# Asbestinventarisatetest

Heidestraat 20, 2950 Kapellen

Attestnummer : 20250811-000349.000

Uitgegeven op : 11.08.2025

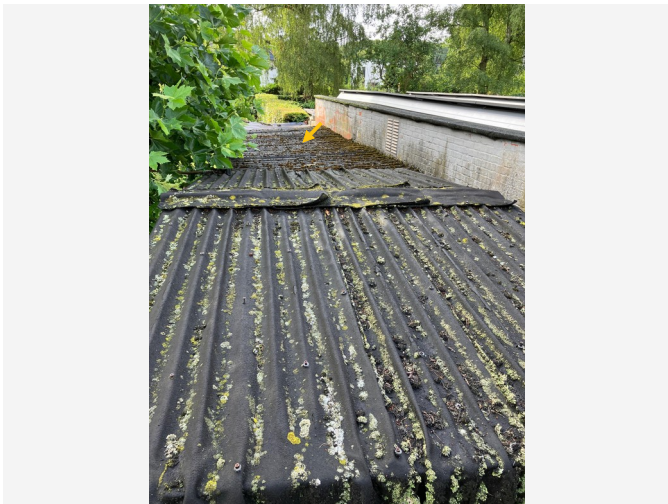
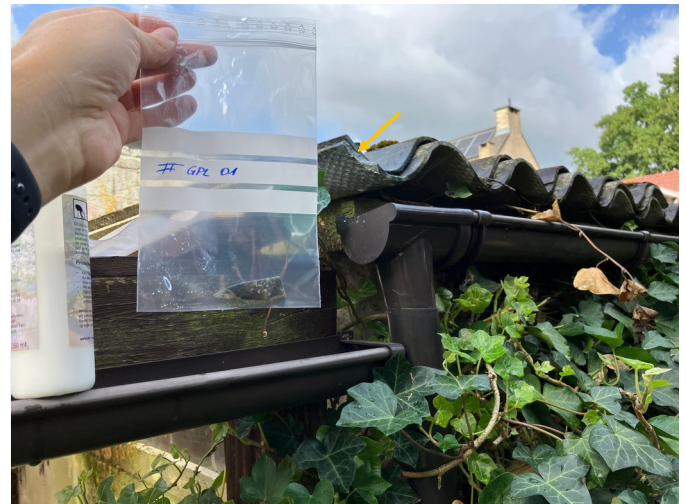
| Fiche 1: Golfplaten op gebouwen / constructies..... | 14 |

| Eindbeoordeling materiaalrisico | Hoog materiaalrisico en/of hoge kans op vezelvrijgave |
| Opmerking | Startende vasthechting van korstmos op de beplating. |

| Asbestsoort (vezeltype) | Crocidoliet aanwezig |
| Toestand van het materiaal | Matig beschadigd, matig verweerd |

| # | Type | Referentie | Resultaat |
|---|---|---|---|
| 1.1 | Mengmonster | GPL01 | Crocidoliet, Chrysotiel |

| Opmerking | Op de constructie/bergplaats in de tuin zijn golfplaten aangebracht. |

**Dringend verwijderen**

- Scherm in afwachting van verwijdering het asbestmateriaal af van luchtstromingen en verstoring: bijvoorbeeld door het te verpakken, te fixeren, af te dekken, signalisatie - afbakening aan te brengen, ...
- Verwijder dit asbestmateriaal zo snel mogelijk. Volg de toestand goed op.
- Hemelwater dat afspoelt van asbestcement daken of gevels kan asbestdeeltjes bevatten. Gebruik het enkel voor gesloten circuits (bv. spoelen toiletten). Reinig na het vervangen van het dak of de gevel de dakgoten en regenwaterput of -ton om asbesthoudend sediment of slib te verwijderen
- Voer bijkomende staalname(s) uit.

Indien risico op vrijgave van vezels bvb niet eenvoudig te verwijderen of breken van het materiaal. Gezien de toestand van het materiaal is deze keuze meest aangewezen.

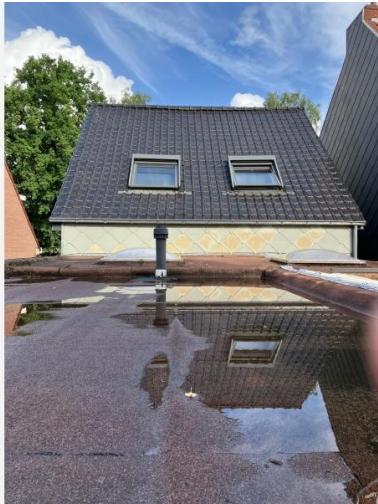
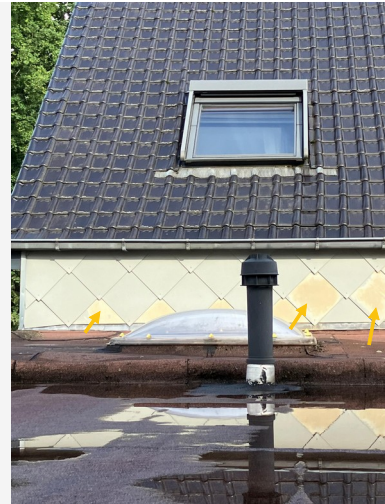
| Fiche 2: Leien op stukje achtergevel..... | 17 |

| Eindbeoordeling materiaalrisico | Laag materiaalrisico en/of verlaagde kans op vezelvrijgave |

| Asbestsoort (vezeltype) | Crocidoliet aanwezig |
| Toestand van het materiaal | Licht beschadigd, licht verweerd. Intact calciumsilicaatmateriaal of categorie III 'gebondenheid' |

| Opmerking | Deze oppervlakte, volumes en gewichten zijn niet gemeten, maar geschat op basis van een benadering van de aanwezige onderdakplaten (de opgegeven hoeveelheden mogen niet gebruikt worden als maatstaf voor heffingen). Aangezien de facturen enkel spreken over de vervanging van de leien aan de 2 zijgevels kunnen we niet waarborgen dat de leien achtergevels eveneens werden vervangen. Tevens is er een visueel verschil met de zijgevels en waren deze niet veilig bereikbaar. |

Verwijderen

- Zorg voor een veilig beheer. Vermijd het beschadigen van het asbestmateriaal. Controleer de toestand jaarlijks op wijzigingen.
- Zorg voor een veilig beheer en verwijder dit asbestmateriaal wanneer het bij werken eenvoudig bereikbaar wordt. Controleer de toestand jaarlijks op wijzigingen.
- Hemelwater dat afspoelt van asbestcement daken of gevels kan asbestdeeltjes bevatten. Gebruik het enkel voor gesloten circuits (bv. spoelen toiletten). Reinig na het vervangen van het dak of de gevel de dakgoten en regenwaterput of -ton om asbesthoudend sediment of slib te verwijderen
- Voer bijkomende staalname(s) uit.

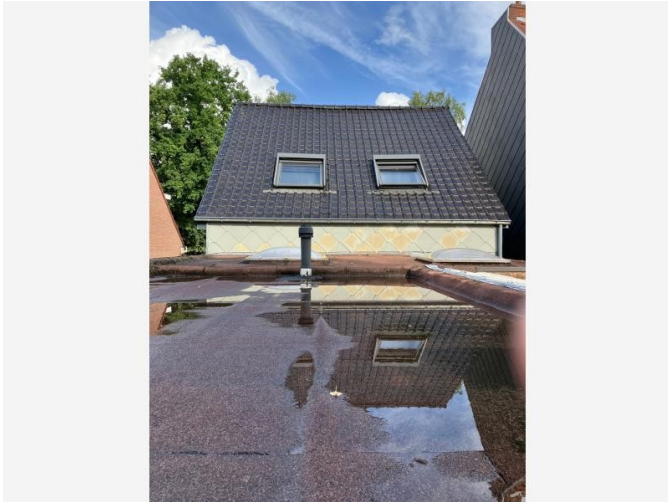
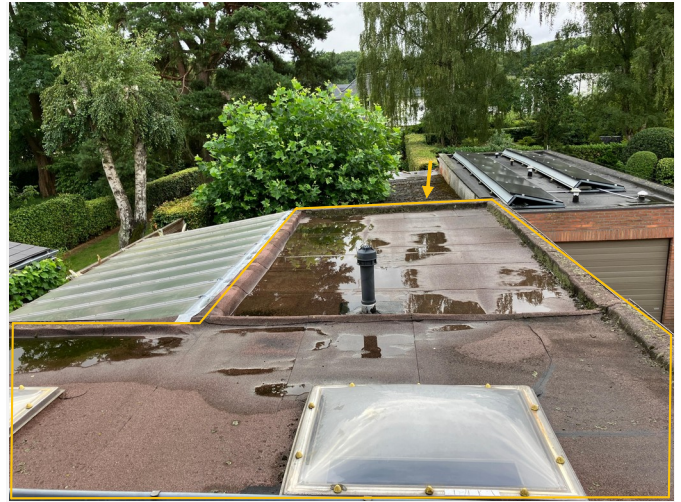
## Fiche 3: Bitumen/roofing/teertoepassing op plat dak en tuinhuis

Laag materiaalrisico en/of verlaagde kans op vezelvrijgave

| Asbestsoort (vezeltype) | Crocidoliet aanwezig |
| Toestand van het materiaal | Licht beschadigd, licht verweerd. Intact calciumsilicaatmateriaal of categorie III 'gebondenheid' |

| Opmerking | Wegens risico op waterschade was geen volledig onderzoek mogelijk. Tevens werd al een gedeelte dak gerenoveerd. We kunnen geen uitspraak doen over de onderliggende lagen. Bij renovatie of sloop dient er een destructief onderzoek uitgevoerd te worden van de roofing. |

Zorgvuldig beheren

- Zorg voor een veilig beheer. Vermijd het beschadigen van het asbestmateriaal. Controleer de toestand jaarlijks op wijzigingen.
- Voer bijkomende staalname(s) uit.

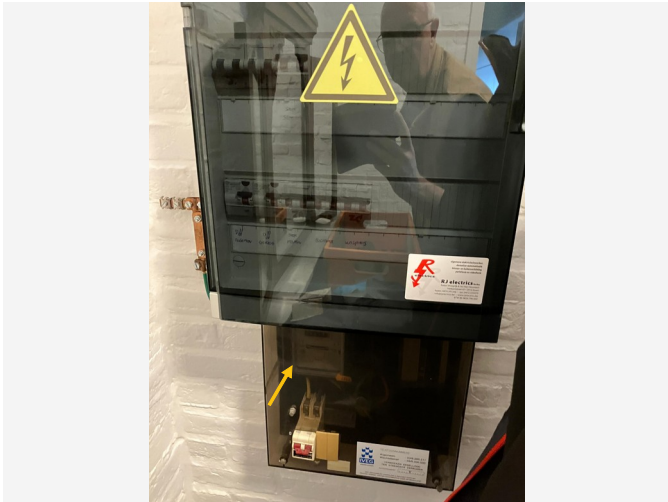
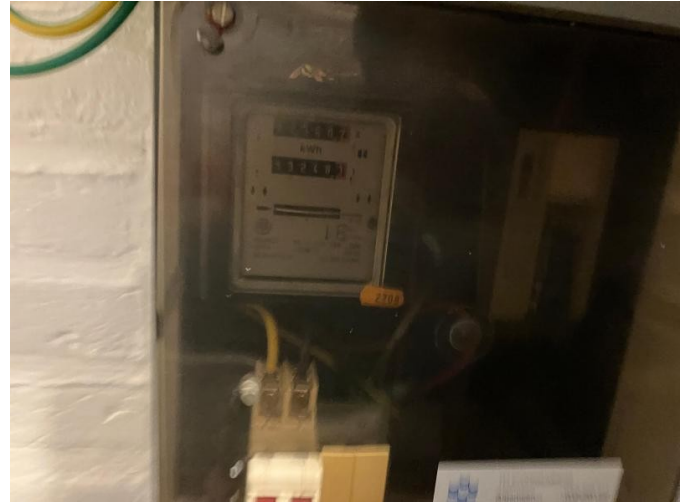
## Fiche 4: Bakeliet toepassing - hoofdmeter maatschappij.

| Eindbeoordeling materiaalarisico | Zeer laag materiaalarisico en/of zeer lage kans op vezelvrijgave |
| Opmerking | In hoofdzaak zijn de toepassingen eigendom van de energieleverancier. Deze zijn enkel door hen te verwijderen/vervangen. |

| Asbestsoort (vezeltype) | Crocidoliet aanwezig |
| Toestand van het materiaal | Onbeschadigd, niet verweerd |

| Opmerking | Deze oppervlakte werd niet gemeten, maar geschat op basis van een benadering van de aanwezige tellerkast. Deze schatting mag niet worden gebruikt als maatstaf voor heffingen. Als deskundigen hebben wij vastgesteld dat het materiaal daadwerkelijk bakeliet betreft en geen harde pvc. Bakeliet wordt door ons beschouwd als een asbestverdachte toepassing, aangezien het in veel gevallen asbesthoudend is. We hebben geen staalname uitgevoerd om de functionaliteit van de tellerkast niet in gevaar te brengen. Daarnaast is staalname verboden, aangezien de tellerkast eigendom is van de nutsvoorzieningsmaatschappij. |

Zorgvuldig beheren

- Zorg voor een veilig beheer. Vermijd het beschadigen van het asbestmateriaal. Controleer de toestand jaarlijks op wijzigingen.
- Zorg voor een veilig beheer en verwijder dit asbestmateriaal wanneer het bij werken eenvoudig bereikbaar wordt. Controleer de toestand jaarlijks op wijzigingen.

- Eenvoudige handelingen: mag via doe-het-zelf of door werknemer(s) met opleidingsattest eenvoudige handelingen  
Deze toepassing mag volgens de huidige wetgeving worden verwijderd via eenvoudige handelingen. Aangezien deze toepassing echter eigendom is van de nutsvoorzieningsmaatschappij, mag deze uitsluitend worden verwijderd door hen of door een door hen aangestelde onderaannemer die beschikt over de nodige attesten en opleidingen. Daarom wordt hier verwezen naar de methode van een erkende verwijderaar, maar in feite dient dit via de nutsvoorzieningsmaatschappij te verlopen.

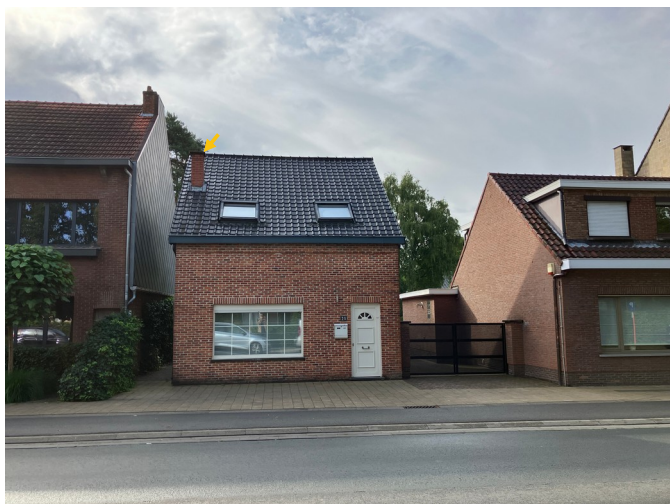
| Fiche 5: Beperking hoogte - dak..... | 29 |

| Karakterisatie | Asbest (verdacht) |
| Primaire drager | Schuin dak |

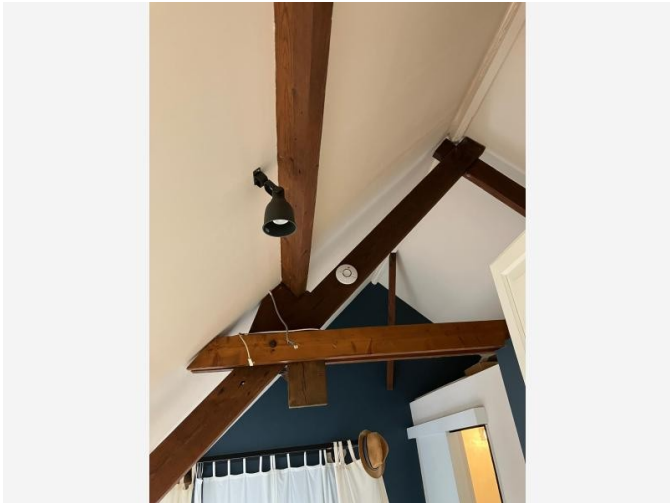
| Fiche 6: Onderdak niet waarneembaar..... | 30 |

| Primaire drager | Schuin dak |

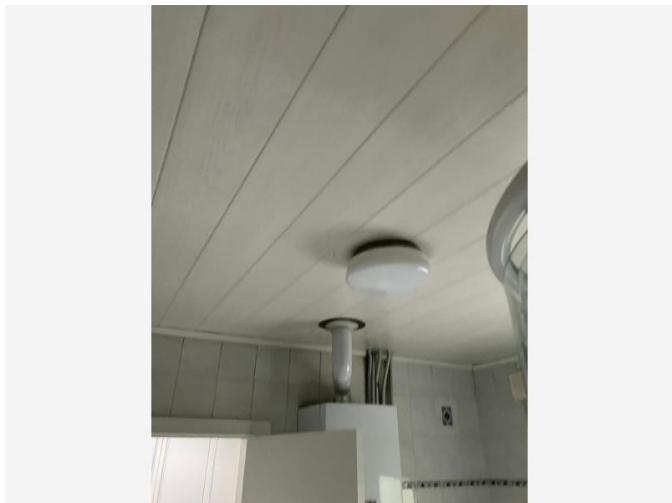
## Fiche 8: Geen zichtbare bepleistering muren en plafonds

| Identificatiemethode | Vaststelling & expertise (niet-asbestverdacht) |
| Primaire drager | Binnenwand |

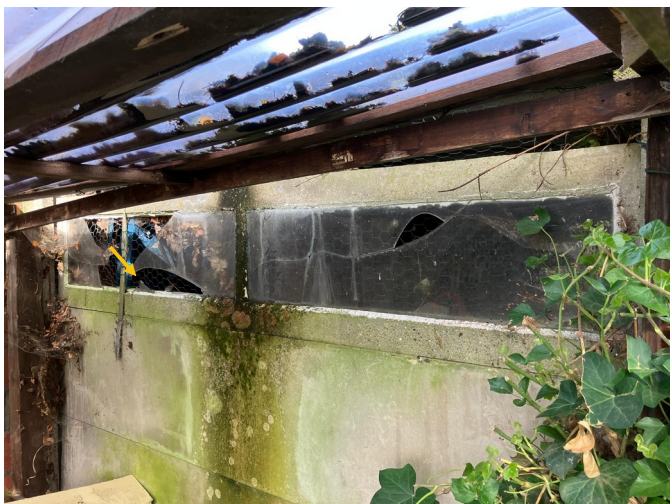
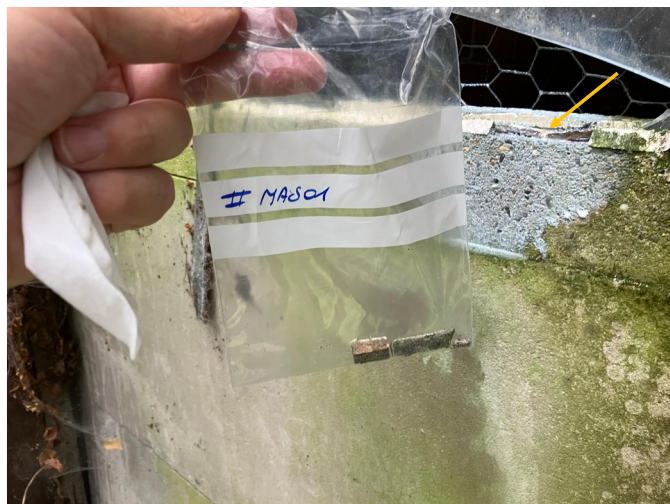
## Fiche 13: Mastiek rond ramen.

Geen asbest
