# Asbestinventarisatetest

Krekelberg 115, 2940 Stabroek

Attestnummer : 20231029-000037.000

**Niet-asbestveilig**

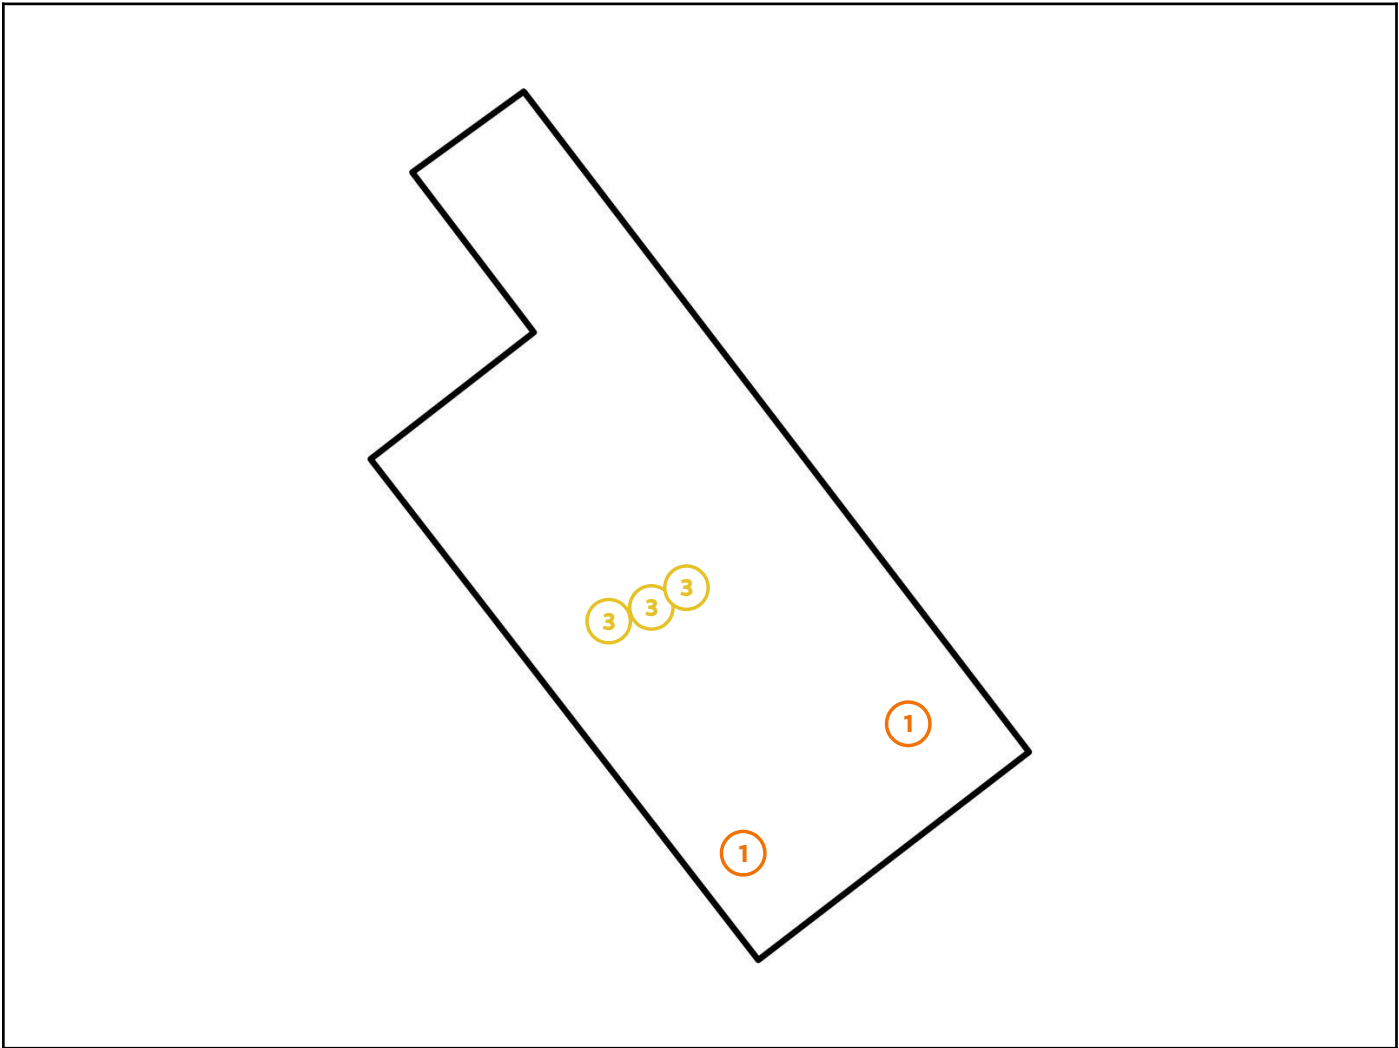
# Plan 1.4: Hoofdgebouw plan

| Beschrijving | Type | Actie |
|---|---|---|
| 1. singels aan de uitbouw op het dak | Asbestmateriaal | Verwijderen |
| 3. buizen op de zolder | Asbestmateriaal | Zorgvuldig beheren |

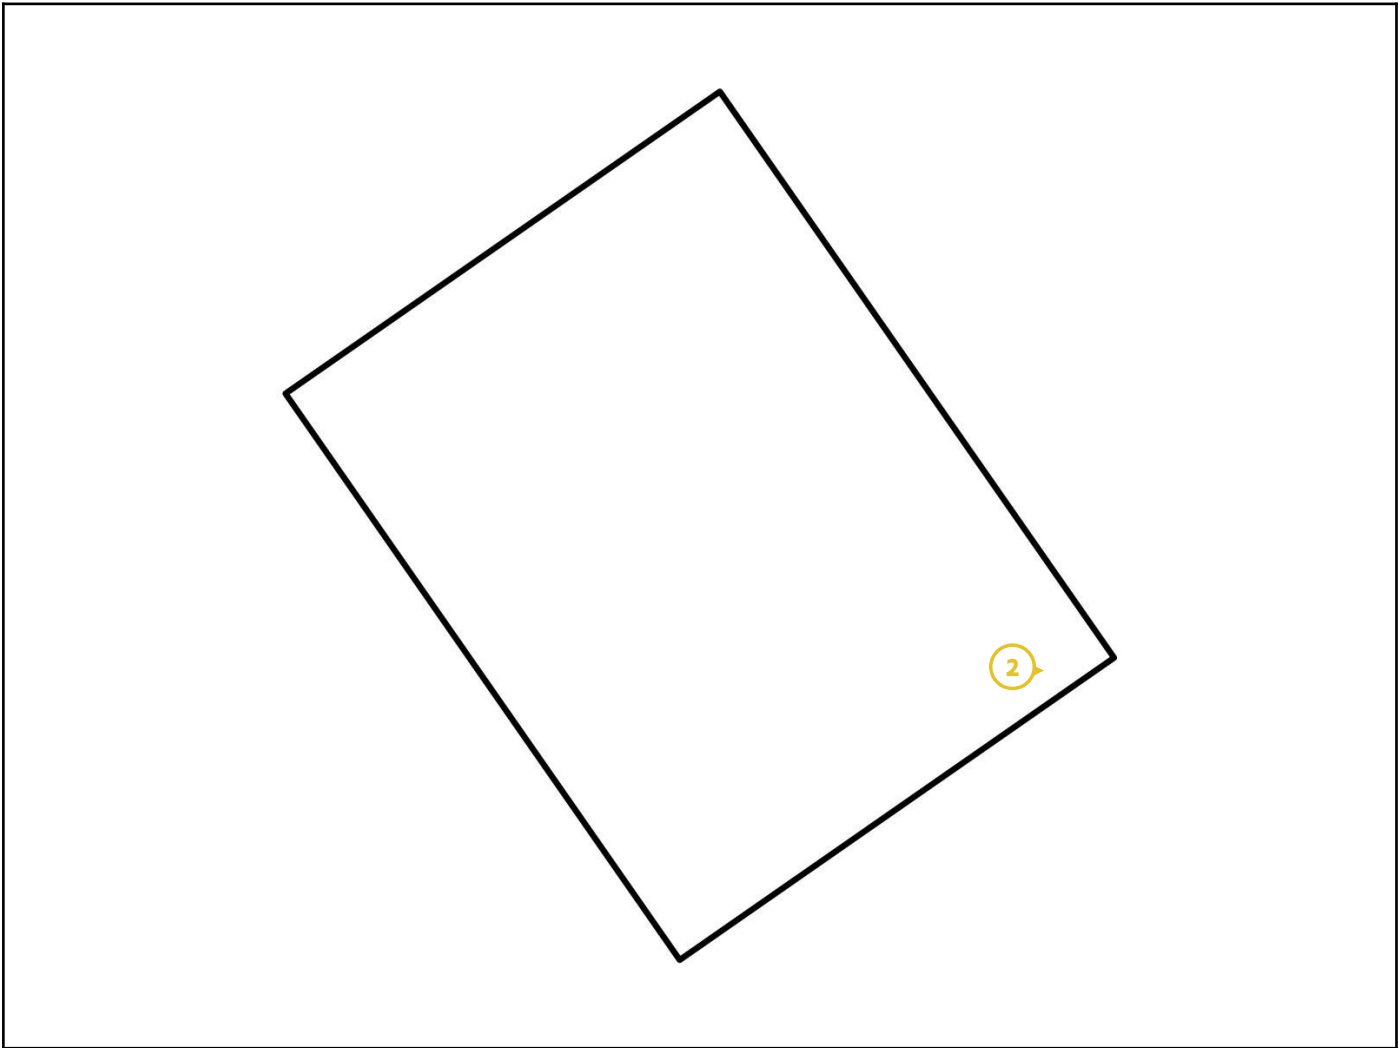
## Plan 2.1: garage

| Beschrijving | Type | Actie |
|---|---|---|
| 2. bakeliet zekeringskast | Asbestmateriaal | Zorgvuldig beheren |

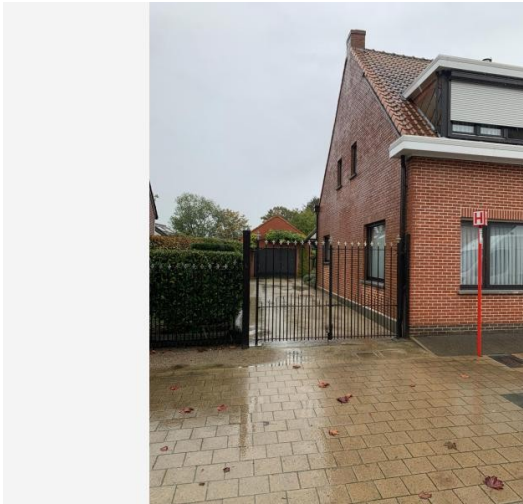
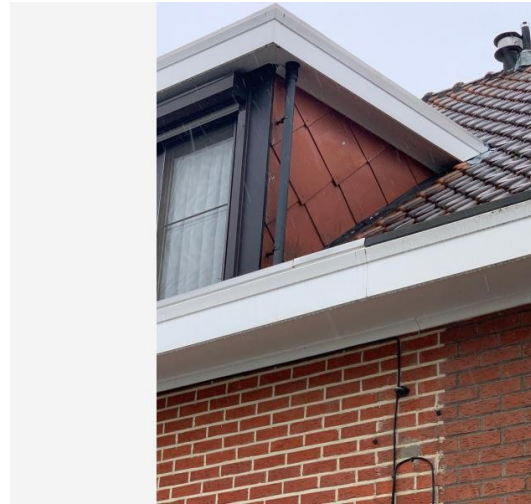
| Fiche 1: singels aan de uitbouw op het dak..... | 14 |

Overzichtsfoto

Detailfoto

| Eindbeoordeling materiaalisico | Laag materiaalisico en/of verlaagde kans op vezelvrijgave |

| Gebondenheid | Categorie 1: hechtgebonden in oorsprong |
| Asbestsoort (vezeltype) | Alleen chrysotiel |
| Asbestconcentratie | Laag (< 50%) |
| Afschermingsgraad van het gehele materiaal | Geheel of deels vrij aan de buitenlucht |
| Toestand van het materiaal | Licht beschadigd, licht verweerd. Intact materiaal type Pical – asbestboard of categorie III 'gebondenheid' |

| Beschrijving | singels aan de uitbouw op het dak |
| Asbestmateriaal | Dak- en gevelbekleding - Lei, shingle |
| Hoeveelheid (oppervlakte - aantal) | • 3,00 m <sup>2</sup> - 1 stuk |

Het asbestmateriaal valt onder de mijlpaal van 2034.

Verwijderen

- Zorg voor een veilig beheer. Vermijd het beschadigen van het asbestmateriaal. Controleer de toestand jaarlijks op wijzigingen.
- Zorg voor een veilig beheer en verwijder dit asbestmateriaal wanneer het bij werken eenvoudig bereikbaar wordt. Controleer de toestand jaarlijks op wijzigingen.

- Eenvoudige handelingen: mag via doe-het-zelf of door werknemer(s) met opleidingsattest eenvoudige handelingen eenvoudig te verwijderen door de haken los te maken

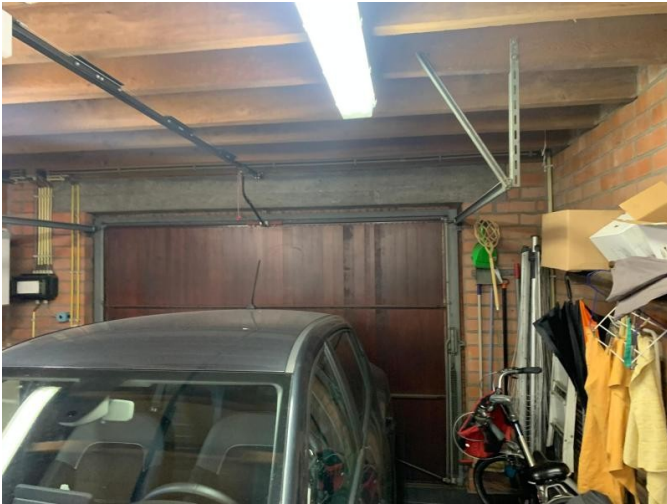
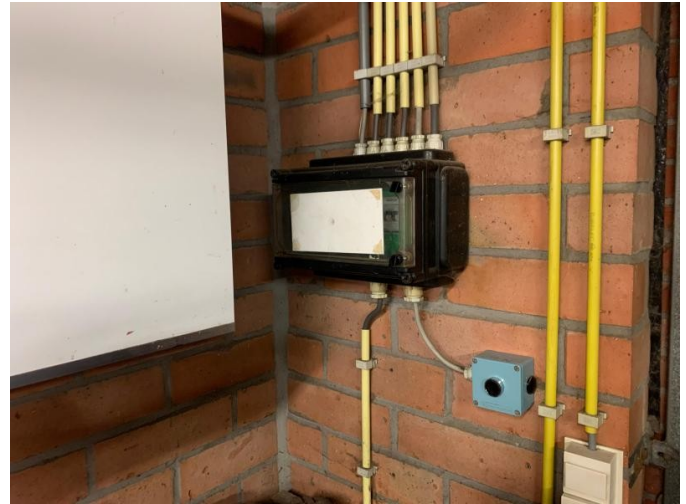
| Fiche 2: bakeliet zekeringskast..... | 17 |

Overzichtsfoto

Detailfoto

| Eindbeoordeling materiaalisico | Laag materiaalisico en/of verlaagde kans op vezelvrijgave |

| Gebondenheid | Categorie 1: hechtgebonden in oorsprong |
| Asbestsoort (vezeltype) | Alleen chrysotiel |
| Asbestconcentratie | Laag (< 50%) |
| Afschermingsgraad van het gehele materiaal | Geheel of deels (ook) vrij aan de binnenlucht |
| Toestand van het materiaal | Licht beschadigd, licht verweerd. Intact materiaal type Pical – asbestboard of categorie III 'gebondenheid' |

| Beschrijving | bakeliet zekeringskast |
| Asbestmateriaal | Plaat, paneel, tablet - Type Bakeliet |
| Hoeveelheid (oppervlakte - dikte - aantal) | • 0,50 m <sup>2</sup> - 1,00 cm - 1 stuk |

Het asbestmateriaal valt onder de mijlpaal van 2040.

Zorgvuldig beheren

- Zorg voor een veilig beheer. Vermijd het beschadigen van het asbestmateriaal. Controleer de toestand jaarlijks op wijzigingen.
- Zorg voor een veilig beheer en verwijder dit asbestmateriaal wanneer het bij werken eenvoudig bereikbaar wordt. Controleer de toestand jaarlijks op wijzigingen.

- Eenvoudige handelingen: mag via doe-het-zelf of door werknemer(s) met opleidingsattest eenvoudige handelingen kan op een eenvoudige manier los geschroefd worden

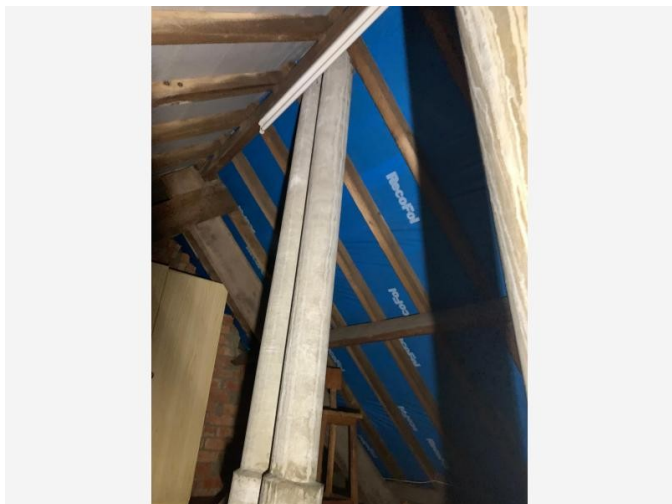
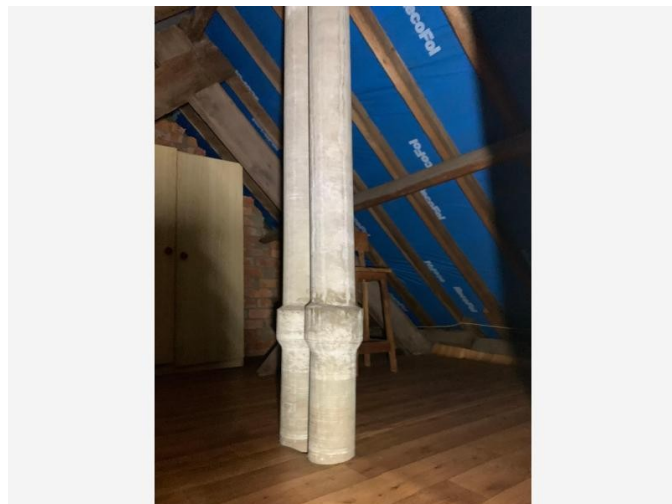
| Fiche 3: buizen op de zolder..... | 20 |

Overzichtsfoto

Detailfoto

| Eindbeoordeling materiaalarisico | Laag materiaalarisico en/of verlaagde kans op vezelvrijgave |

| Gebondenheid | Categorie 1: hechtgebonden in oorsprong |
| Asbestsoort (vezeltype) | Alleen chrysotiel |
| Asbestconcentratie | Laag (< 50%) |
| Afschermingsgraad van het gehele materiaal | Geheel of deels vrij aan de buitenlucht |
| Toestand van het materiaal | Licht beschadigd, licht verweerd. Intact materiaal type Pical – asbestboard of categorie III 'gebondenheid' |

| Beschrijving | buizen op de zolder |
| Asbestmateriaal | Rookgaskanaal |
| Hoeveelheid (lengte - omtrek - dikte - aantal) | <ul style="list-style-type: none"><li>9,00 m - 13,00 cm - 1,00 cm - 1 stuk</li></ul> |

Het asbestmateriaal valt onder de mijlpaal van 2040.

Zorgvuldig beheren

- Zorg voor een veilig beheer. Vermijd het beschadigen van het asbestmateriaal. Controleer de toestand jaarlijks op wijzigingen.
- Zorg voor een veilig beheer en verwijder dit asbestmateriaal wanneer het bij werken eenvoudig bereikbaar wordt. Controleer de toestand jaarlijks op wijzigingen.

- Eenvoudige handelingen: enkel door erkend asbestverwijderaar zitten ingegoten en moeten door een deskundige vakman verwijderd worden

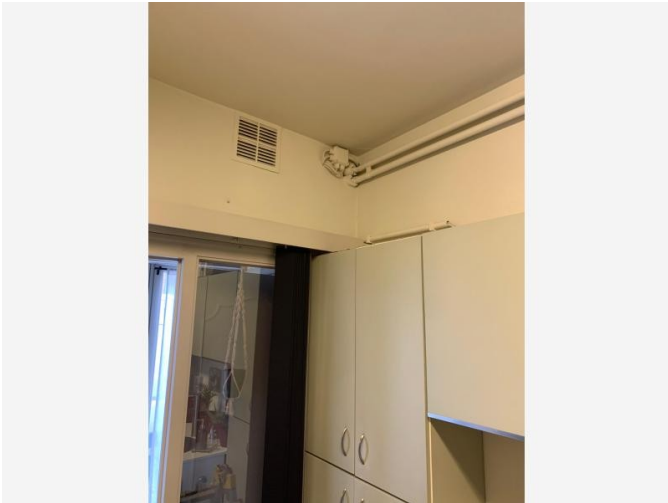
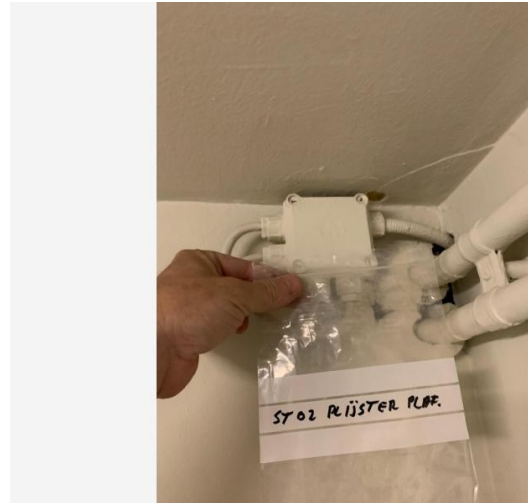
## Fiche 4: pleister plafond

Overzichtsfoto

Detailfoto

Geen asbest

| # | Type | Referentie | Resultaat |
|---|---|---|---|
| 4.1 | Mengmonster | st02 | Geen asbest |

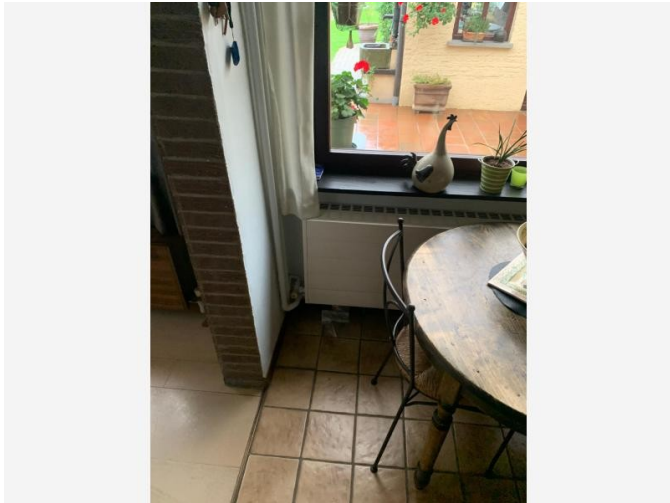
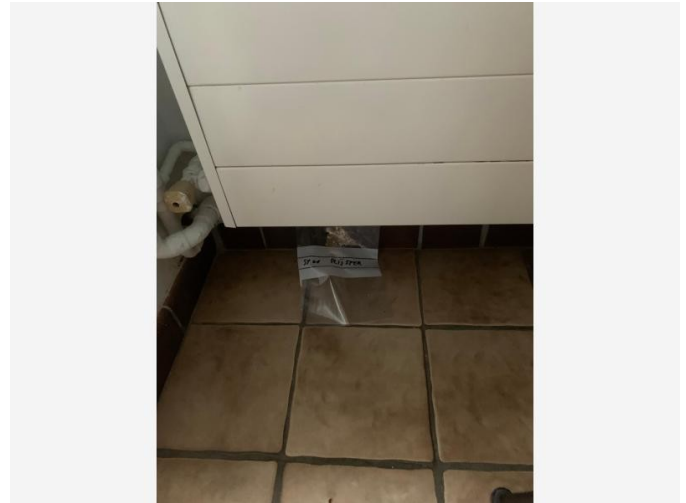
| Fiche 5: pleister..... | 26 |

Overzichtsfoto

Detailfoto

Geen asbest

| # | Type | Referentie | Resultaat |
|---|---|---|---|
| 5.1 | Mengmonster | st01 | Geen asbest |
