# Asbestinventarisatetest

Antwerpsesteenweg 68/0004, 2950 Kapellen

Attestnummer : **20250407-000285.000**

## Zone 1: Hoofdgebouw

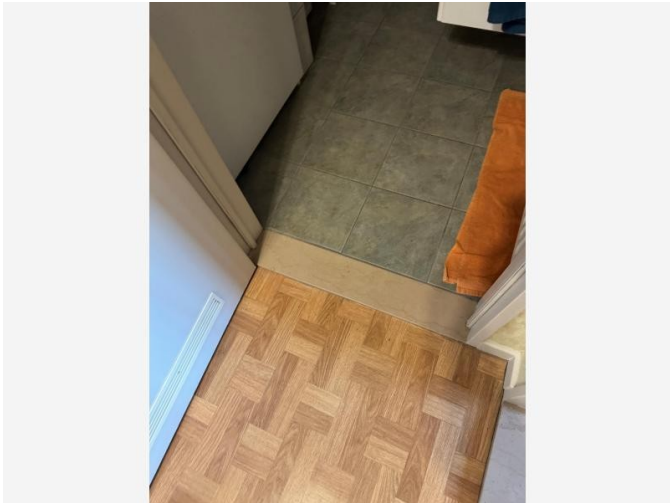
## Fiche 1: vloer bestaande uit tegels

de lijm onder de tegels kan asbest bevatten

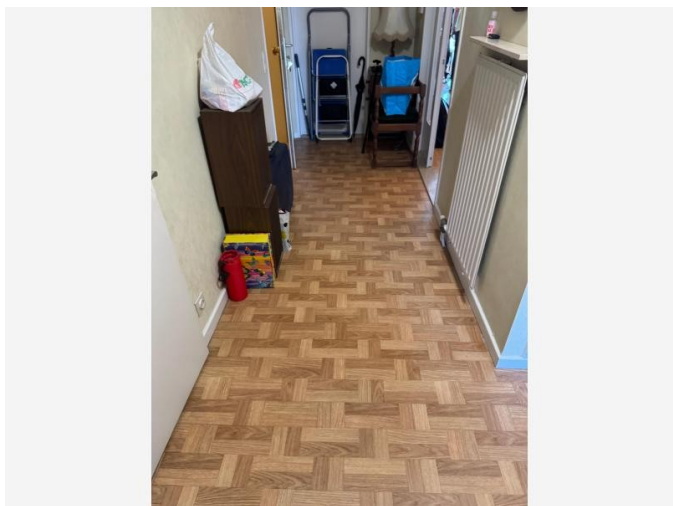
Tijdens de inspectie van het vloerzeil heb ik, op basis van mijn ervaring, kunnen vaststellen dat het vloerzeil niet asbesthoudend of asbestverdacht is.

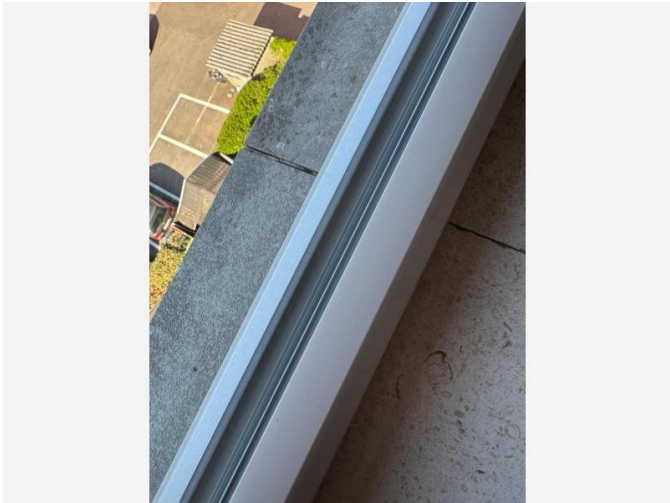
de vensters worden afgedicht met rubbers

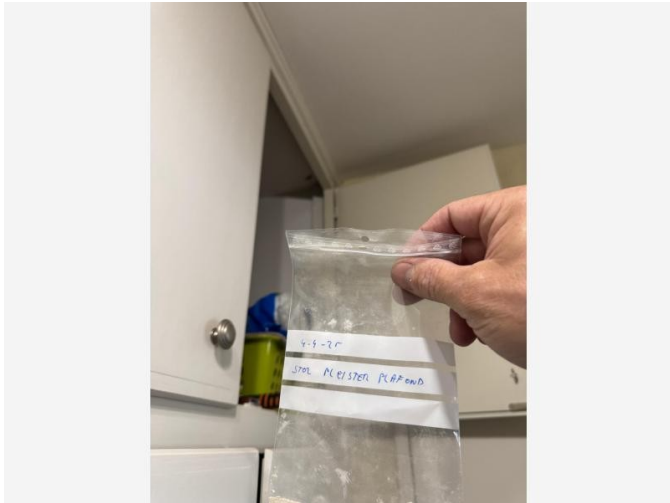
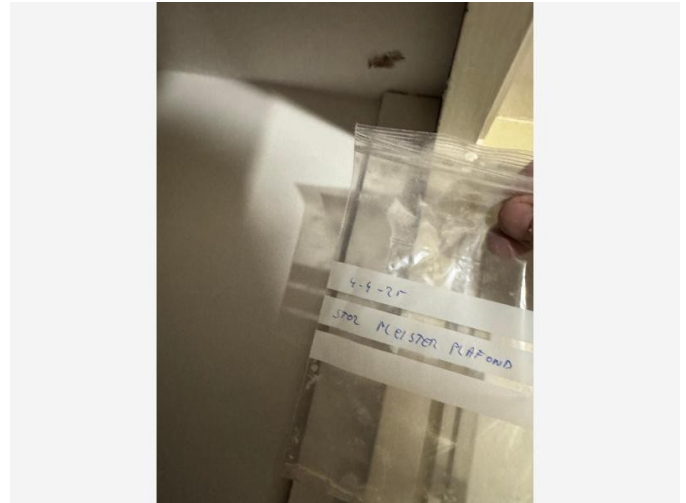
## Fiche 4: Pleisterwerk plafonds

Geen asbest

| # | Type | Referentie | Resultaat |
|---|---|---|---|
| 4.1 | Mengmonster | st02 | Geen asbest |

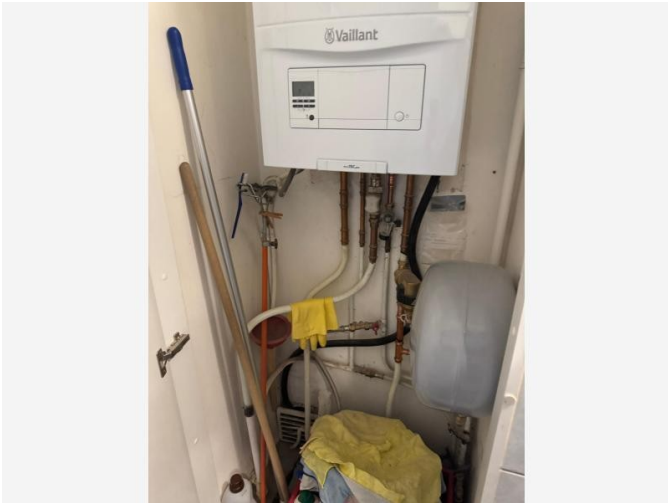
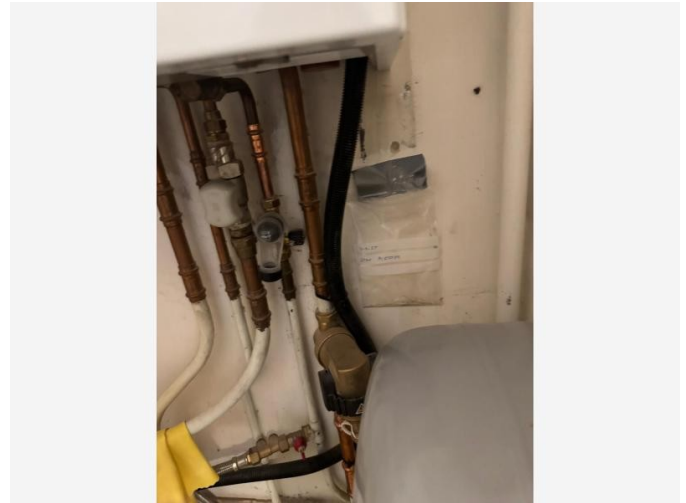
Geen asbest

| # | Type | Referentie | Resultaat |
|---|---|---|---|
| 5.1 | Mengmonster | st01 | Geen asbest |
