Asbestinventarisatetest

Valkenlaan 70, 2950 Kapellen

Attestnummer : 20251008-000308.000

Asbestveilig (maar niet asbestvrij)

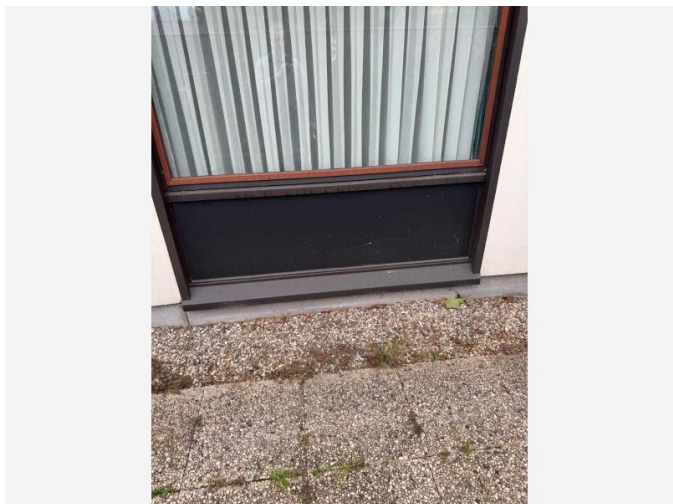
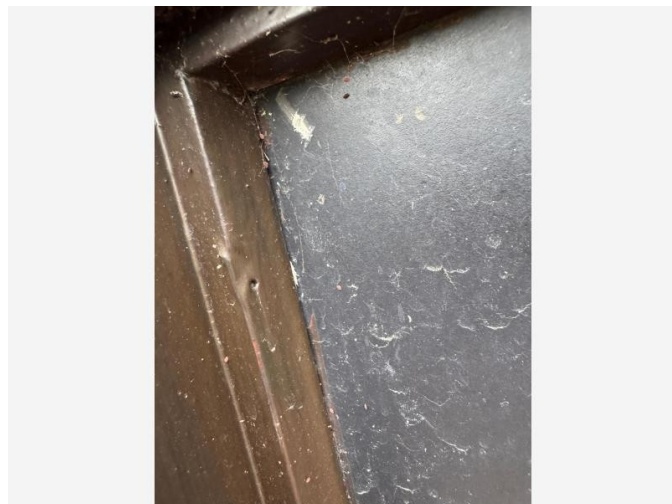
Eindbeoordeling materiaalisico	Laag materiaalisico en/of verlaagde kans op vezelvrijgave
--------------------------------	---

Gebondenheid	Categorie 1: hechtgebonden in oorsprong
Asbestsoort (vezeltype)	Crocidoliet aanwezig
Asbestconcentratie	Laag (< 50%)
Afschermingsgraad van het gehele materiaal	Geheel of deels (ook) vrij aan de binnenlucht
Toestand van het materiaal	Onbeschadigd, niet verweerd

Beschrijving	platen onder ramen uit asbestcement
Omgeving	Binnen
Primaire drager	Wandopening verticaal (raam, deur, ...)
Asbestmateriaal	Brandwerende afsluiting (prefab geheel) - Luik
Bindmiddel van asbestmateriaal	Cement
Gebondenheid op basis van bindmiddel	Hecht
Hoeveelheid (gewicht - aantal)	<ul style="list-style-type: none">• 20,00 kg - 1 stuk
Totaal gewicht	20,00 kg
Eenvoudig bereikbaar	Ja
Bevestigingswijze	<ul style="list-style-type: none">• Geklemd• Verlijmd, ingegoten, versmeerd
Identificatiemethode	Vaststelling zonder monsternamen
Destructieve handeling voor identificatie	Nee
Opmerking	Deze oppervlakte, volumes en gewichten zijn niet gemeten, maar geschat op basis van een benadering van de aanwezige roetluiken. Deze schatting mag niet worden gebruikt als maatstaf voor heffingen.

- Zorg voor een veilig beheer. Vermijd het beschadigen van het asbestmateriaal. Controleer de toestand jaarlijks op wijzigingen.

- Eenvoudige handelingen: mag via doe-het-zelf of door werknemer(s) met opleidingsattest eenvoudige handelingen

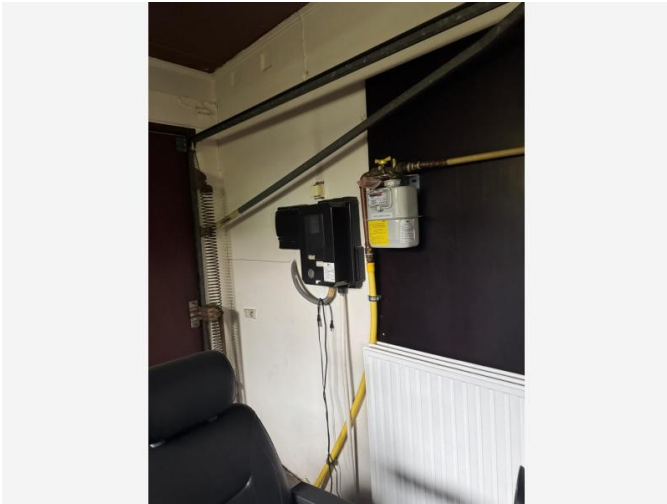
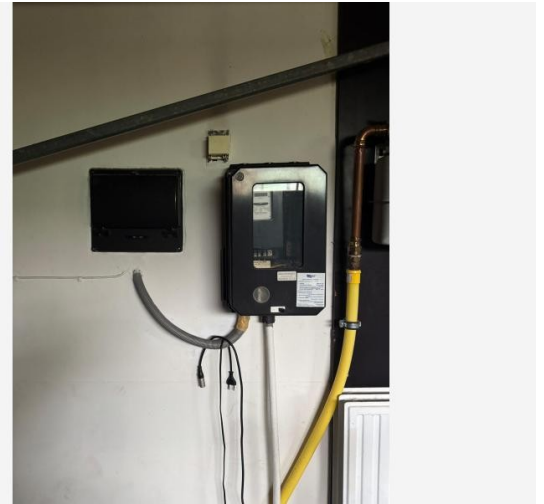
Eindbeoordeling materiaalrisico	Laag materiaalrisico en/of verlaagde kans op vezelvrijgave
---------------------------------	--

Gebondenheid	Categorie 1: hechtgebonden in oorsprong
Asbestsoort (vezeltype)	Crocidoliet aanwezig
Asbestconcentratie	Laag (< 50%)
Afschermingsgraad van het gehele materiaal	Geheel of deels (ook) vrij aan de binnenlucht
Toestand van het materiaal	Onbeschadigd, niet verweerd

Beschrijving	Bakeliet tellerkast
Omgeving	Binnen
Primaire drager	Communicatie en elektrische infrastructuur en uitrusting
Asbestmateriaal	Plaat, paneel, tablet - Type Bakeliet
Bindmiddel van asbestmateriaal	Kunststof of -hars
Gebondenheid op basis van bindmiddel	Hecht
Hoeveelheid (oppervlakte - dikte - aantal)	<ul style="list-style-type: none">• 0,70 m² - 0,50 cm - 1 stuk
Totaal volume	0,004 m ³
Eenvoudig bereikbaar	Ja
Bevestigingswijze	<ul style="list-style-type: none">• Geschroefd
Identificatiemethode	Vaststelling zonder monsternamen
Destructieve handeling voor identificatie	Nee
Opmerking	<p>Deze oppervlakte werd niet gemeten, maar geschat op basis van een benadering van de aanwezige tellerkast. Deze schatting mag niet worden gebruikt als maatstaf voor heffingen. Als deskundigen hebben wij vastgesteld dat het materiaal daadwerkelijk bakeliet betreft en geen harde pvc. Bakeliet wordt door ons beschouwd als een asbestverdachte toepassing, aangezien het in veel gevallen asbesthoudend is. We hebben geen staalname uitgevoerd om de functionaliteit van de tellerkast niet in gevaar te brengen. Daarnaast is staalname verboden, aangezien de tellerkast eigendom is van de nutsvoorzieningsmaatschappij.</p>

- Zorg voor een veilig beheer. Vermijd het beschadigen van het asbestmateriaal. Controleer de toestand jaarlijks op wijzigingen.
- Voer bijkomende staalname(s) uit.

- Eenvoudige handelingen: mag via doe-het-zelf of door werknemer(s) met opleidingsattest eenvoudige handelingen
Deze toepassing mag volgens de huidige wetgeving worden verwijderd via eenvoudige handelingen. Aangezien deze toepassing echter eigendom is van de nutsvoorzieningsmaatschappij, mag deze uitsluitend worden verwijderd door hen of door een door hen aangestelde onderaannemer die beschikt over de nodige attesten en opleidingen. Daarom wordt hier verwezen naar de methode van een erkende verwijderaar, maar in feite dient dit via de nutsvoorzieningsmaatschappij te verlopen.

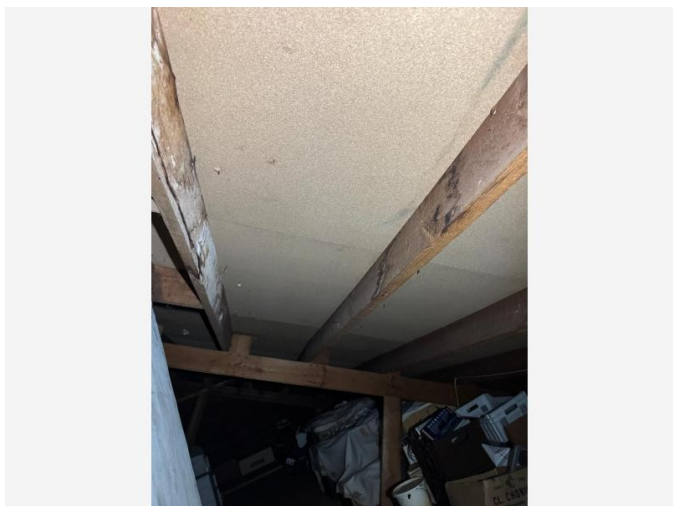
Tijdens het onderzoek en de controle van het onderdak hebben we vastgesteld dat het uit een niet-asbestverdacht materiaal bestaat.

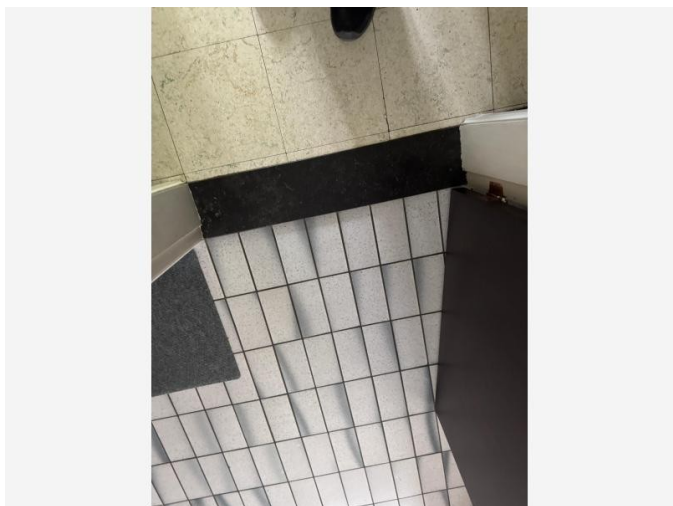
de lijm onder de tegels kan asbest bevatten

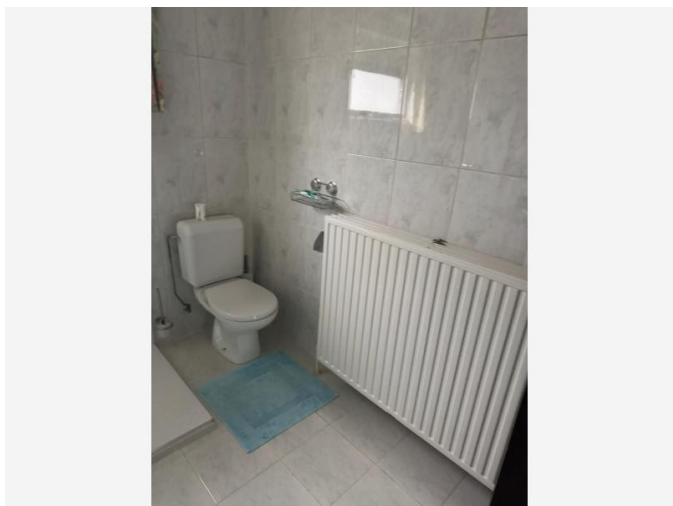
de lijm onder de tegels kan asbest bevatten

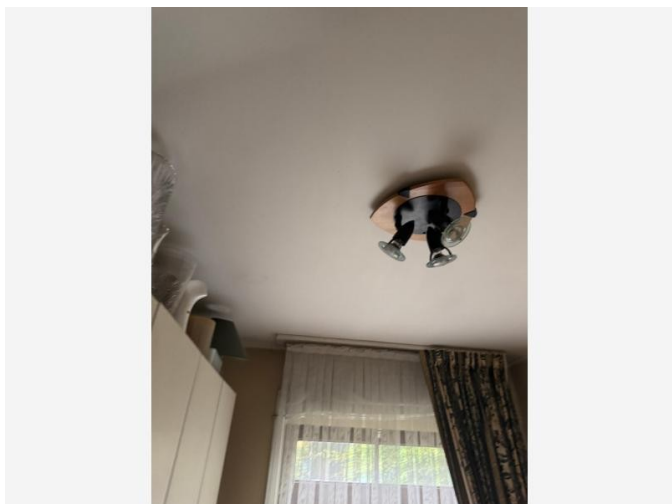
De plafonds zijn gemaakt van niet-asbestverdachte materialen (bijvoorbeeld laminaat, gyproc, ...), deze toepassingen zijn niet asbestverdacht. We hebben echter niet kunnen vaststellen of er mogelijk asbestverdachte of asbesthoudende materialen achter deze toepassingen aanwezig zijn. Bij renovatie of sloop is het aangeraden om een destructief onderzoek te laten uitvoeren van deze toepassingen.

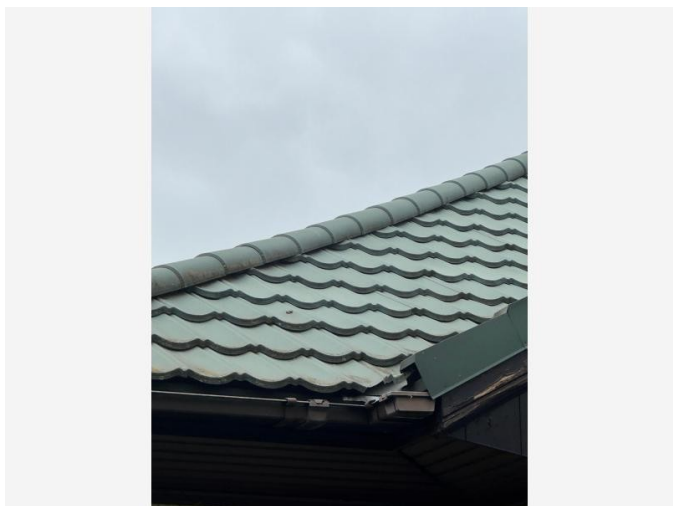
Het dak bestaat uit metaal

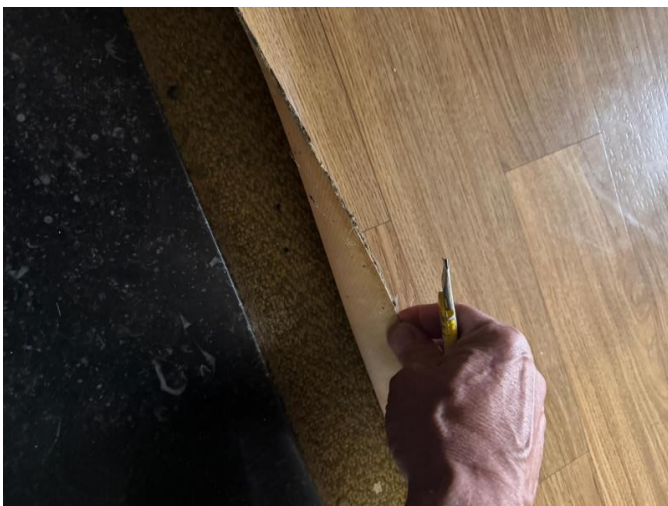
Tijdens de inspectie van het vloerzeil heb ik, op basis van mijn ervaring, kunnen vaststellen dat het vloerzeil niet asbesthoudend of asbestverdacht is.

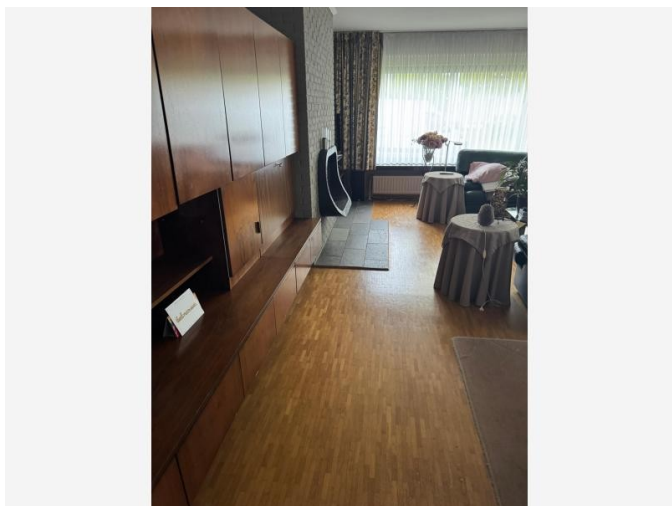
de vloeren bestaan uit hout

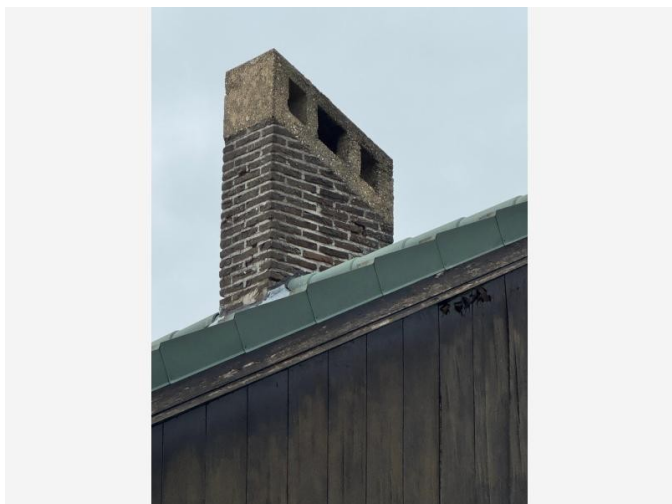
Er kan in de schoorsteen asbestverdacht materiaal bevinden.

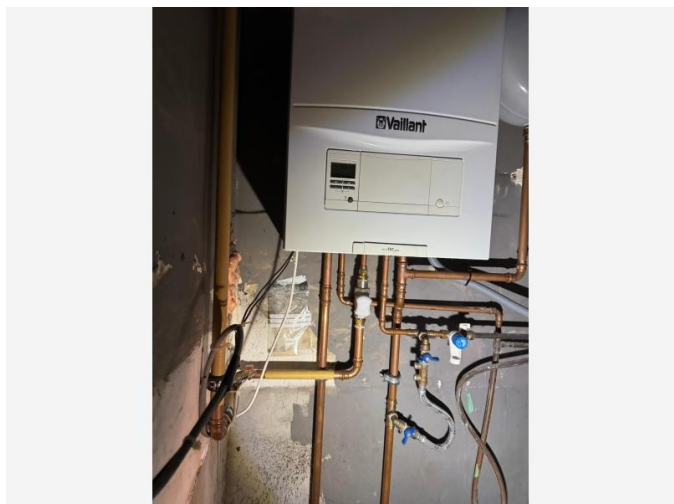
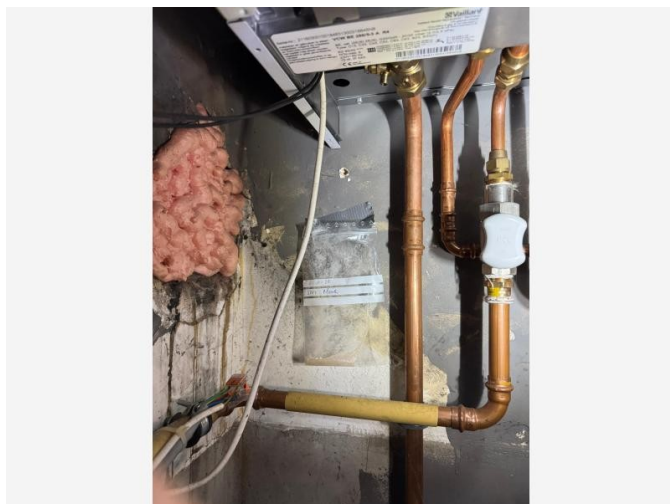
Geen asbest

#	Type	Referentie	Resultaat
11.1	Mengmonster	st01	Geen asbest

Beschrijving	pleister
Omgeving	Binnen
Primaire drager	Binnenwand
Bindmiddel van materiaal	Gips - kalk
Gebondenheid op basis van bindmiddel	Niet-hechtgebonden
Hoeveelheid (oppervlakte - dikte - aantal)	• 1,00 m ² - 1,00 cm - 1 stuk
Totaal volume	0,01 m ³
Identificatiemethode	Vaststelling met monstername
Destructieve handeling voor identificatie	Nee
Opmerking	oppervlakte bij benadering.
