Asbestinventarisatetest

Klein Heiken 34, 2180 Antwerpen

Attestnummer : 20260426-000121.000

Asbestveilig (maar mogelijk niet asbestvrij)

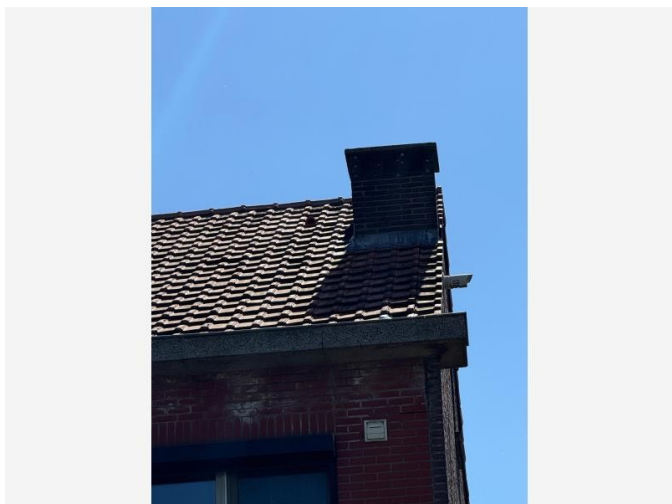
Tijdelijke beperking

Reden: Het te onderzoeken materiaal situeert zich hoger dan 3,50 m te rekenen vanaf een veilige ondergrond

Uitleg van de asbestdeskundige: De binnenkant van de schouw is niet waarneembaar. De schouw bevat binnenin mogelijk een asbestcement rookgaskanaal. Laat dit onderzoeken bij eventuele werken.

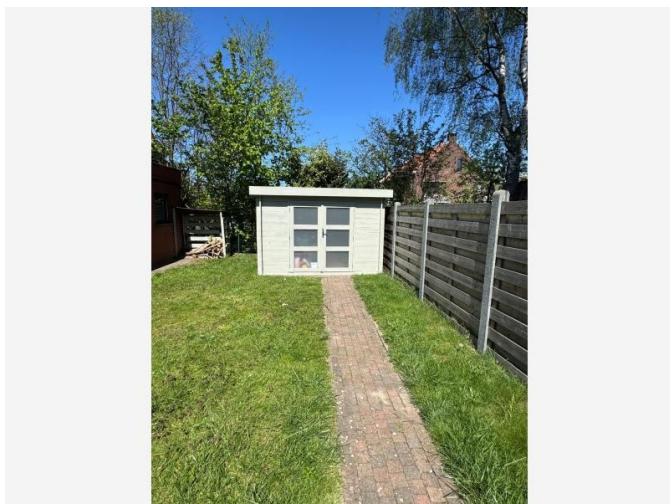
Uitgesloten van inspectie

Bouwjaar: 2012

Constructies gebouwd vanaf 2001 moeten niet onderzocht worden

Opmerking	Het tuinhuis is van na 2001
-----------	-----------------------------

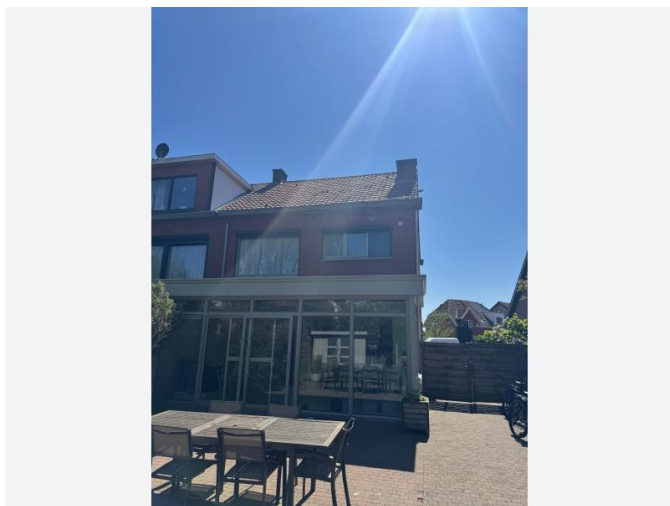
Uitgesloten van inspectie

Bouwjaar: 2011

Constructies gebouwd vanaf 2001 moeten niet onderzocht worden

Opmerking	de bijbouw is van na 2001
-----------	---------------------------

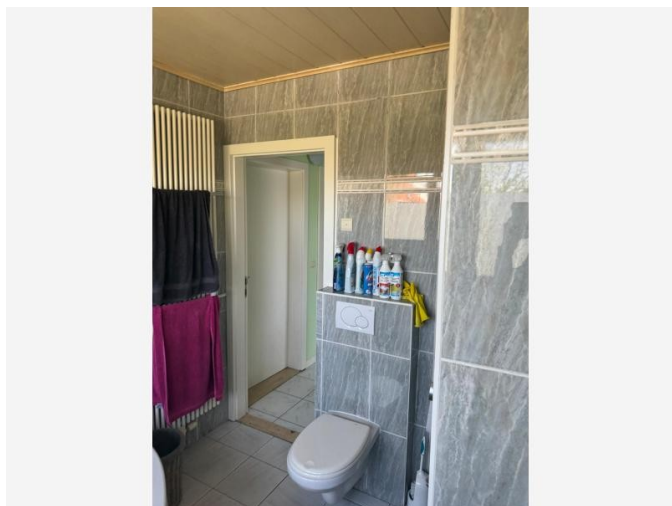
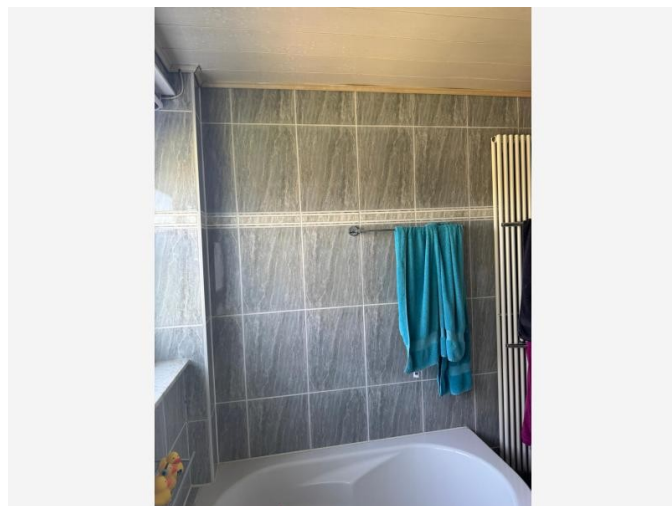
Informatie over een niet-asbestverdacht materiaal

Het kan zijn dat de lijm asbestverdacht is.
enkel door destructief te werken kunnen we dit bewijzen

Basis voor advies	De asbestdeskundige beoordeelt het materiaal als niet-asbestverdacht.
-------------------	---

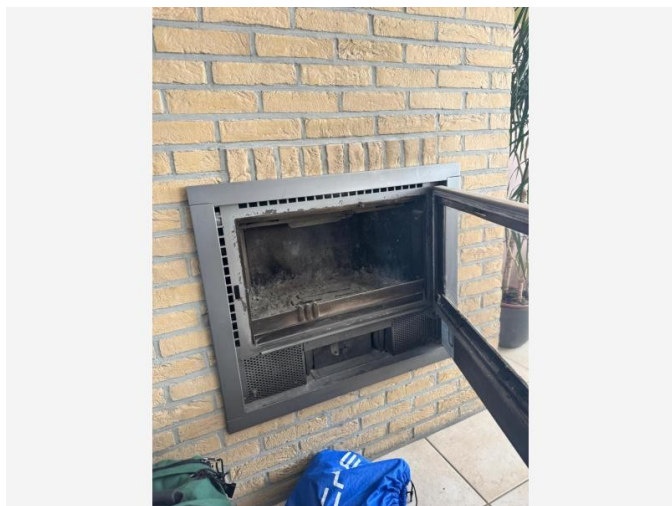
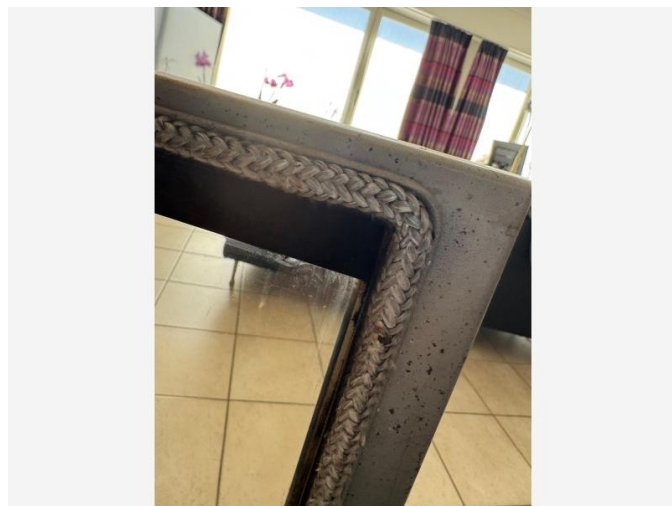
Informatie over een niet-asbestverdacht materiaal

het kachelkoord is niet asbest verdacht

Basis voor advies	De asbestdeskundige beoordeelt het materiaal als niet-asbestverdacht.
--------------------------	---

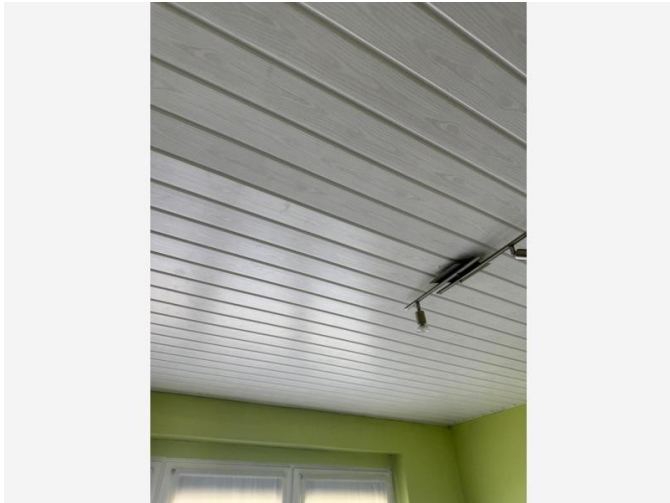
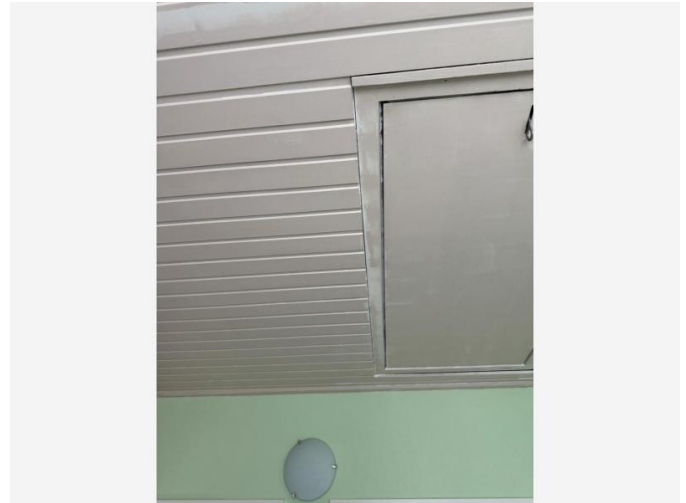
Informatie over een niet-asbestverdacht materiaal

plafonds bestaande uit schroten

De asbestdeskundige beoordeelt het materiaal als niet-asbestverdacht.

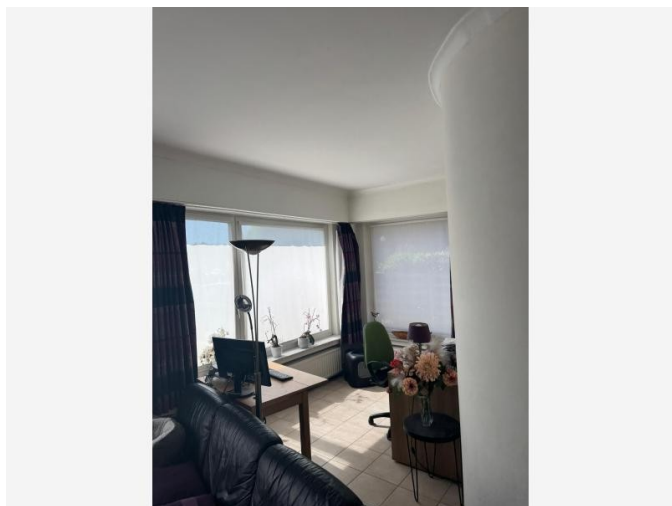
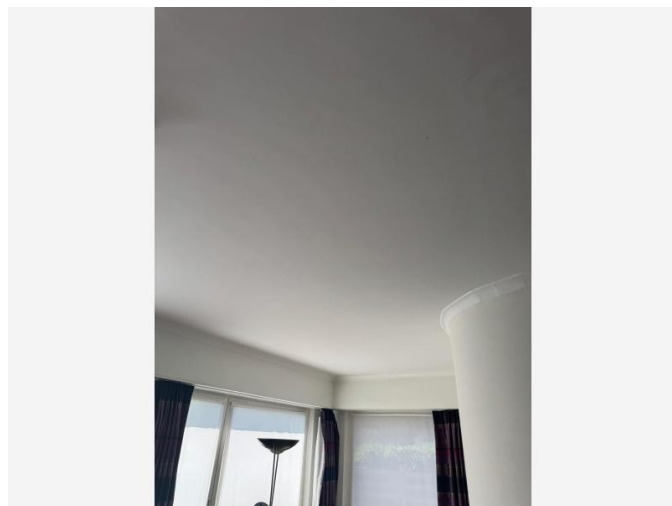
Informatie over een niet-asbestverdacht materiaal

Er kan zich oud asbestverdacht pleister achter de platen bevinden.

De voegen kunnen asbest verdacht zijn

Basis voor advies	De asbestdeskundige beoordeelt het materiaal als niet-asbestverdacht.
--------------------------	---

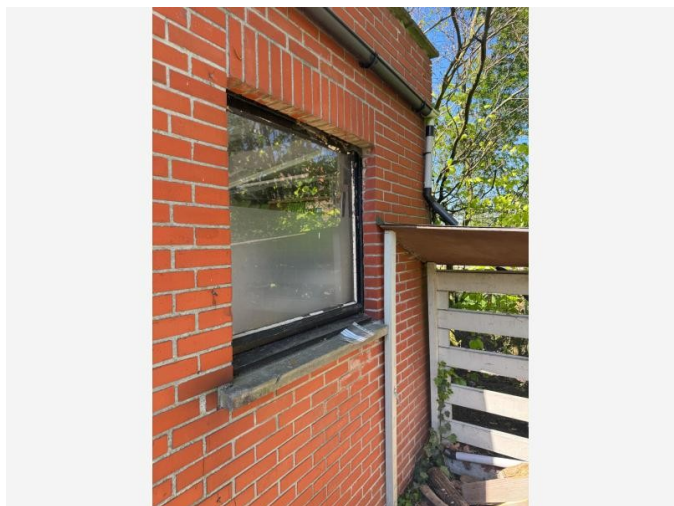
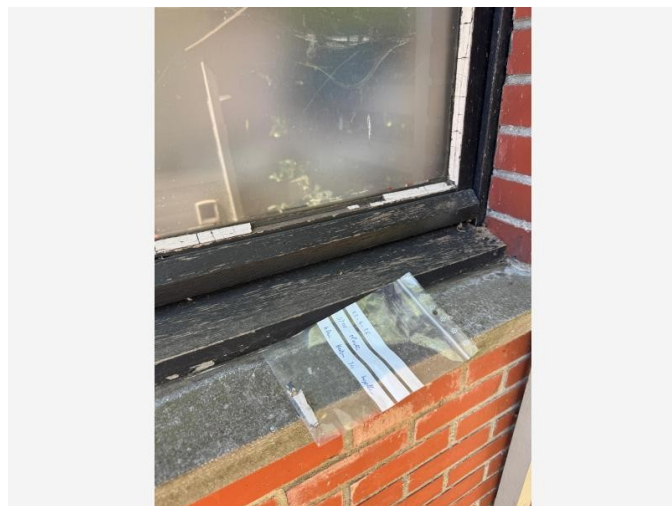
Geen asbest

#	Type	Referentie	Resultaat
10.1	Puntmonster	st02	Geen asbest

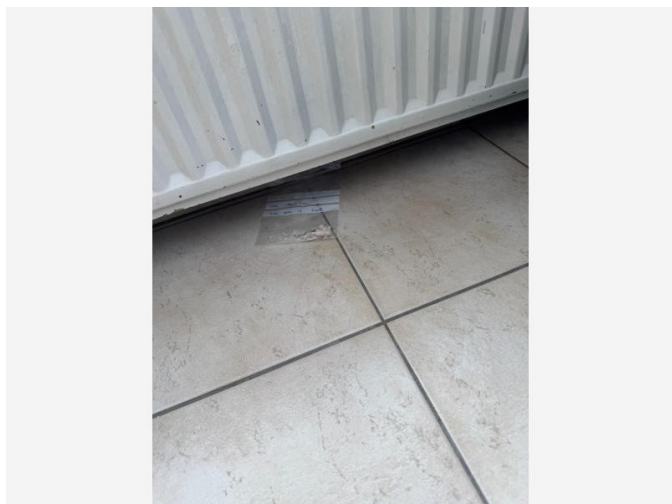
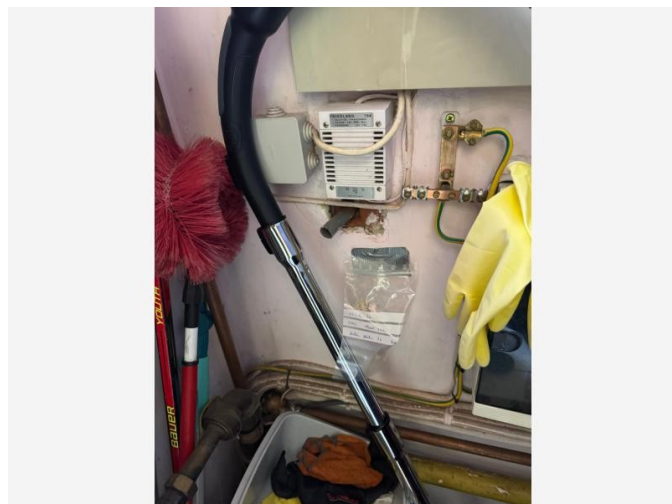
Geen asbest

#	Type	Referentie	Resultaat
11.1	Mengmonster	st01	Geen asbest
