Asbestinventarisatetest

Beemdenstraat 81, 2930 Brasschaat

Attestnummer : 20260601-000294.000

Uitgegeven op : 01.06.2026

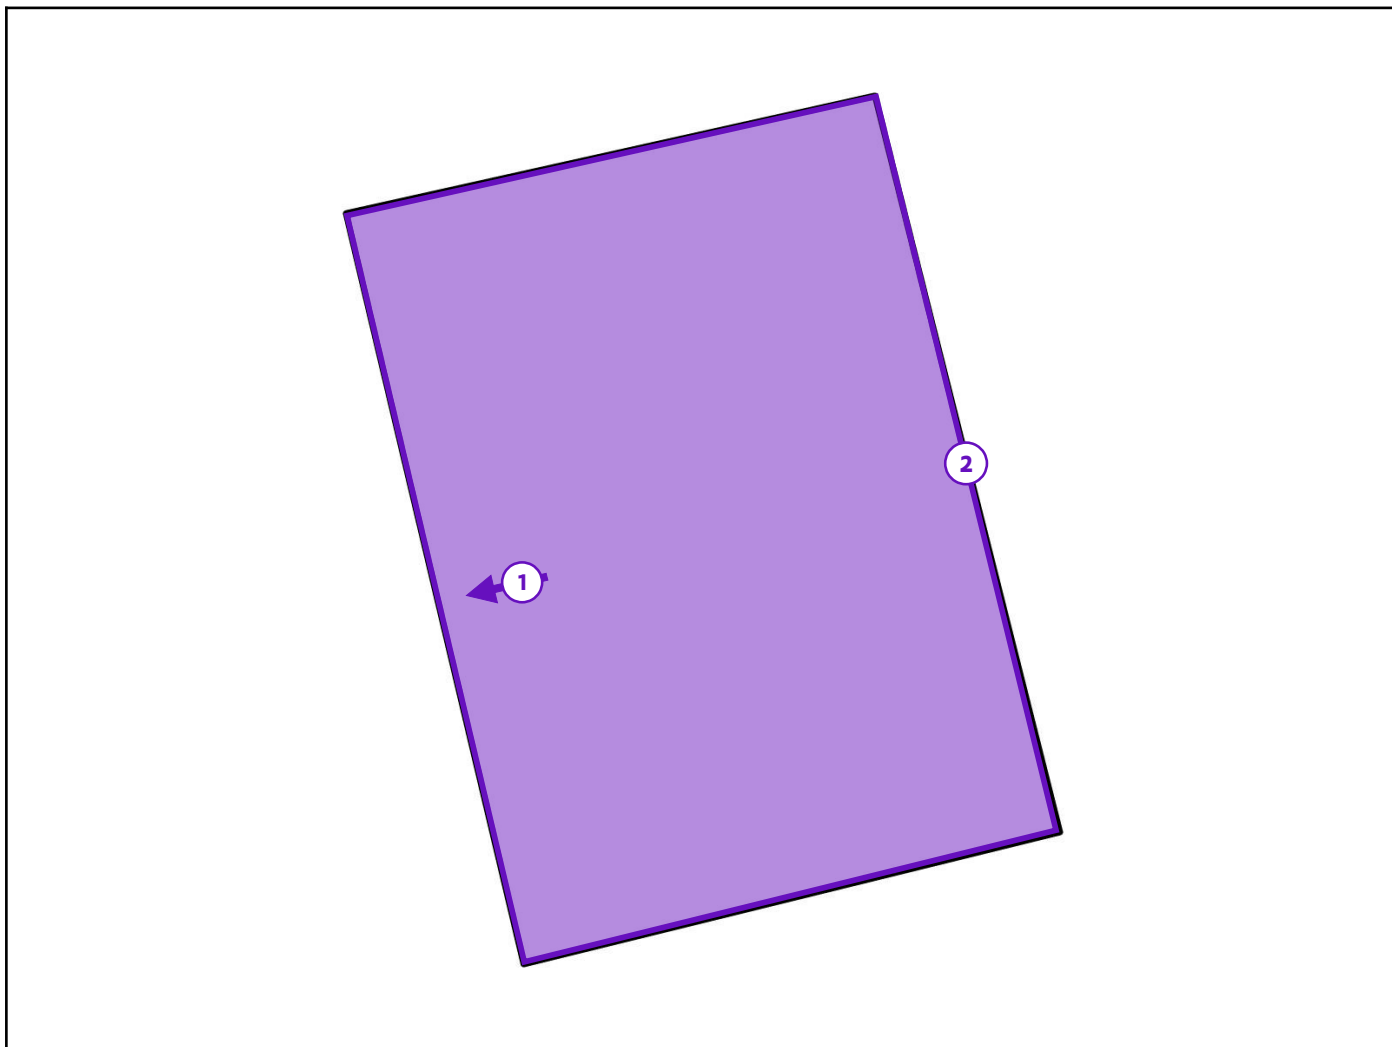
Plan 1.5: Hoofdgebouw plan

Beschrijving	Type	Actie
1. Schouw	Beperking	-
2. Dak (beperking)	Beperking	-

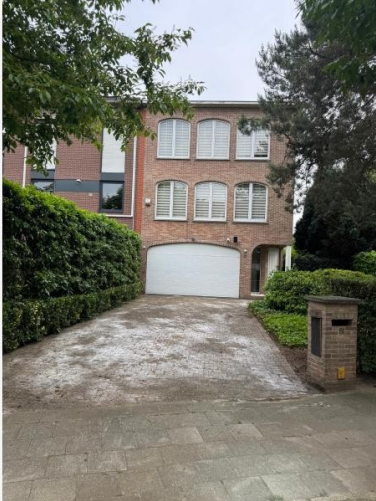
Situeringfoto

Tijdelijke beperking

Reden: Het te onderzoeken materiaal situeert zich hoger dan 3,50 m te rekenen vanaf een veilige ondergrond

Uitleg van de asbestdeskundige: In het kader van een asbestattest voor overdracht (verkoop, schenking), hoeven toepassingen die zich hoger dan 3,5m vanaf een veilige ondergrond situeren, niet onderzocht te worden.

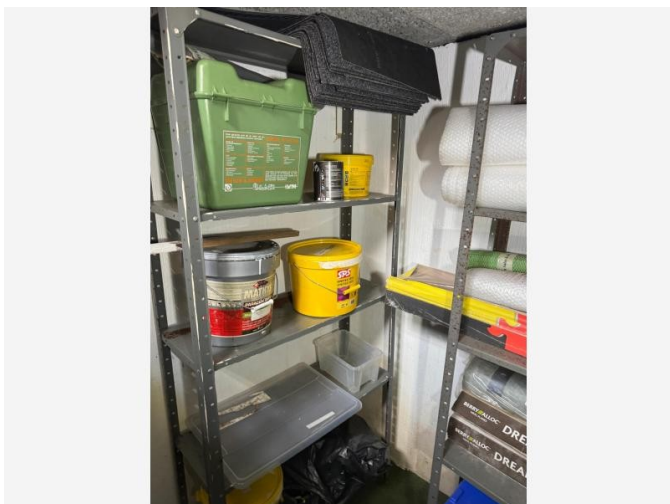
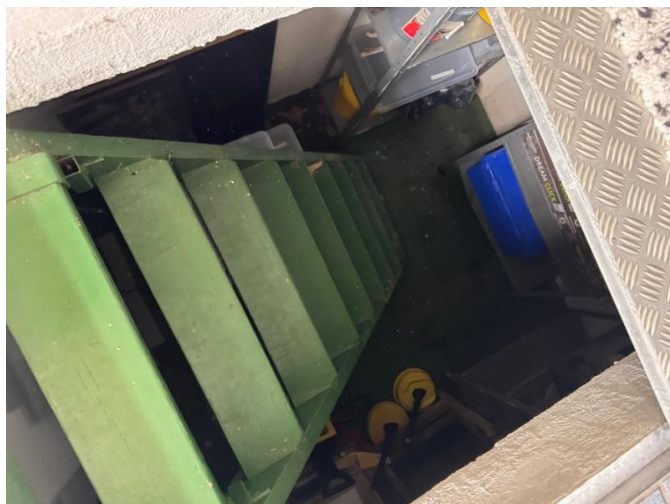
Informatie over een niet-asbestverdacht materiaal

Geen waarneembare asbestverdachte materialen aangetroffen.

Basis voor advies	De asbestdeskundige beoordeelt het materiaal als niet-asbestverdacht.
--------------------------	---

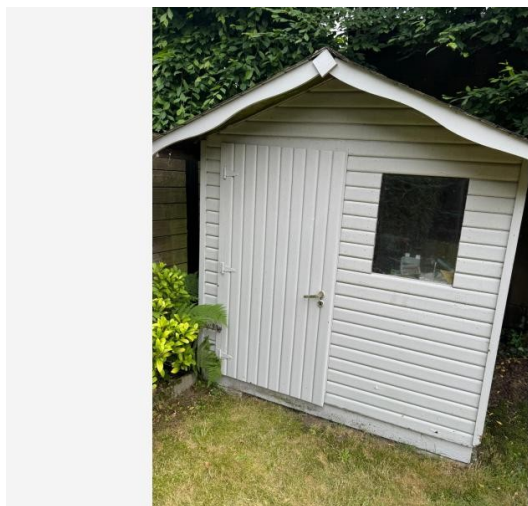
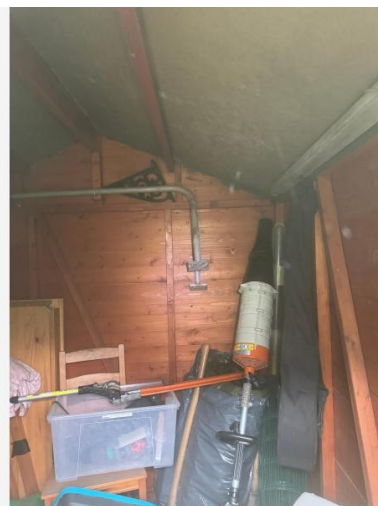
Informatie over een niet-asbestverdacht materiaal

Geen waarneembare asbestverdachte materialen aangetroffen.

Basis voor advies	De asbestdeskundige beoordeelt het materiaal als niet-asbestverdacht.
--------------------------	---

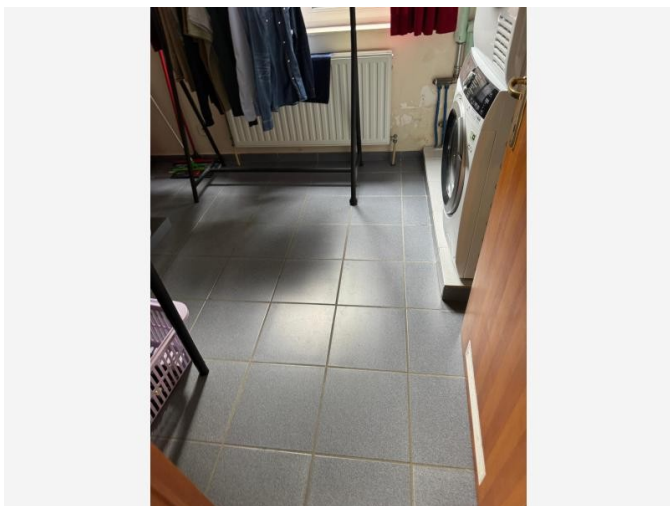
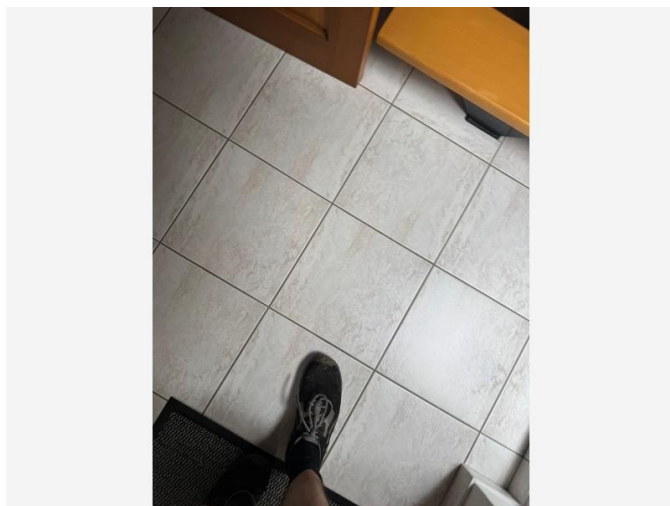
Informatie over een niet-asbestverdacht materiaal

De vloertegels zijn niet verdacht.

Basis voor advies	De asbestdeskundige beoordeelt het materiaal als niet-asbestverdacht.
-------------------	---

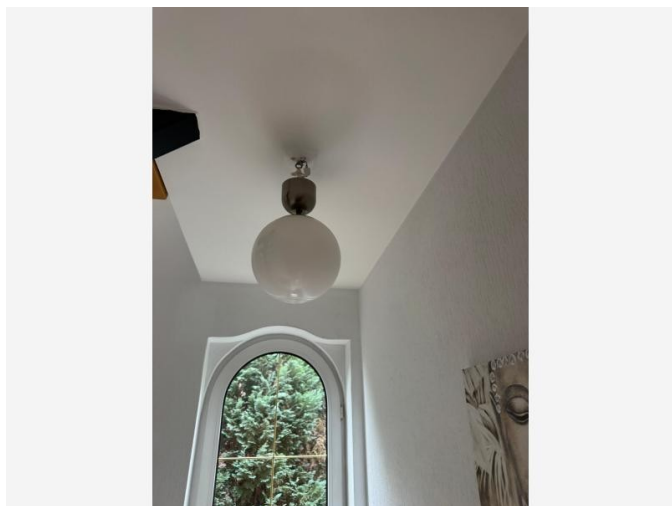
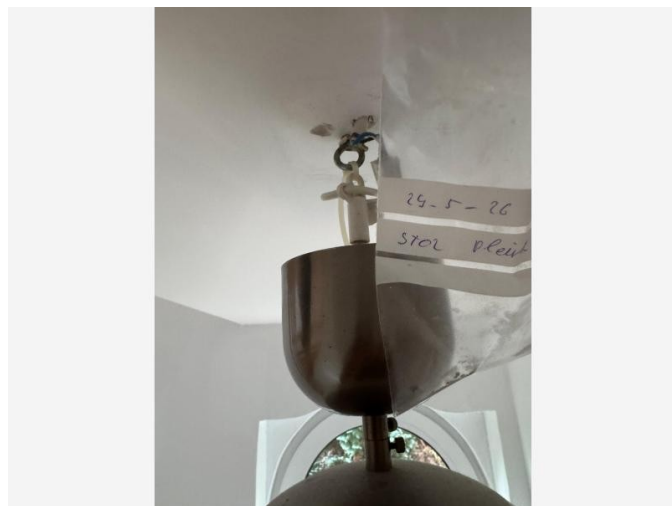
Fiche 7: Pleisterwerk plafonds

Conclusie

Geen asbest

#	Type	Referentie	Resultaat
7.1	Mengmonster	st02	Geen asbest

Beschrijving	Pleisterwerk plafonds
Omgeving	Binnen
Primaire drager	Plafond
Bindmiddel van materiaal	Gips - kalk
Gebondenheid op basis van bindmiddel	Niet-hechtgebonden
Hoeveelheid (oppervlakte - dikte - aantal)	• 120,00 m ² - 1,00 cm - 1 stuk
Totaal volume	1,20 m ³
Identificatiemethode	Een monstername door de asbestdeskundige met laboanalyse door een asbestlabo.
Destructieve handeling voor identificatie	Nee
Opmerking	De hoeveelheid is een zo nauwkeurig mogelijke opmeting. Hieraan kunnen evenwel geen rechten worden ontleend. Waar mogelijk, wordt staalname uitgevoerd conform het inspectieprotocol: in een droge ruimte zoals een slaapkamer, in een natte ruimte zoals een keuken of badkamer, in een traphal en in een stookruimte.

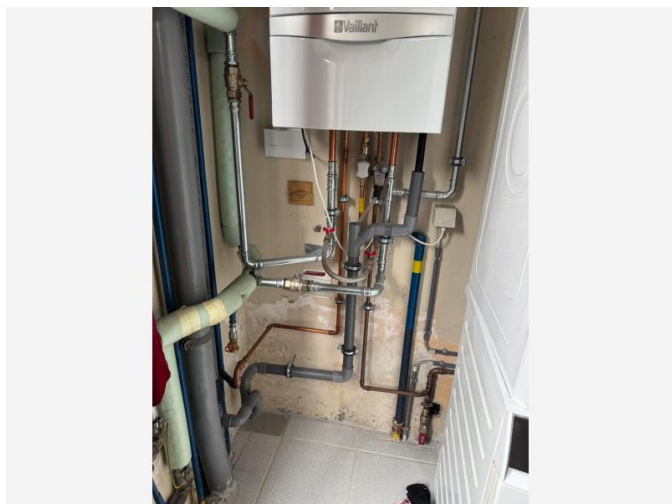
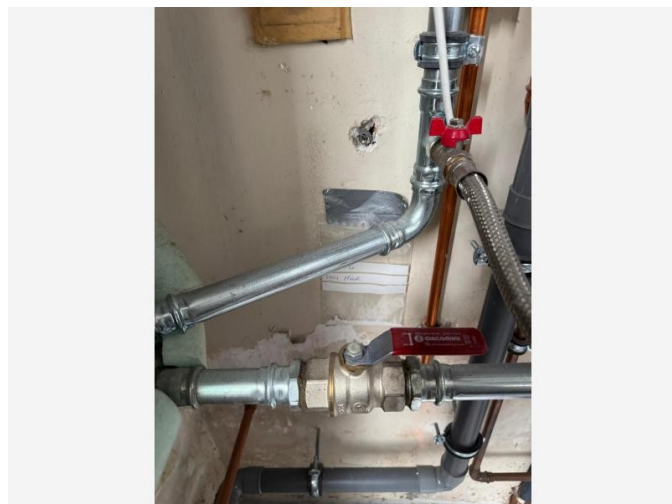
Fiche 8: Pleisterwerk wanden

Conclusie

Geen asbest

#	Type	Referentie	Resultaat
8.1	Mengmonster	st01	Geen asbest

Beschrijving	Pleisterwerk wanden
Omgeving	Binnen
Primaire drager	Binnenwand
Bindmiddel van materiaal	Gips - kalk
Gebondenheid op basis van bindmiddel	Niet-hechtgebonden
Hoeveelheid (oppervlakte - dikte - aantal)	• 310,00 m ² - 1,00 cm - 1 stuk
Totaal volume	3,10 m ³
Identificatiemethode	Een monstername door de asbestdeskundige met laboanalyse door een asbestlabo.
Destructieve handeling voor identificatie	Nee
Opmerking	De hoeveelheid is een zo nauwkeurig mogelijke opmeting. Hieraan kunnen evenwel geen rechten worden ontleend. Waar mogelijk, wordt staalname uitgevoerd conform het inspectieprotocol: in een droge ruimte zoals een slaapkamer, in een natte ruimte zoals een keuken of badkamer, in een traphal en in een stookruimte.

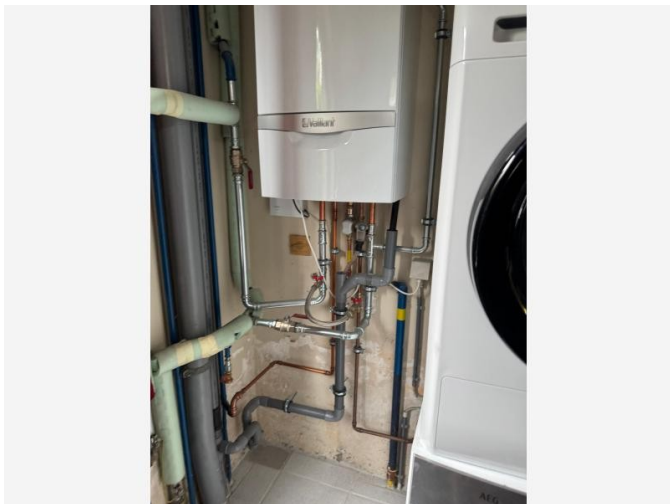
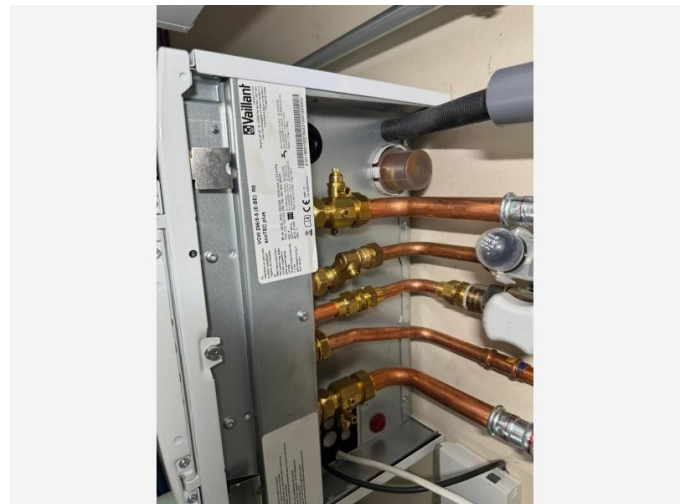
Beschrijving	Notitie	Terug te vinden op plannen
Fiche 9: CV-ketel (niet verdacht)	De CV-ketel (dichtingen, isolerend materiaal) is niet asbestverdacht.	-
Fiche 10: CV-ketel (niet verdacht)	De CV-ketel (dichtingen, isolerend materiaal) is niet asbestverdacht.	-
