Asbestinventarisatetest

Molenweg 6, 2940 Stabroek

Attestnummer : 20230316-000353.000

Sitgegeven op : 16.03.2023

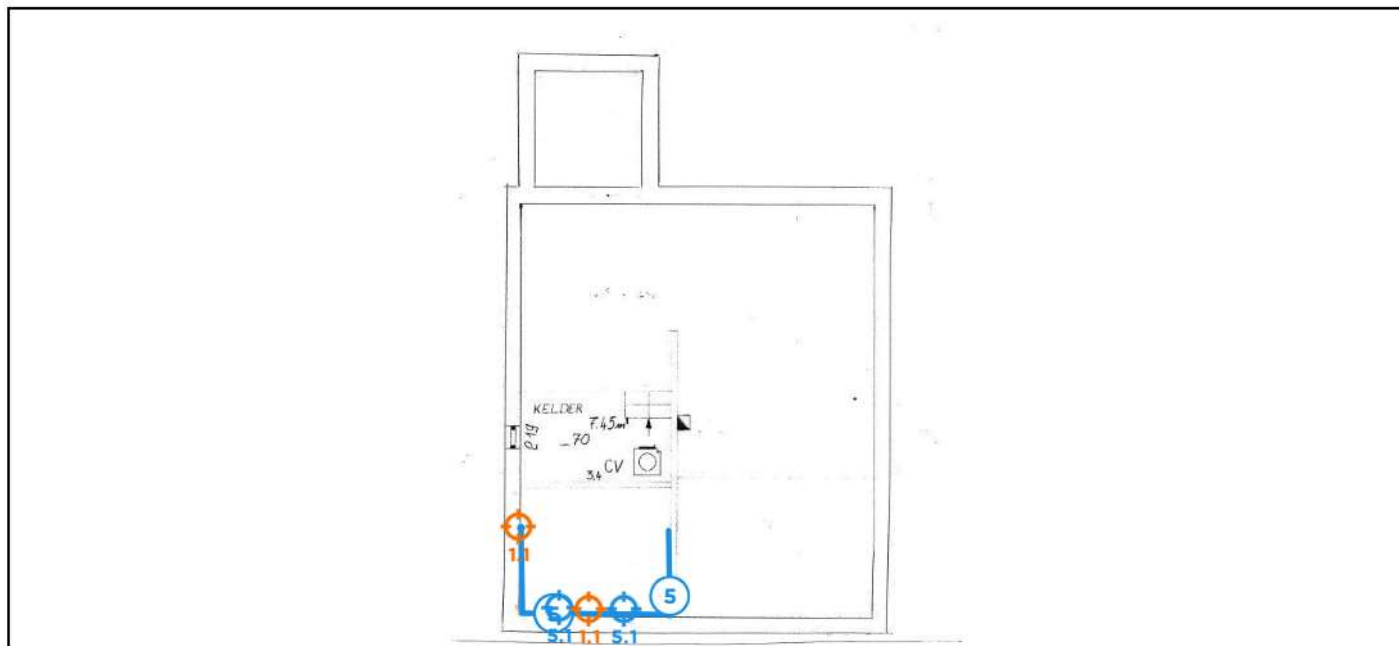
Plan 1.3: Kelder

Beschrijving	Type	Actie
1. 4 - Buisisolatie bochten	Asbestmateriaal	Verwijderen
1.1 Code: 4 - Buisisolatie bochten	Mengmonster	-
5. 3 - Buisisolatie recht	Geen asbest	-
5.1 Code: 3 - Buisisolatie recht	Mengmonster	-

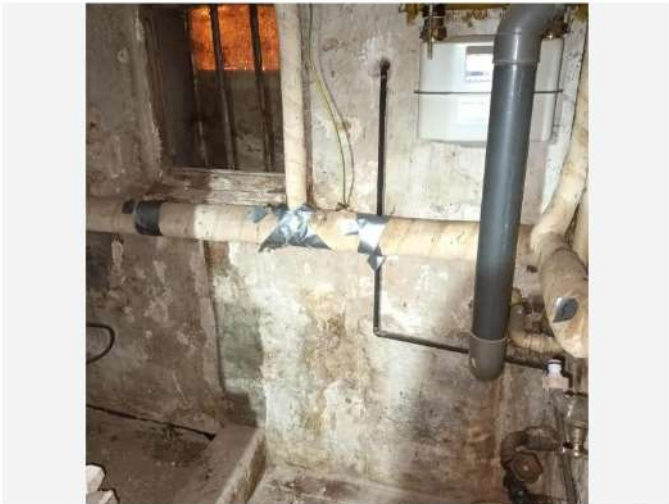
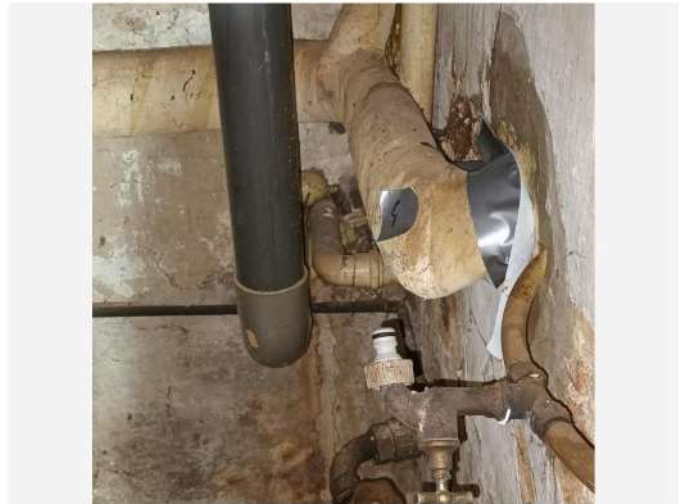
Eindbeoordeling materiaalrisico	Verhoogd materiaalrisico en/of verhoogde kans op vezelvrijgave
Opmerking	uiteinden niet goed afgewerkt.

Gebondenheid	Categorie 2: niet-hechtgebonden met matrix
Asbestsoort (vezeltype)	Amfibool aanwezig, uitgezonderd crocidoliet
Asbestconcentratie	Hoog (>= 50%)
Afschermingsgraad van het gehele materiaal	Geheel of deels (ook) vrij aan de binnenlucht
Toestand van het materiaal	Licht beschadigd, licht verweerd. Intact materiaal type Pical – asbestboard of categorie III 'gebondenheid'

#	Type	Referentie	Resultaat
1.1	Mengmonster	4 - Buisisolatie bochten	Amosiet

Beschrijving	4 - Buisisolatie bochten
Omgeving	Binnen
Primaire drager	HVAC infrastructuur en uitrusting
Asbestmateriaal	In-situ afwerkingslagen - Thermische isolatie
Bindmiddel van asbestmateriaal	Gips - kalk
Gebondenheid op basis van bindmiddel	Niet-hechtgebonden

Hoeveelheid (lengte - omtrek - dikte - aantal)	<ul style="list-style-type: none"> • 4,00 m - 15,00 cm - 2,00 cm - 1 stuk
Totaal volume	0,012 m ³
Eenvoudig bereikbaar	Ja
Bevestigingswijze	<ul style="list-style-type: none"> • Verlijmd, ingegoten, versmeerd
Identificatiemethode	Vaststelling met monstername
Destructieve handeling voor identificatie	Nee
Opmerking	4 bochten = 4 meter

Het asbestmateriaal valt onder de mijlpaal van 2034.

[Verwijderen](#)

- Zorg voor een veilig beheer. Vermijd het beschadigen van het asbestmateriaal. Controleer de toestand jaarlijks op wijzigingen.
- Scherm in afwachting van verwijdering het asbestmateriaal af van luchtstromingen en verstoring: bijvoorbeeld door het te verpakken, te fixeren, af te dekken, signalisatie - afbakening aan te brengen, ...

- Hermetische zone (erkend asbestverwijderaars)
: Gipsisolatie wordt losgesneden van dragermateriaal (leiding), asbesthoudend gips zal gemakkelijk verbrossen en is losgebonden. Om geen asbestvezels te verspreiden naar de omgeving, dient dit in hermetische zone verwijderd te worden.

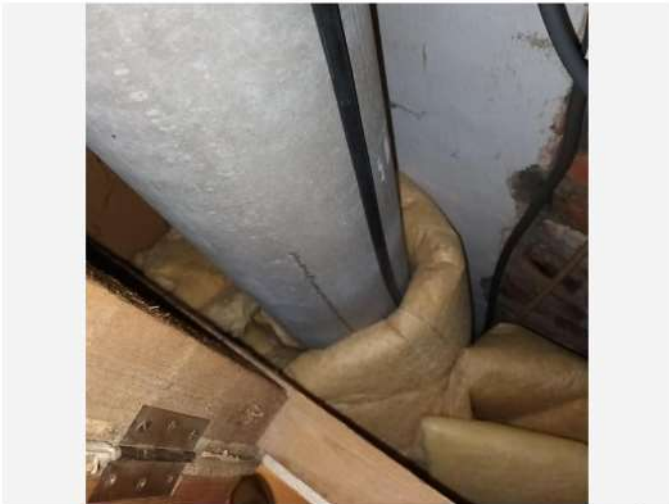
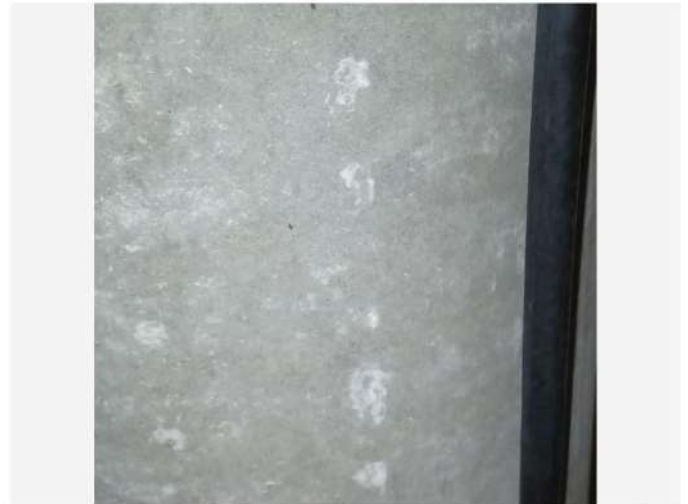
Gezien de locatie van de buis is de toepassing moeilijk te verwijderen zonder ze te beschadigen. Indien de buis uit verschillende delen bestaat is het verwijderen makkelijker. Verder onderzoek is nodig om dit te bepalen.

Eindbeoordeling materiaalrisico	Zeer laag materiaalrisico en/of zeer lage kans op vezelvrijgave
---------------------------------	---

Gebondenheid	Categorie 1: hechtgebonden in oorsprong
Asbestsoort (vezeltype)	Alleen chrysotiel
Asbestconcentratie	Laag (< 50%)
Afschermingsgraad van het gehele materiaal	Stootvaste afscherming of omkasting
Toestand van het materiaal	Onbeschadigd, niet verweerd

Beschrijving	Adbestcementenn buis
Omgeving	Binnen
Primaire drager	Binnenwand
Asbestmateriaal	Buis, koker, leiding, pijp, doorvoer
Bindmiddel van asbestmateriaal	Cement
Gebondenheid op basis van bindmiddel	Hecht

Hoeveelheid (lengte - omtrek - dikte - aantal)	<ul style="list-style-type: none">• 6,00 m - 30,00 cm - 2,00 cm - 1 stuk
Totaal volume	0,036 m ³
Eenvoudig bereikbaar	Ja
Bevestigingswijze	<ul style="list-style-type: none">• Verlijmd, ingegoten, versmeerd
Identificatiemethode	Vaststelling zonder monstername
Destructieve handeling voor identificatie	Nee

Het asbestmateriaal valt onder de mijlpaal van 2040.

Zorgvuldig beheren

- Zorg voor een veilig beheer. Vermijd het beschadigen van het asbestmateriaal. Controleer de toestand jaarlijks op wijzigingen.

- Eenvoudige handelingen: mag via doe-het-zelf of door werknemer(s) met opleidingsattest eenvoudige handelingen
EH doe-het-zelf, of opgeleid personeel

De buis kan voorzichtig losgebeiteld worden, extra bevochtigen om stof te voorkomen + dragen van de nodige beschermingsmiddelen (mondmasker ffp3, handschoenen, tyvec) Bij de gemeente/containerpark afsluitzakken halen om dubbel in te pakken en af te voeren naar het containerpark als hechtgebonden asbestafval.

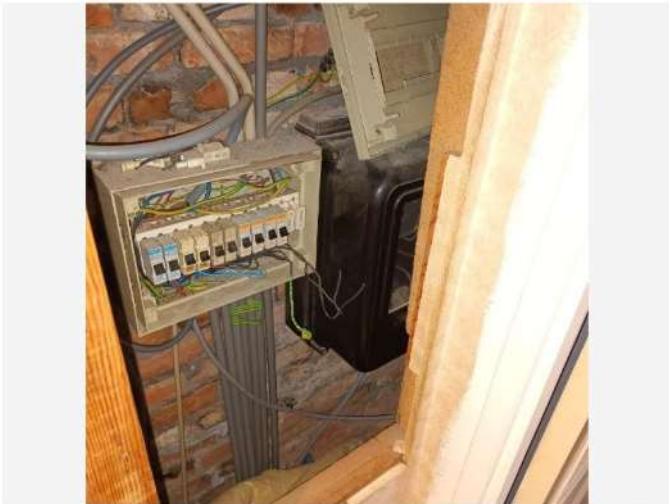
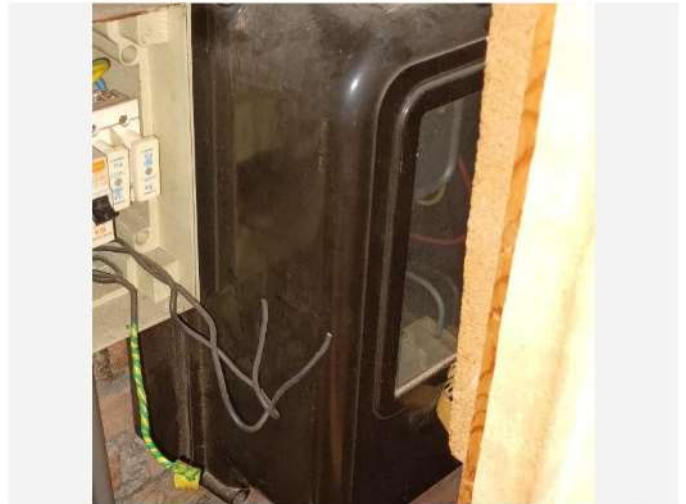
Vermoedelijk zullen de toepassingen verwijderd worden bij aanpassing van het elektriciteitsnetwerk.

Eindbeoordeling materiaalrisico	Zeer laag materiaalrisico en/of zeer lage kans op vezelvrijgave
---------------------------------	---

Gebondenheid	Categorie 1: hechtgebonden in oorsprong
Asbestsoort (vezeltype)	Crocidoliet aanwezig
Asbestconcentratie	Laag (< 50%)
Afschermingsgraad van het gehele materiaal	Stootvaste afscherming of omkasting
Toestand van het materiaal	Onbeschadigd, niet verweerd

Beschrijving	Bakeliet kast
Omgeving	Binnen
Primaire drager	Binnenwand
Asbestmateriaal	Plaat, paneel, tablet - Type Bakeliet
Bindmiddel van asbestmateriaal	Kunststof of -hars
Gebondenheid op basis van bindmiddel	Hecht
Hoeveelheid (oppervlakte - dikte - aantal)	• 0,02 m ² - 1,00 cm - 1 stuk

Het asbestmateriaal valt onder de mijlpaal van 2040.

Zorgvuldig beheren

- Zorg voor een veilig beheer. Vermijd het beschadigen van het asbestmateriaal. Controleer de toestand jaarlijks op wijzigingen.
- Verwijder dit asbestmateriaal zo snel mogelijk. Volg de toestand goed op.

- Eenvoudige handelingen: mag via doe-het-zelf of door werknemer(s) met opleidingsattest eenvoudige handelingen
EH doe-het-zelf : de schakelaars kunnen eenvoudig losgeschroefd worden
(afgesloten of verzegelde kast , EH opgeleid techniker personeel 8 u basis asbest)

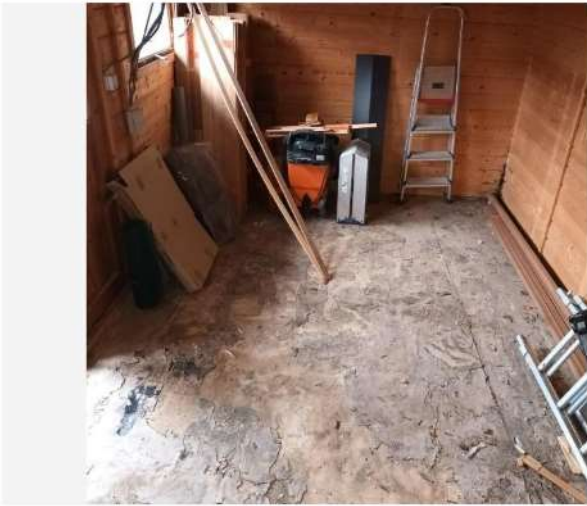
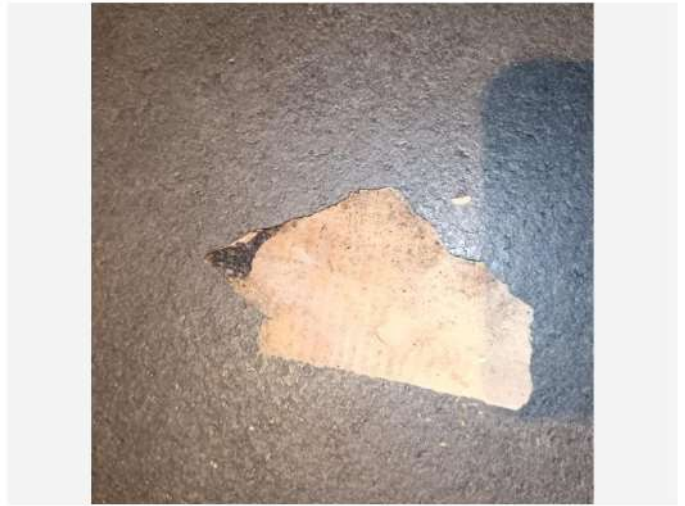
Fiche 4: 1 - Vinyl tuinhuis

Geen asbest

#	Type	Referentie	Resultaat
4.1	Puntmonster	1 - Vinyl tuinhuis	Geen asbest

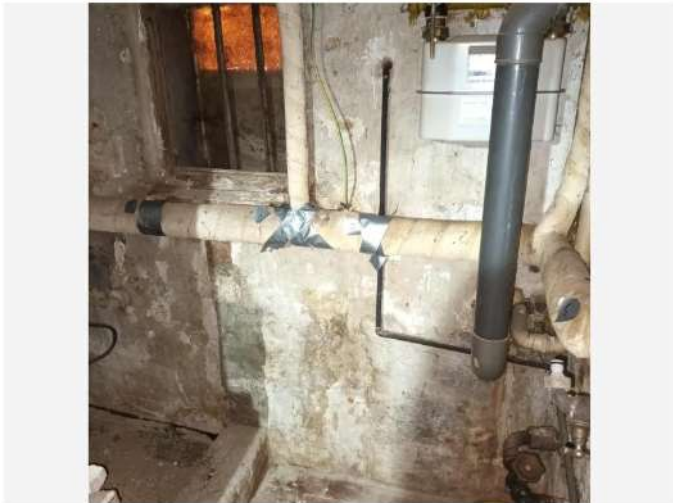
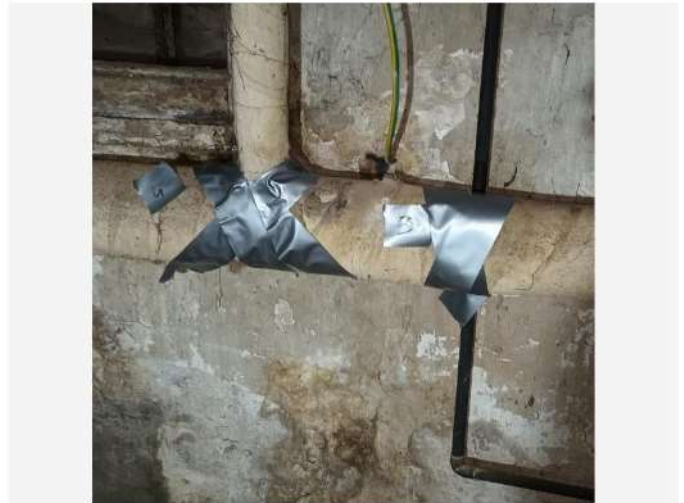
Geen asbest

#	Type	Referentie	Resultaat
5.1	Mengmonster	3 - Buisisolatie recht	Geen asbest

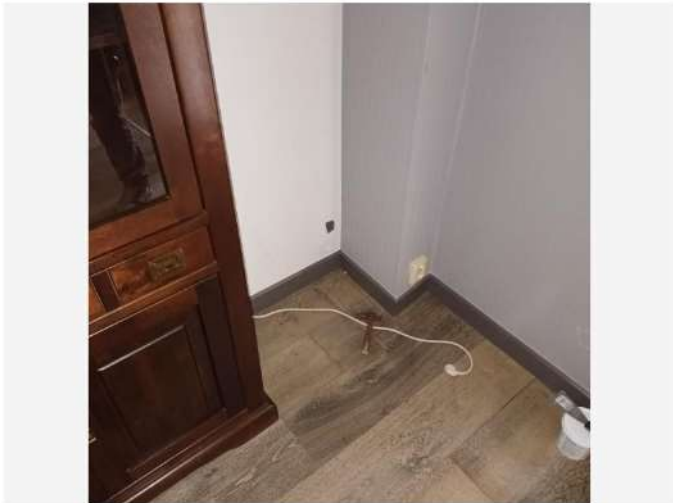
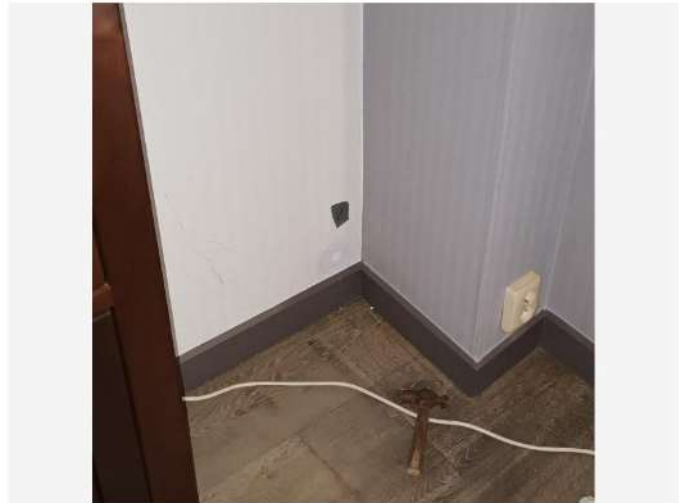
Geen asbest

#	Type	Referentie	Resultaat
6.1	Mengmonster	2 - Pleisterwerk muren	Geen asbest
