Asbestinventarisatetest

Pauwendreef 1, 2900 Schoten

Attestnummer : 20240817-000019.000

Niet-asbestveilig

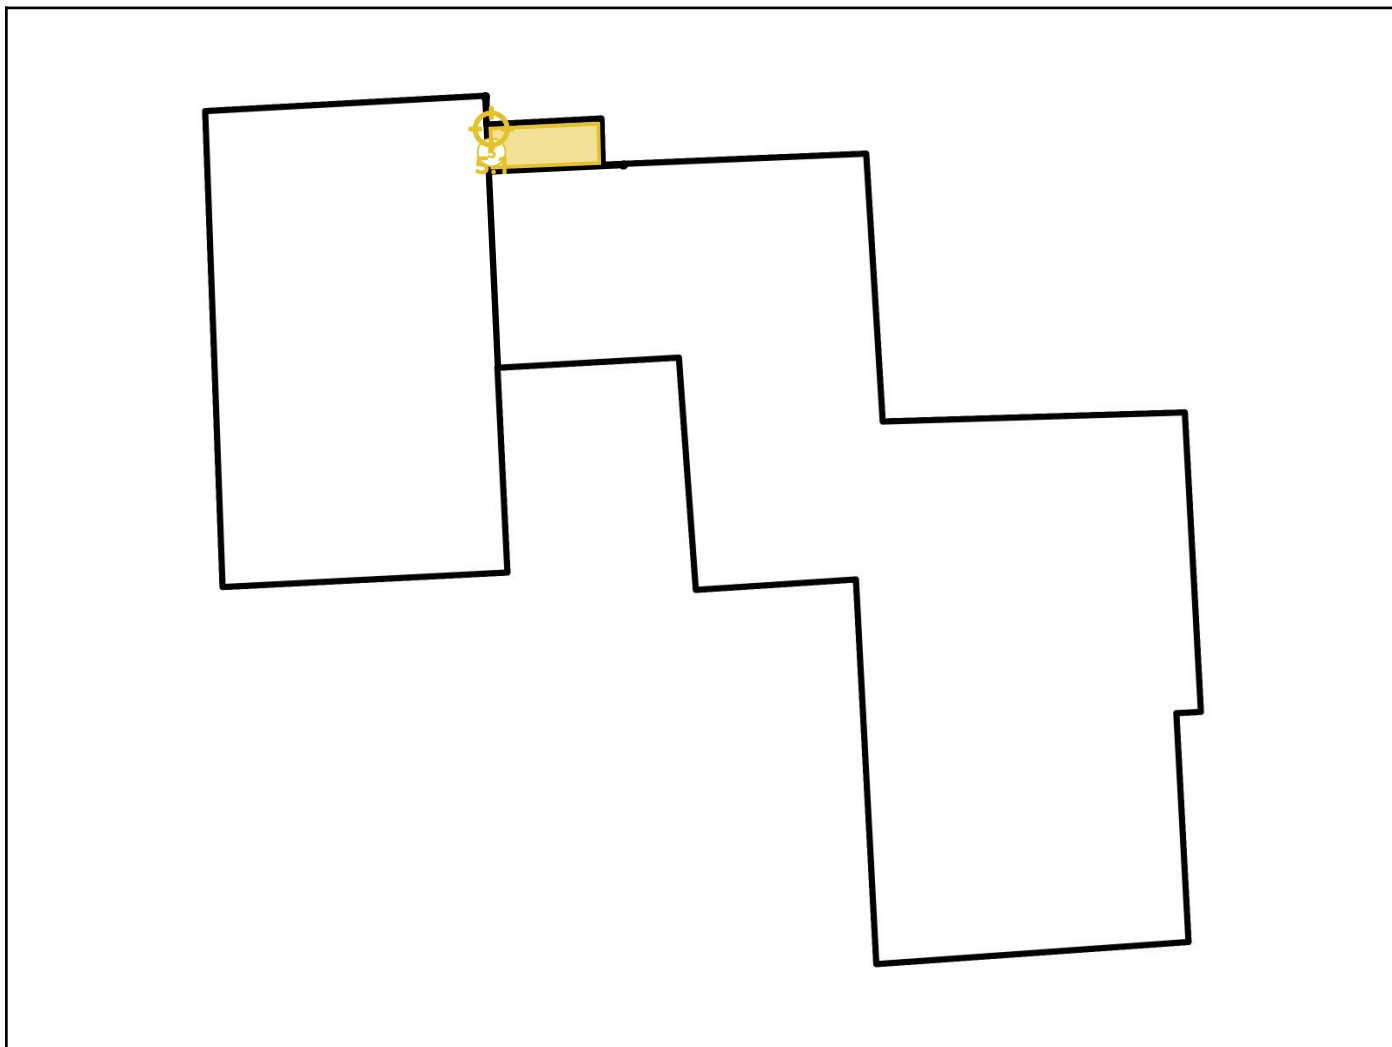
Plan 1.6: Dakenplan

| Beschrijving | Type | Actie |
|---|---|---|
| 5. Roofing | Asbestmateriaal | Zorgvuldig beheren |

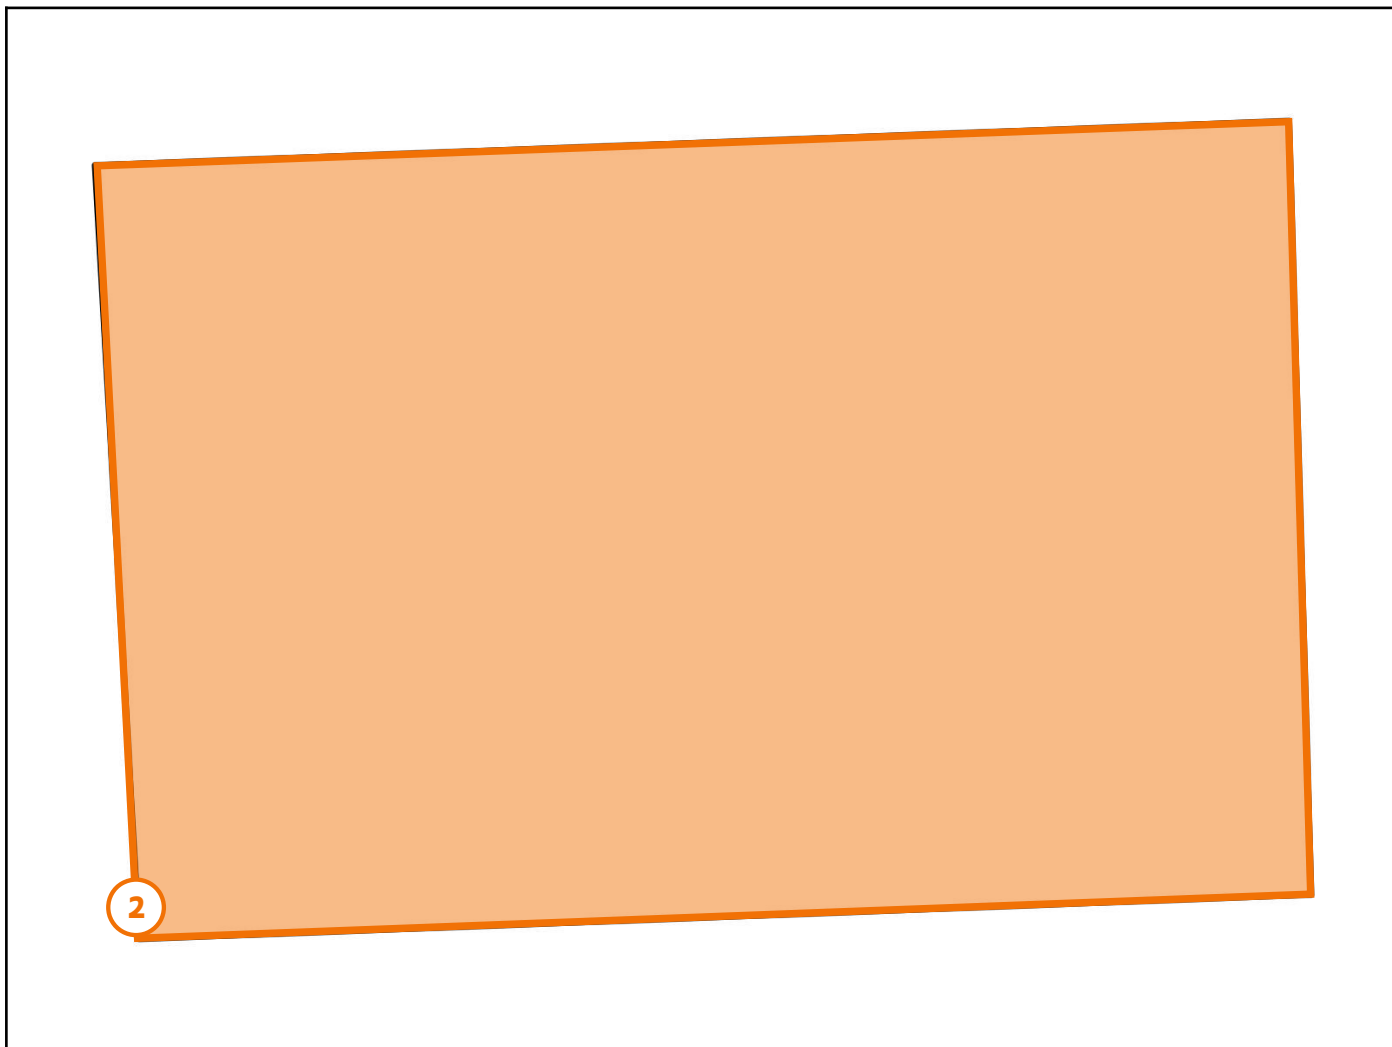
Plan 3.1: Dak carpoort

| Beschrijving | Type | Actie |
|---|---|---|
| 2. Golfplaten | Asbestmateriaal | Verwijderen |

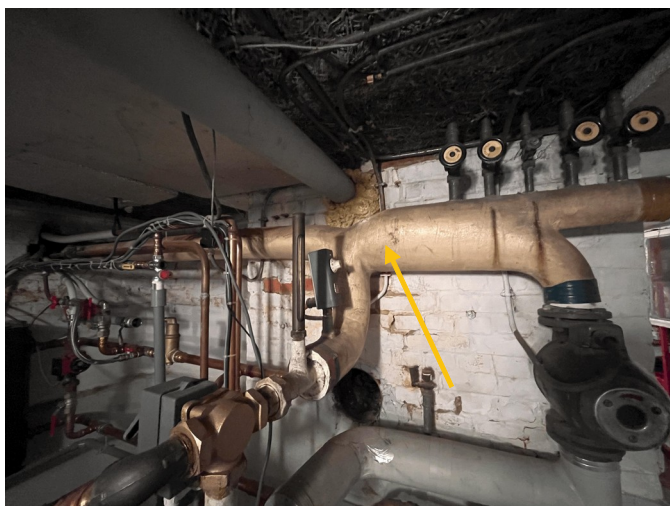
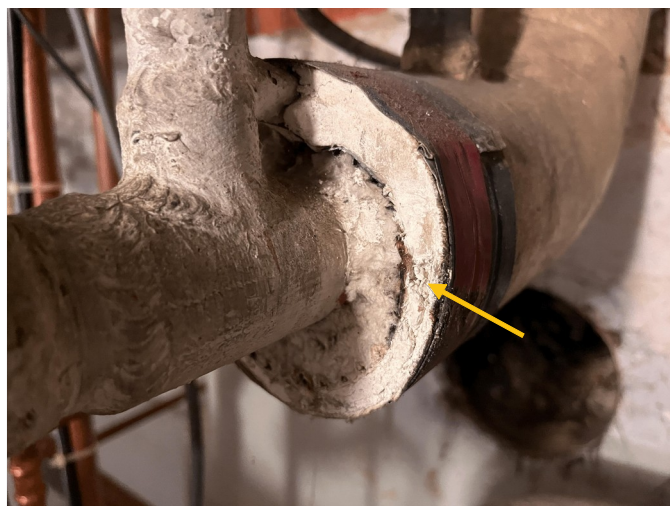
Het asbestmateriaal valt onder de mijlpaal van 2034.

| Eindbeoordeling materiaalrisico | Verhoogd materiaalrisico en/of verhoogde kans op vezelvrijgave |

| Gebondenheid | Categorie 2: niet-hechtgebonden met matrix |
| Asbestsoort (vezeltype) | Alleen chrysotiel |
| Asbestconcentratie | Hoog ($\geq 50\%$) |
| Toestand van het materiaal | Matig beschadigd, matig verweerd |

| Beschrijving | Gipsisolatie |

- Verwijder dit asbestmateriaal zo snel mogelijk. Volg de toestand goed op.

- Hermetische zone (erkend asbestverwijderaars)
Gipsisolatie dient altijd in een hermetische zone verwijderd te worden.

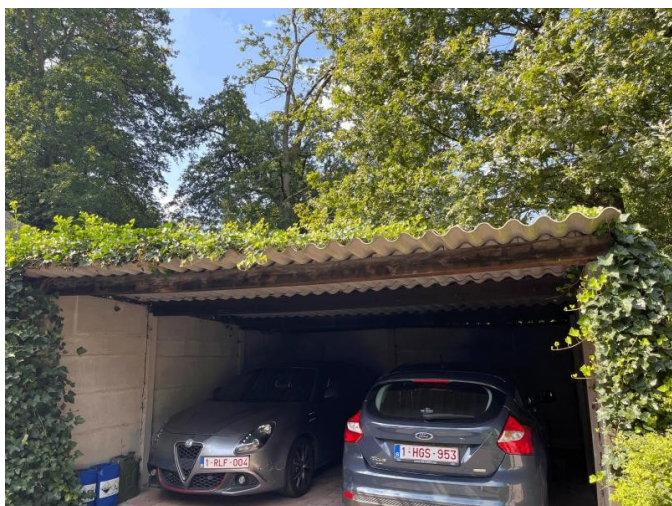
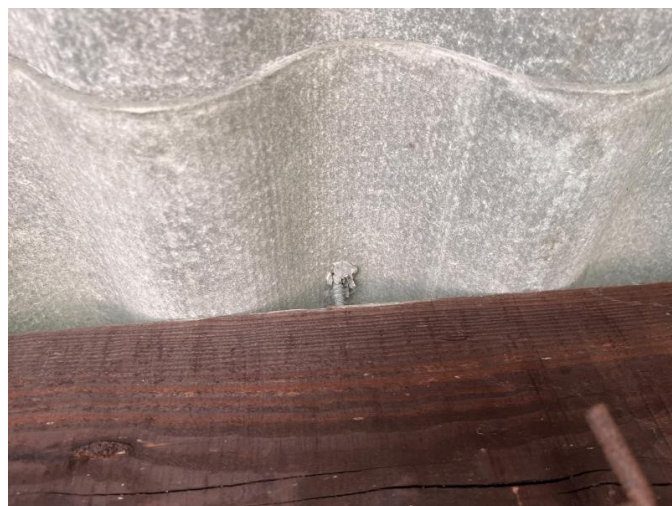
Het asbestmateriaal valt onder de mijlpaal van 2034.

| Eindbeoordeling materiaalrisico | Laag materiaalrisico en/of verlaagde kans op vezelvrijgave |

| Asbestsoort (vezeltype) | Crocidoliet aanwezig |
| Toestand van het materiaal | Licht beschadigd, licht verweerd. Intact calciumsilicaatmateriaal of categorie III 'gebondenheid' |

| Beschrijving | Golfplaten |

- Zorg voor een veilig beheer. Vermijd het beschadigen van het asbestmateriaal. Controleer de toestand jaarlijks op wijzigingen.
- Hemelwater dat afspoelt van asbestcement daken of gevels kan asbestdeeltjes bevatten. Gebruik het enkel voor gesloten circuits (bv. spoelen toiletten). Reinig na het vervangen van het dak of de gevel de dakgoten en regenwaterput of -ton om asbesthoudend sediment of slib te verwijderen
- Voer bijkomende staalname(s) uit.

- Eenvoudige handelingen: mag via doe-het-zelf of door werknemer(s) met opleidingsattest eenvoudige handelingen
De golfplaten kunnen in 1 geheel stuk per stuk zonder stof/breukvorming verwijderd worden.

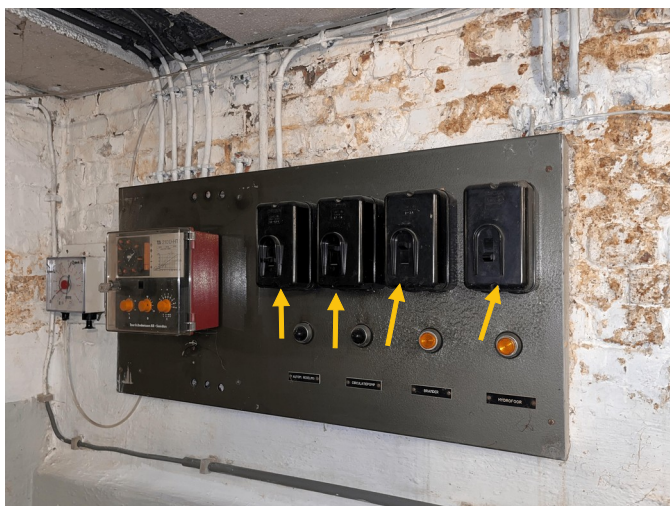
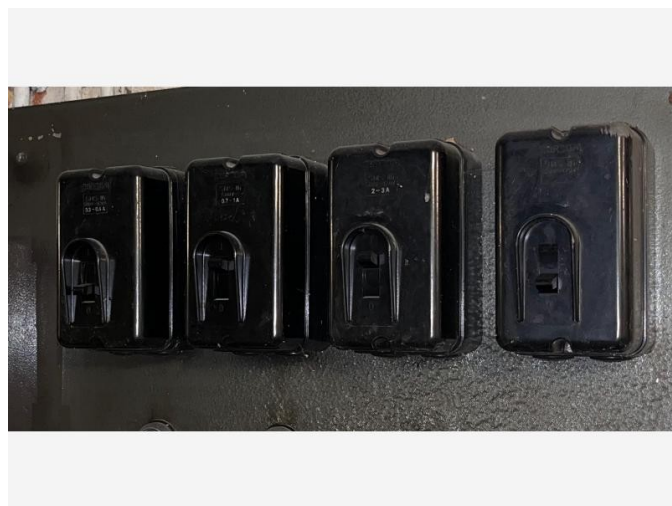
Het asbestmateriaal valt onder de mijlpaal van 2040.

| Eindbeoordeling materiaalrisico | Zeer laag materiaalrisico en/of zeer lage kans op vezelvrijgave |

| Toestand van het materiaal | Onbeschadigd, niet verweerd |

| Beschrijving | Bakeliet zekeringskasten |

- Zorg voor een veilig beheer. Vermijd het beschadigen van het asbestmateriaal. Controleer de toestand jaarlijks op wijzigingen.
- Voer bijkomende staalname(s) uit.

- Eenvoudige handelingen: mag via doe-het-zelf of door werknemer(s) met opleidingsattest eenvoudige handelingen
Bakeliet is een hard materiaal en kan zonder stof/breukvorming eenvoudig losgeschroefd en verwijderd worden.

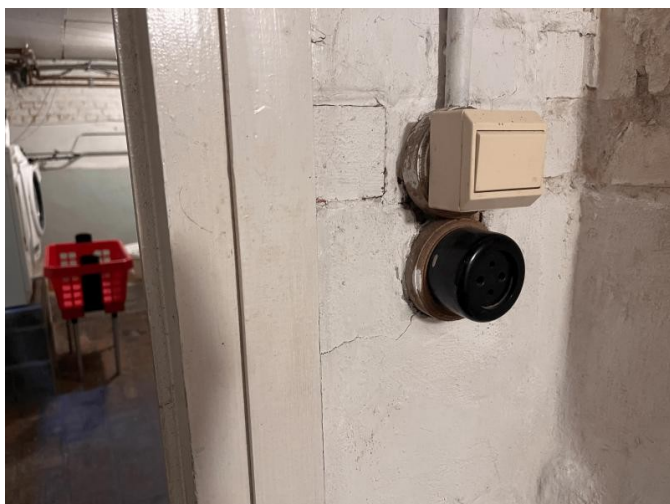
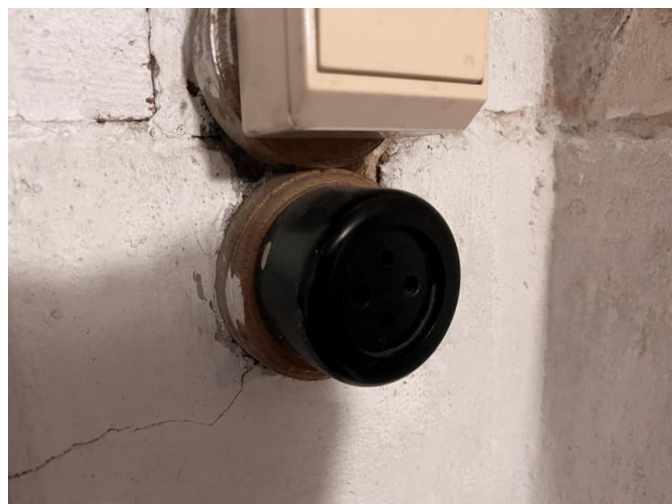
Het asbestmateriaal valt onder de mijlpaal van 2040.

| Eindbeoordeling materiaalrisico | Zeer laag materiaalrisico en/of zeer lage kans op vezelvrijgave |

| Toestand van het materiaal | Onbeschadigd, niet verweerd |

| Beschrijving | Bakeliet schakelaars |

- Zorg voor een veilig beheer. Vermijd het beschadigen van het asbestmateriaal. Controleer de toestand jaarlijks op wijzigingen.
- Voer bijkomende staalname(s) uit.

- Eenvoudige handelingen: mag via doe-het-zelf of door werknemer(s) met opleidingsattest eenvoudige handelingen
Bakeliet is een hard materiaal en kan zonder stof/breukvorming eenvoudig losgeschroefd en verwijderd worden.

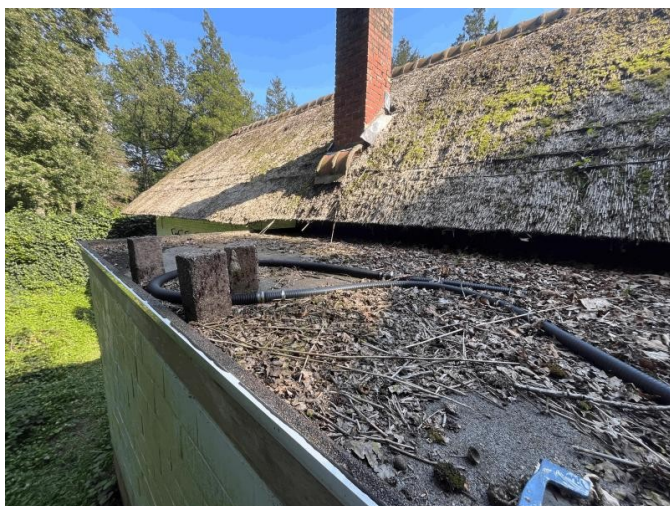
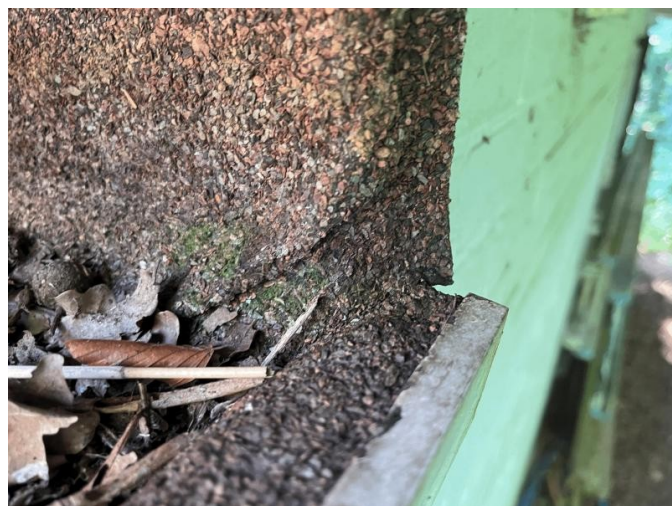
Het asbestmateriaal valt onder de mijlpaal van 2040.

| Eindbeoordeling materiaalrisico | Laag materiaalrisico en/of verlaagde kans op vezelvrijgave |

| Toestand van het materiaal | Licht beschadigd, licht verweerd. Intact calciumsilicaatmateriaal of categorie III 'gebondenheid' |

| Beschrijving | Roofing |

- Zorg voor een veilig beheer. Vermijd het beschadigen van het asbestmateriaal. Controleer de toestand jaarlijks op wijzigingen.
- Hemelwater dat afspoelt van asbestcement daken of gevels kan asbestdeeltjes bevatten. Gebruik het enkel voor gesloten circuits (bv. spoelen toiletten). Reinig na het vervangen van het dak of de gevel de dakgoten en regenwaterput of -ton om asbesthoudend sediment of slib te verwijderen

- Eenvoudige handelingen: mag via doe-het-zelf of door werknemer(s) met opleidingsattest eenvoudige handelingen
Vanwege eenvoudige bereikbaarheid en klein oppervlakte, mag dit zelf verwijderd worden.

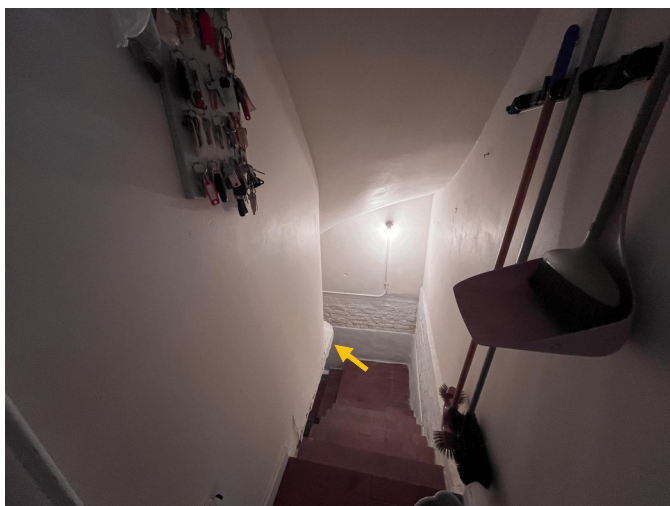
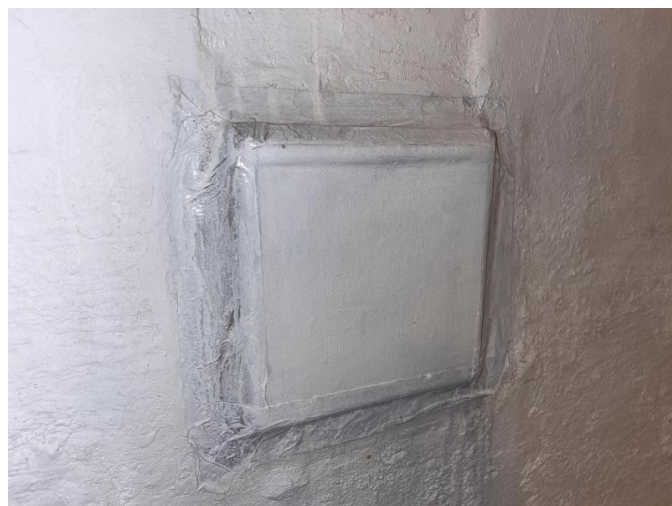
Het asbestmateriaal valt onder de mijlpaal van 2040.

| Eindbeoordeling materiaalrisico | Laag materiaalrisico en/of verlaagde kans op vezelvrijgave |

| Toestand van het materiaal | Licht beschadigd, licht verweerd. Intact calciumsilicaatmateriaal of categorie III 'gebondenheid' |

| Beschrijving | Roetluikje |

- Zorg voor een veilig beheer. Vermijd het beschadigen van het asbestmateriaal. Controleer de toestand jaarlijks op wijzigingen.
- Voer bijkomende staalname(s) uit.

- Eenvoudige handelingen: mag via doe-het-zelf of door werknemer(s) met opleidingsattest eenvoudige handelingen
Kan in 1 geheel verwijderd worden.

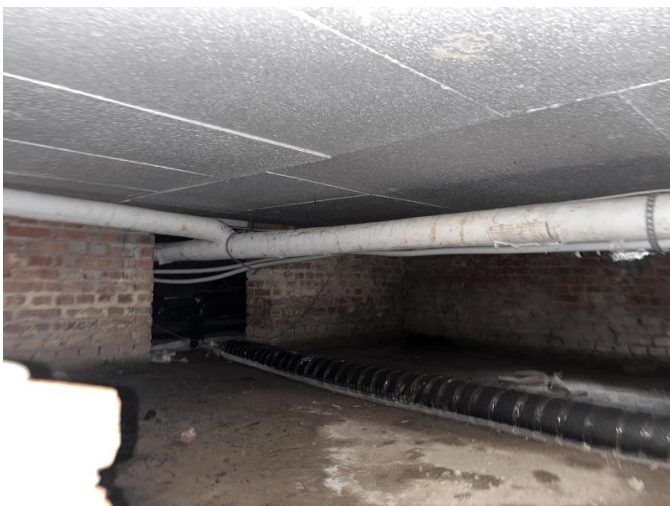
Permanente beperking

Reden: Het onderzoek kan niet uitgevoerd worden binnen de bepalingen van de Welzijnswet

Uitleg van de asbestdeskundige: Bevindt zich in lage kruipruimte.

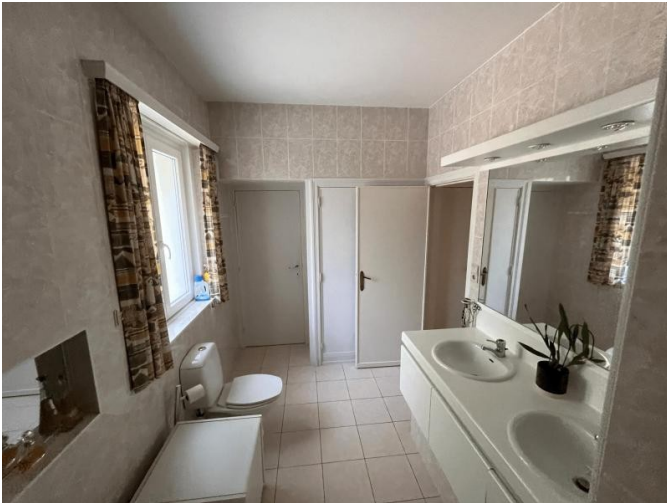
Tegels in goede staat. Onderlaag niet inspecteerbaar.

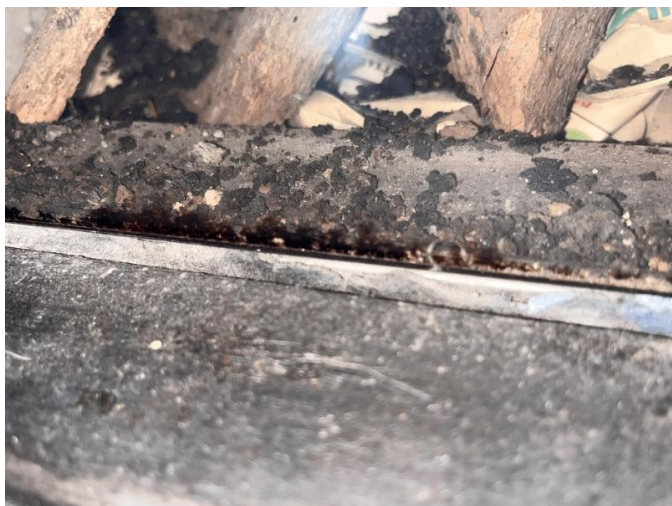
Recente casettekachel zonder koord aanwezig.

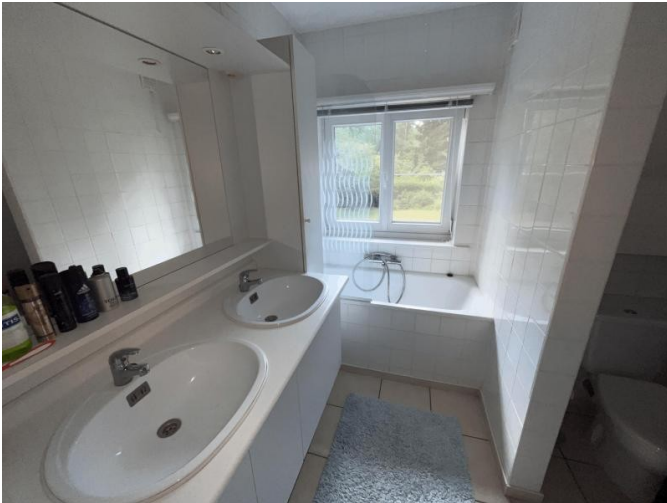
Tegels in goede staat. Onderlaag niet inspecteerbaar.

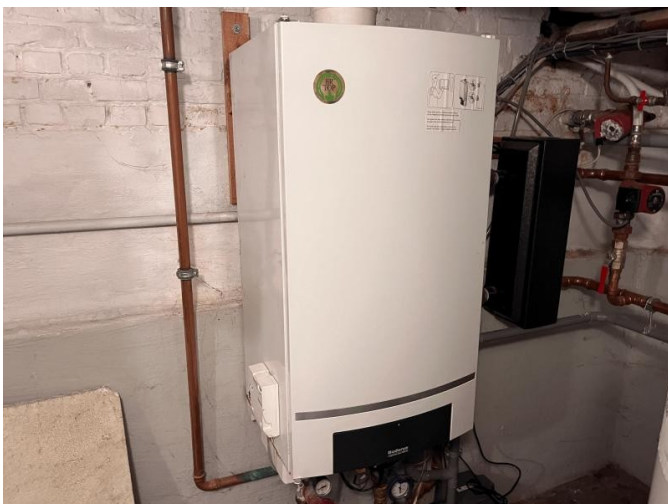
Recente CV-ketel, bevat geen asbesthoudende materialen.
