Asbestinventarisatetest

Streepstraat 5, 2950 Kapellen

Attestnummer : 20231206-000088.000

Niet-asbestveilig

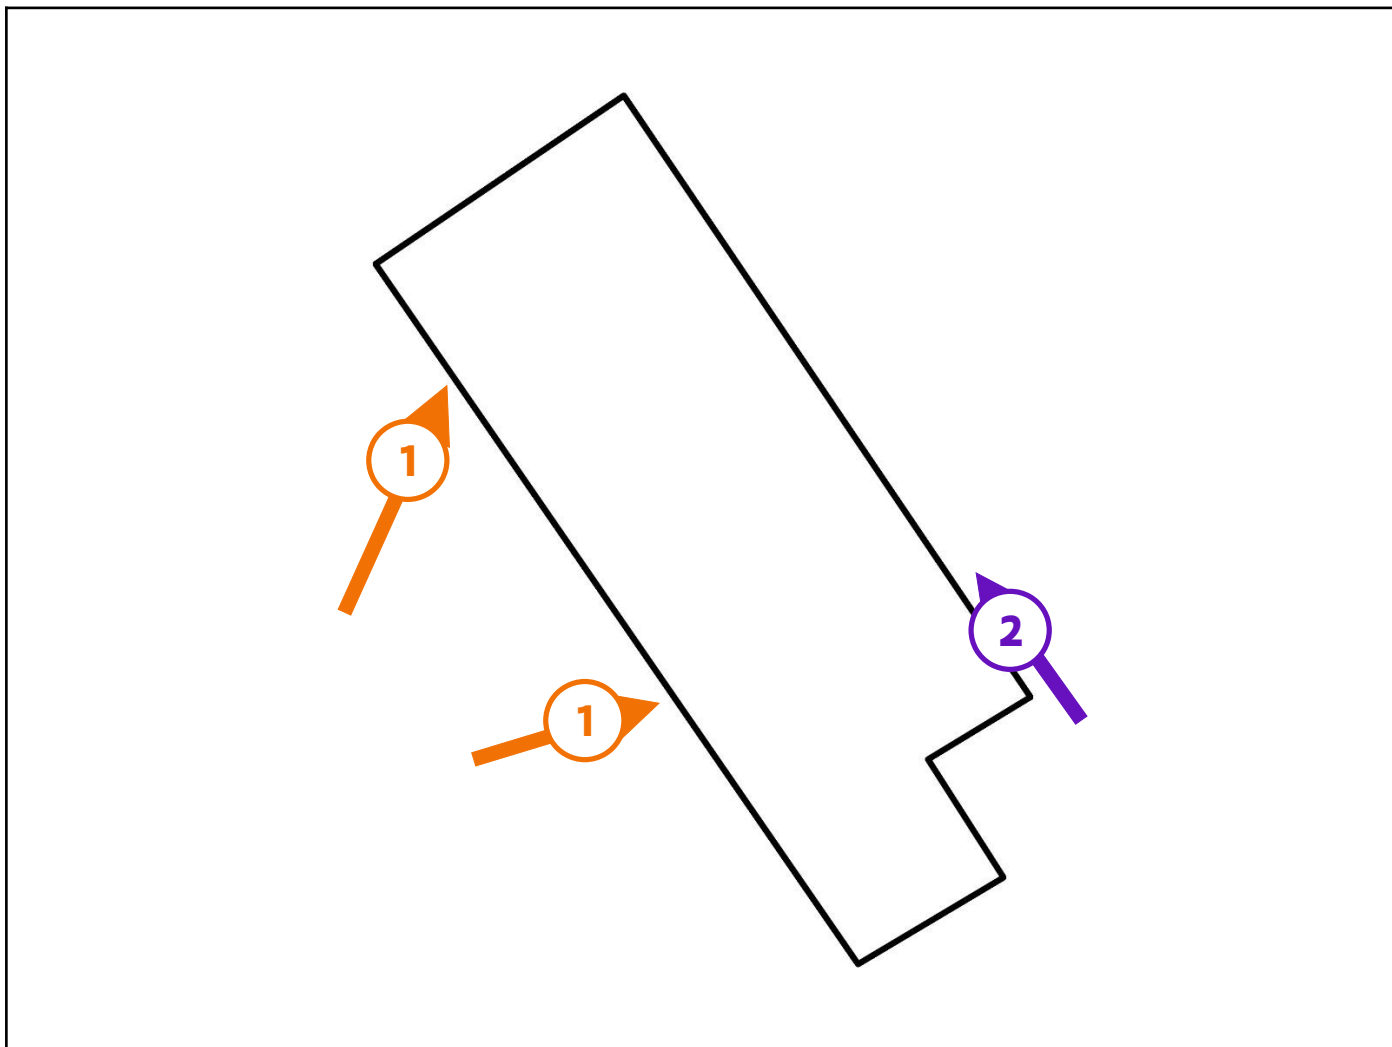
Plan 1.5: Hoofdgebouw plan

Beschrijving	Type	Actie
1. Leien zijgevel	Asbestmateriaal	Verwijderen
2. Roofing gangpad	Advies	-

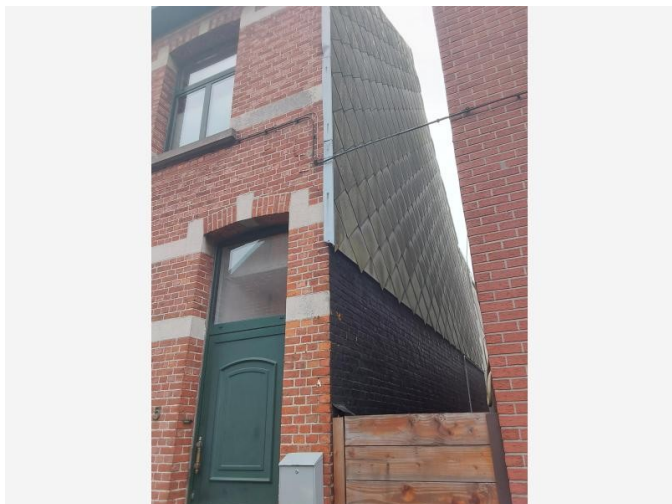
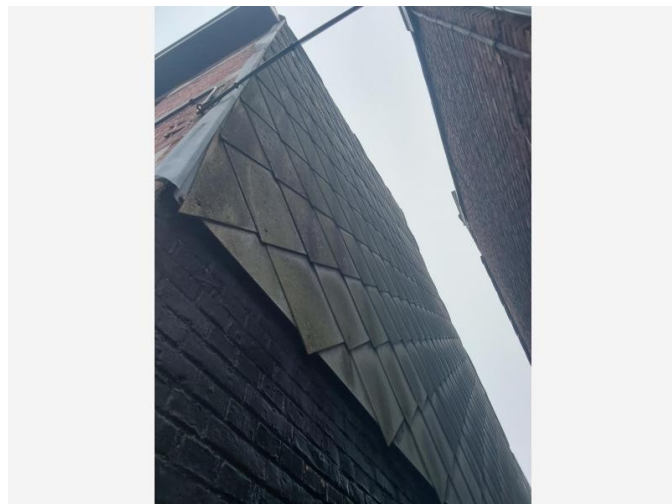
Het asbestmateriaal valt onder de mijlpaal van 2034.

Eindbeoordeling materiaalrisico	Verhoogd materiaalrisico en/of verhoogde kans op vezelvrijgave
---------------------------------	--

Gebondenheid	Categorie 1: hechtgebonden in oorsprong
Asbestsoort (vezeltype)	Crocidoliet aanwezig
Asbestconcentratie	Laag (< 50%)
Afschermingsgraad van het gehele materiaal	Geheel of deels vrij aan de buitenlucht
Toestand van het materiaal	Matig beschadigd, matig verweerd

Beschrijving	Leien zijgevel
Omgeving	Buiten
Primaire drager	Wand buitenschil
Asbestmateriaal	Dak- en gevelbekleding - Lei, shingle
Bindmiddel van asbestmateriaal	Cement
Gebondenheid op basis van bindmiddel	Hecht
Hoeveelheid (oppervlakte - aantal)	• 30,00 m ² - 1 stuk
Totale oppervlakte	30,00 m ²
Eenvoudig bereikbaar	Ja
Bevestigingswijze	• Geschroefd
Identificatiemethode	Vaststelling zonder monsternamen

- Verwijder dit asbestmateriaal zo snel mogelijk. Volg de toestand goed op.

- Eenvoudige handelingen: mag via doe-het-zelf of door werknemer(s) met opleidingsattest eenvoudige handelingen
leien voorzichtig verwijderen, extra fixeren, niet breken, niet gooien, onmiddellijk verpakken in asbestbag en naar containerpark voeren

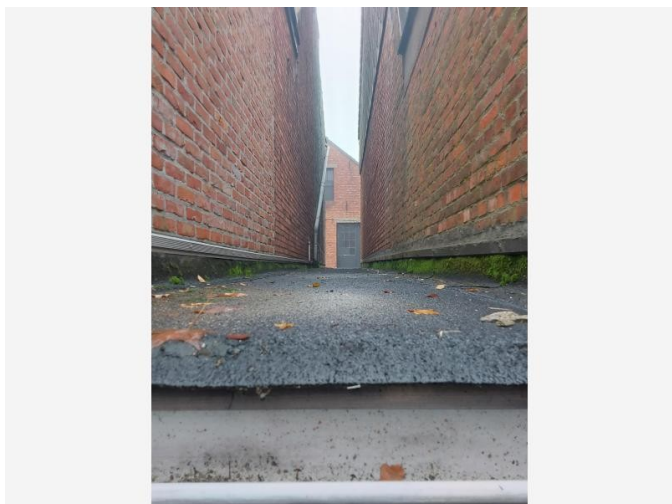
Roofing gangpad is vernieuwd in 2008

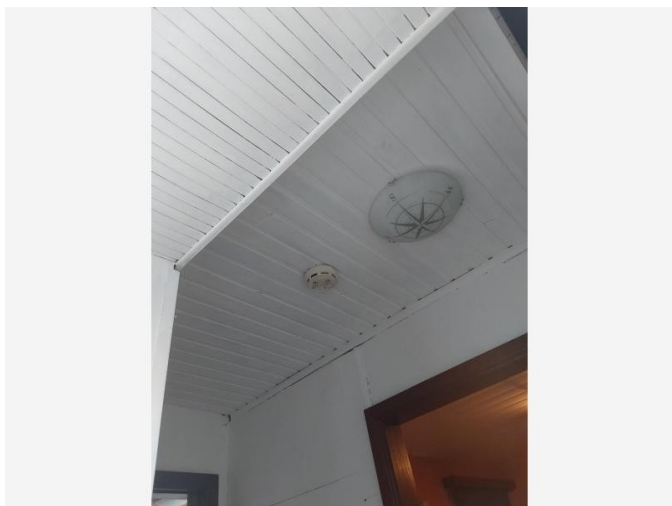
Plafond volledig met houten platen geïnstalleerd

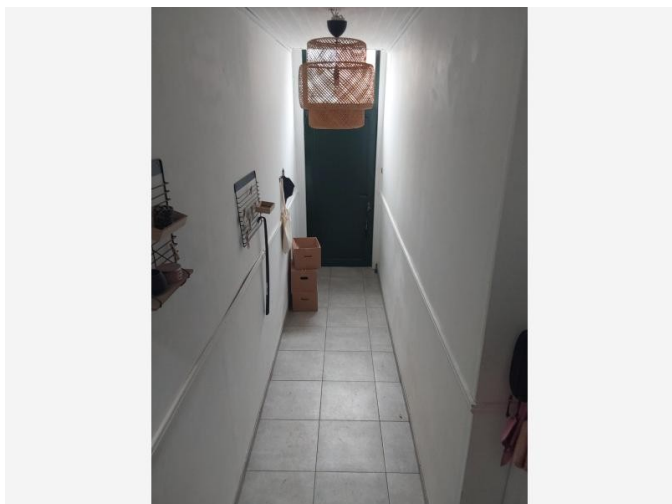
Wanden zijn geïnstalleerd in gyproc platen

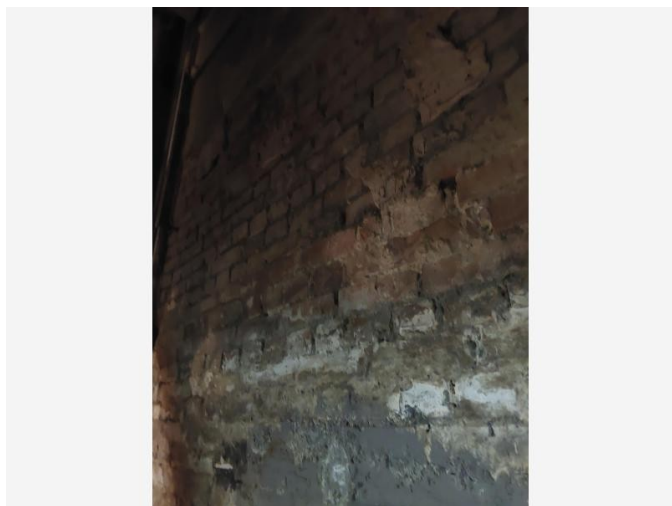
Geen asbest

#	Type	Referentie	Resultaat
5.1	Mengmonster	Mm01	Geen asbest

Beschrijving	Pleister muren
Omgeving	Binnen
Primaire drager	Binnenwand
Bindmiddel van materiaal	Gips - kalk
