# Asbestinventarisatetest

Brechtsebaan 129, 2930 Brasschaat

Attestnummer : 20230822-000200.000

## Asbestveilig

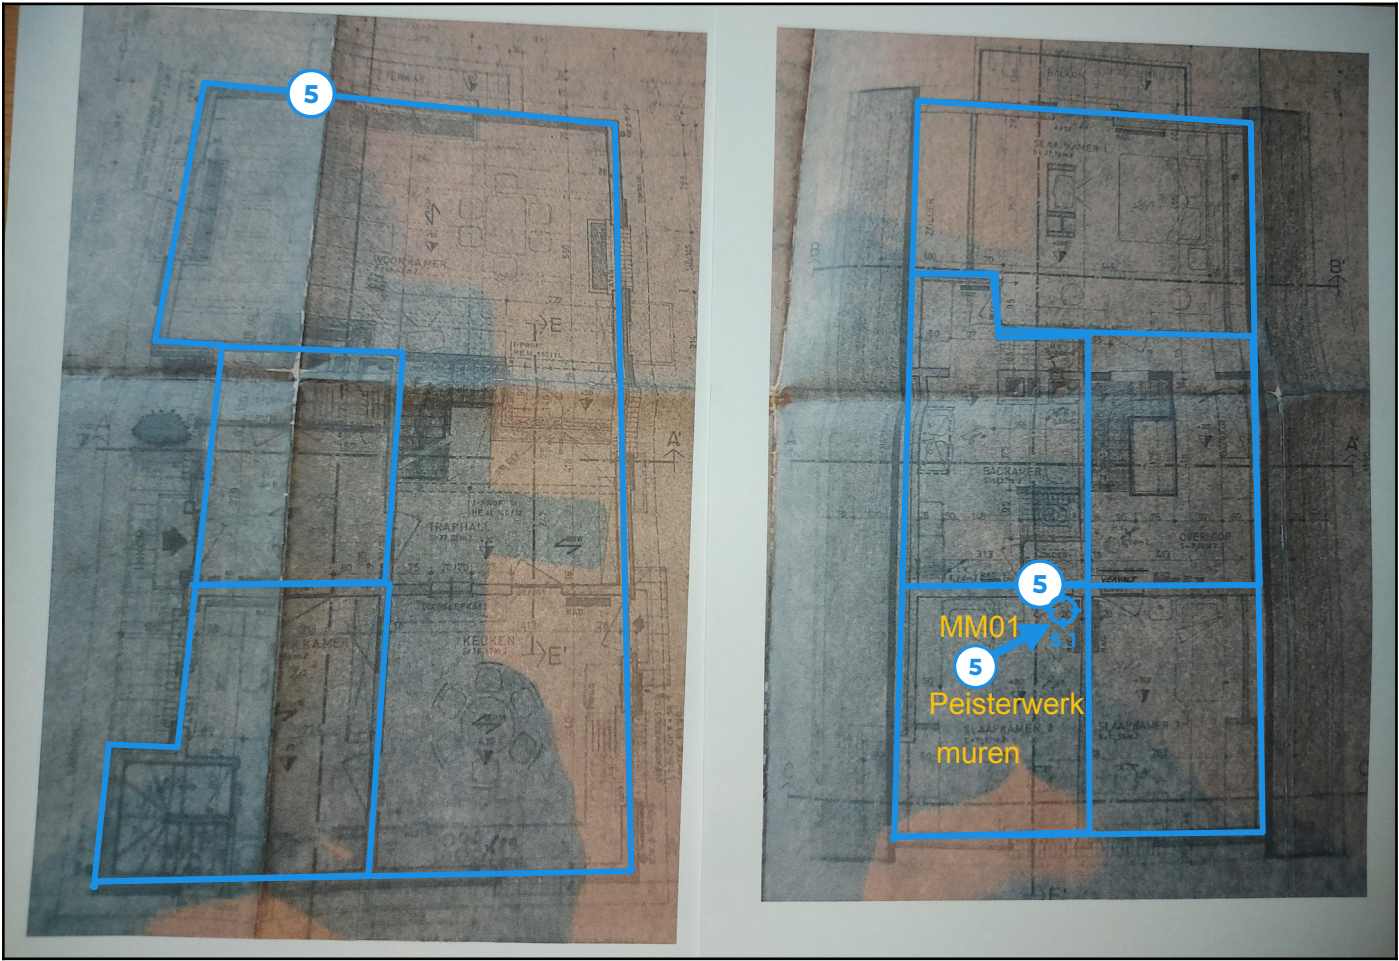
# Plan 1.1: Plan GLVL + 1é (pleisterwerk muren)

| Beschrijving | Type | Actie |
|---|---|---|
| 5. Pleisterwerk muren (staal MM01) | Geen asbest | - |

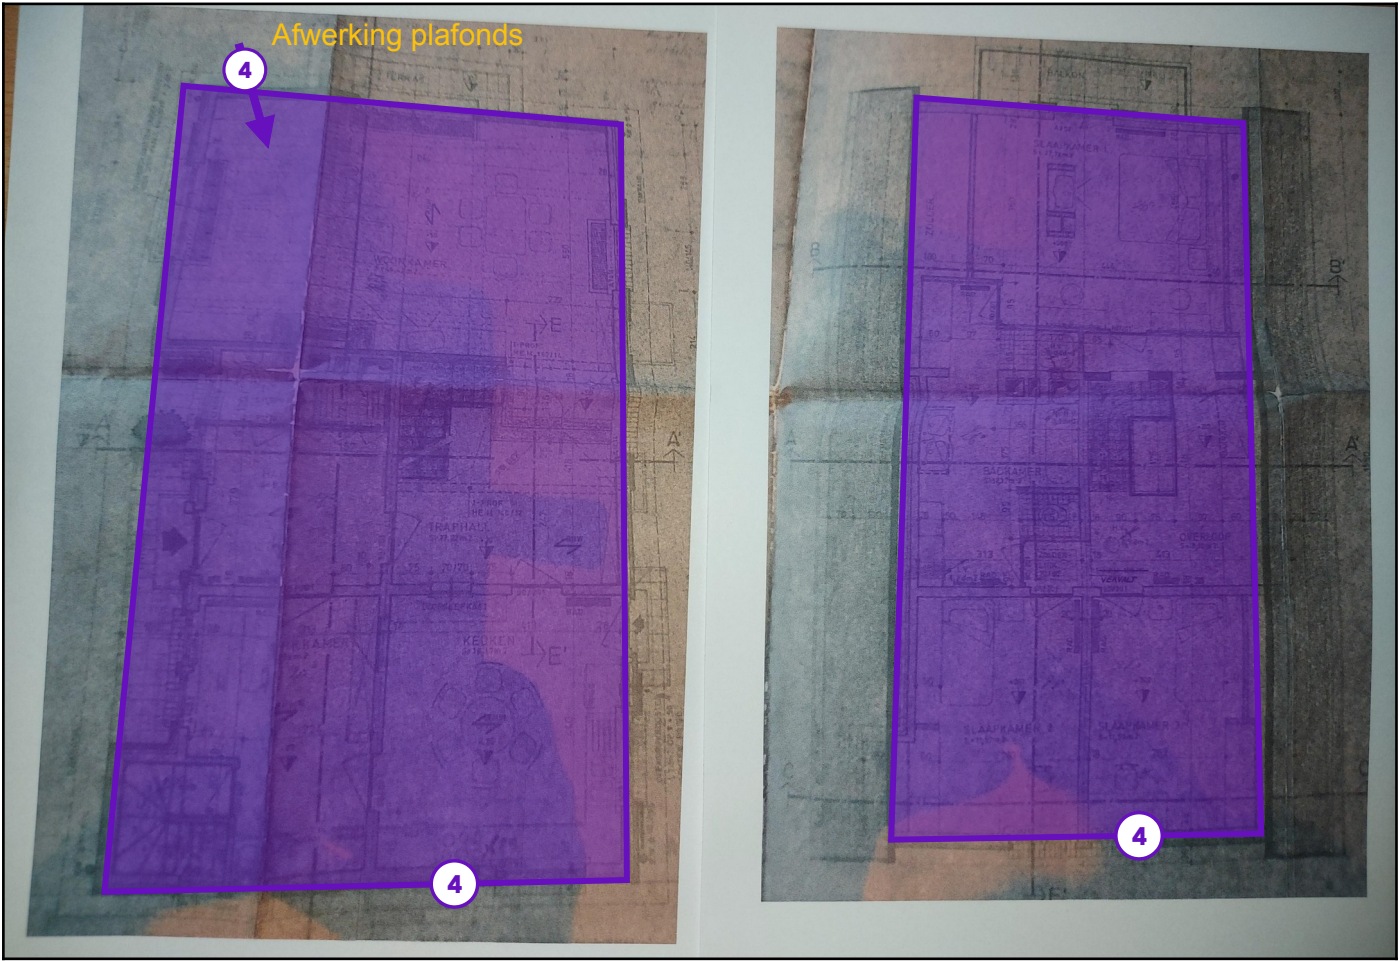
## Plan 1.2: Plan GLVL + 1é (afwerking plafonds)

| Beschrijving | Type | Actie |
|---|---|---|
| 4. Afwerking plafonds | Advies | - |

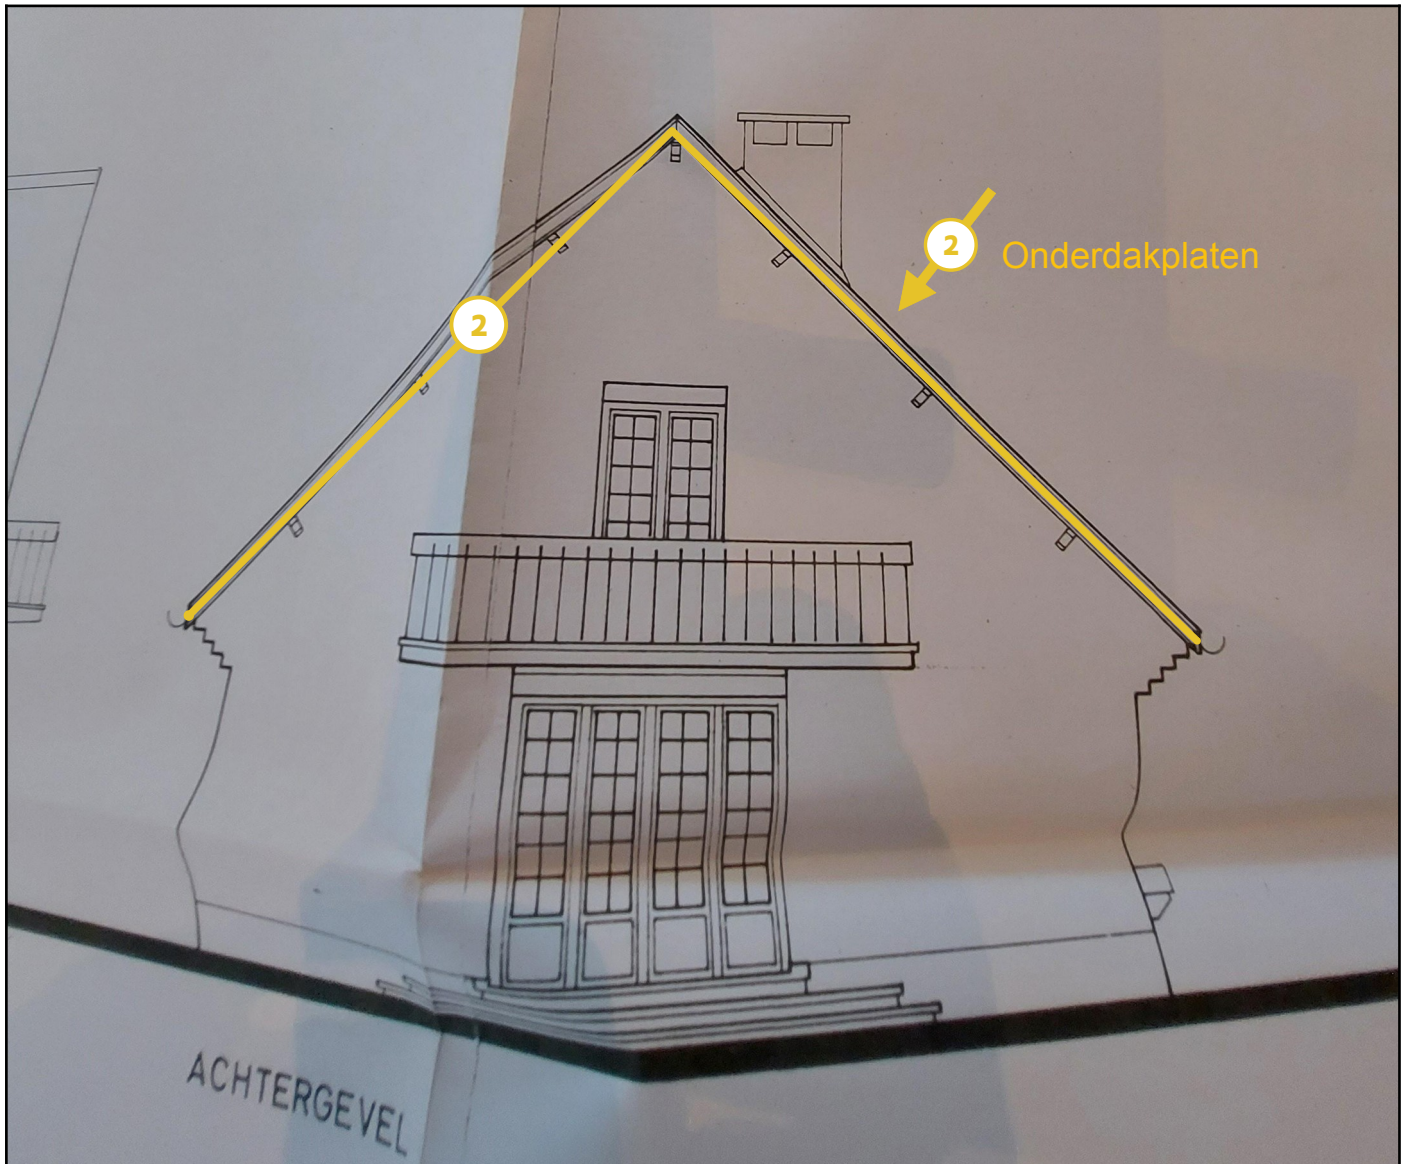
## Plan 1.3: Plan zijgevel (onderdakplaten)

| Beschrijving | Type | Actie |
|---|---|---|
| 2. Onderdakplaten woning | Asbestmateriaal | Zorgvuldig beheren |

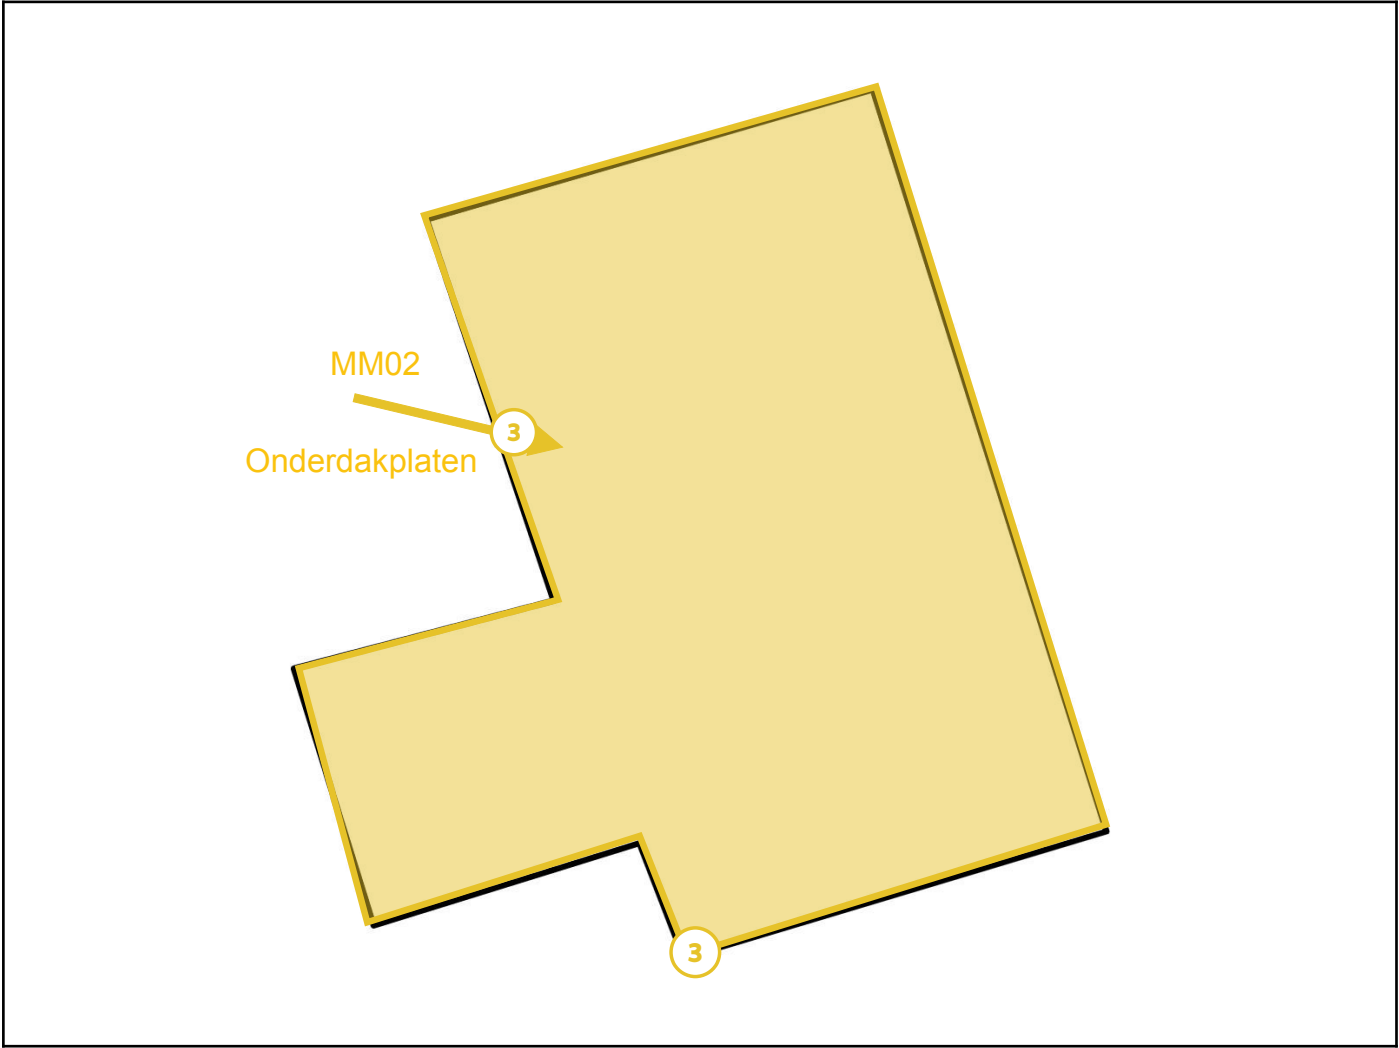
## Plan 2.1: Garage plan (Onderdakplaten)

| Beschrijving | Type | Actie |
|---|---|---|
| 3. Onderdakbeplating garage (staal MM02) | Asbestmateriaal | Zorgvuldig beheren |

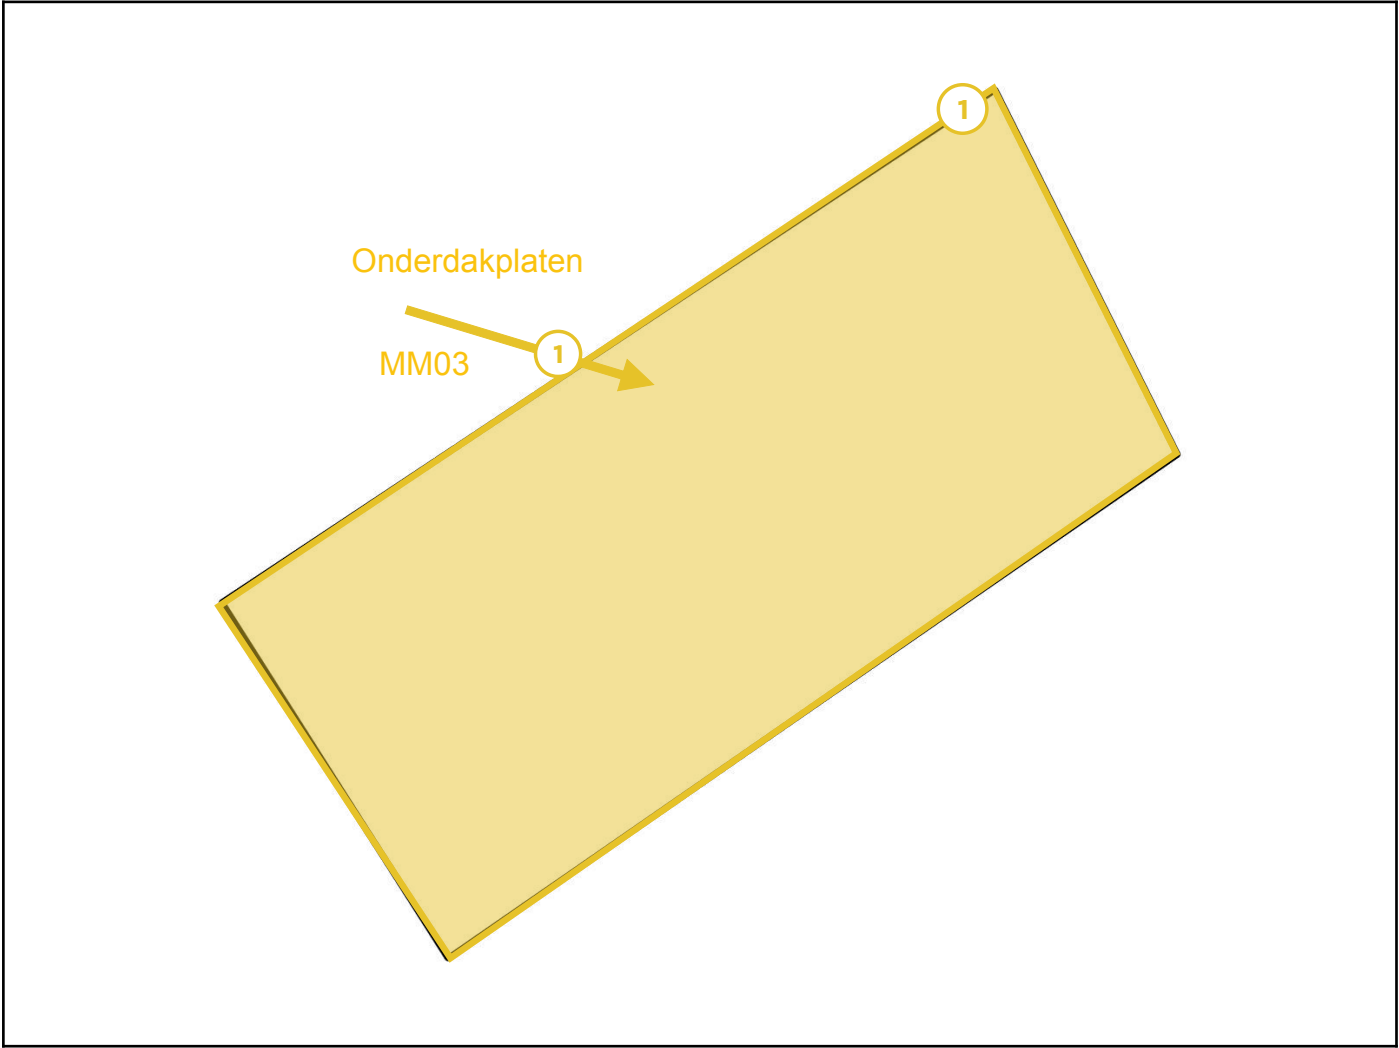
### Plan 3.1: Stal plan (Onderdakplaten)

| Beschrijving | Type | Actie |
|---|---|---|
| 1. onderdakplaten stal (staal MM03) | Asbestmateriaal | Zorgvuldig beheren |

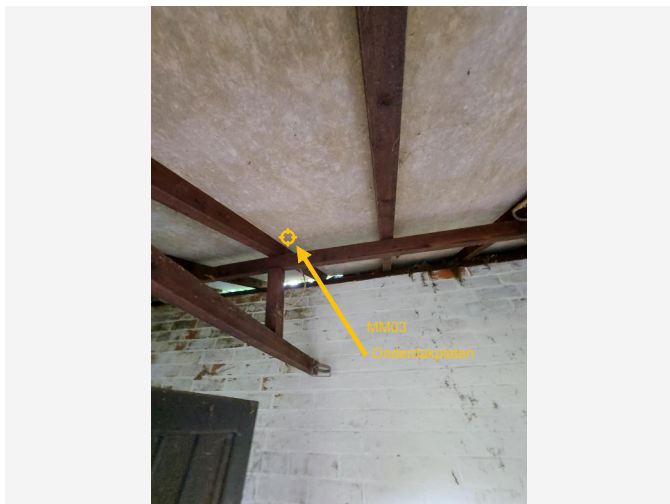
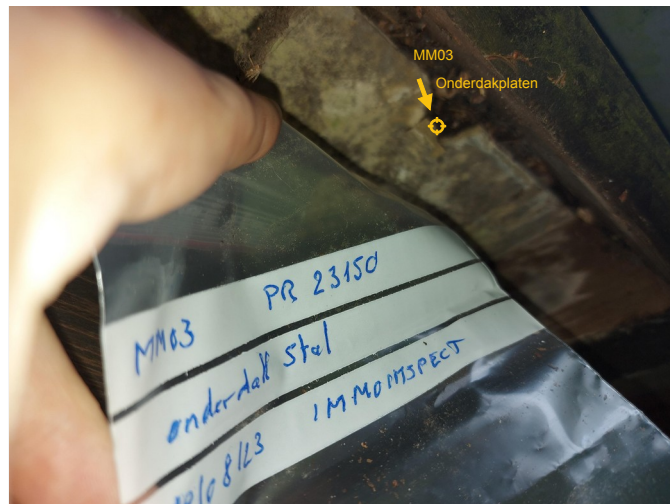
Het asbestmateriaal valt onder de mijlpaal van 2040.

| Eindbeoordeling materiaalisico | Laag materiaalisico en/of verlaagde kans op vezelvrijgave |

| Gebondenheid | Categorie 1: hechtgebonden in oorsprong |
| Asbestsoort (vezeltype) | Alleen chrysotiel |
| Asbestconcentratie | Laag (< 50%) |
| Afschermingsgraad van het gehele materiaal | Geheel of deels (ook) vrij aan de binnenlucht |
| Toestand van het materiaal | Licht beschadigd, licht verweerd. Intact materiaal type Pical – asbestboard of categorie III 'gebondenheid' |

| # | Type | Referentie | Resultaat |
|---|---|---|---|
| 1.1 | Puntmonster | MM03 | Chrysotiel |

| Beschrijving | onderdakplaten stal (staal MM03) |
| Asbestmateriaal | Plaat, paneel, tablet - Type Menuiserite |

- Zorg voor een veilig beheer. Vermijd het beschadigen van het asbestmateriaal. Controleer de toestand jaarlijks op wijzigingen.
- Scherm in afwachting van verwijdering het asbestmateriaal af van luchtstromingen en verstoring: bijvoorbeeld door het te verpakken, te fixeren, af te dekken, signalisatie - afbakening aan te brengen, ...
- Zorg voor een veilig beheer en verwijder dit asbestmateriaal wanneer het bij werken eenvoudig bereikbaar wordt. Controleer de toestand jaarlijks op wijzigingen.

- Eenvoudige handelingen: enkel door erkend asbestverwijderaar  
Daar dat de beplating genageld is kan deze niet verwijderd worden zonder deze te beschadigen. Enkel een erkend asbestverwijderaar kan deze op de juiste manier verwijderen en afvoeren

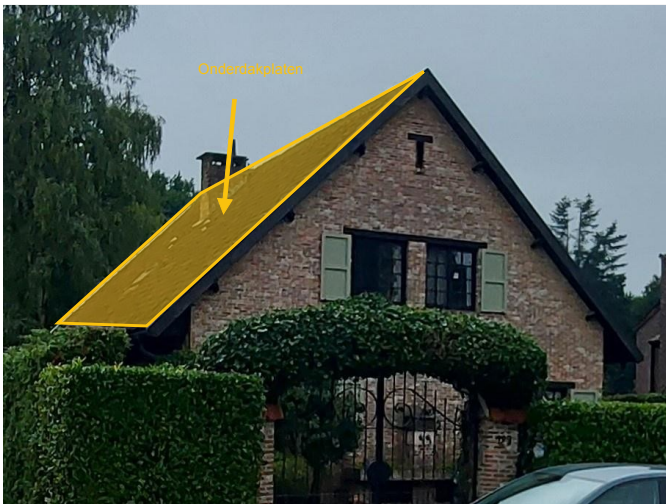
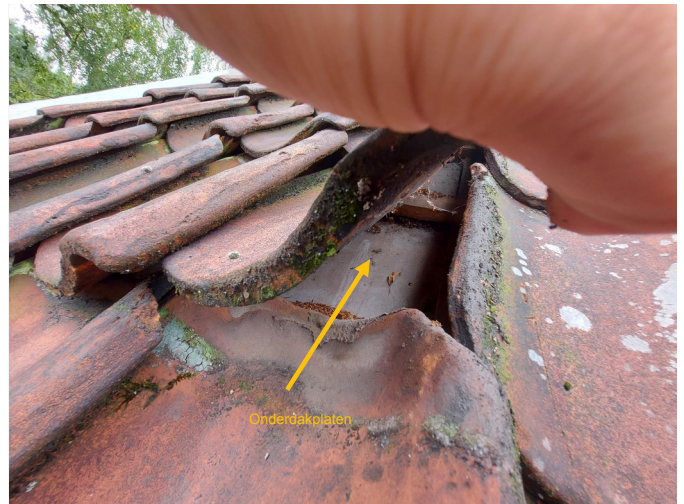
Het asbestmateriaal valt onder de mijlpaal van 2040.

| Eindbeoordeling materiaalarisico | Laag materiaalarisico en/of verlaagde kans op vezelvrijgave |

| Gebondenheid | Categorie 1: hechtgebonden in oorsprong |
| Asbestsoort (vezeltype) | Crocidoliet aanwezig |
| Afschermingsgraad van het gehele materiaal | Geheel of deels vrij aan de buitenlucht |
| Toestand van het materiaal | Onbeschadigd, niet verweerd |

| Beschrijving | Onderdakplaten woning |
| Asbestmateriaal | Plaat, paneel, tablet - Type Menuiserite |

- Zorg voor een veilig beheer. Vermijd het beschadigen van het asbestmateriaal. Controleer de toestand jaarlijks op wijzigingen.
- Zorg voor een veilig beheer en verwijder dit asbestmateriaal wanneer het bij werken eenvoudig bereikbaar wordt. Controleer de toestand jaarlijks op wijzigingen.

- Eenvoudige handelingen: enkel door erkend asbestverwijderaar  
Daar dat de beplating genageld is kan deze niet verwijderd worden zonder deze te beschadigen. Enkel een erkend asbestverwijderaar kan deze op de juiste manier verwijderen en afvoeren

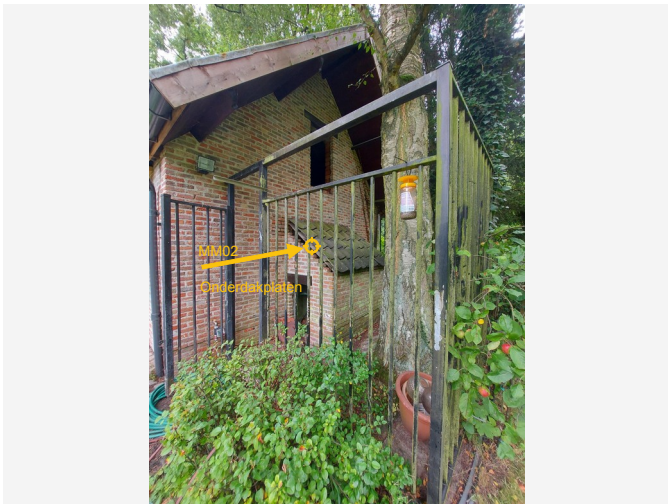
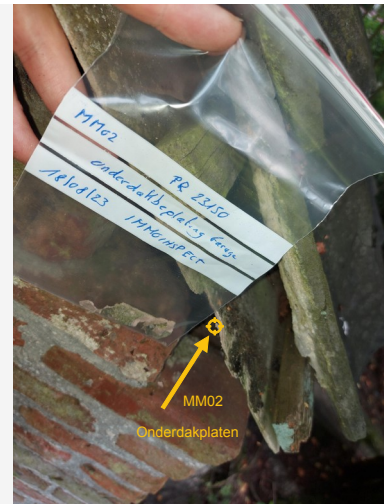
Het asbestmateriaal valt onder de mijlpaal van 2040.

| Eindbeoordeling materiaalisico | Laag materiaalisico en/of verlaagde kans op vezelvrijgave |

| Gebondenheid | Categorie 1: hechtgebonden in oorsprong |
| Asbestsoort (vezeltype) | Alleen chrysotiel |
| Afschermingsgraad van het gehele materiaal | Geheel of deels (ook) vrij aan de binnenlucht |
| Toestand van het materiaal | Licht beschadigd, licht verweerd. Intact materiaal type Pical – asbestboard of categorie III 'gebondenheid' |

| # | Type | Referentie | Resultaat |
|---|---|---|---|
| 3.1 | Puntmonster | MM02 | Chrysotiel |

| Beschrijving | Onderdakbeplating garage (staal MM02) |
| Asbestmateriaal | Plaat, paneel, tablet - Type Menuiserite |

- Zorg voor een veilig beheer. Vermijd het beschadigen van het asbestmateriaal. Controleer de toestand jaarlijks op wijzigingen.
- Scherm in afwachting van verwijdering het asbestmateriaal af van luchtstromingen en verstoring: bijvoorbeeld door het te verpakken, te fixeren, af te dekken, signalisatie - afbakening aan te brengen, ...
- Zorg voor een veilig beheer en verwijder dit asbestmateriaal wanneer het bij werken eenvoudig bereikbaar wordt. Controleer de toestand jaarlijks op wijzigingen.

- Eenvoudige handelingen: enkel door erkend asbestverwijderaar  
Daar dat de beplating genageld is kan deze niet verwijderd worden zonder deze te beschadigen. Enkel een erkend asbestverwijderaar kan deze op de juiste manier verwijderen en afvoeren

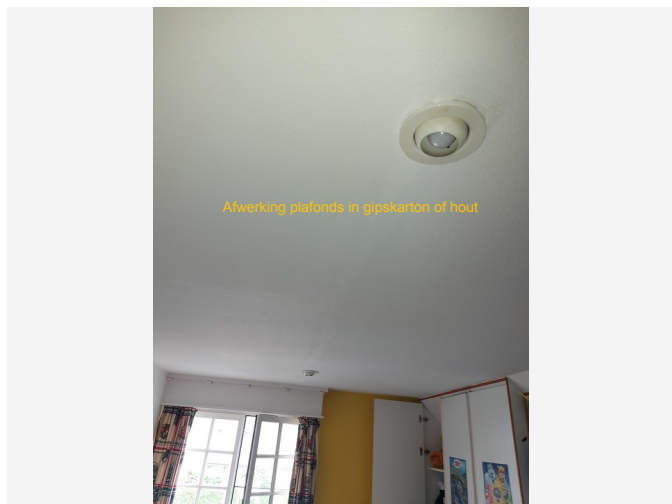
Vrije foto

Achter de gipsocplafonds of plafonds bedekt met hout kunnen asbestverdachte materialen voorkomen een bijkomend destructief onderzoek is nodig alvorens renovatie of sloop.

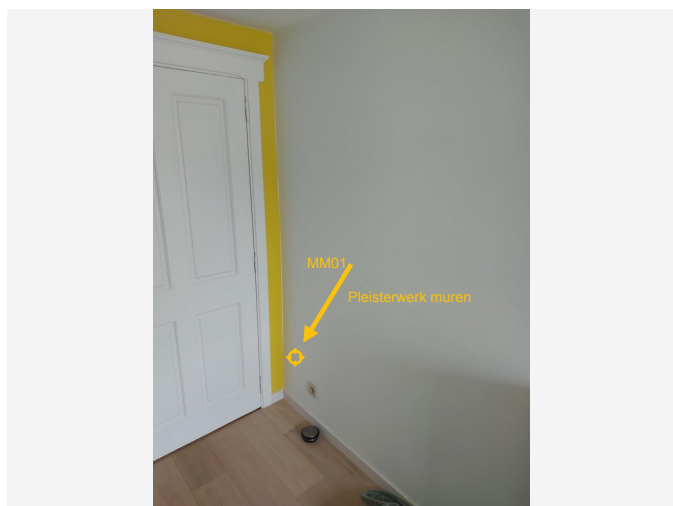
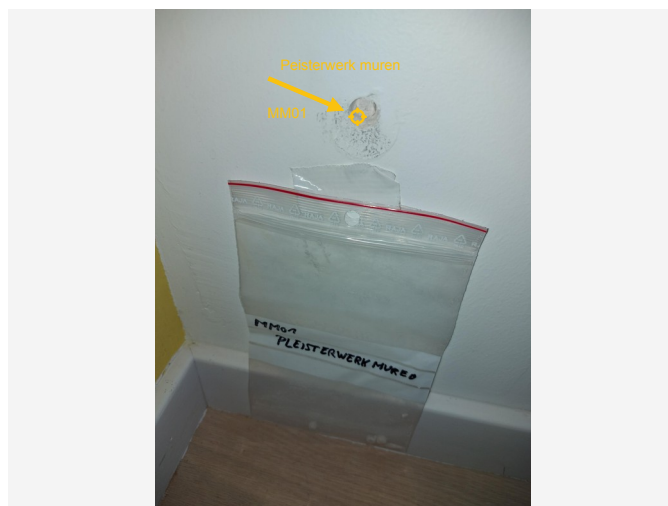
## Fiche 5: Pleisterwerk muren (staal MM01)

Geen asbest

| # | Type | Referentie | Resultaat |
|---|---|---|---|
| 5.1 | Puntmonster | MM01 | Geen asbest |
