Asbestinventarisatetest

Binnenpad 13, 2940 Stabroek

Attestnummer : **20241008-000442.000**

Uitgegeven op : **08.10.2024**

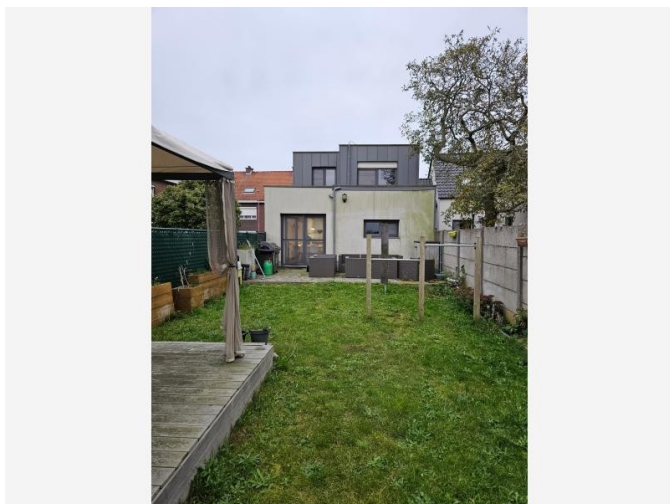
Situeringfoto

Uitgesloten van inspectie

Bouwjaar: 2014

Constructies gebouwd vanaf 2001 moeten niet onderzocht worden

Opmerking	Volume-uitbreiding woning 2014 (zie aanduiding plan) + vernieuwing dak + buitengevels
-----------	---

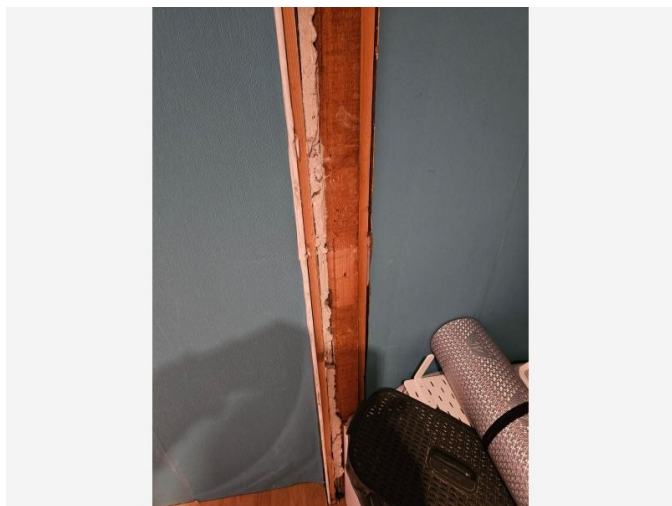
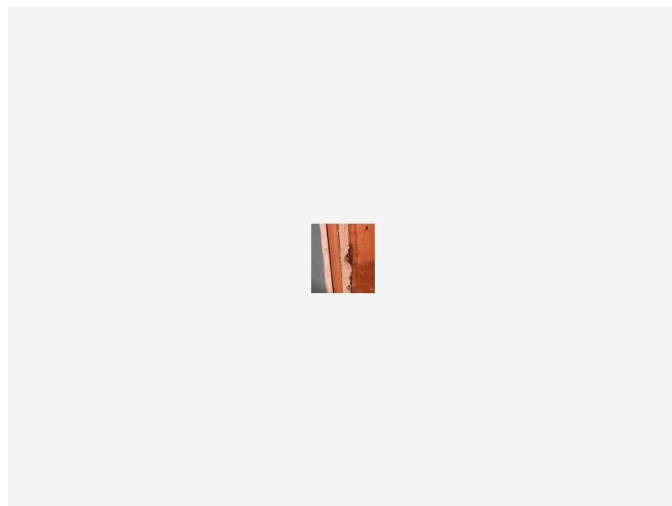
Fiche 2: Bezetting wanden

Geen asbest

#	Type	Referentie	Resultaat
2.1	Mengmonster	MM01 Pleisterwerk wanden	Geen asbest

Beschrijving	Bezetting wanden
Omgeving	Binnen
Primaire drager	Binnenwand
Bindmiddel van materiaal	Gips - kalk
Gebondenheid op basis van bindmiddel	Niet-hechtgebonden
Hoeveelheid (oppervlakte - dikte - aantal)	• 15,00 m ² - 1,00 cm - 1 stuk
Totaal volume	0,15 m ³
Identificatiemethode	Vaststelling met monstername
Destructieve handeling voor identificatie	Nee
Opmerking	<p>Slechts op 2 beperkte plaatsen oude bezetting zichtbaar. In ruimte naar kelder + op verdieping +1 tussenmuur gang/slaapkamer.</p> <p>De overige muren werden volgens klant ontdaan van bezetting en tegen muur OSB plaat + behangpapier geplaatst. Dit werd op verscheidene plaatsen geverifieerd (zie fotos in bijlage)</p>

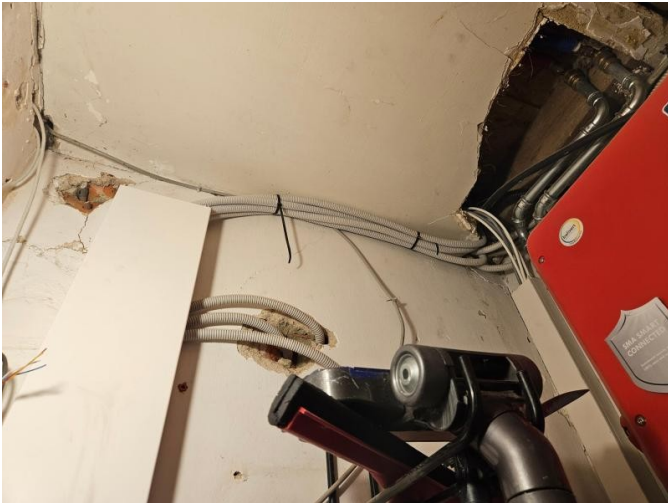
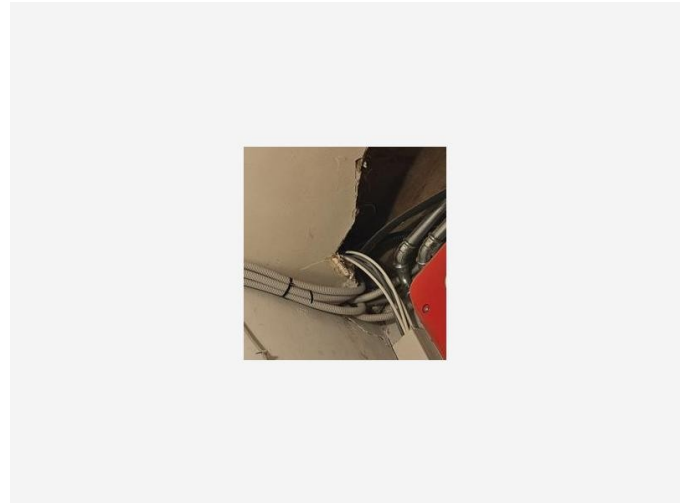
Fiche 3: Bezetting plafonds

Geen asbest

#	Type	Referentie	Resultaat
3.1	Mengmonster	MM02 Pleisterwerk plafonds	Geen asbest

Beschrijving	Bezetting plafonds
Omgeving	Binnen
Primaire drager	Plafond
Bindmiddel van materiaal	Gips - kalk
Gebondenheid op basis van bindmiddel	Niet-hechtgebonden
Hoeveelheid (oppervlakte - dikte - aantal)	• 4,00 m ² - 0,99 cm - 1 stuk
Totaal volume	0,04 m ³
Identificatiemethode	Vaststelling met monstername
Destructieve handeling voor identificatie	Nee
Opmerking	Grotendeel van de plafonds zijn voorzien van een planchetten bekleding. Eventueel oud bezettingswerk niet zichtbaar, buiten aan plafond ruimte naar kelder.
