Asbestinventarisatetest

Parijse Weg 19, 2940 Stabroek

Attestnummer : 20241107-000450.000

Uitgegeven op : 07.11.2024

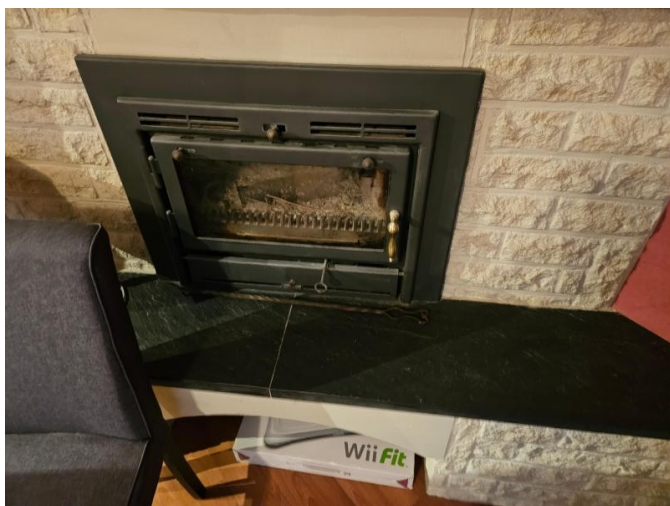
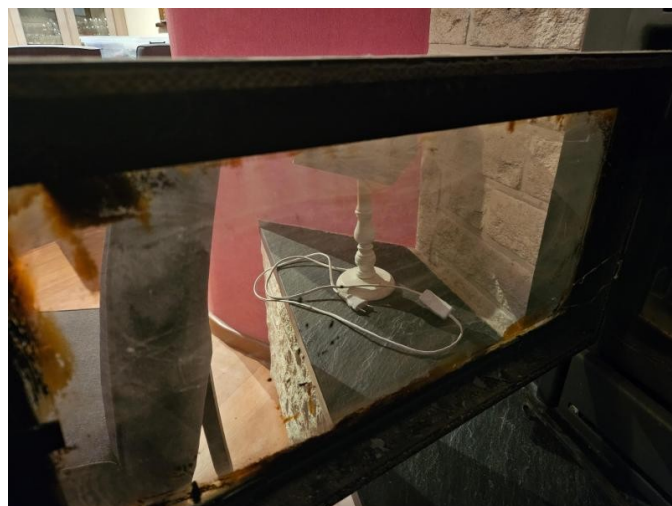
De kachel steeds handmatig proper maken en nooit met stofzuiger, aangezien er zich dan in de ruimte asbestvezels zullen verspreiden.

Wij adviseren om deze zo spoedig mogelijk te verwijderen gezien van de staat van dit koord. De tijd om deze te vervangen weegt niet op tegen het risico van blootstelling.

Eindbeoordeling materiaalrisico	Hoog materiaalrisico en/of hoge kans op vezelvrijgave
---------------------------------	---

Gebondenheid	Categorie 3: niet-hechtgebonden met weinig of geen matrix
Asbestsoort (vezeltype)	Alleen chrysotiel
Asbestconcentratie	Hoog ($\geq 50\%$)
Afschermingsgraad van het gehele materiaal	Geheel of deels (ook) vrij aan binnenluchtstromen
Toestand van het materiaal	Zwaar beschadigd, zwaar verweerd

Beschrijving	Asbesthoudende kachelkoord
Omgeving	Binnen
Primaire drager	Ruimteverwarming
Asbestmateriaal	Koord, lint, band, strip
Bindmiddel van asbestmateriaal	Weinig of geen bindmiddel (textiel, bevloeking, ...)
Gebondenheid op basis van bindmiddel	Niet-hechtgebonden
Hoeveelheid (lengte - omtrek - aantal)	<ul style="list-style-type: none">• 0,40 m - 1,00 cm - 1 stuk
Totale oppervlakte	0,004 m ²
Eenvoudig bereikbaar	Ja
Bevestigingswijze	<ul style="list-style-type: none">• Geklemd
Identificatiemethode	Vaststelling zonder monsternamen
Destructieve handeling voor identificatie	Nee
Opmerking	Richtinggevende hoeveelheid. Mag nooit gebruikt worden voor prijsopmaak.

Dringend verwijderen

- Verwijder dit asbestmateriaal zo snel mogelijk. Volg de toestand goed op.

- Eenvoudige handelingen: mag via doe-het-zelf of door werknemer(s) met opleidingsattest eenvoudige handelingen
Bij verwijdering steeds de nodige PBM's dragen (handschoenen, FFP3 masker, wegwerppak). Na verwijdering dubbel hermetisch verpakken en deponeren bij het containerpark bij het asbestafval. Mag zelf verwijderd worden of door werknemers met opleidingsattest eenvoudige handelingen. Zie voor meer info op website OVAM. Zie link hieronder.

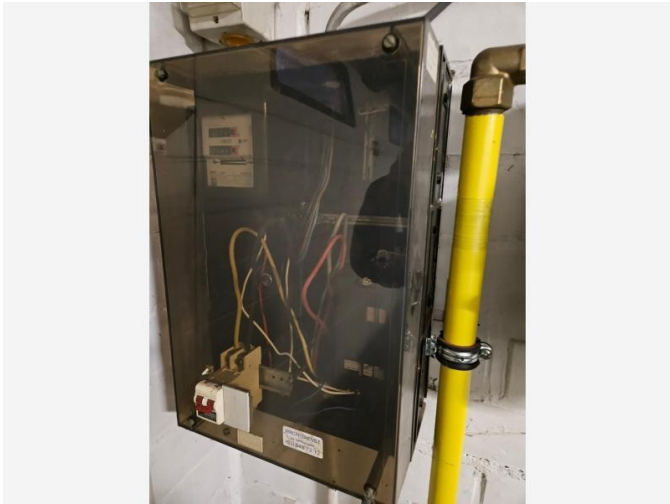
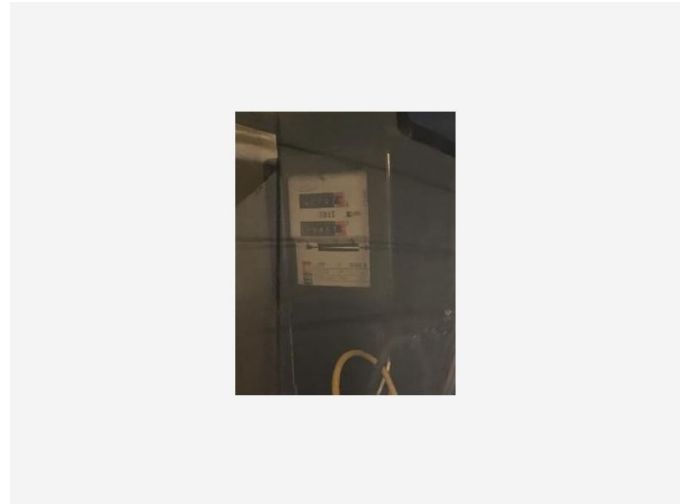
Algemene opmerkingen

De bakelieten electriciteitsmeter is eigendom van de netbeheerder (Eandis/Fluvius) en mag enkel door deze partij worden verwijderd.

Eindbeoordeling materiaalrisico	Zeer laag materiaalrisico en/of zeer lage kans op vezelvrijgave
Opmerking	Bakelieten meter is hermetisch geplaatst in een transparante plastieken omkasting

Gebondenheid	Categorie 1: hechtgebonden in oorsprong
Asbestsoort (vezeltype)	Crocidoliet aanwezig
Asbestconcentratie	Laag (< 50%)
Afschermingsgraad van het gehele materiaal	Stootvaste afscherming of omkasting
Toestand van het materiaal	Onbeschadigd, niet verweerd

Beschrijving	Bakelieten electriciteitsmeter
Omgeving	Binnen
Primaire drager	Communicatie en elektrische infrastructuur en uitrusting
Asbestmateriaal	Plaat, paneel, tablet - Type Bakeliet
Bindmiddel van asbestmateriaal	Kunststof of -hars
Gebondenheid op basis van bindmiddel	Hecht
Hoeveelheid (oppervlakte - dikte - aantal)	<ul style="list-style-type: none">• 0,25 m² - 30,00 cm - 1 stuk
Totaal volume	0,075 m ³
Eenvoudig bereikbaar	Ja
Bevestigingswijze	<ul style="list-style-type: none">• Geschroefd
Identificatiemethode	Vaststelling zonder monstername
Destructieve handeling voor identificatie	Nee
Opmerking	Richtinggevende hoeveelheid. Mag nooit gebruikt worden voor prijsopmaak.

Zorgvuldig beheren

- Zorg voor een veilig beheer. Vermijd het beschadigen van het asbestmateriaal. Controleer de toestand jaarlijks op wijzigingen.

- Eenvoudige handelingen: mag via doe-het-zelf of door werknemer(s) met opleidingsattest eenvoudige handelingen
Deze mag enkel door de netwerkbeheerder Eandis/Fluvius worden verwijderd, dewelke hiervoor de nodige opleidingen heeft genoten.

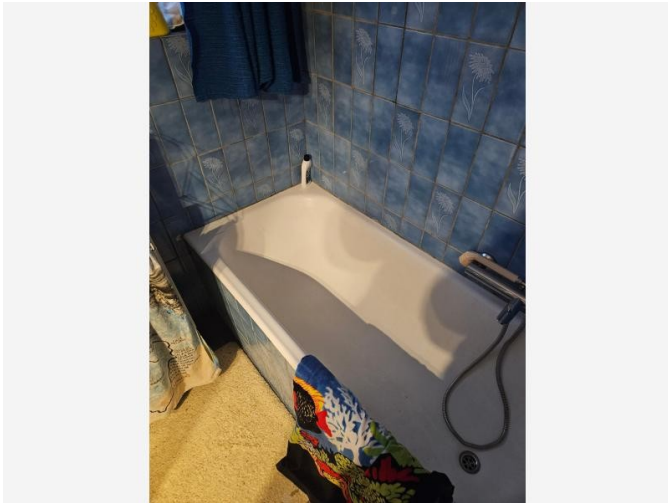
Vrije foto

De wandbetegeling in het toilet (hoogte +/-150cm) en in de badkamer (plafondhoog) vertoont geen gebreken waardoor er geen staal van de tegelijm kon worden genomen. Bij een renovatie dient er dus een aanvullend onderzoek te worden uitgevoerd.

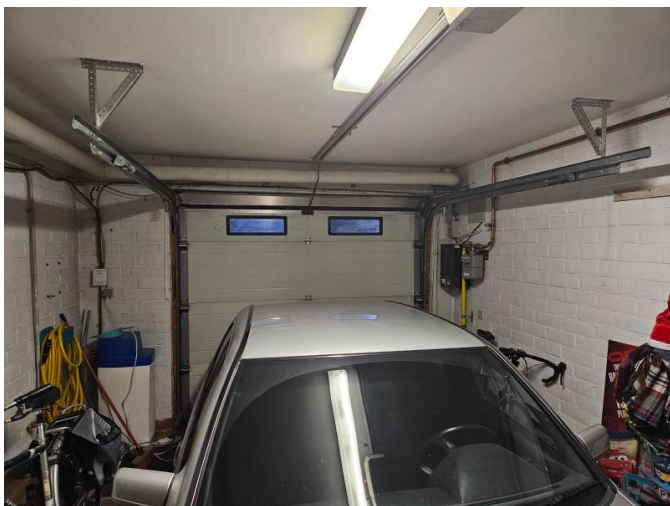
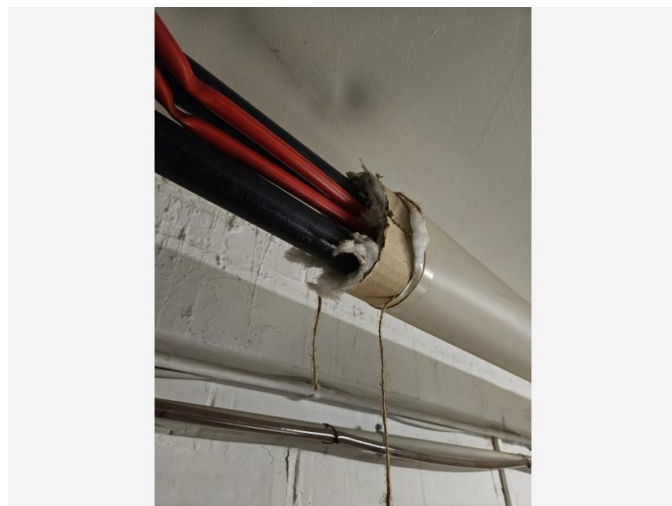
Geen asbest

#	Type	Referentie	Resultaat
6.1	Puntmonster	PM03 Isolatie verwarmingsleiding garage	Geen asbest

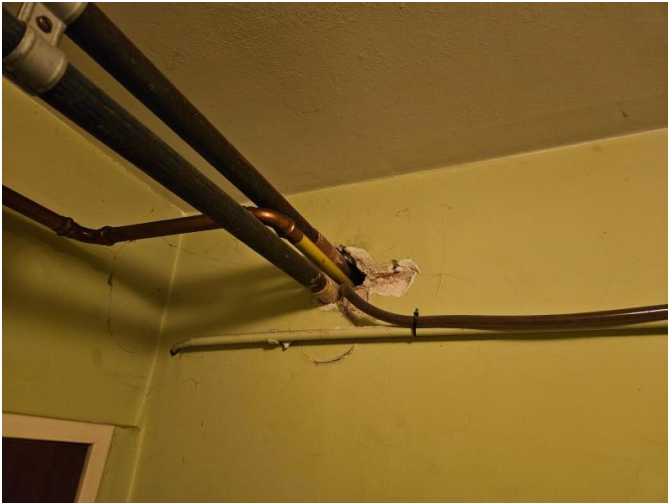
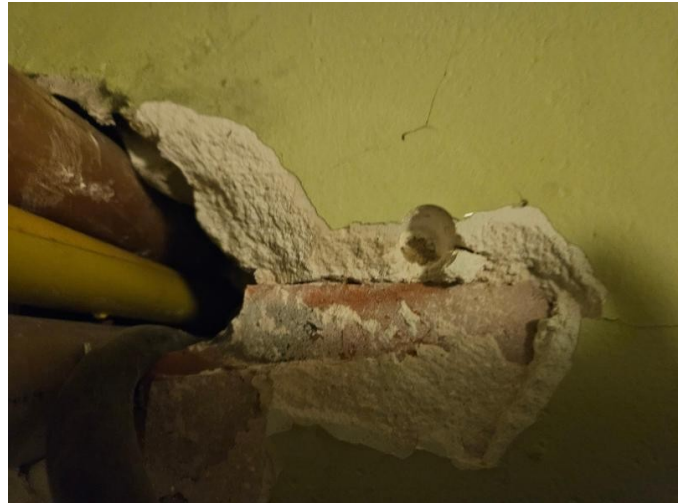
Geen asbest

#	Type	Referentie	Resultaat
7.1	Mengmonster	MM01 Pleisterwerk wanden	Geen asbest

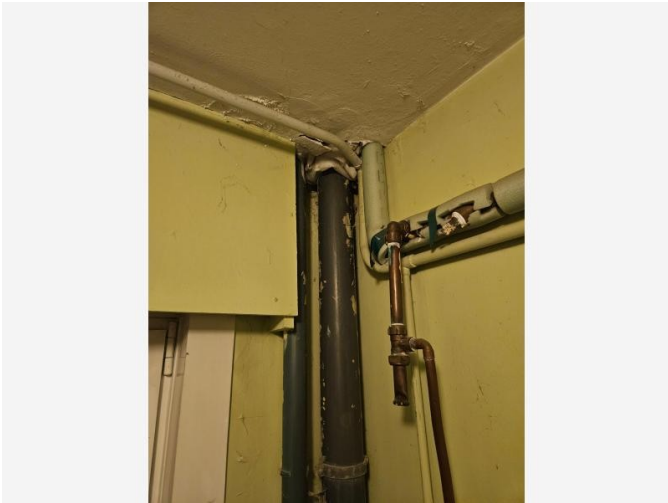
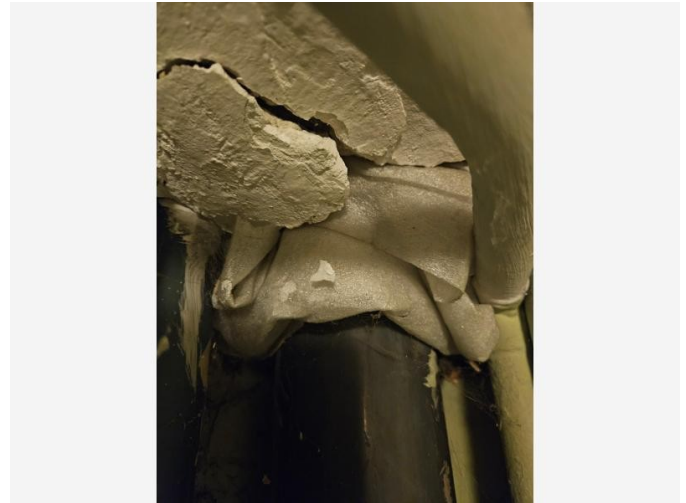
Fiche 8: Pleisterwerk plafonds

Geen asbest

#	Type	Referentie	Resultaat
8.1	Mengmonster	MM02 Pleisterwerk plafonds	Geen asbest

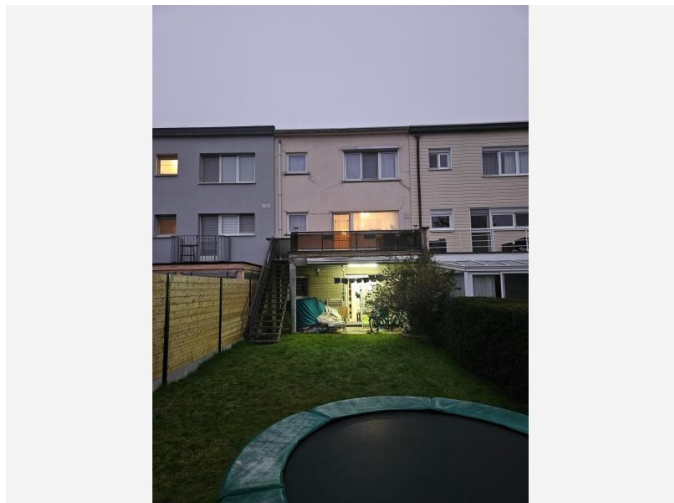
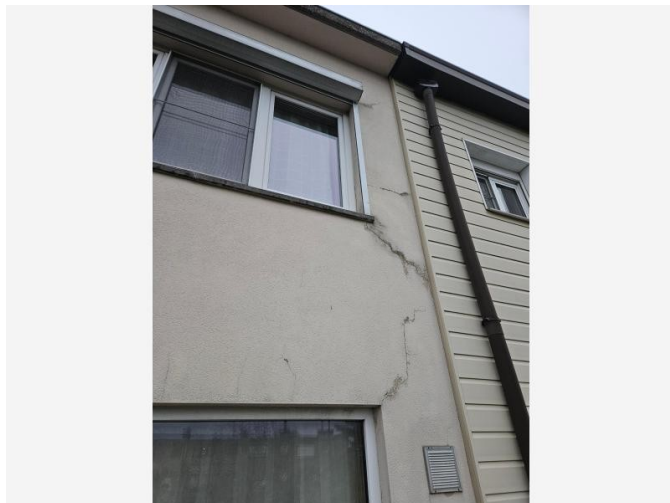
Fiche 9: Buitenbepleistering achtergevel verdieping +1/+2

Geen asbest

#	Type	Referentie	Resultaat
9.1	Mengmonster	MM04 Buitenbepleistering verdieping+1/+2	Geen asbest
