# Asbestinventarisatetest

Frans De Peuterstraat 19, 2950 Kapellen

Attestnummer : 20260330-000336.000

Uitgegeven op : 30.03.2026

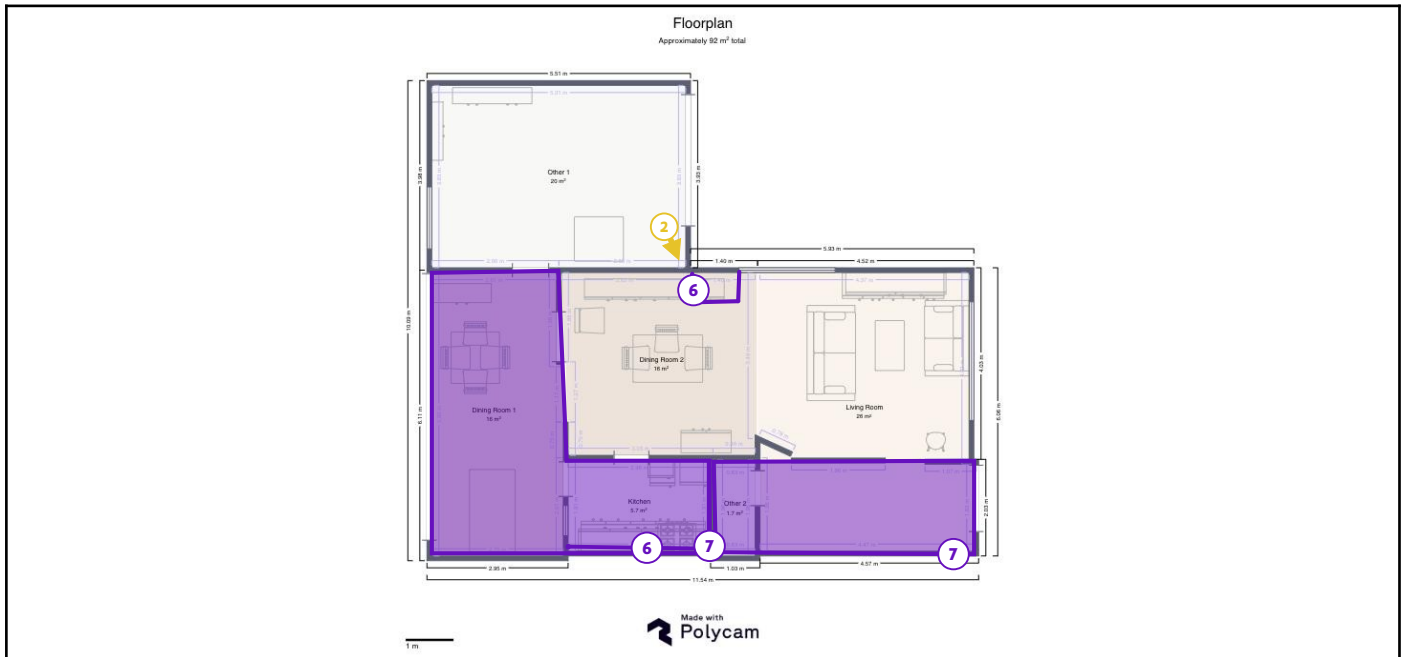
# Plan 1.2: GLV

Beschrijving	Type	Actie
2. Bakeliet schakelkast	Asbestmateriaal	Zorgvuldig beheren
6. Faiencetegels (lijm)	Advies	-
7. vloertegels (lijm)	Advies	-

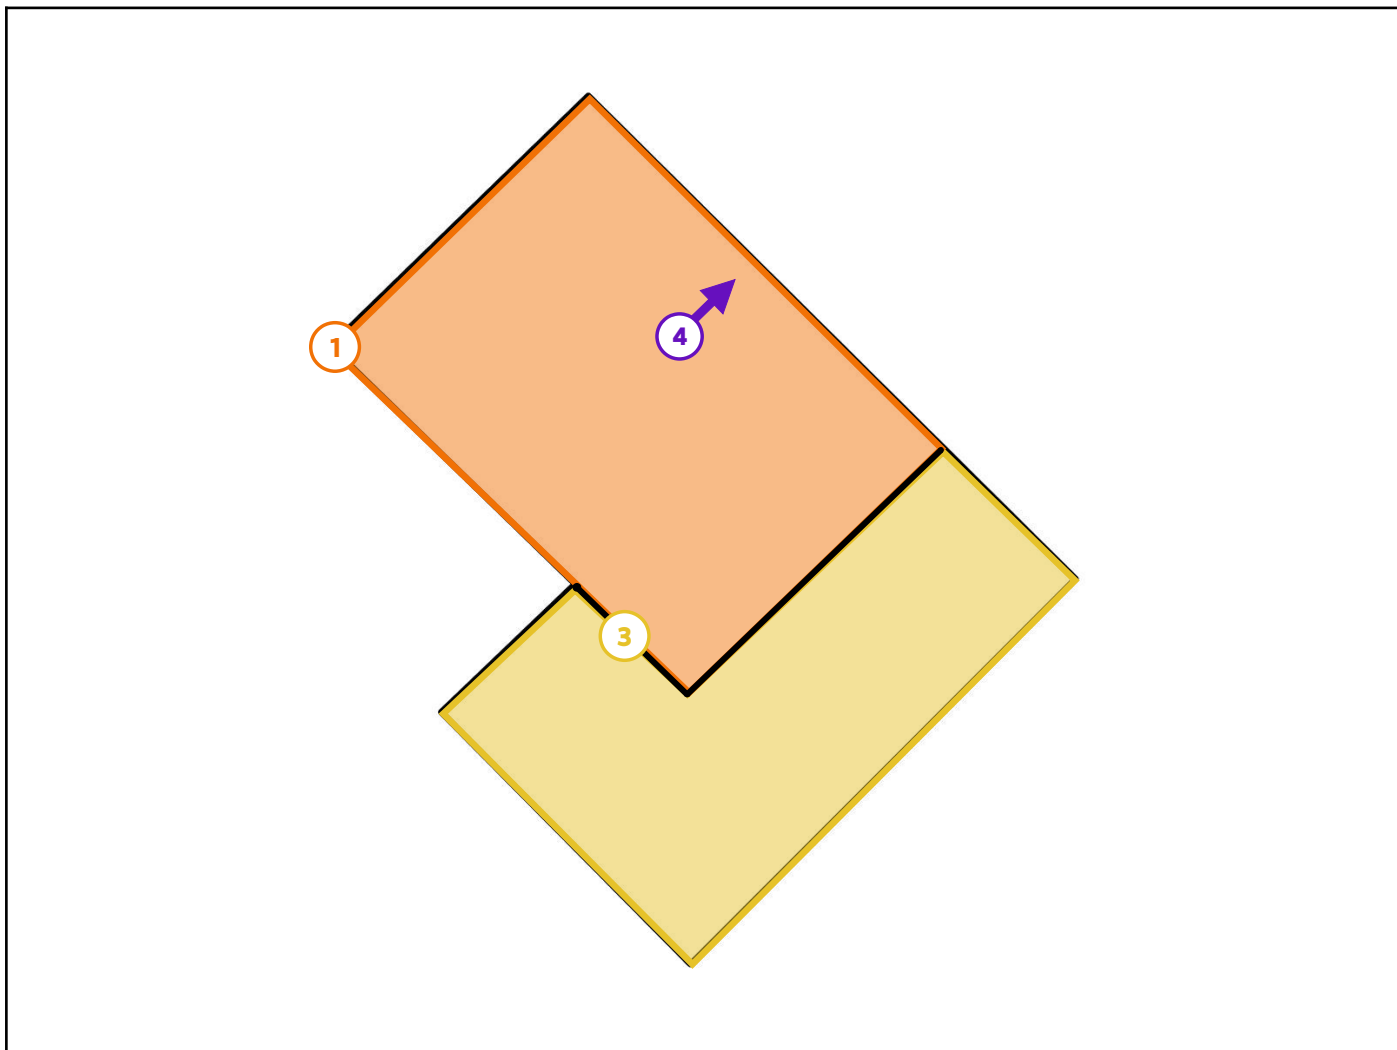
## Plan 1.5: dak

Beschrijving	Type	Actie
1. Dak bestaande uit leien	Asbestmateriaal	Verwijderen
3. Roofing	Asbestmateriaal	Zorgvuldig beheren
4. Schouw	Beperking	-

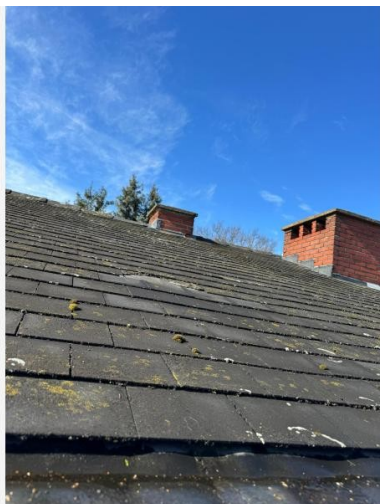
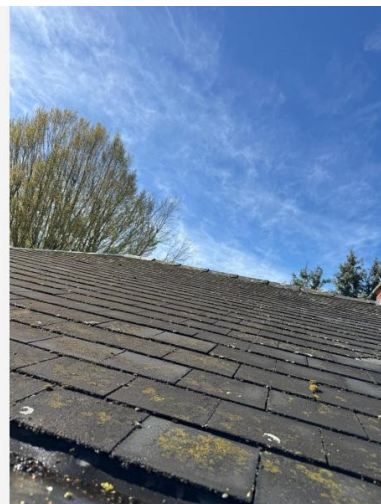
Het asbestmateriaal valt onder de mijlpaal van 2034.

Eindbeoordeling materiaalrisico

Laag materiaalrisico en/of verlaagde kans op vezelvrijgave

<b>Gebondenheid</b>	Categorie 1: hechtgebonden in oorsprong
<b>Asbestsoort (vezeltype)</b>	Crocidoliet aanwezig
<b>Asbestconcentratie</b>	Laag (< 50%)
<b>Afschermingsgraad van het gehele materiaal</b>	Geheel of deels vrij aan de buitenlucht, maar geen contact met binnenlucht
<b>Toestand van het materiaal</b>	Licht beschadigd, licht verweerd. Intacte calciumsilicaatplaat of materiaal met categorie 3-gebondenheid

<b>Beschrijving</b>	Dak bestaande uit leien
<b>Omgeving</b>	Buiten
<b>Primaire drager</b>	Schuin dak
<b>Asbestmateriaal</b>	Dak- en gevelbekleding - Lei, shingle
<b>Bindmiddel van asbestmateriaal</b>	Cement
<b>Gebondenheid op basis van bindmiddel</b>	Hecht
<b>Hoeveelheid (oppervlakte - aantal)</b>	<ul style="list-style-type: none"><li>• 70,00 m<sup>2</sup> - 1 stuk</li></ul>
<b>Totale oppervlakte</b>	70,00 m <sup>2</sup>
<b>Eenvoudig bereikbaar</b>	Ja
<b>Bevestigingswijze</b>	<ul style="list-style-type: none"><li>• Geklemd</li><li>• Genageld, geniet</li></ul>
<b>Identificatiemethode</b>	<p>De asbestdeskundige beoordeelt het materiaal als asbestverdacht en dus asbesthoudend, en dit zonder monstername.</p> <p>Motivatie: De monstername brengt andere schade aan dan schade die inherent is aan de monstername.</p>
<b>Destructieve handeling voor identificatie</b>	Nee
<b>Opmerking</b>	De hoeveelheid is een zo nauwkeurig mogelijke opmeting. Hieraan kunnen evenwel geen rechten worden ontleend.

Verwijderen

- Verwijder dit asbestmateriaal zo snel mogelijk. Volg de toestand goed op.
- Hemelwater dat afspoelt van asbestcement daken of gevels kan asbestdeeltjes bevatten. Gebruik het enkel voor gesloten circuits (bv. spoelen toiletten). Reinig na het vervangen van het dak of de gevel de dakgoten en regenwaterput of -ton om asbesthoudend sediment of slib te verwijderen
- Voer bijkomende staalname(s) uit.

- Eenvoudige handelingen: mag via doe-het-zelf of door werknemer(s) met opleidingsattest eenvoudige handelingen  
Deze toepassing kan door een aannemer die over een opleidingsattest eenvoudige handelingen beschikt of door een particulier (doe-het-zelf), verwijderd worden indien er geen verhoogd risico op vrijgave van asbestvezels (max. concentratie 0,01 vezels/cm<sup>3</sup> - CODEX Art. VI.3-54) ontstaat en de toepassing voorafgaand wordt gefixeerd/bevochtigd; de individuele elementen zonder machinale werktuigen (boormachine, slijpschijf, hogedrukreiniger,...) en zonder breken of gooien een voor een losgemaakt worden; en ten slotte dubbel en luchtdicht verpakt weggevoerd worden naar een erkend afvalpunt (recyclagepark).

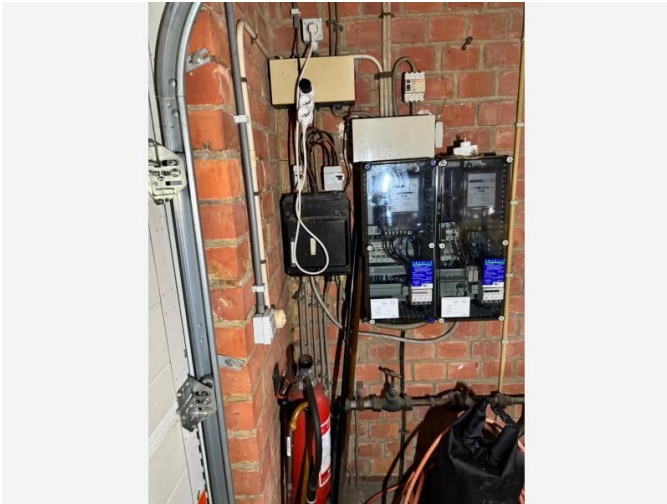
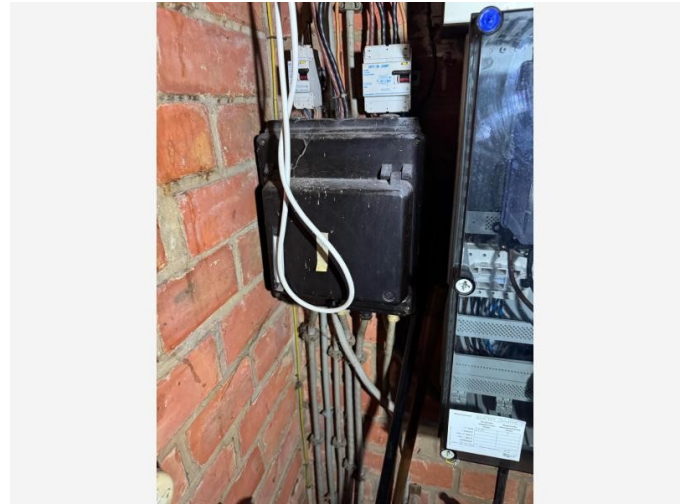
Het asbestmateriaal valt onder de mijlpaal van 2040.

Eindbeoordeling materiaalrisico	Laag materiaalrisico en/of verlaagde kans op vezelvrijgave
---------------------------------	--

<b>Gebondenheid</b>	Categorie 1: hechtgebonden in oorsprong
<b>Asbestsoort (vezeltype)</b>	Crocidoliet aanwezig
<b>Asbestconcentratie</b>	Laag (< 50%)
<b>Afschermingsgraad van het gehele materiaal</b>	Geheel of deels vrij aan de binnenlucht, maar geen contact met binnenluchtstromen
<b>Toestand van het materiaal</b>	Onbeschadigd, niet verweerd

Beschrijving	Bakeliet schakelkast
Omgeving	Binnen
Primaire drager	Communicatie en elektrische infrastructuur en uitrusting
Asbestmateriaal	Plaat, paneel, tablet - Type Bakeliet
Bindmiddel van asbestmateriaal	Kunststof of -hars
Gebondenheid op basis van bindmiddel	Hecht
Hoeveelheid (oppervlakte - dikte - aantal)	• 0,40 m <sup>2</sup> - 1,00 cm - 1 stuk
Totaal volume	0,004 m <sup>3</sup>
Eenvoudig bereikbaar	Ja
Bevestigingswijze	• Geschroefd
Identificatiemethode	De asbestdeskundige beoordeelt het materiaal als asbestverdacht en dus asbesthoudend, en dit zonder monstername.  Motivatie: De monstername brengt andere schade aan dan schade die inherent is aan de monstername.
Destructieve handeling voor identificatie	Nee
Opmerking	De hoeveelheid is een zo nauwkeurig mogelijke opmeting. Hieraan kunnen evenwel geen rechten worden ontleend.

Zorgvuldig beheren

- Zorg voor een veilig beheer. Vermijd het beschadigen van het asbestmateriaal. Controleer de toestand jaarlijks op wijzigingen.
- Voer bijkomende staalname(s) uit.

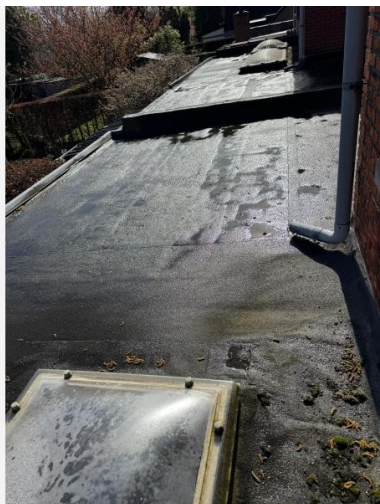
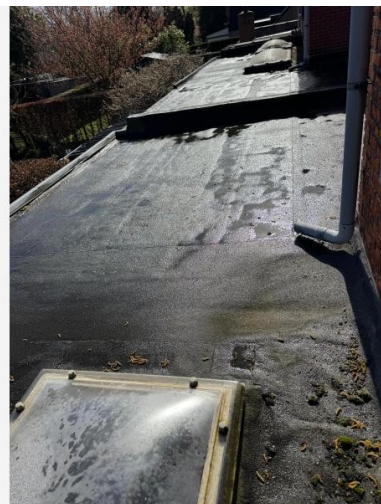
Het asbestmateriaal valt onder de mijlpaal van 2040.

Eindbeoordeling materiaalrisico	Laag materiaalrisico en/of verlaagde kans op vezelvrijgave
---------------------------------	--

Gebondenheid	Categorie 1: hechtgebonden in oorsprong
Asbestsoort (vezeltype)	Alleen chrysotiel aanwezig
Asbestconcentratie	Laag (< 50%)
Afschermingsgraad van het gehele materiaal	Geheel of deels vrij aan de buitenlucht, maar geen contact met binnenlucht
Toestand van het materiaal	Licht beschadigd, licht verweerd. Intacte calciumsilicaatplaat of materiaal met categorie 3-gebondenheid

Beschrijving	Roofing
Omgeving	Buiten
Primaire drager	Plat dak
Asbestmateriaal	Dak- en gevelbekleding - Roofing
Bindmiddel van asbestmateriaal	Bitumen (roofing, teer, asfalt)
Gebondenheid op basis van bindmiddel	Hecht
Hoeveelheid (oppervlakte - aantal)	<ul style="list-style-type: none"><li>• 45,00 m<sup>2</sup> - 1 stuk</li></ul>
Totale oppervlakte	45,00 m <sup>2</sup>
Eenvoudig bereikbaar	Ja
Bevestigingswijze	<ul style="list-style-type: none"><li>• Verlijmd, ingegoten, versmeerd</li></ul>
Identificatiemethode	<p>De asbestdeskundige beoordeelt het materiaal als asbestverdacht en dus asbesthoudend, en dit zonder monstername.</p> <p>Motivatie: De monstername brengt andere schade aan dan schade die inherent is aan de monstername.</p>
Destructieve handeling voor identificatie	Nee
Opmerking	Staalname tot op de eventuele onderliggende lagen is niet mogelijk zonder uitbreiding naar een destructief onderzoek.

Zorgvuldig beheren

- Zorg voor een veilig beheer. Vermijd het beschadigen van het asbestmateriaal. Controleer de toestand jaarlijks op wijzigingen.
- Voer bijkomende staalname(s) uit.

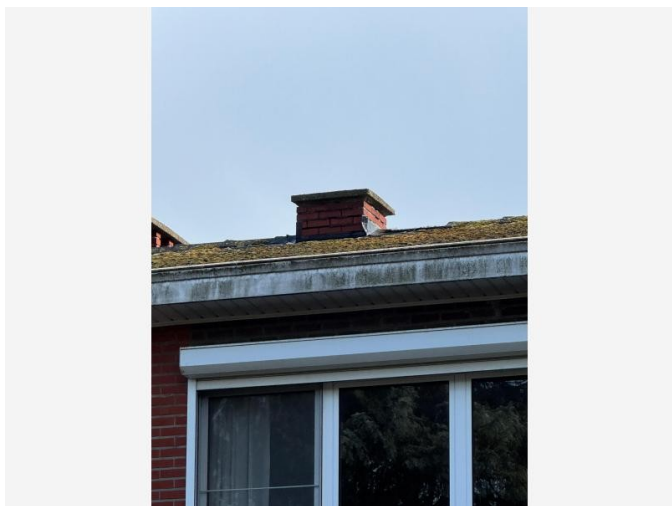
**Reden:** Het te onderzoeken materiaal situeert zich hoger dan 3,50 m te rekenen vanaf een veilige ondergrond

**Uitleg van de asbestdeskundige:** In het kader van een asbestattest voor overdracht (verkoop, schenking), hoeven toepassingen die zich hoger dan 3,5m vanaf een veilige ondergrond situeren, niet onderzocht te worden.

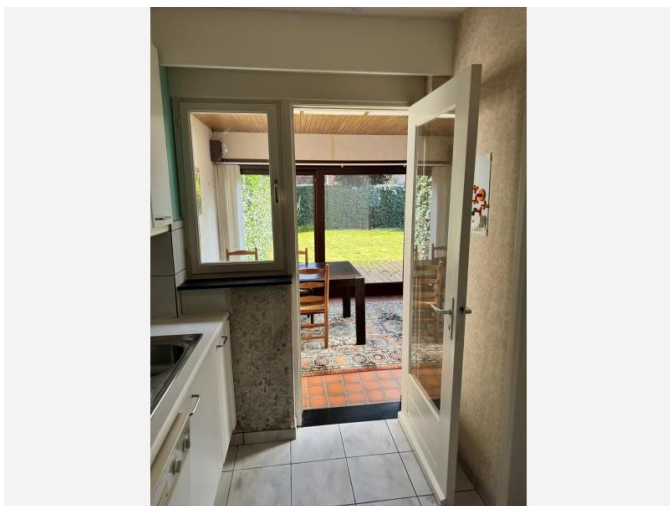
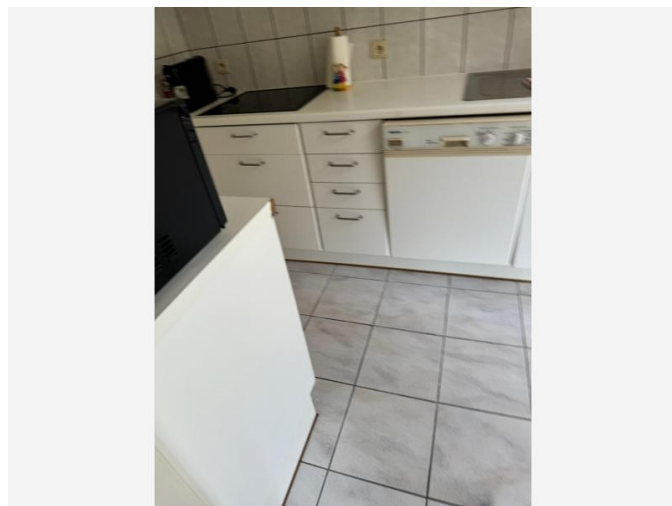
Binnenwanden en/of plafonds afgewerkt met een intacte laag faiencetegels zonder zichtbare beschadigingen. Inspectie van de onderliggende lijmlaag is niet mogelijk zonder uitbreiding naar een destructief onderzoek.

Vloeren afgewerkt met een intacte laag vloertegels zonder zichtbare beschadigingen. Inspectie van de onderliggende lijmlaag is niet mogelijk zonder uitbreiding naar een destructief onderzoek.

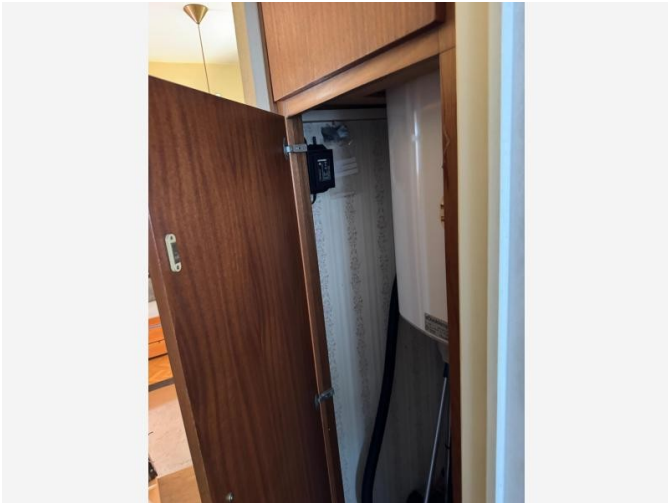
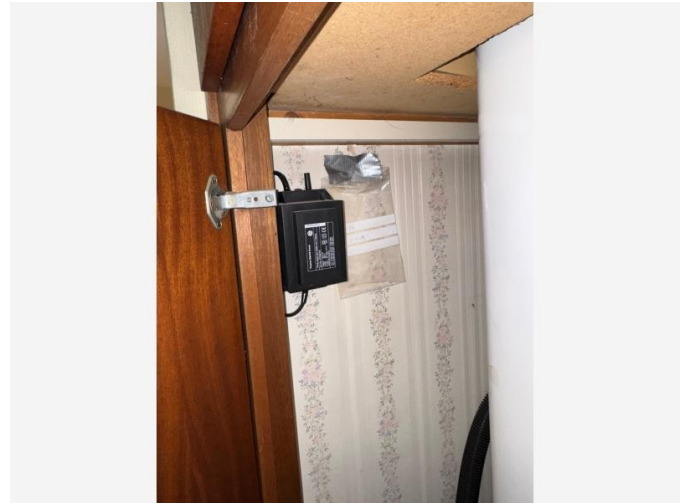
Geen asbest

#	Type	Referentie	Resultaat
8.1	Mengmonster	st01	Geen asbest

<b>Beschrijving</b>	Pleisterwerk wanden
<b>Omgeving</b>	Binnen
<b>Primaire drager</b>	Binnenwand
<b>Bindmiddel van materiaal</b>	Gips - kalk
<b>Gebondenheid op basis van bindmiddel</b>	Niet-hechtgebonden
<b>Hoeveelheid (oppervlakte - dikte - aantal)</b>	• 189,00 m <sup>2</sup> - 1,00 cm - 1 stuk
<b>Totaal volume</b>	1,89 m <sup>3</sup>
<b>Identificatiemethode</b>	Een monstername door de asbestdeskundige met laboanalyse door een asbestlabo.
<b>Destructieve handeling voor identificatie</b>	Nee
<b>Opmerking</b>	De hoeveelheid is een zo nauwkeurig mogelijke opmeting. Hieraan kunnen evenwel geen rechten worden ontleend. Waar mogelijk, wordt staalname uitgevoerd conform het inspectieprotocol: in een droge ruimte zoals een slaapkamer, in een natte ruimte zoals een keuken of badkamer, in een traphal en in een stookruimte.

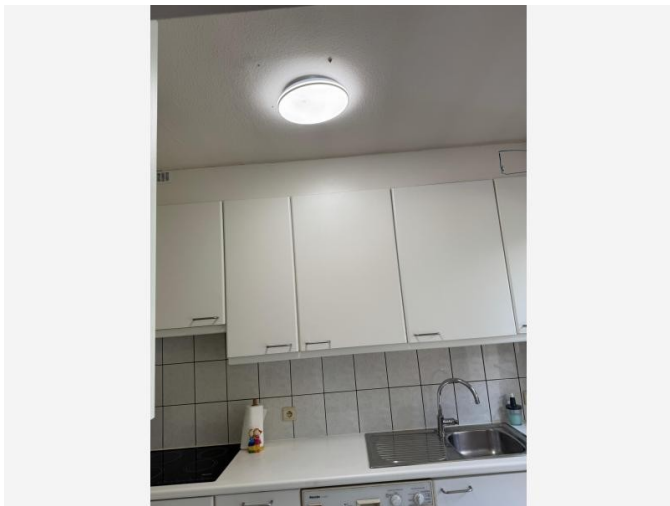
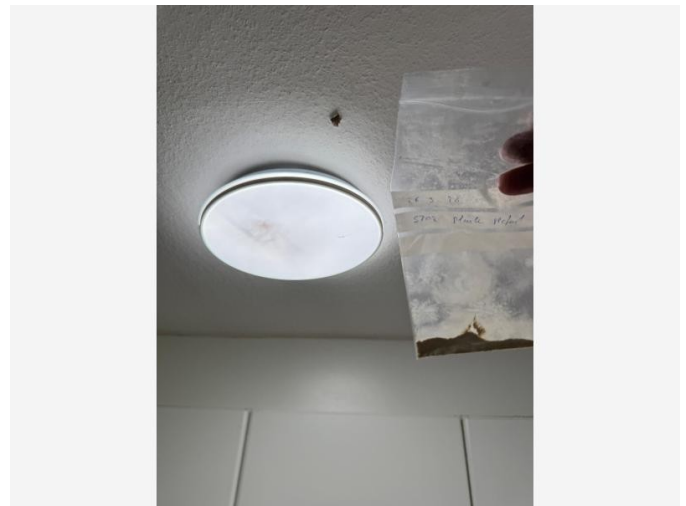
## Fiche 9: Pleisterwerk plafonds

Geen asbest

#	Type	Referentie	Resultaat
9.1	Mengmonster	st02	Geen asbest

<b>Beschrijving</b>	Pleisterwerk plafonds
<b>Omgeving</b>	Binnen
<b>Primaire drager</b>	Plafond
<b>Bindmiddel van materiaal</b>	Gips - kalk
<b>Gebondenheid op basis van bindmiddel</b>	Niet-hechtgebonden
<b>Hoeveelheid (oppervlakte - dikte - aantal)</b>	• 155,00 m <sup>2</sup> - 1,00 cm - 1 stuk
<b>Totaal volume</b>	1,55 m <sup>3</sup>
<b>Identificatiemethode</b>	Een monstername door de asbestdeskundige met laboanalyse door een asbestlabo.
<b>Destructieve handeling voor identificatie</b>	Nee
<b>Opmerking</b>	De hoeveelheid is een zo nauwkeurig mogelijke opmeting. Hieraan kunnen evenwel geen rechten worden ontleend. Waar mogelijk, wordt staalname uitgevoerd conform het inspectieprotocol: in een droge ruimte zoals een slaapkamer, in een natte ruimte zoals een keuken of badkamer, in een traphal en in een stookruimte.
