# Asbestinventarisatetest

Augustijnslei 151/1001, 2930 Brasschaat

Attestnummer : 20250910-000459.000

Uitgegeven op : 10.09.2025

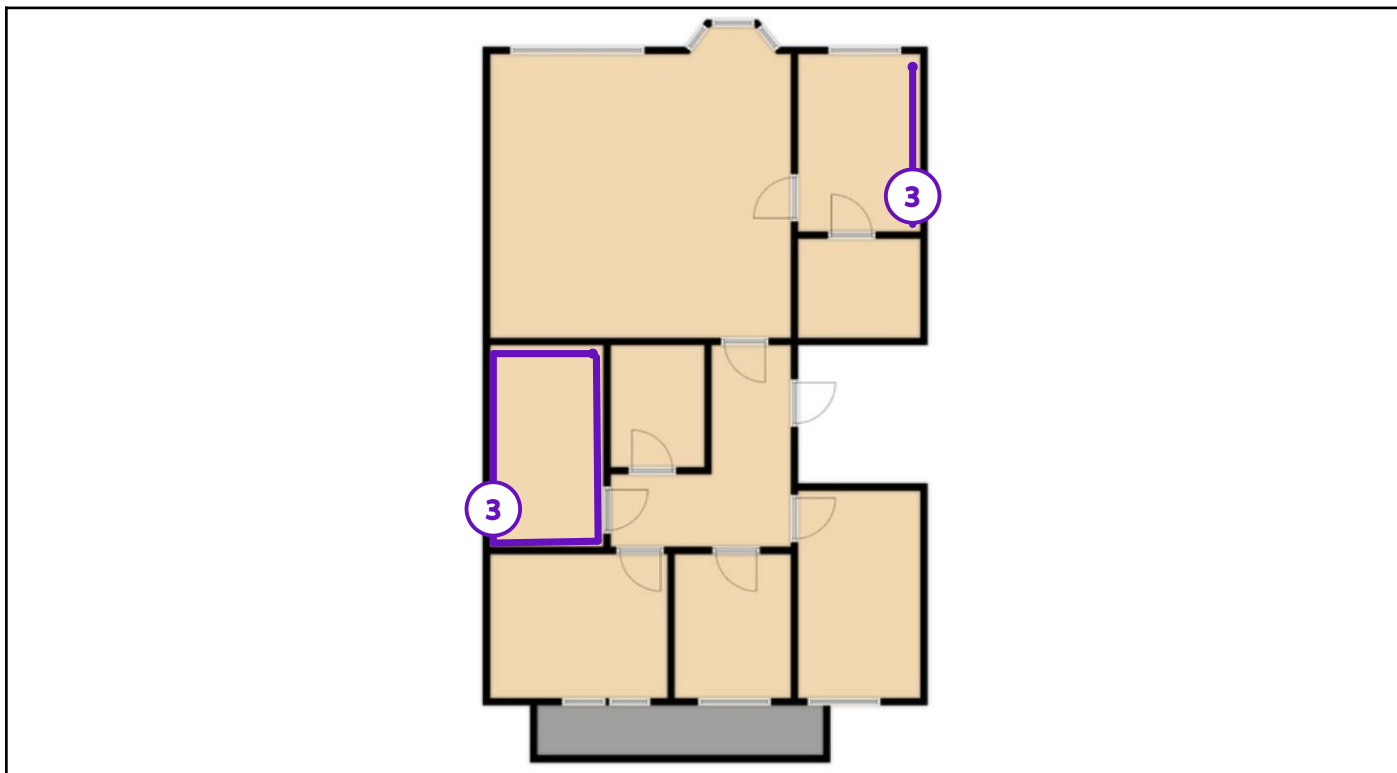
## Plan 1.4: plan-appartement-tegellijm

Beschrijving	Type	Actie
3. Tegellijm muur	Advies	-

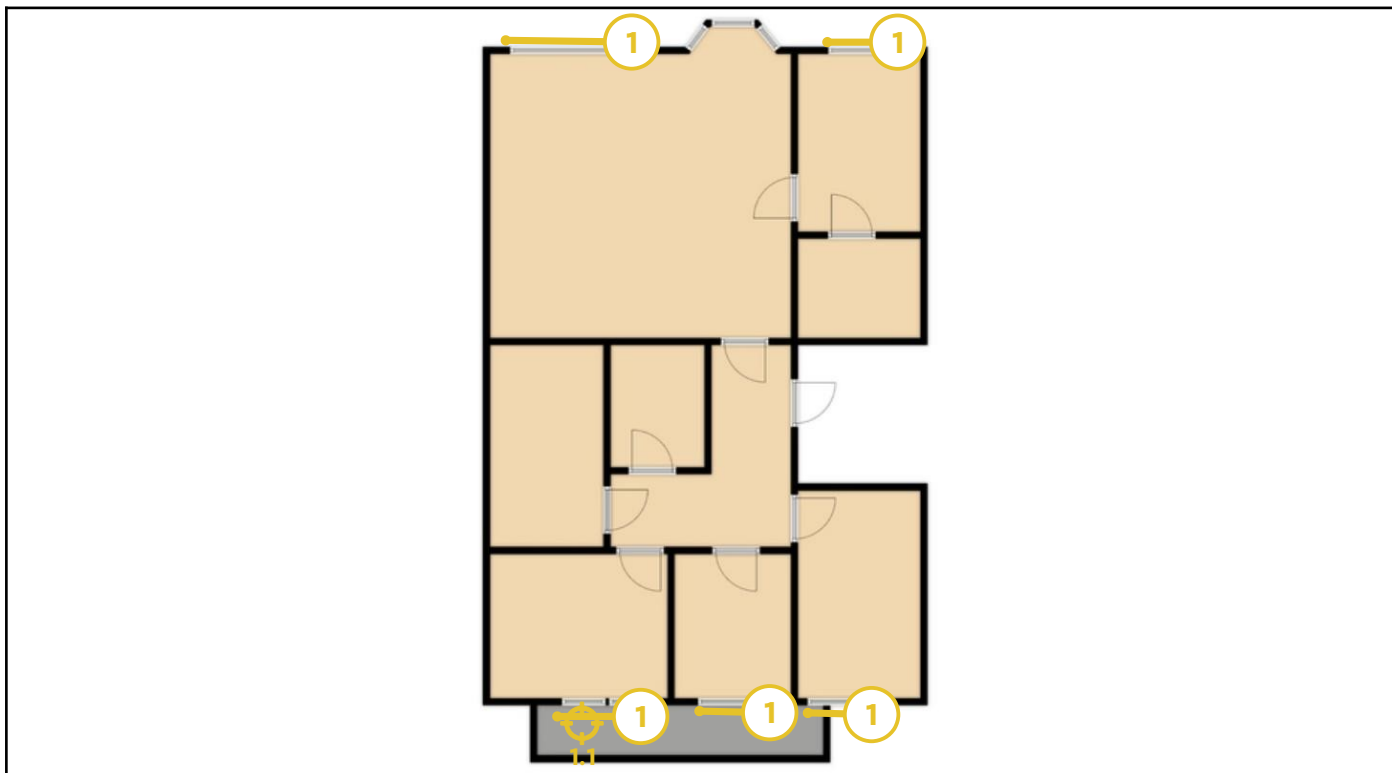
## Plan 1.5: plan-appartement-vensterbank

Beschrijving	Type	Actie
1. Vensterbank	Asbestmateriaal	Zorgvuldig beheren
1.1 Code: 004	Puntmonster	-

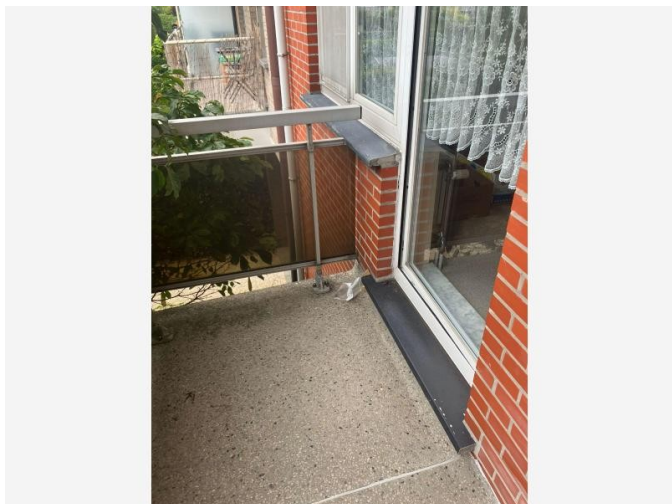
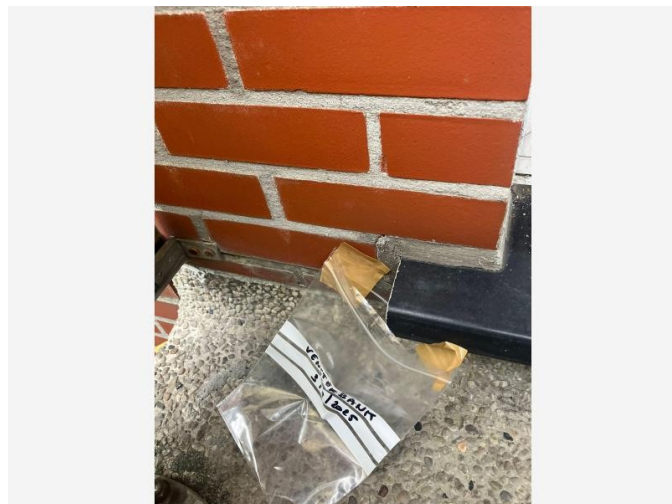
Het asbestmateriaal valt onder de mijlpaal van 2040.

Eindbeoordeling materiaalrisico	Laag materiaalrisico en/of verlaagde kans op vezelvrijgave
---------------------------------	--

#	Type	Referentie	Resultaat
1.1	Puntmonster	004	Chrysotiel

Beschrijving	Vensterbank
Omgeving	Buiten
Primaire drager	vensterbank
Asbestmateriaal	Plaat, paneel, tablet - Type Massal
Bindmiddel van asbestmateriaal	Cement
Gebondenheid op basis van bindmiddel	Hecht
Hoeveelheid (oppervlakte - dikte - aantal)	• 4,00 m <sup>2</sup> - 1,00 cm - 1 stuk
Totaal volume	0,04 m <sup>3</sup>
Eenvoudig bereikbaar	Ja
Bevestigingswijze	• Geklemd
Identificatiemethode	Vaststelling met monstername
Destructieve handeling voor identificatie	Nee

- Zorg voor een veilig beheer. Vermijd het beschadigen van het asbestmateriaal. Controleer de toestand jaarlijks op wijzigingen.

- Eenvoudige handelingen: mag via doe-het-zelf of door werknemer(s) met opleidingsattest eenvoudige handelingen  
Dit materiaal is hechtgebonden van aard en kan in principe, mits het volgen van een correcte werkwijze, fixatie van het materiaal en gebruik van persoonlijke beschermingsmaatregelen, op een veilige manier worden verwijderd in een geheel zonder het materiaal te breken. Vervolgens dient het materiaal dubbel verpakt en afgevoerd te worden naar een daartoe bevoegd afvalverwerker. Indien blijkt dat het niet kan verwijderd worden zonder het te breken en dus een verhoogde kans op vrijgave van vezels geeft, wordt een erkend asbestverwijderaar aangeraden.

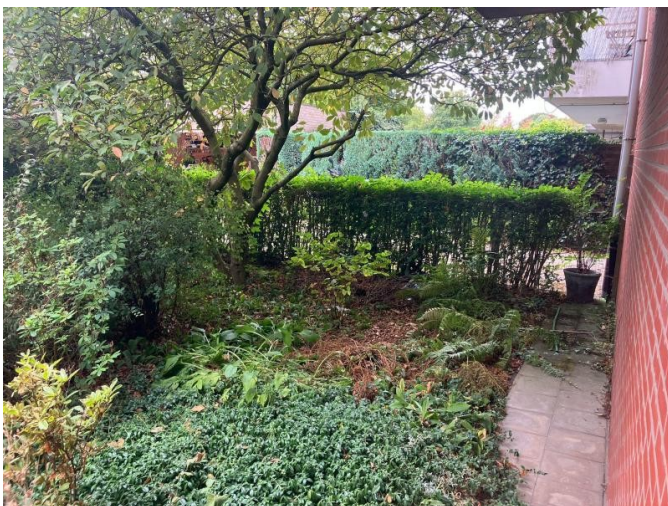
Er zijn geen asbestverdachte materialen aangetroffen.

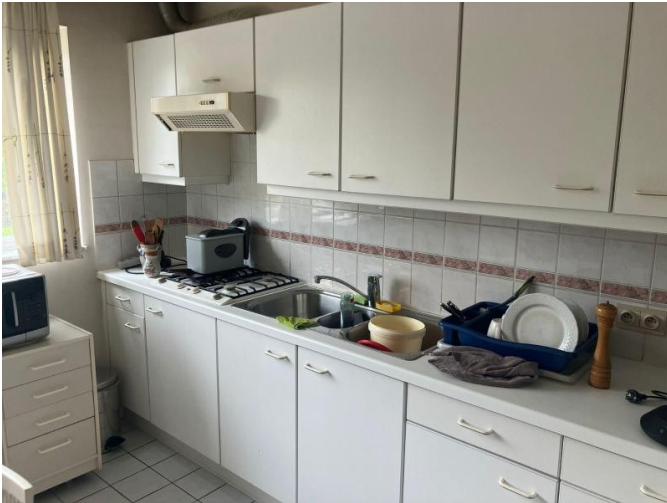
Er is geen data gekend van het plaatsen van de wandtegels.

Mogelijk bevindt er zich asbestverdachte tegellijm achter de wandtegels. Dit was niet waarneembaar, er waren geen bestaande beschadigingen of openingen in de wandtegels.

Bij verwijderen van de muurtegels een staalname laten uitvoeren ter controle.

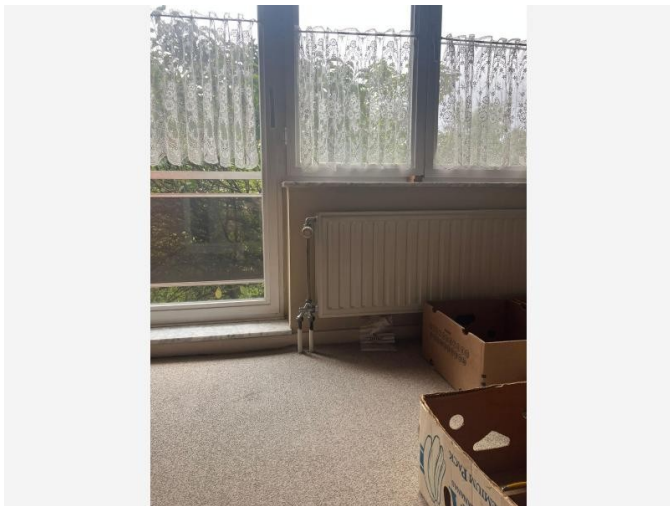
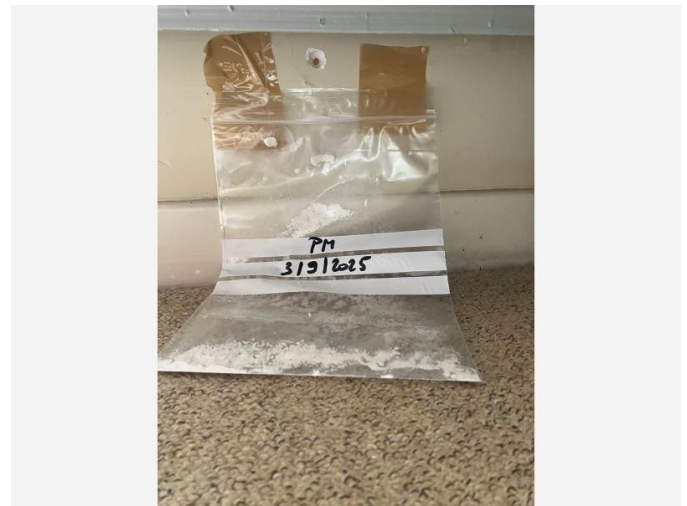
## Fiche 4: pleisterwerk muren

Geen asbest

#	Type	Referentie	Resultaat
4.1	Mengmonster	001	Geen asbest

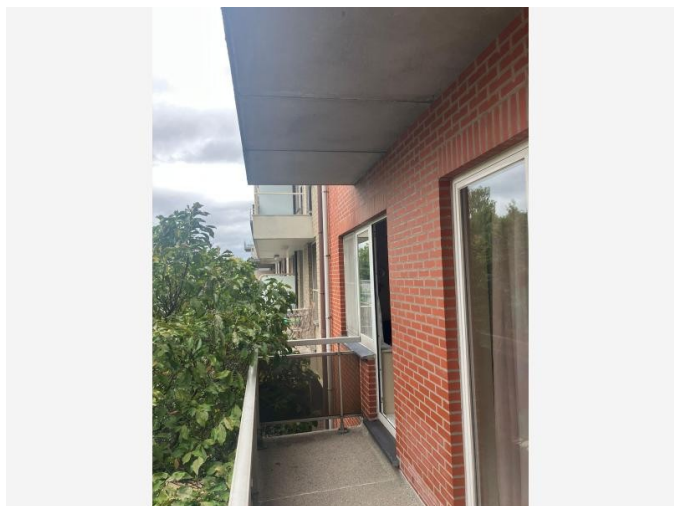
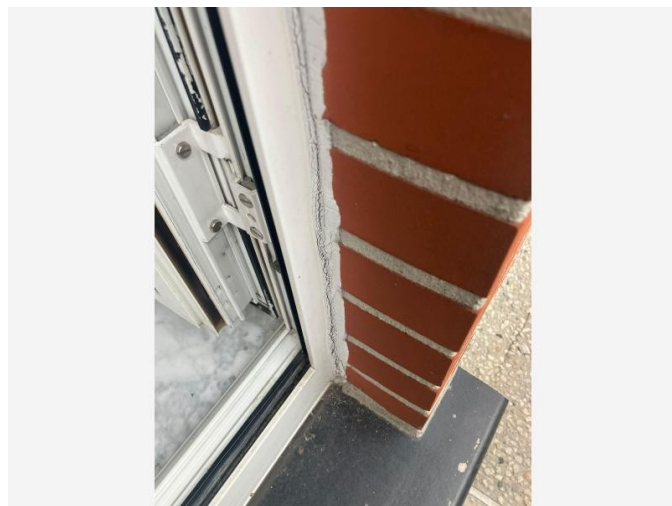
Geen asbest

#	Type	Referentie	Resultaat
5.1	Puntmonster	003	Geen asbest

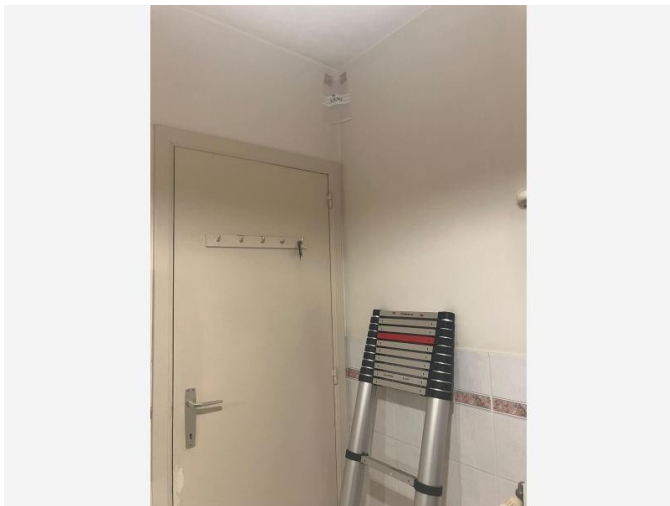
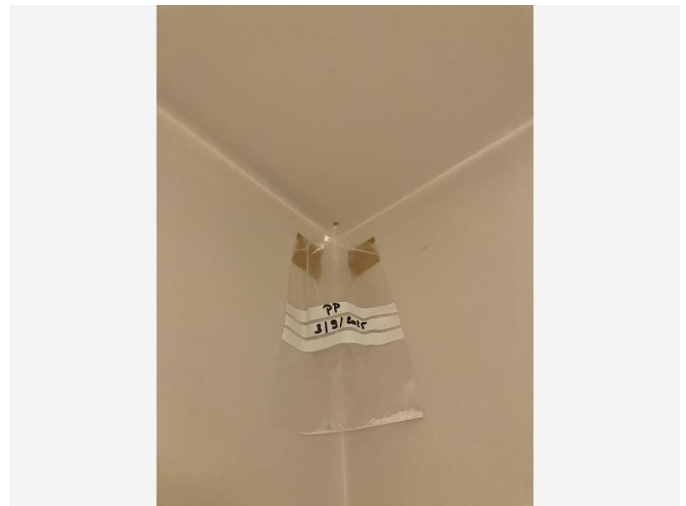
Geen asbest

#	Type	Referentie	Resultaat
6.1	Mengmonster	002	Geen asbest
