# Asbestinventarisatetest

Jan Blockxstraat 2, 2018 Antwerpen

Attestnummer : 20260710-000313.000

Uitgegeven op : 10.07.2026

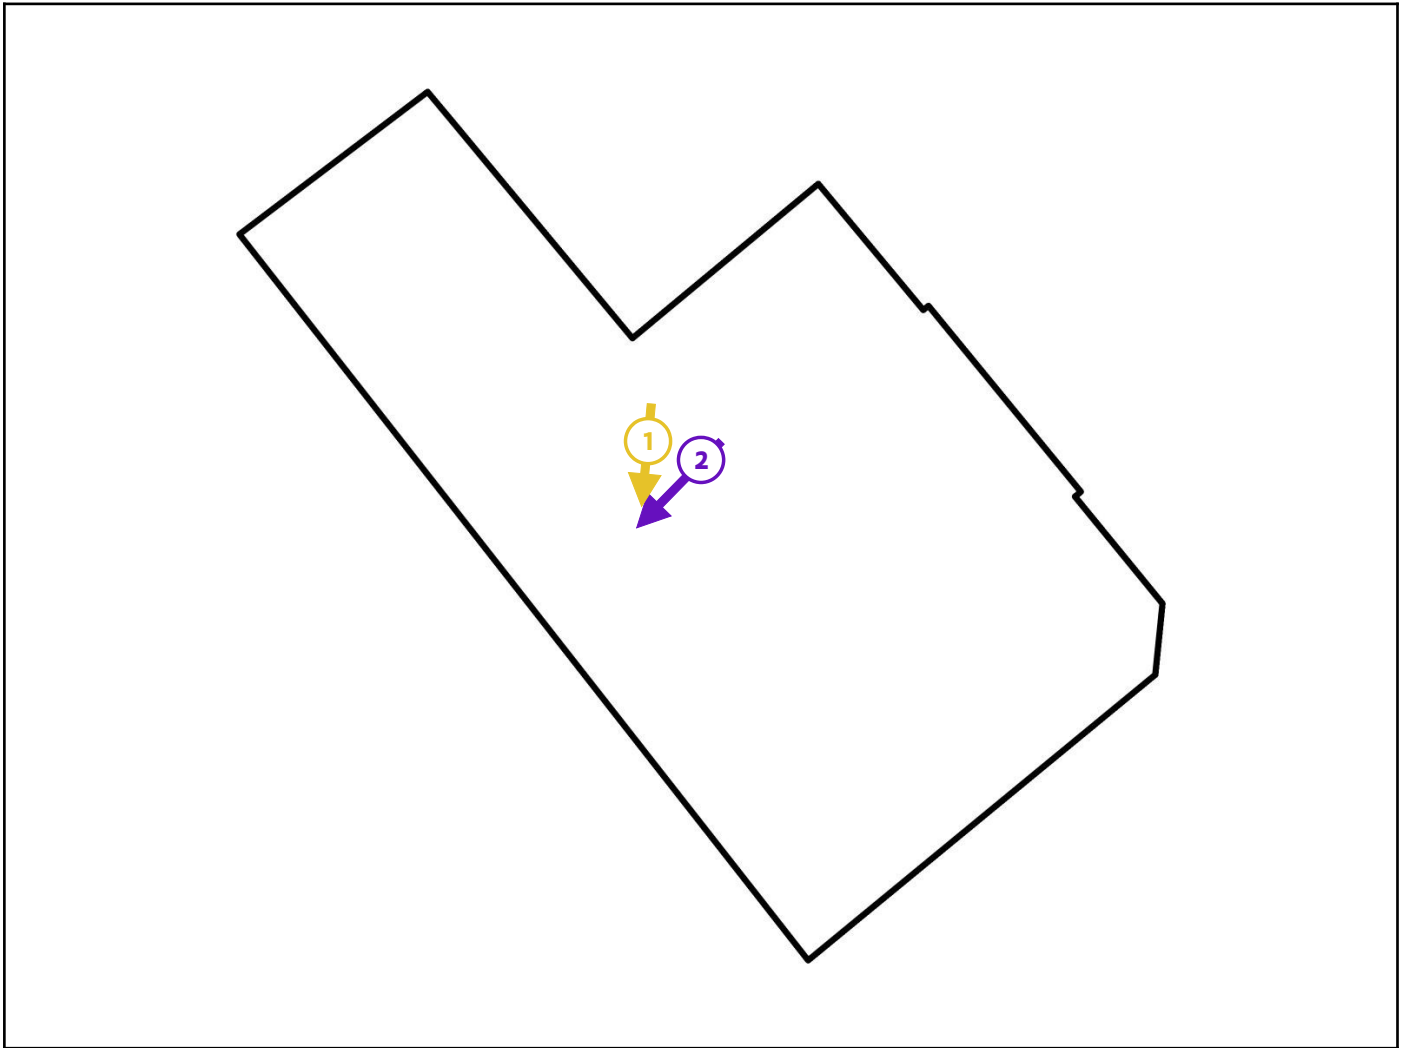
## Plan 1.8: Hoofdgebouw plan

| Beschrijving | Type | Actie |
|---|---|---|
| 1. Cementbuis | Asbestmateriaal | Zorgvuldig beheren |
| 2. Schouw | Beperking | - |

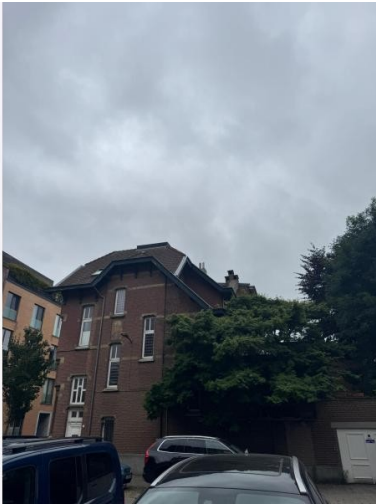
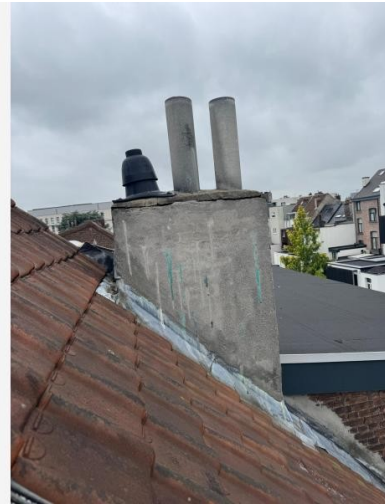
Het asbestmateriaal valt onder de mijlpaal van 2040.

| Eindbeoordeling materiaalarisico | Laag materiaalarisico en/of verlaagde kans op vezelvrijgave |

| Gebondenheid | Categorie 1: hechtgebonden in oorsprong |
| Asbestsoort (vezeltype) | Crocidoliet aanwezig |
| Asbestconcentratie | Laag (< 50%) |
| Afschermingsgraad van het gehele materiaal | Geheel of deels vrij aan de buitenlucht, maar geen contact met binnenlucht |
| Toestand van het materiaal | Licht beschadigd, licht verweerd. Intacte calciumsilicaatplaat of materiaal met categorie 3-gebondenheid |

| Beschrijving | Cementbuis |
| Opmerking | De precieze lengte is onbekend. |

- Zorg voor een veilig beheer. Vermijd het beschadigen van het asbestmateriaal. Controleer de toestand jaarlijks op wijzigingen.

- Eenvoudige handelingen: mag via doe-het-zelf of door werknemer(s) met opleidingsattest eenvoudige handelingen  
Deze toepassing kan door een aannemer die over een opleidingsattest eenvoudige handelingen beschikt of door een particulier (doe-het-zelf), verwijderd worden indien er geen verhoogd risico op vrijgave van asbestvezels (max. concentratie 0,01 vezels/cm<sup>3</sup> - CODEX Art. VI.3-54) ontstaat en de toepassing voorafgaand wordt gefixeerd/bevochtigd; de individuele elementen zonder machinale werktuigen (boormachine, slijpschijf, hogedrukreiniger,...) en zonder breken of gooien een voor een losgemaakt worden; en ten slotte dubbel en luchtdicht verpakt weggevoerd worden naar een erkend afvalpunt (recyclagepark).

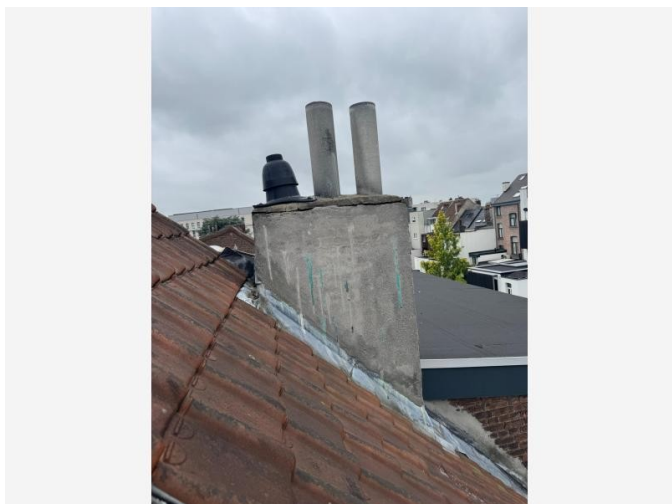
**Reden:** Het te onderzoeken materiaal situeert zich hoger dan 3,50 m te rekenen vanaf een veilige ondergrond

**Uitleg van de asbestdeskundige:** De binnenkant van de schouw is niet waarneembaar. De schouw bevat binnenin mogelijk een asbestcement rookgaskanaal. Laat dit onderzoeken bij eventuele werken.

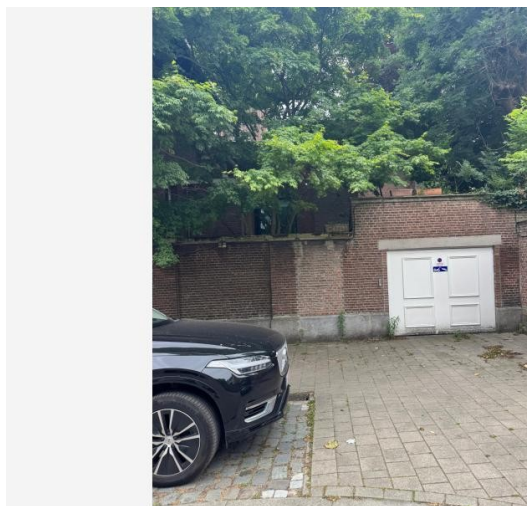
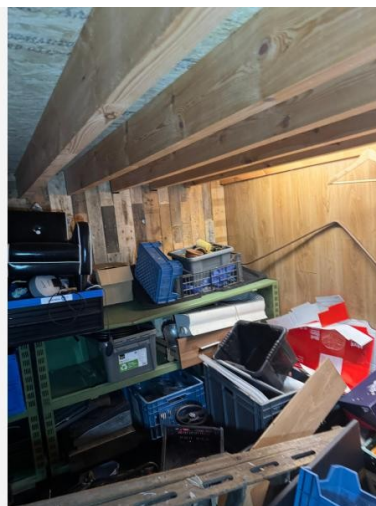
Geen waarneembare asbestverdachte materialen aangetroffen.

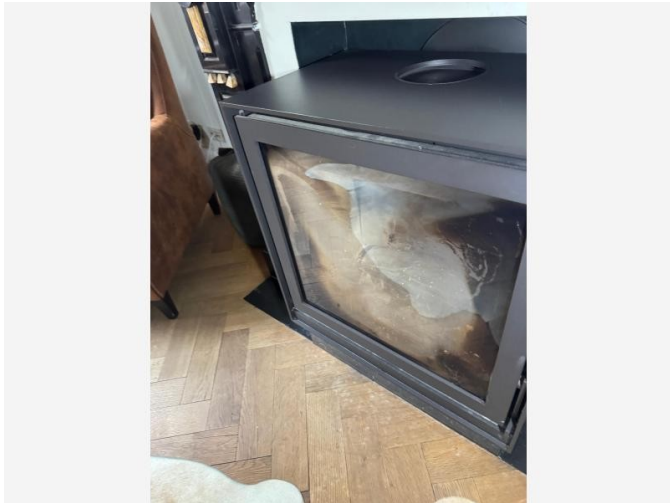
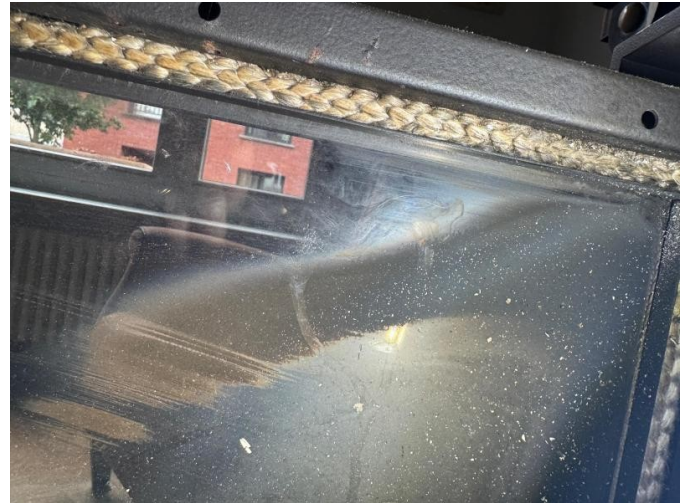
Niet-asbestverdachte koord in de kachel.

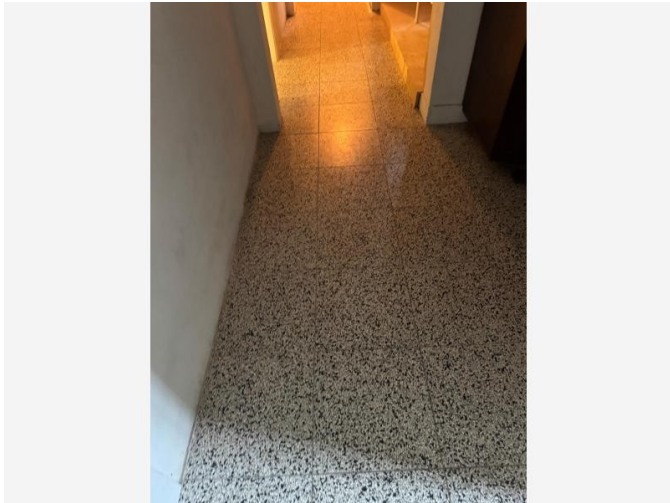
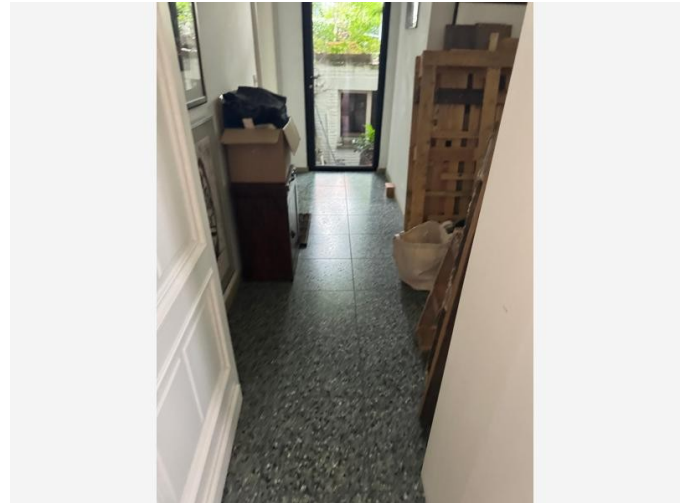
De vloertegels zijn niet verdacht.

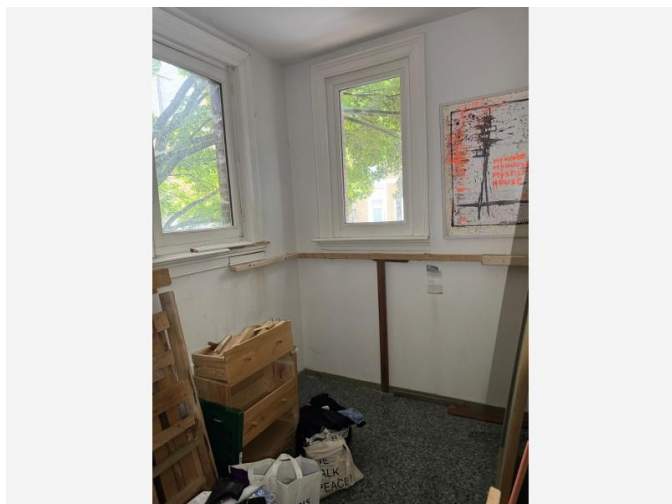
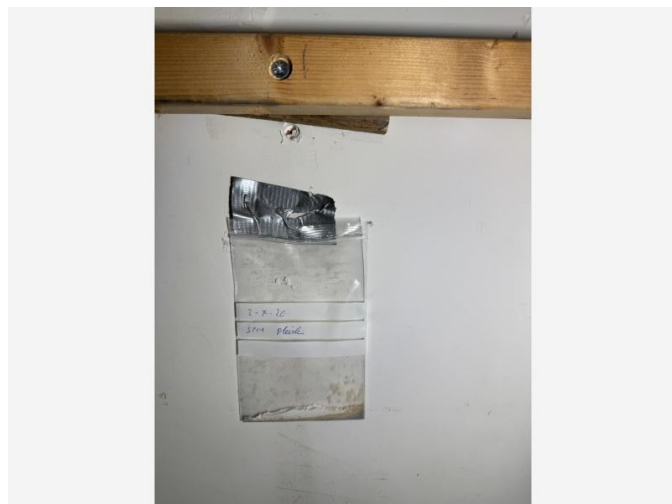
## Fiche 8: Pleisterwerk wanden

Geen asbest

| # | Type | Referentie | Resultaat |
|---|---|---|---|
| 8.1 | Mengmonster | st01 | Geen asbest |

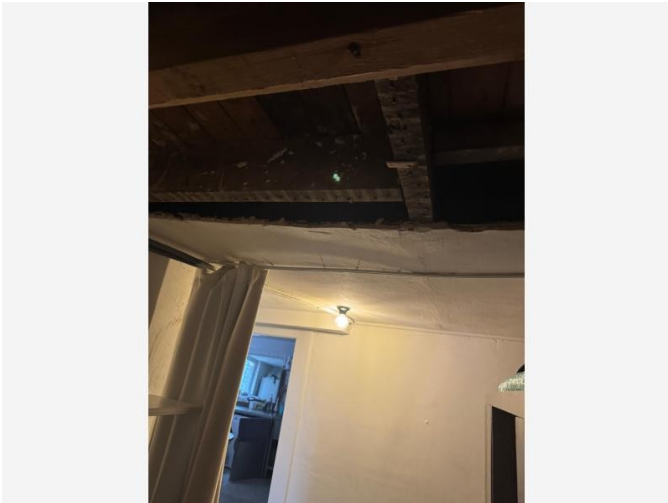
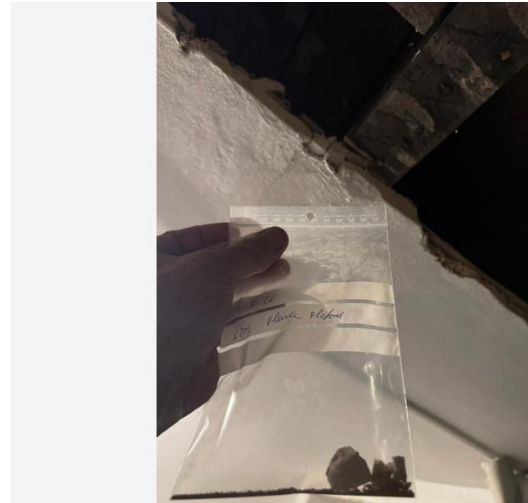
## Fiche 9: Pleisterwerk plafonds

Geen asbest

| # | Type | Referentie | Resultaat |
|---|---|---|---|
| 9.1 | Mengmonster | st02 | Geen asbest |

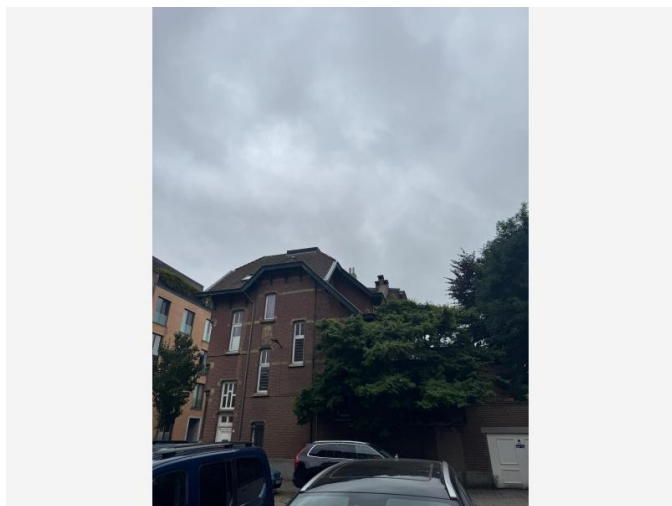
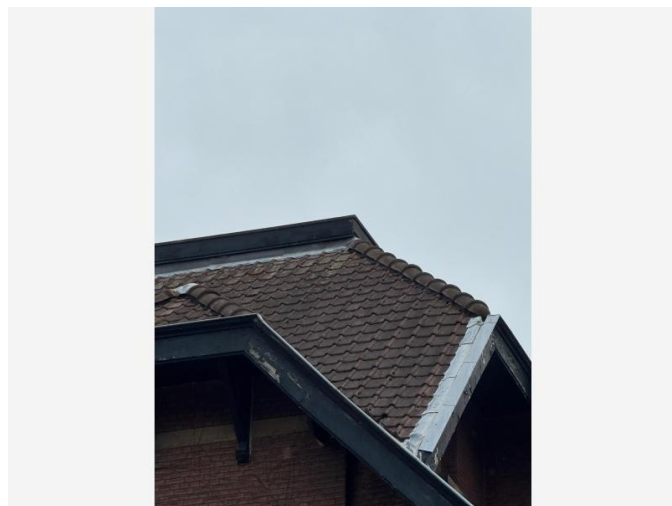
### Fiche 10: Dakbedekking bestaande uit pannen (niet verdacht)

| Beschrijving | Notitie | Terug te vinden op plannen |
|---|---|---|
| Fiche 10: Dakbedekking bestaande uit pannen (niet verdacht) | De dakbedekking is niet-asbestverdacht. | - |

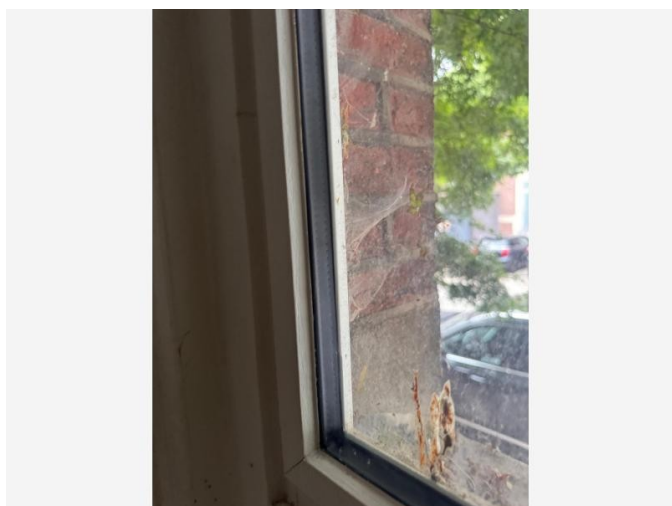
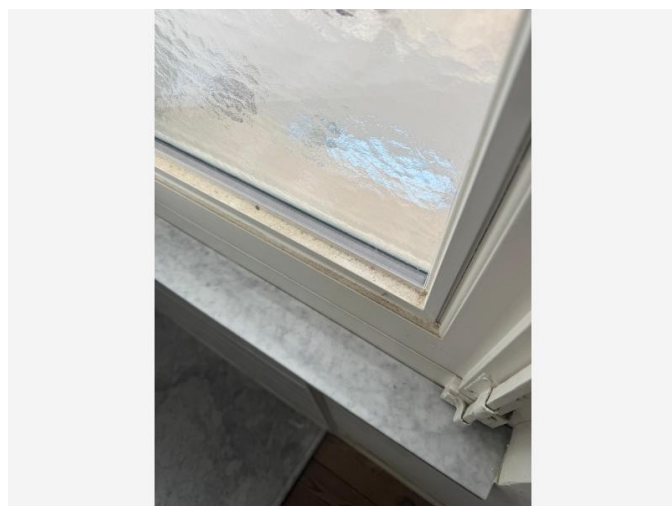
### Fiche 11: Kit aan de ramen

| Beschrijving | Notitie | Terug te vinden op plannen |
|---|---|---|
| Fiche 11: Kit aan de ramen | De kit aan de ramen is niet asbestverdacht. Alle ramen werden gecontroleerd. | - |
