Asbestinventarisatetest

Kauwenlaan 3, 2950 Kapellen

Attestnummer : 20260630-000022.001

Uitgegeven op : 30.06.2026

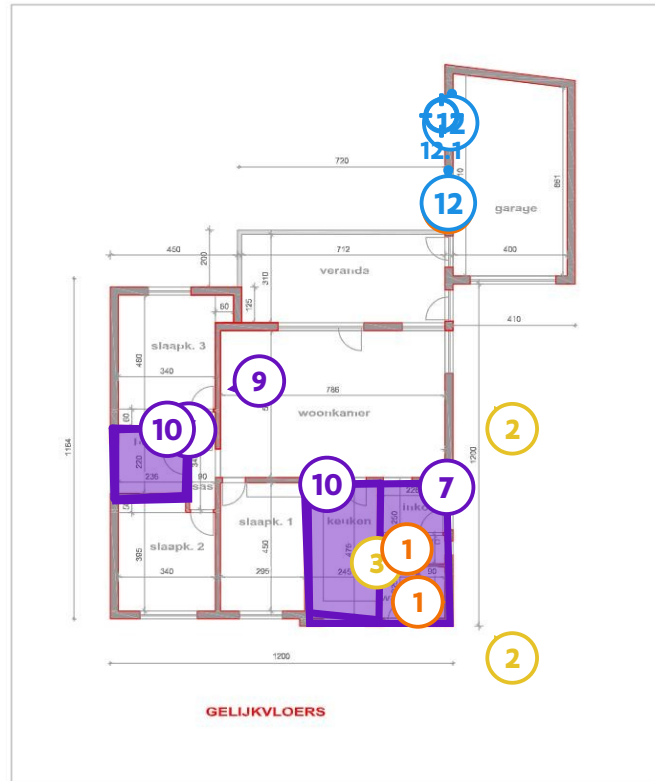
Plan 1.1: Kauwenlaan 3 Kapellen grondplan

Beschrijving	Type	Actie
1. Bakeliet schakelaars/stopcontacten	Asbestmateriaal	Verwijderen
2. Cementbuis in put	Asbestmateriaal	Zorgvuldig beheren
3. Bakeliet schakelkast	Asbestmateriaal	Zorgvuldig beheren
7. Vloertegels (niet verdacht)	Advies	-
9. Kachelkoord	Advies	-

10. Faiencetegels (lijm)	Advies	-
12. Mastiek	Geen asbest	-
12.1 Code: st03	Puntmonster	-

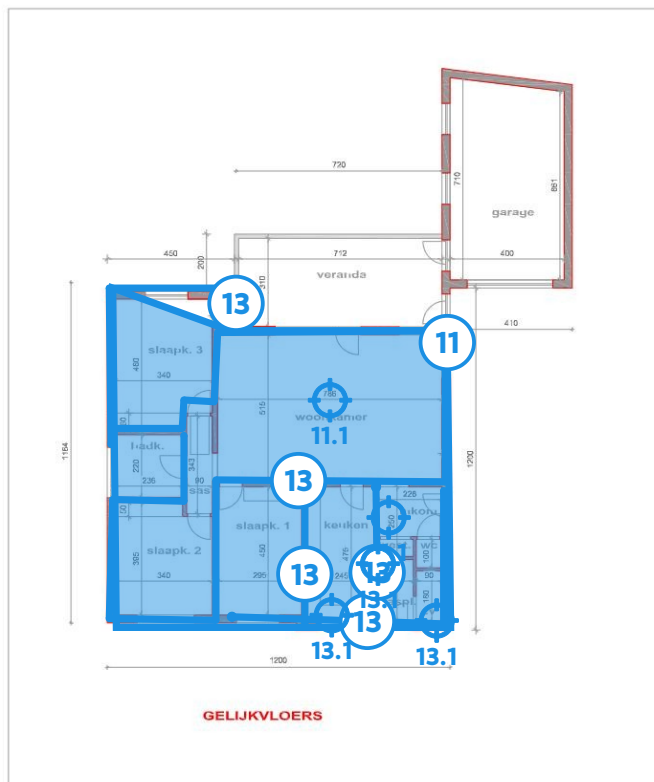
Plan 1.2: Kauwenlaan 3 Kapellen grondplan pleister

Beschrijving	Type	Actie
11. Pleisterwerk plafonds	Geen asbest	-
11.1 Code: st02	Mengmonster	-
13. Pleisterwerk wanden	Geen asbest	-
13.1 Code: st01	Mengmonster	-

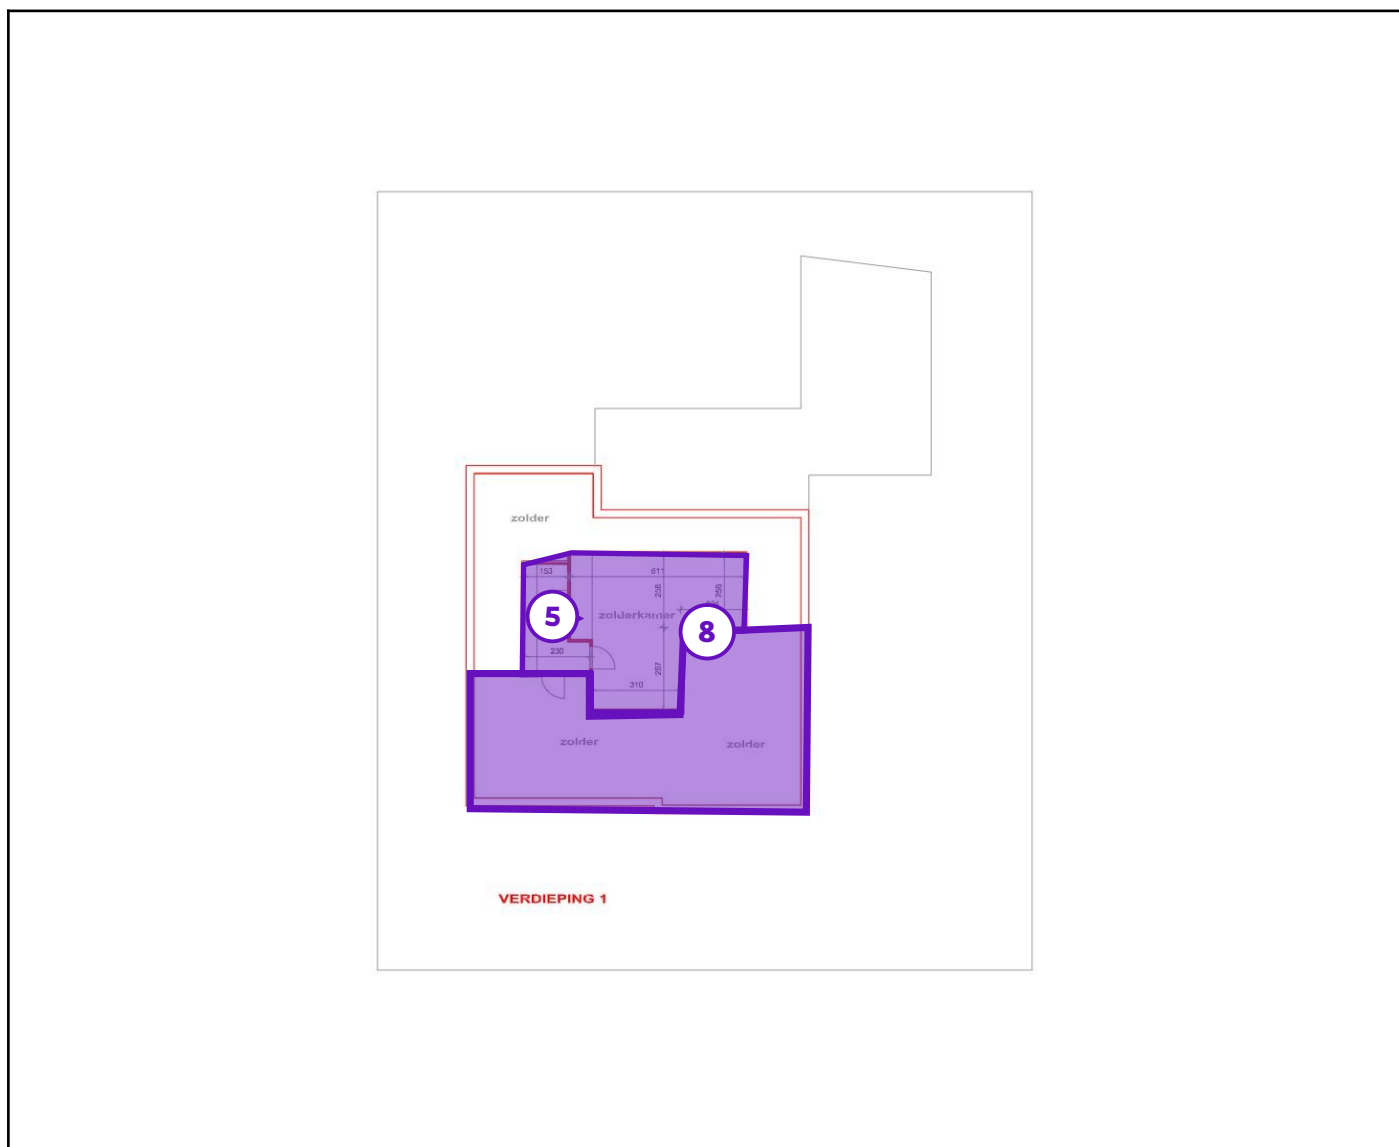
Plan 1.3: Kauwenlaan 3 Kapellen zolder

Beschrijving	Type	Actie
5. Schouw	Beperking	-
6. Plafonds bestaande uit voorzetpanelen	Advies	-
8. Vloerzeilen (niet verdacht)	Advies	-

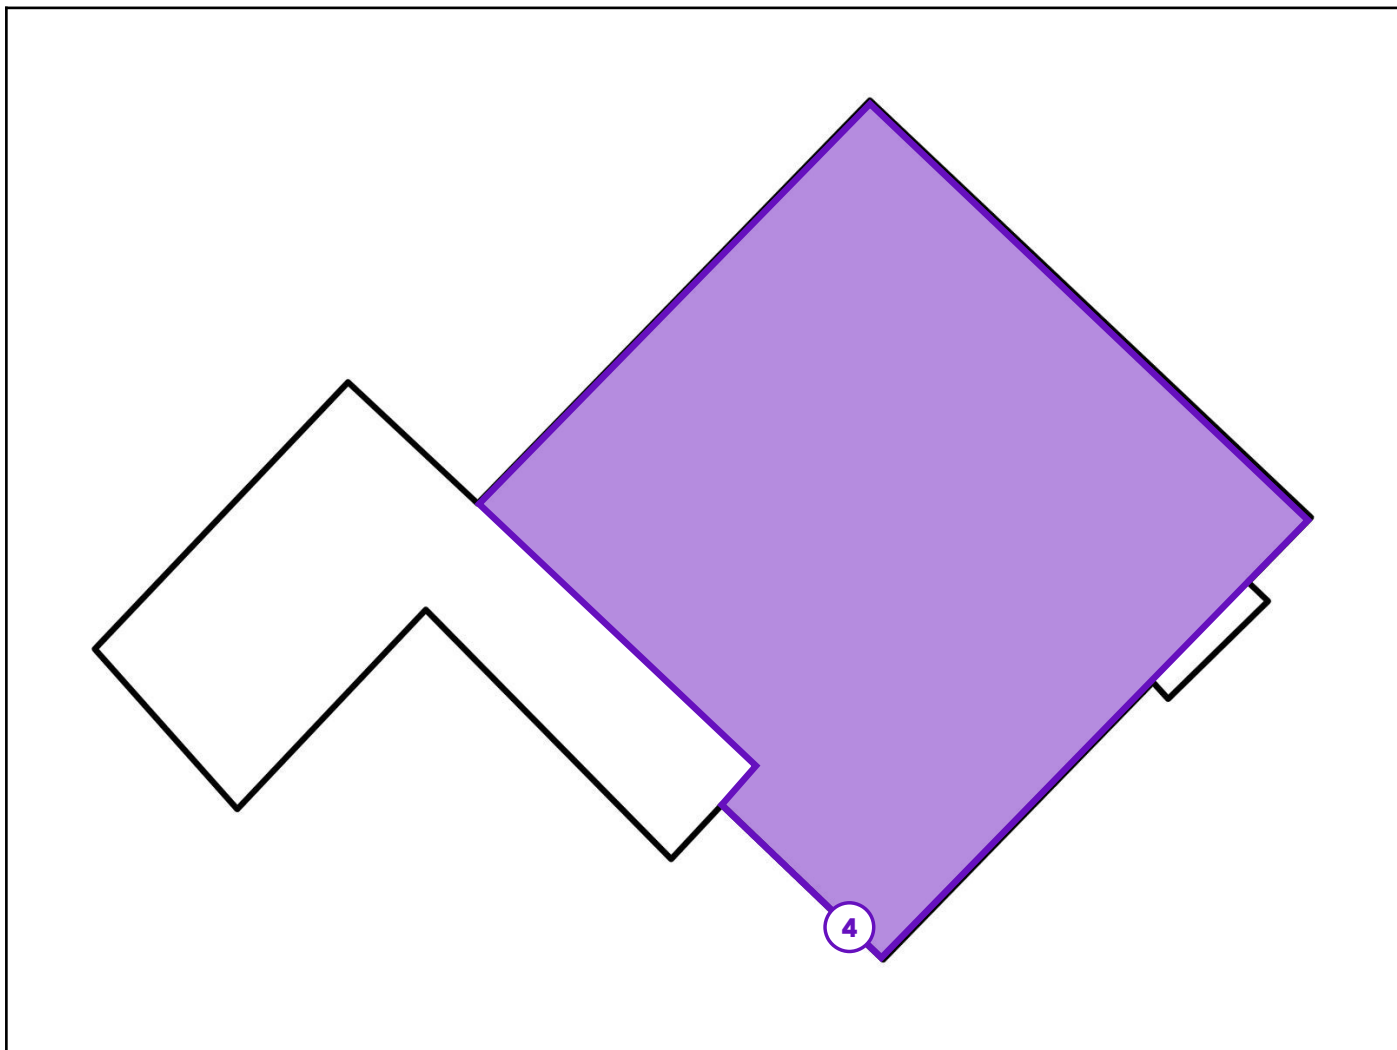
Plan 1.4: Hoofdgebouw plan

Beschrijving	Type	Actie
4. Kruipkelder	Beperking	-

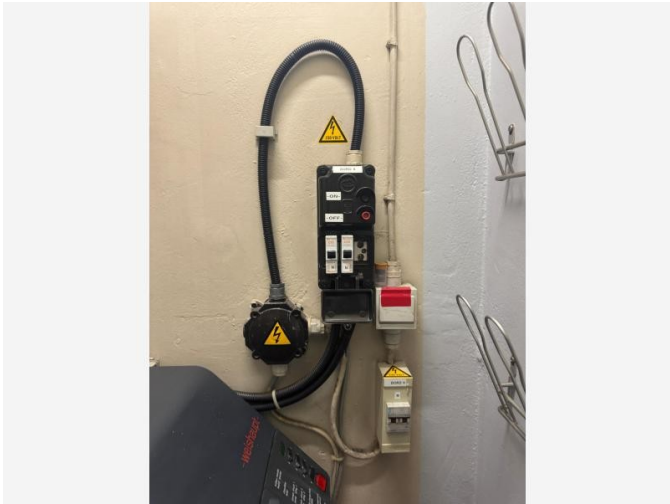
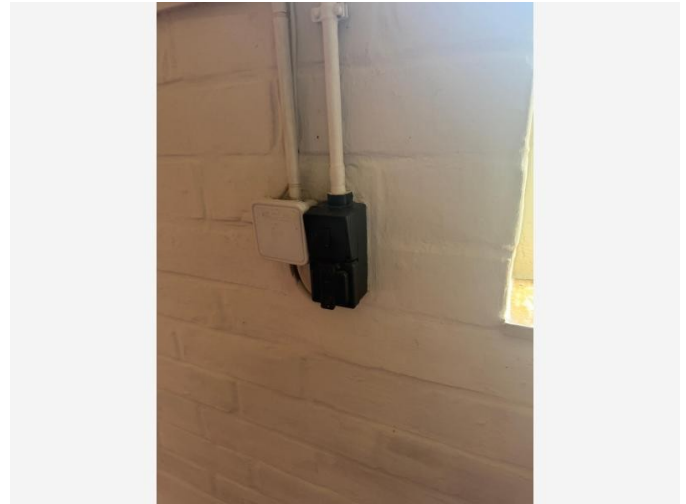
Overzichtsfoto

Detailfoto

Het asbestmateriaal valt onder de mijlpaal van 2040.

Verwijderen

Verhoogd materiaalrisico en/of verhoogde kans op vezelvrijgave

Beschrijving	Bakeliet schakelaars/stopcontacten
Omgeving	Binnen
Primaire drager	Communicatie en elektrische infrastructuur en uitrusting
Asbestmateriaal	Plaat, paneel, tablet - Type Bakeliet
Bindmiddel van asbestmateriaal	Kunststof of -hars
Gebondenheid op basis van bindmiddel	Hecht
Hoeveelheid (oppervlakte - dikte - aantal)	<ul style="list-style-type: none"> • 0,10 m² - 1,00 cm - 1 stuk
Totaal volume	0,001 m ³
Eenvoudig bereikbaar	Ja
Bevestigingswijze	<ul style="list-style-type: none"> • Geschroefd
Identificatiemethode	<p>De asbestdeskundige beoordeelt het materiaal als asbestverdacht en dus asbesthoudend, en dit zonder monstername.</p> <p>Motivatie: De monstername brengt andere schade aan dan schade die inherent is aan de monstername.</p>
Destructieve handeling voor identificatie	Nee
Opmerking	De hoeveelheid is een zo nauwkeurig mogelijke opmeting. Hieraan kunnen evenwel geen rechten worden ontleend. Monstername niet uitgevoerd wegens risico op beschadiging van een elektrisch component en mogelijke blootstelling aan spanning of storingen in de elektrische installatie.

- Zorg voor een veilig beheer. Vermijd het beschadigen van het asbestmateriaal. Controleer de toestand jaarlijks op wijzigingen.
- Voer bijkomende staalname(s) uit.

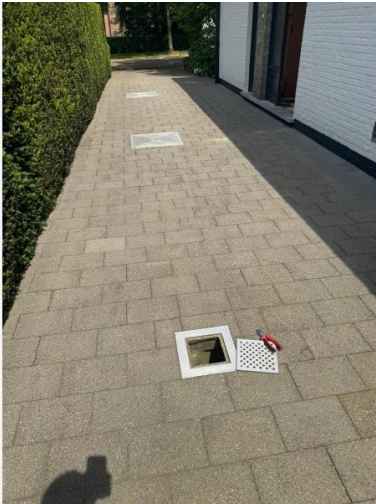
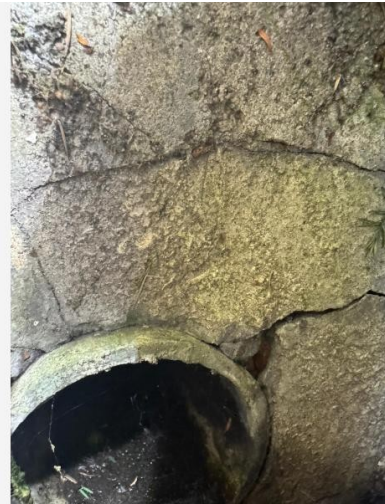
Overzichtsfoto

Detailfoto

Het asbestmateriaal valt onder de mijlpaal van 2040.

Zorgvuldig beheren

Eindbeoordeling materiaalrisico	Laag materiaalrisico en/of verlaagde kans op vezelvrijgave
---------------------------------	--

Beschrijving	Cementbuis in put
Omgeving	Binnen
Primaire drager	Schacht-koker (technisch)
Asbestmateriaal	Buis, koker, leiding, pijp, doorvoer
Bindmiddel van asbestmateriaal	Cement
Gebondenheid op basis van bindmiddel	Hecht
Hoeveelheid (lengte - omtrek - dikte - aantal)	<ul style="list-style-type: none">• 20,00 m - 100,00 cm - 0,50 cm - 1 stuk
Totaal volume	0,10 m ³
Eenvoudig bereikbaar	Ja
Bevestigingswijze	<ul style="list-style-type: none">• Verlijmd, ingegoten, versmeerd
Identificatiemethode	<p>De asbestdeskundige beoordeelt het materiaal als asbestverdacht en dus asbesthoudend, en dit zonder monstername.</p> <p>Motivatie: De monstername brengt andere schade aan dan schade die inherent is aan de monstername.</p>
Destructieve handeling voor identificatie	Nee
Opmerking	De precieze lengte is onbekend.

- Zorg voor een veilig beheer. Vermijd het beschadigen van het asbestmateriaal. Controleer de toestand jaarlijks op wijzigingen.

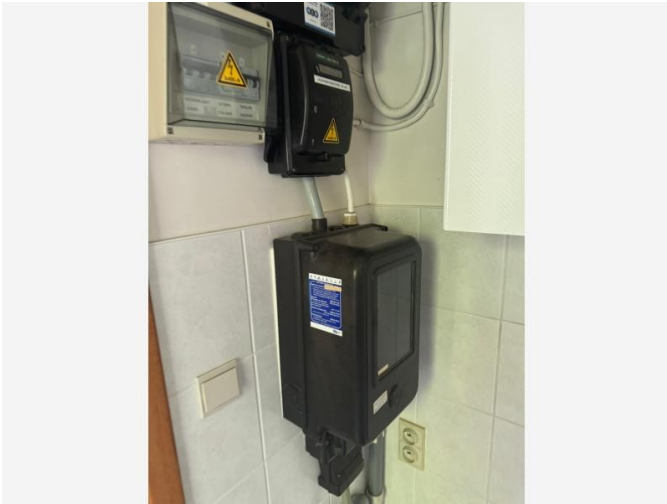
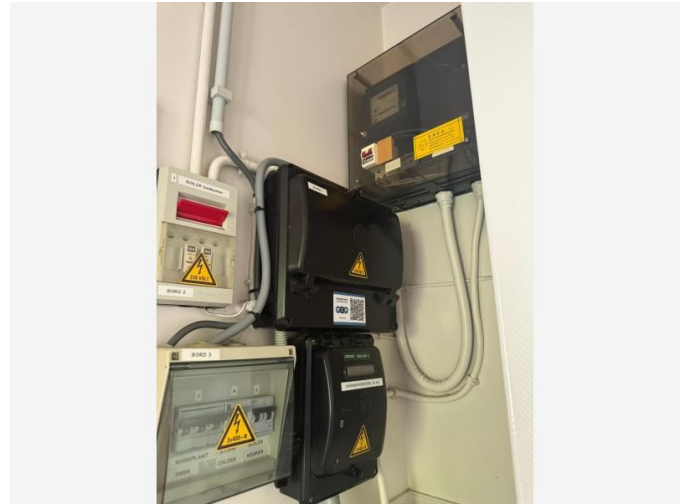
Overzichtsfoto

Detailfoto

Het asbestmateriaal valt onder de mijlpaal van 2040.

Zorgvuldig beheren

Eindbeoordeling materiaalrisico	Laag materiaalrisico en/of verlaagde kans op vezelvrijgave
---------------------------------	--

Beschrijving	Bakeliet schakelkast
Omgeving	Binnen
Primaire drager	Communicatie en elektrische infrastructuur en uitrusting
Asbestmateriaal	Plaat, paneel, tablet - Type Bakeliet
Bindmiddel van asbestmateriaal	Kunststof of -hars
Gebondenheid op basis van bindmiddel	Hecht
Hoeveelheid (oppervlakte - dikte - aantal)	<ul style="list-style-type: none"> • 0,10 m² - 1,00 cm - 1 stuk
Totaal volume	0,001 m ³
Eenvoudig bereikbaar	Ja
Bevestigingswijze	<ul style="list-style-type: none"> • Geschroefd
Identificatiemethode	<p>De asbestdeskundige beoordeelt het materiaal als asbestverdacht en dus asbesthoudend, en dit zonder monstername.</p> <p>Motivatie: De monstername brengt andere schade aan dan schade die inherent is aan de monstername.</p>
Destructieve handeling voor identificatie	Nee
Opmerking	De hoeveelheid is een zo nauwkeurig mogelijke opmeting. Hieraan kunnen evenwel geen rechten worden ontleend. Monstername niet uitgevoerd wegens risico op beschadiging van een elektrisch component en mogelijke blootstelling aan spanning of storingen in de elektrische installatie.

- Zorg voor een veilig beheer. Vermijd het beschadigen van het asbestmateriaal. Controleer de toestand jaarlijks op wijzigingen.
- Voer bijkomende staalname(s) uit.

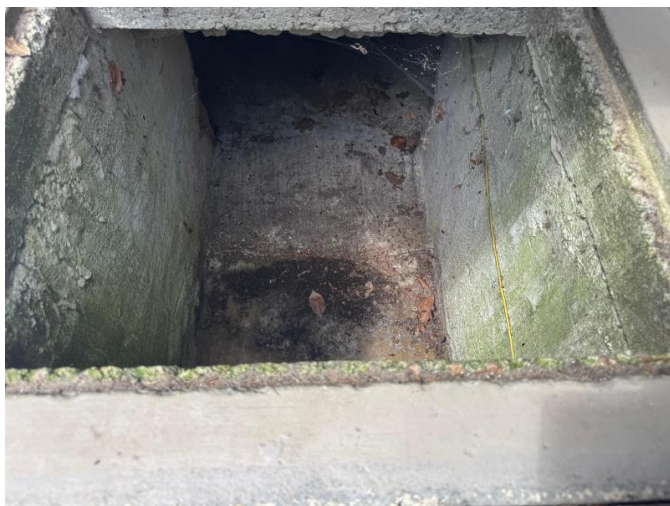
Situeringfoto

Permanente beperking

Reden: Hoogte minder dan 1,5 meter

Uitleg van de asbestdeskundige: Ruimtes met een hoogte lager dan 1,5 meter hoeven in het kader van een asbestattest voor verkoop of schenking niet onderzocht te worden.

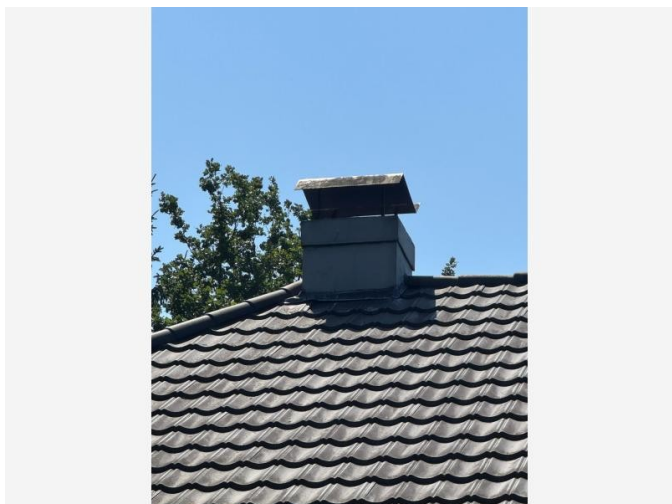
Situeringfoto

Tijdelijke beperking

Reden: Het te onderzoeken materiaal situeert zich hoger dan 3,50 m te rekenen vanaf een veilige ondergrond

Uitleg van de asbestdeskundige: De binnenkant van de schouw is niet waarneembaar. De schouw bevat binnenin mogelijk een asbestcement rookgaskanaal. Laat dit onderzoeken bij eventuele werken.

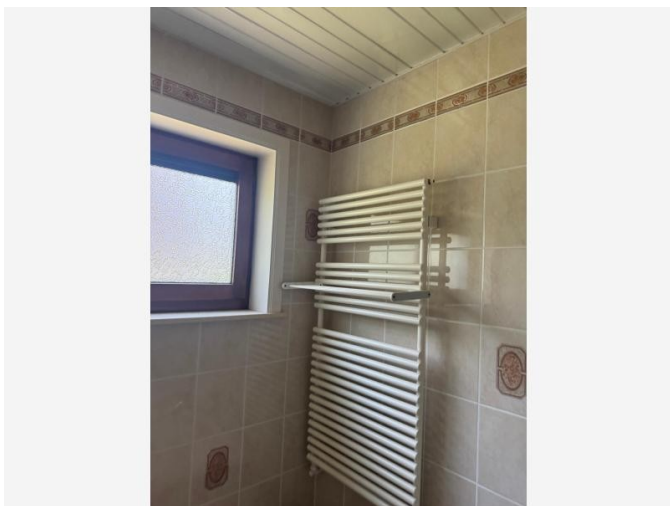
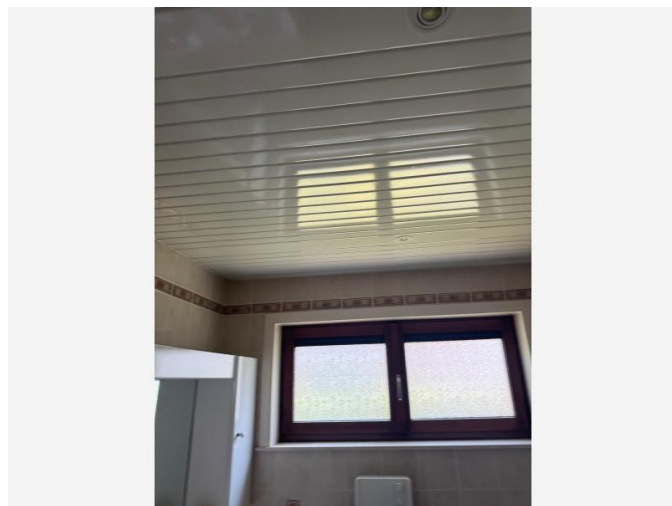
De plafonds werden afgewerkt met niet-asbestverdachte voorzetpanelen die inspectie van de bedekte structuur (opbouw, pleisterwerk) verhinderen.

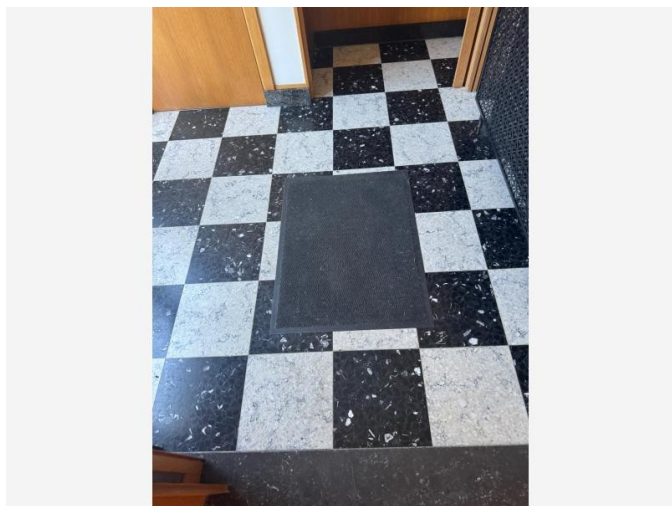
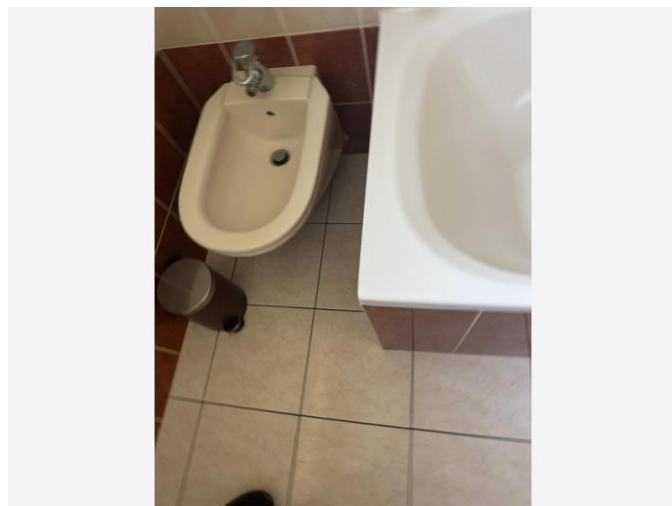
De vloertegels zijn niet verdacht.

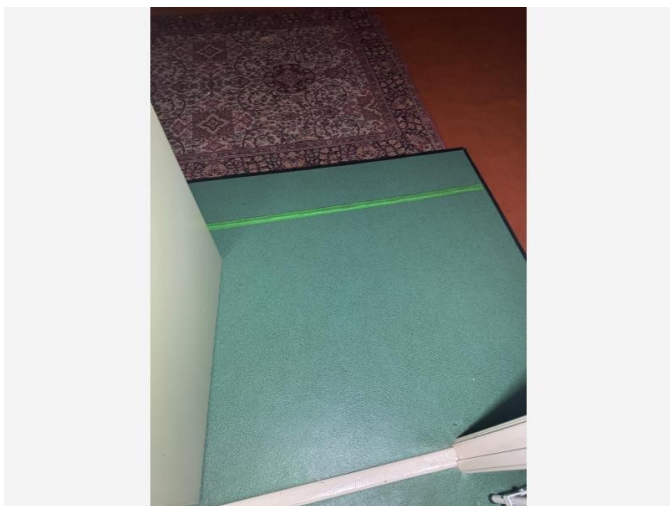
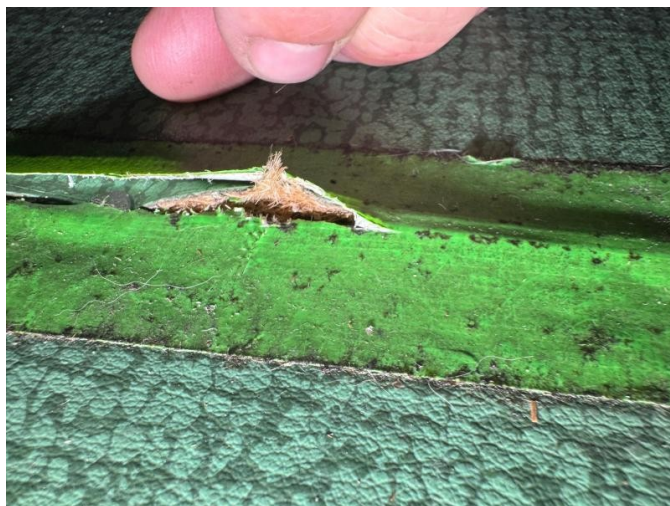
De vloerzeilen zijn niet verdacht.

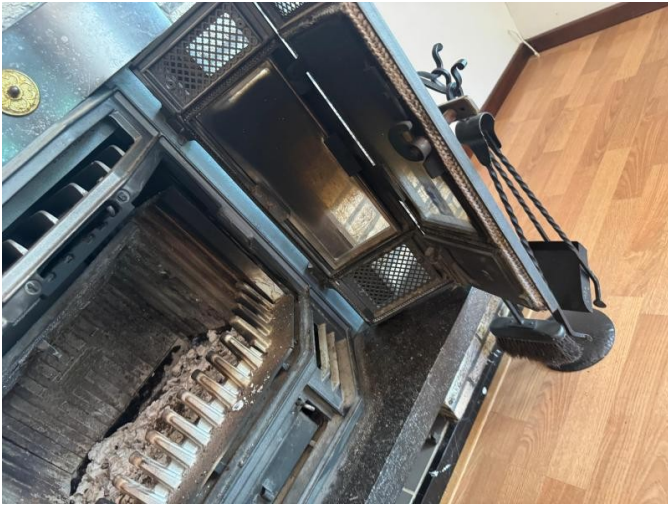
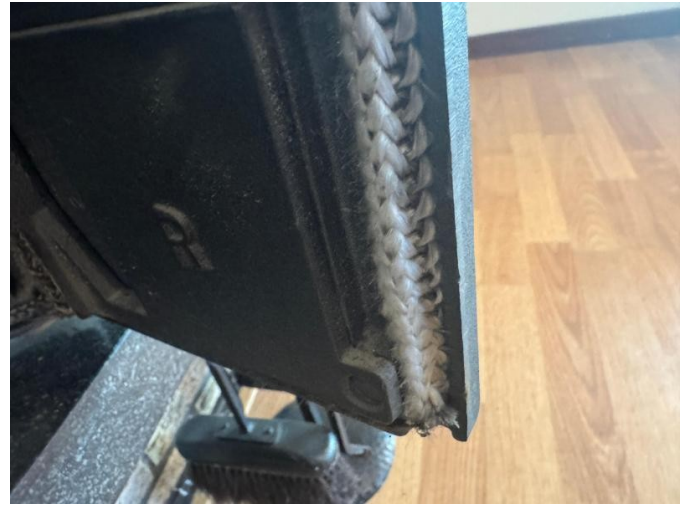
Niet-asbestverdachte koord in de kachel.

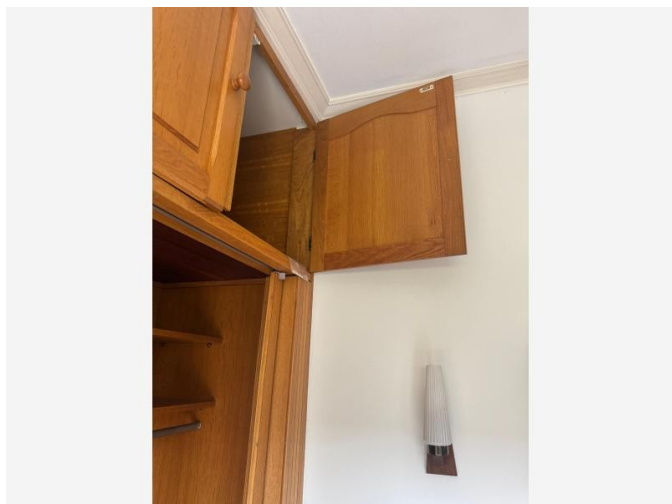
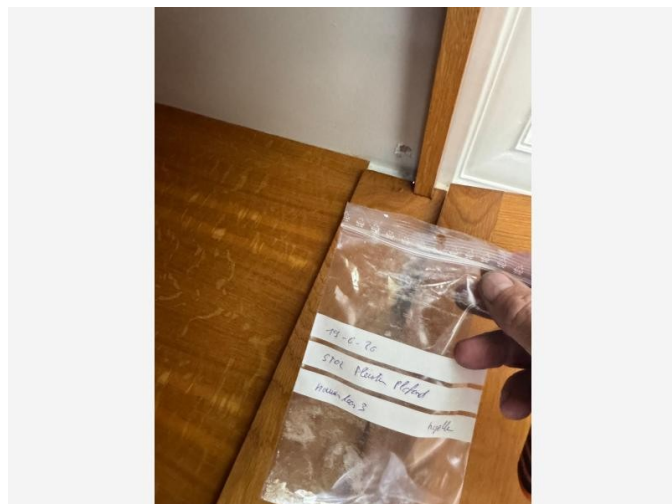
Geen asbest

#	Type	Referentie	Resultaat
11.1	Mengmonster	st02	Geen asbest

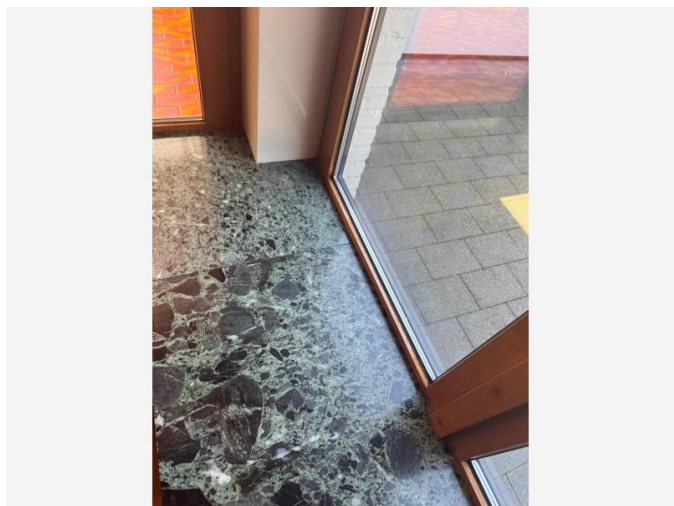
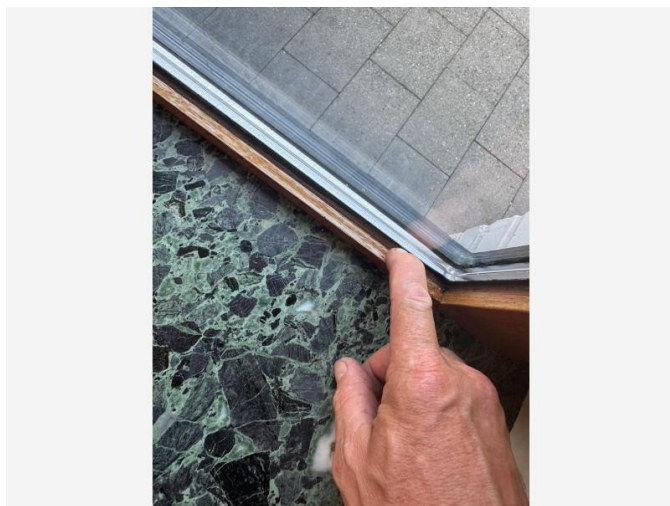
Geen asbest

#	Type	Referentie	Resultaat
12.1	Puntmonster	st03	Geen asbest

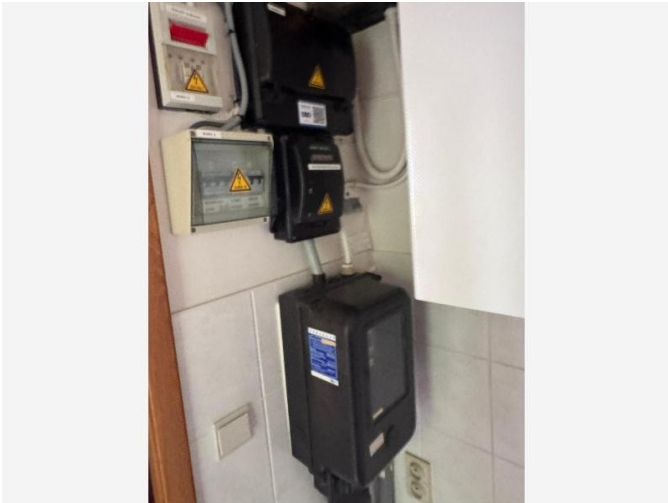
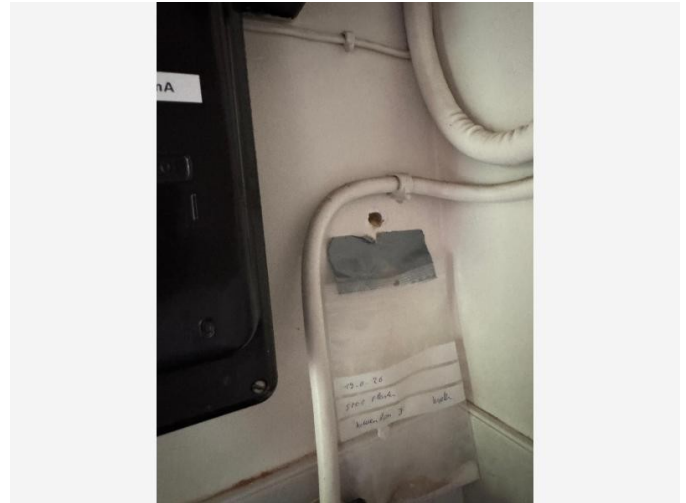
Geen asbest

#	Type	Referentie	Resultaat
13.1	Mengmonster	st01	Geen asbest
