# Asbestinventarisatetest

Seringenlaan 3, 2950 Kapellen

Attestnummer : 20260806-000318.000

Uitgegeven op : 06.08.2026

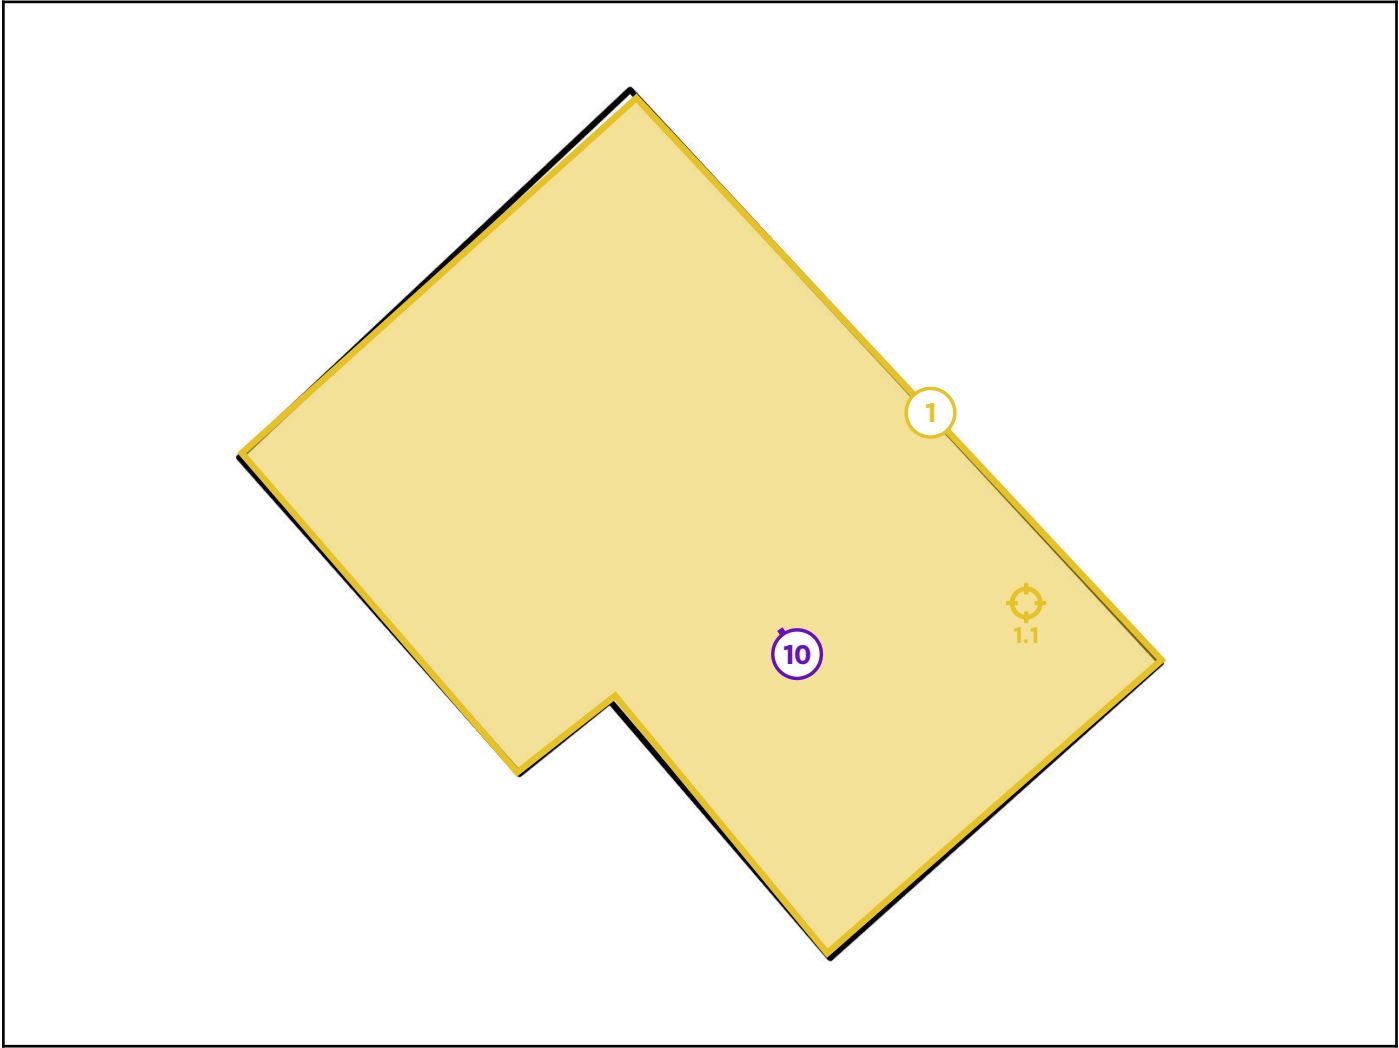
# Plan 1.2: Plan dak

| Beschrijving | Type | Actie |
|---|---|---|
| 1. Onderdak menuiserie | Asbestmateriaal | Zorgvuldig beheren |

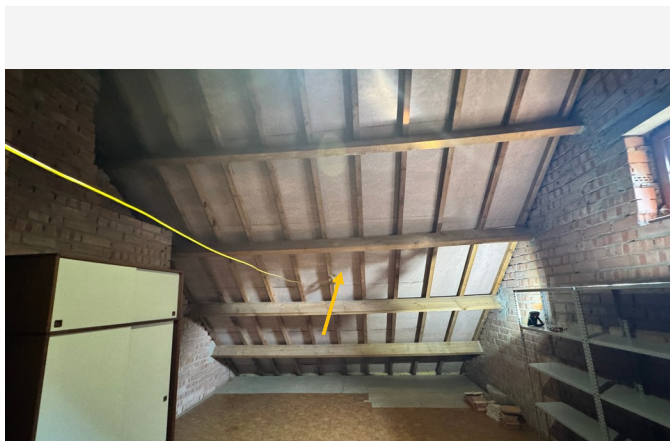
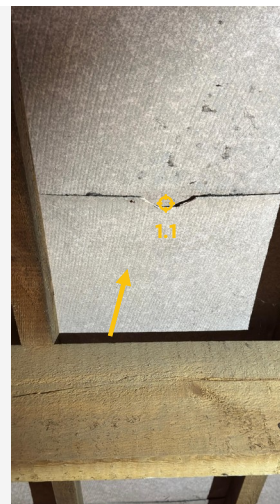
| Fiche 1: Onderdak menuiserie..... | 16 |

Het asbestmateriaal valt onder de mijlpaal van 2040.

Zorgvuldig beheren

Niet in zagen, boren of stukken afbreken.

| Eindbeoordeling materiaalrisico | Zeer laag materiaalrisico en/of zeer lage kans op vezelvrijgave |

| Gebondenheid | Categorie 1: hechtgebonden in oorsprong |
| Asbestsoort (vezeltype) | Alleen chrysotiel aanwezig |
| Asbestconcentratie | Laag (< 50%) |
| Afschermingsgraad van het gehele materiaal | Geheel of deels vrij aan de binnenlucht, maar geen contact met binnenluchtstromen |
| Toestand van het materiaal | Onbeschadigd, niet verweerd |

| # | Type | Referentie | Resultaat |
|---|---|---|---|
| 1.1 | Puntmonster | Menuiserite | Chrysotiel |

| Asbestmateriaal | Dak- en gevelbekleding - Plaat |
| Hoeveelheid (oppervlakte - dikte - aantal) | • 235,00 m <sup>2</sup> - 0,50 cm - 1 stuk |

- Verwijder dit asbestmateriaal zo snel mogelijk. Volg de toestand goed op.

- Eenvoudige handelingen: mag via doe-het-zelf of door werknemer(s) met opleidingsattest eenvoudige handelingen  
Als dit materiaal verwijderd kan worden zonder het te breken, te beschadigen... , dan mag met dit met eenvoudige handelingen. Vermijd stofvorming en stofverspreiding op elk moment van de werken. Bevochtig of fixeer het materiaal.

Het gebruik van sneldraaiende werktuigen (boormachine, slijpschijf, hogedrukreiniger...) is verboden.

Zorg voor gepaste persoonlijke beschermingsmiddelen: minimaal FFP3-mondmasker (EN 149), wegwerpoverall met kap (minimaal Cat III, type 5/6), wegwerphandschoenen en overschoenen of afspoelbaar schoeisel

Afval: particulieren kunnen dit verpakt aanbieden bij hun recyclagepark (raadpleeg de voorwaarden van uw recyclagepark). Bij verwijdering door een aannemer of erkend asbestverwijderaar staat die normaal zelf in voor de correcte afvoer van het afval.

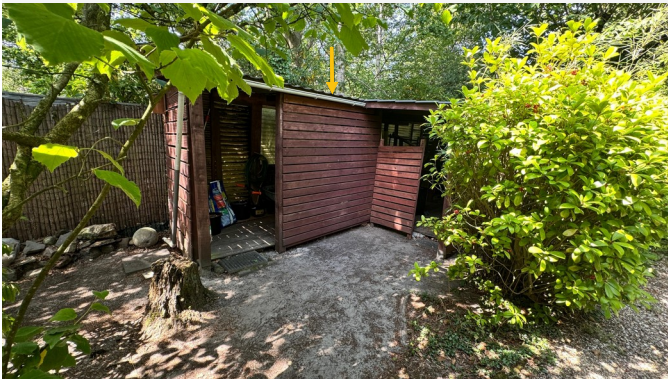
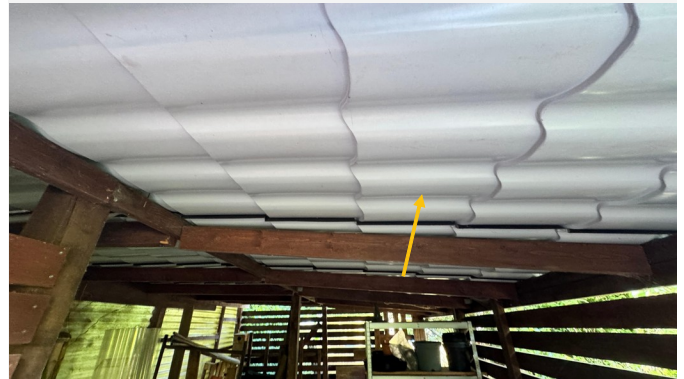
## Fiche 2: Stalen golfplaten - opslag

De golfplaten op de opslag zijn van metaal.

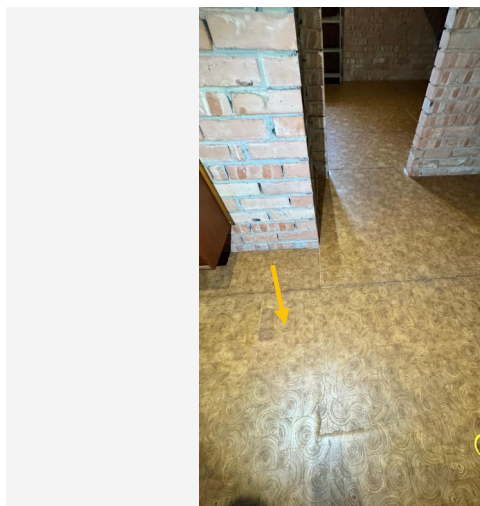
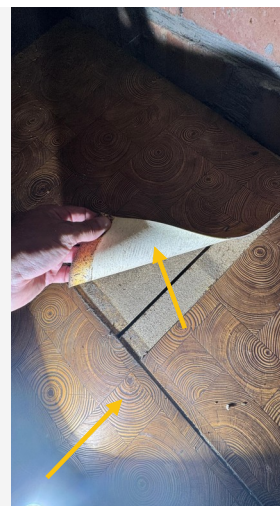
Op zolder liggen er twee verschillende soorten vloerzeilen deze zijn beide niet asbestverdacht en voelen soepel aan.

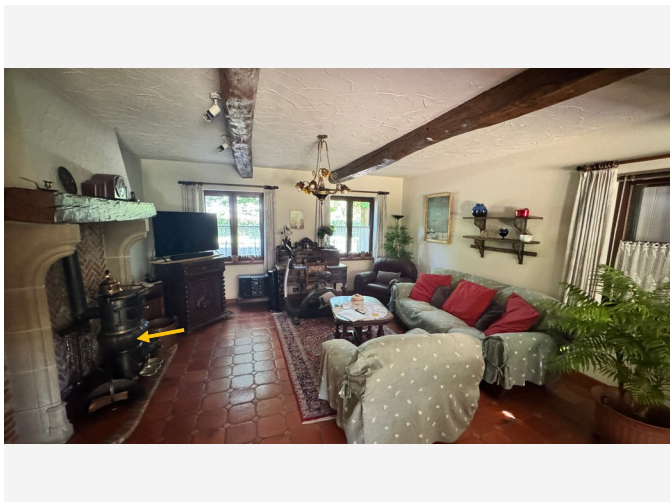
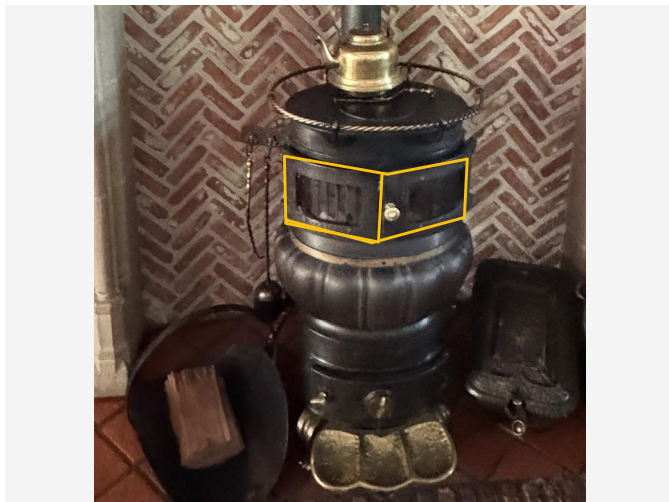
Het koord van de houtkachel is van polyester en derhalve niet asbestverdacht.

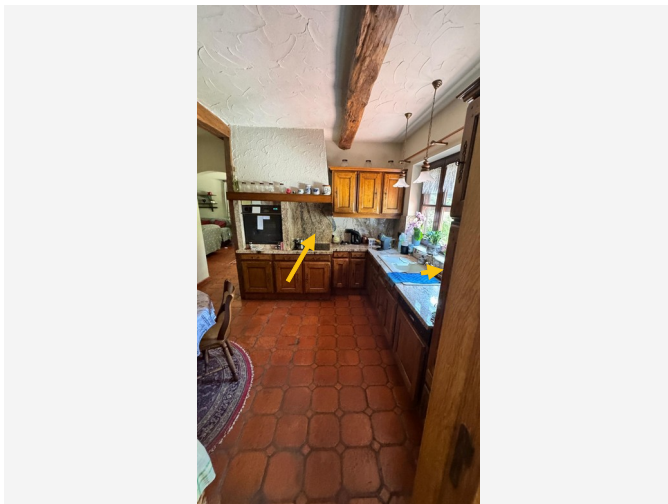
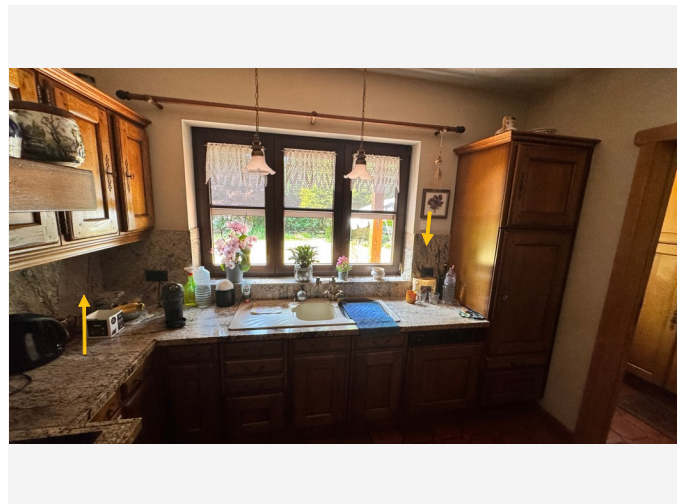
Er is geen monsternamen mogelijk daar de tegellijm achter de onbeschadigde tegels zit.

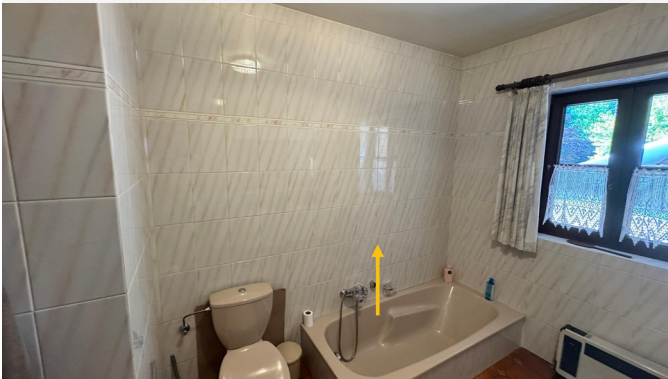
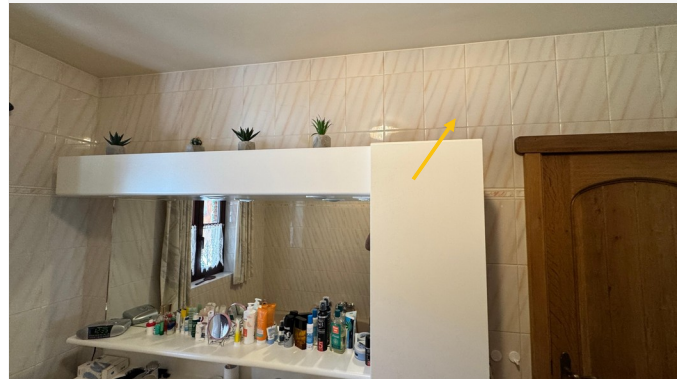
Er is geen monsternamen mogelijk daar de tegellijm achter de onbeschadigde tegels zit.

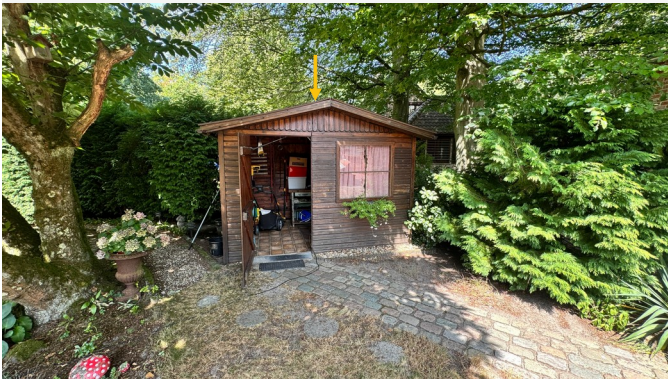
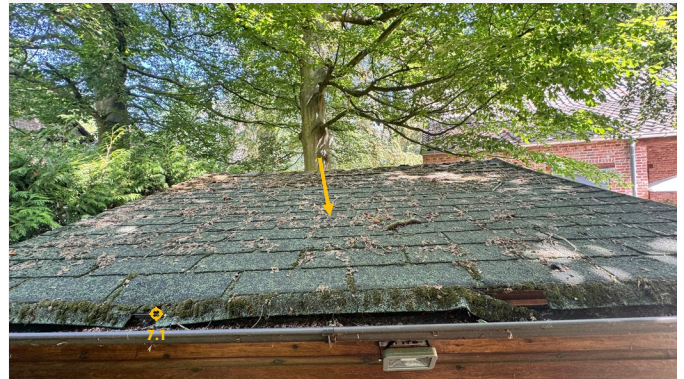
## Fiche 7: Roofing tuinhuis

Geen asbest

| # | Type | Referentie | Resultaat |
|---|---|---|---|
| 7.1 | Puntmonster | Roofing | Geen asbest |

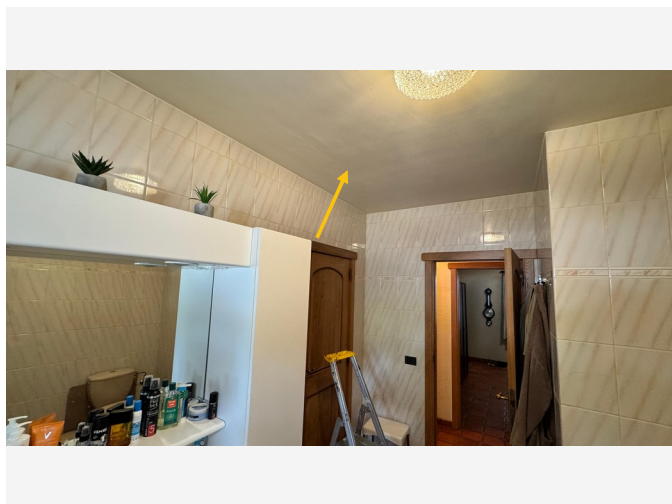
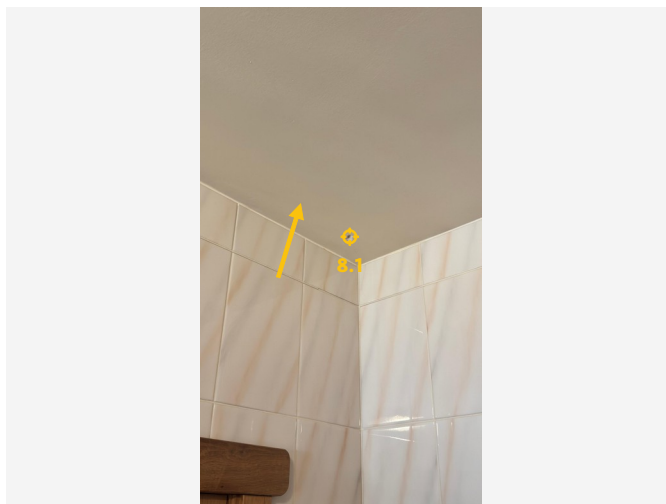
## Fiche 8: Pleisterwerk plafond

Geen asbest

| # | Type | Referentie | Resultaat |
|---|---|---|---|
| 8.1 | Mengmonster | Pleisterwerk plafond | Geen asbest |

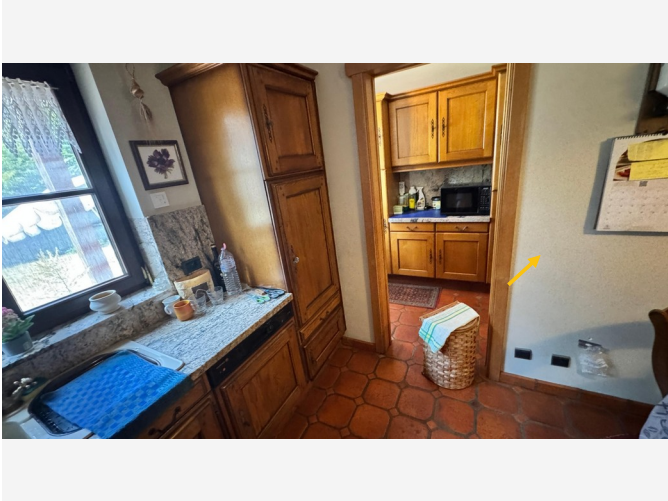
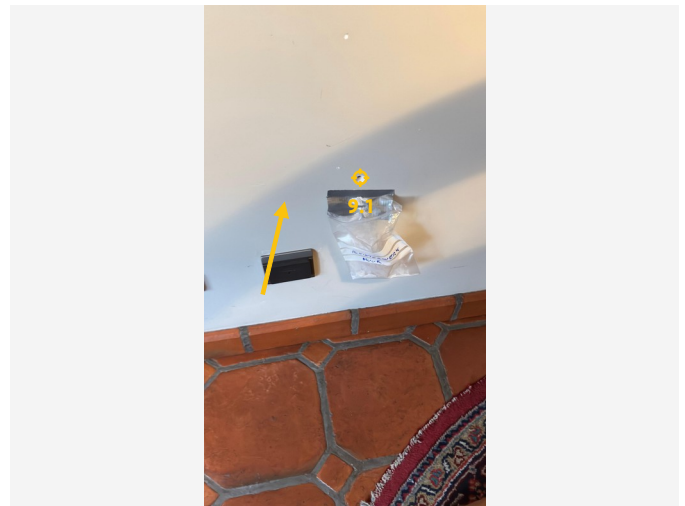
## Fiche 9: Pleisterwerk muren

Geen asbest

| # | Type | Referentie | Resultaat |
|---|---|---|---|
| 9.1 | Mengmonster | Pleisterwerk muur | Geen asbest |

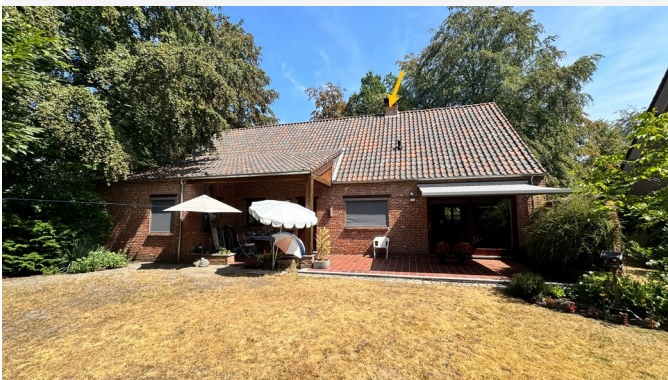
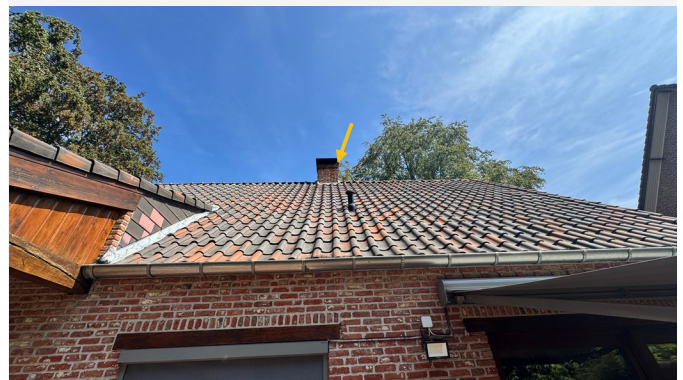
### Fiche 10: Rookgaskanaal

| Beschrijving | Notitie | Terug te vinden op plannen |
|---|---|---|
| Fiche 10: Rookgaskanaal | Het rookgaskanaal is van binnen niet te onderzoeken. | Plan 1.2: Plan dak |
