Asbestinventarisatetest

Frans De Peuterstraat 86, 2950 Kapellen

Attestnummer : 20240417-000435.000

Uitgegeven op : 17.04.2024

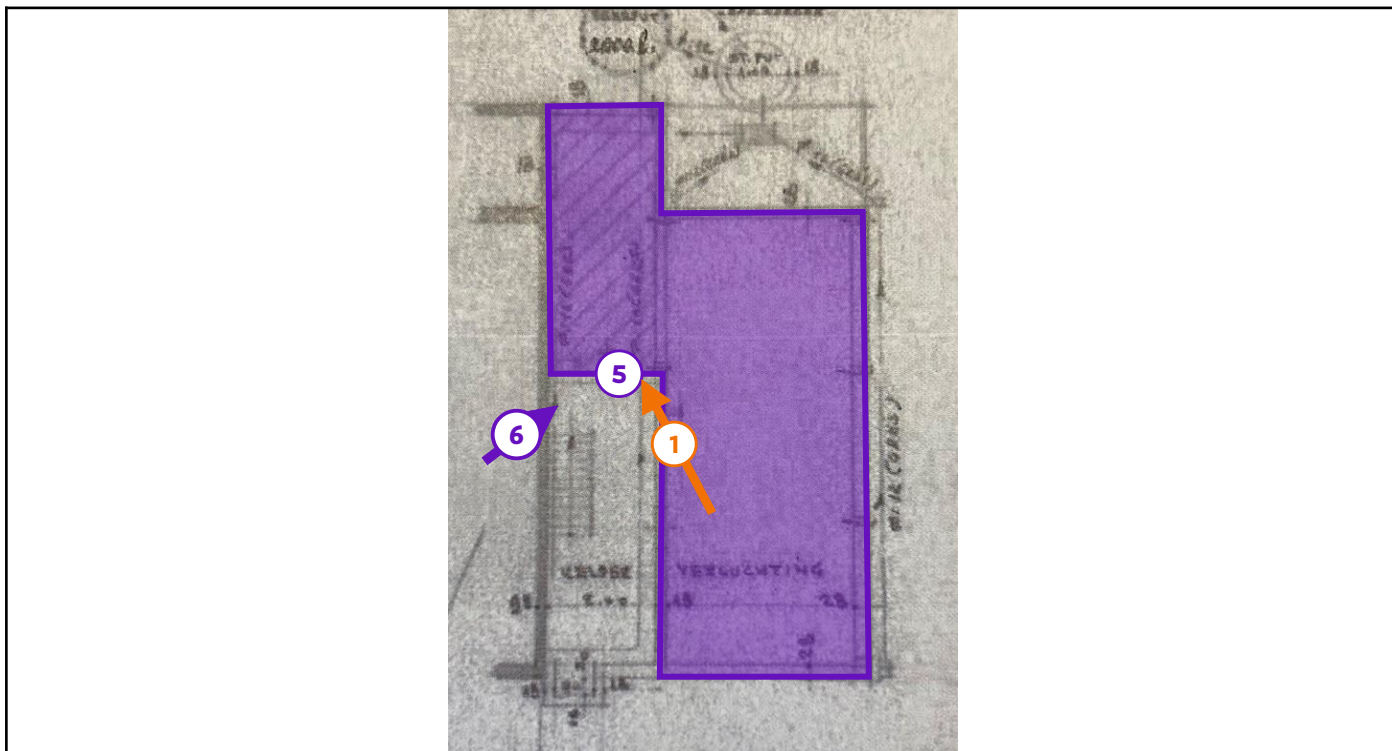
Plan 1.1: Kelder

Beschrijving	Type	Actie
1. Buis in asbestcement	Asbestmateriaal	Verwijderen
5. Kruipkelder	Beperking	-
6. CV-ketel	Advies	-

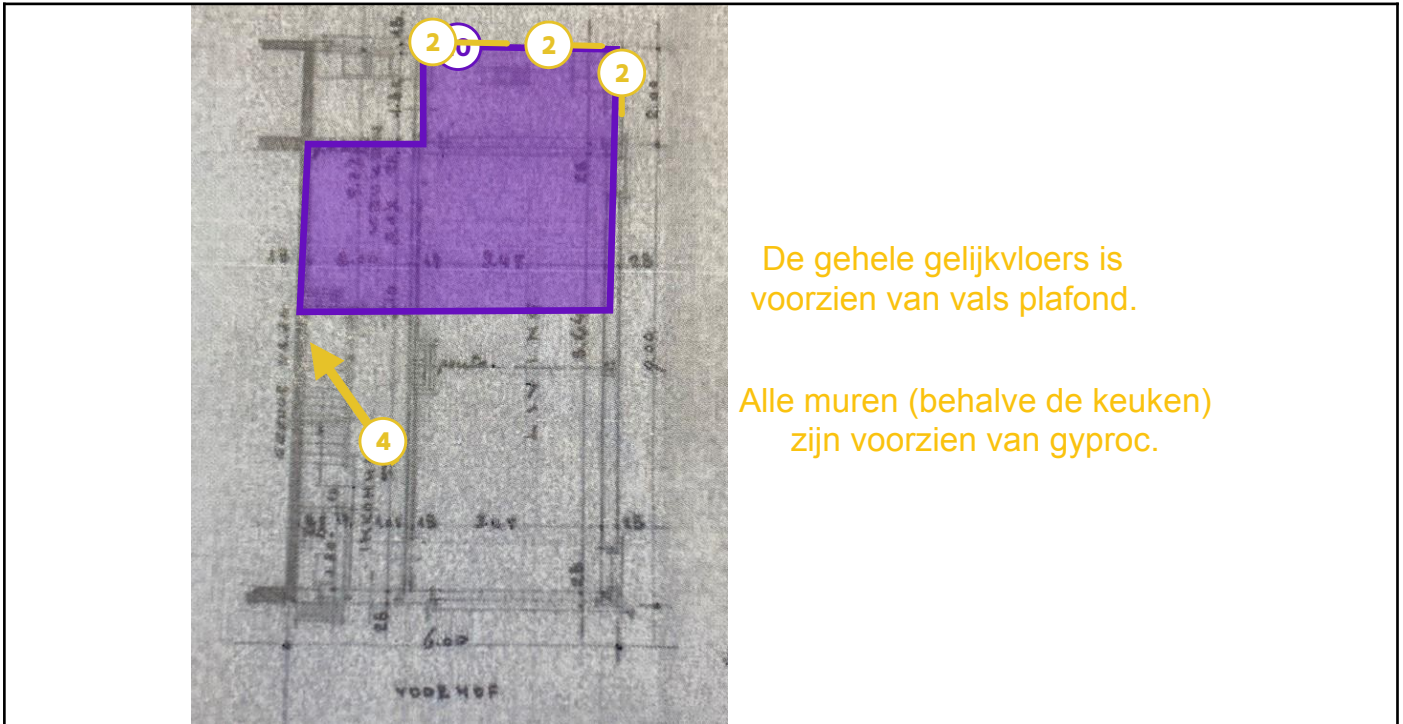
Plan 1.2: Gelijkvloers

Beschrijving	Type	Actie
2. Tablet in asbestcement	Asbestmateriaal	Zorgvuldig beheren
4. Bakeliet meterkast	Asbestmateriaal	Zorgvuldig beheren
8. Gyproc muren	Advies	-
9. Vals plafond	Advies	-
10. EPDM folie	Advies	-

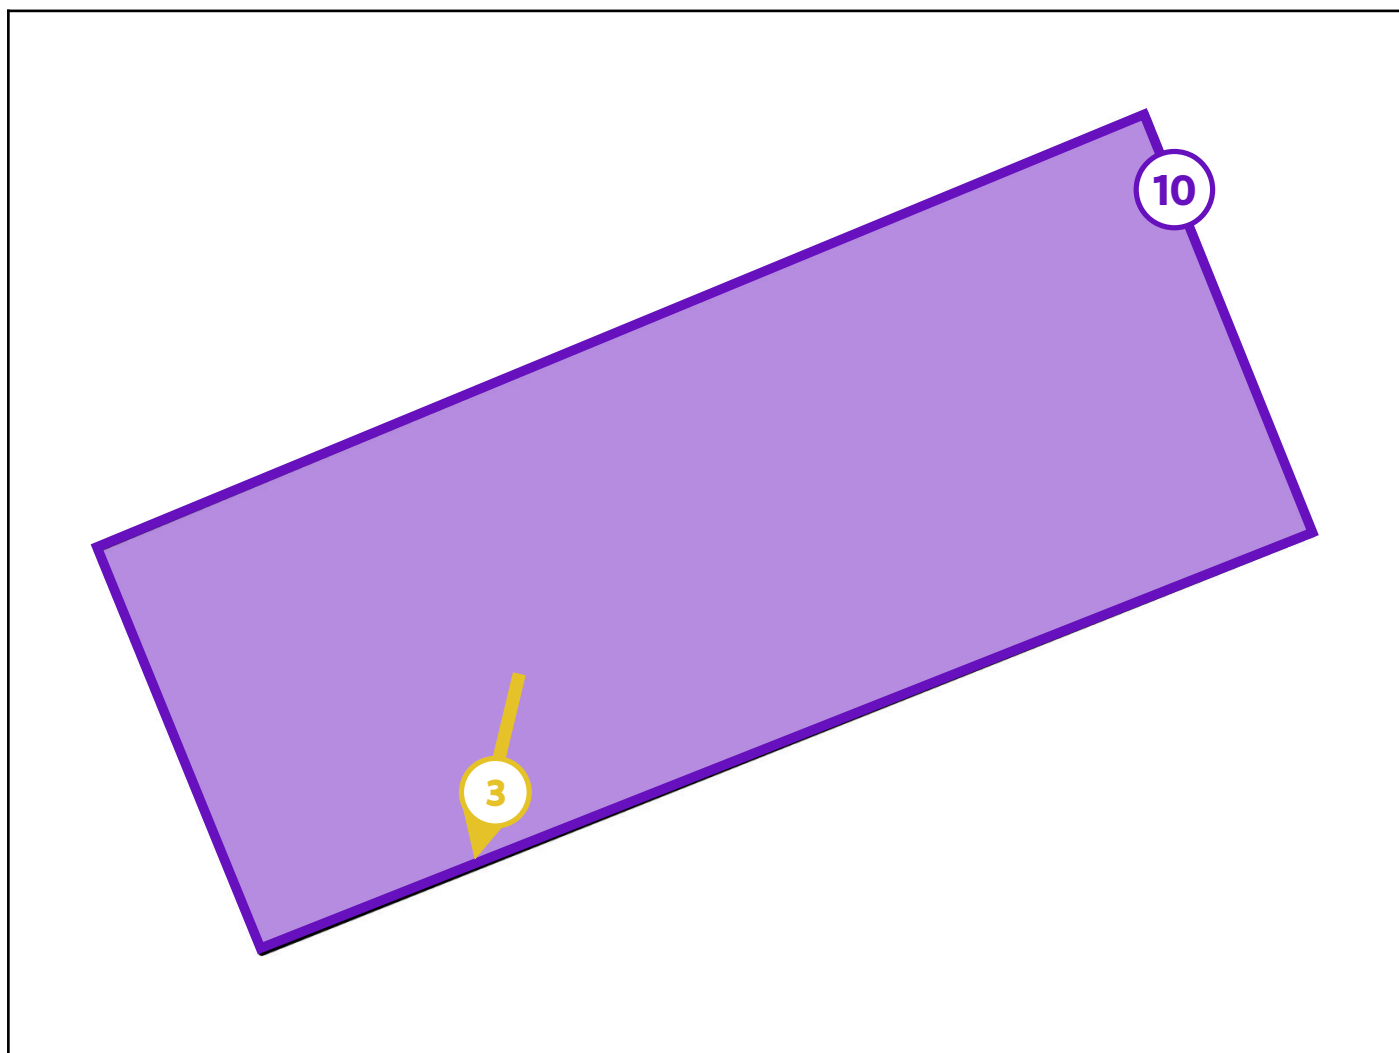
Plan 3.1: Garagebox plan

Beschrijving	Type	Actie
3. Bakeliet	Asbestmateriaal	Zorgvuldig beheren
10. EPDM folie	Advies	-

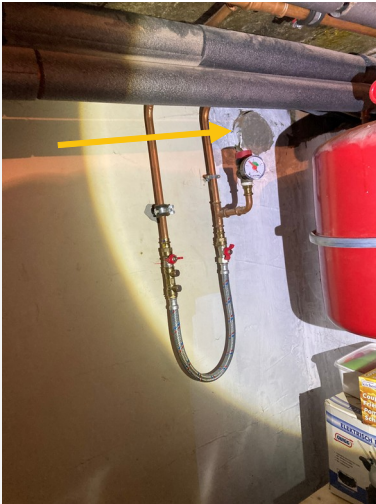
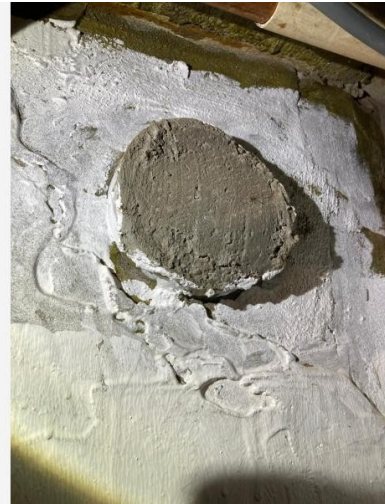
Eindbeoordeling materiaalrisico	Verhoogd materiaalrisico en/of verhoogde kans op vezelvrijgave
---------------------------------	--

Gebondenheid	Categorie 1: hechtgebonden in oorsprong
Asbestsoort (vezeltype)	Crocidoliet aanwezig
Asbestconcentratie	Laag (< 50%)
Afschermingsgraad van het gehele materiaal	Geheel of deels (ook) vrij aan de binnenlucht
Toestand van het materiaal	Licht beschadigd, licht verweerd. Intact materiaal type Pical – asbestboard of categorie III 'gebondenheid'

Beschrijving	Buis in asbestcement
Omgeving	Binnen
Primaire drager	Sanitaire infrastructuur en uitrusting (toe- en afvoer)
Asbestmateriaal	Buis, koker, leiding, pijp, doorvoer

Bindmiddel van asbestmateriaal	Cement
Gebondenheid op basis van bindmiddel	Hecht
Hoeveelheid (lengte - omtrek - dikte - aantal)	<ul style="list-style-type: none"> • 0,50 m - 65,00 cm - 1,00 cm - 1 stuk
Totaal volume	0,003 m ³
Eenvoudig bereikbaar	Ja
Bevestigingswijze	<ul style="list-style-type: none"> • Verlijmd, ingegoten, versmeerd
Identificatiemethode	Vaststelling zonder monstername
Destructieve handeling voor identificatie	Nee
Opmerking	De opgegeven lengte is enkel een schatting. De asbestdeskundige kan niet vaststellen hoe ver de buis nog doorloopt.

Verwijderen

- Scherm in afwachting van verwijdering het asbestmateriaal af van luchtstromingen en verstoring: bijvoorbeeld door het te verpakken, te fixeren, af te dekken, signalisatie - afbakening aan te brengen, ...
- Verwijder dit asbestmateriaal zo snel mogelijk. Volg de toestand goed op.
- Voer bijkomende staalname(s) uit.

- Eenvoudige handelingen: mag via doe-het-zelf of door werknemer(s) met opleidingsattest eenvoudige handelingen
Deze toepassing mag via de methode van eenvoudige handelingen verwijderd worden, indien er geen derden aanwezig zijn en voor zover de verwijdering geen aanleiding geeft tot een wijziging van de toestand. Om deze te verwijderen kan de mortel rond de buis weggekapt worden zonder de buis te raken of met een overmaatse klokboor uitgeklokt worden. De buis mag in geen geval breken of beschadigd geraken om vezelvrijgave te vermijden. Daarna dubbel verpakken en afvoeren naar het containerpark. Neem de nodige voorzorgsmaatregelen in acht neemt ter bescherming van mens en milieu; meer info rond deze voorzorgsmaatregelen vindt u op de website van OVAM.

- Hermetische zone (erkend asbestverwijderaar)
Indien de verwijdering niet zonder breken of beschadigen kan, dient de verwijdering van de toepassing uitgevoerd te worden in een hermetische zone (zie Codex Welzijn op het Werk, boek VI titel 3 asbest) en de werken dienen uitgevoerd te worden door een erkende asbestverwijderaar (<https://werk.belgie.be/nl/erkenningen/erkenning-asbest-bedrijven-erkend-voor-afbraak-verwijderingswerken>).

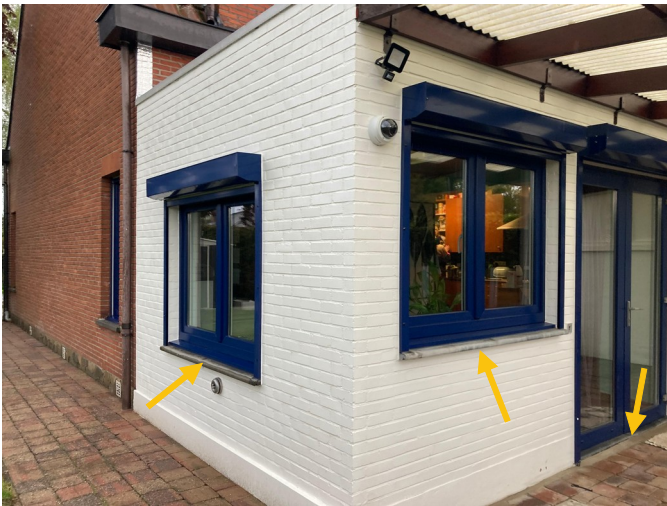
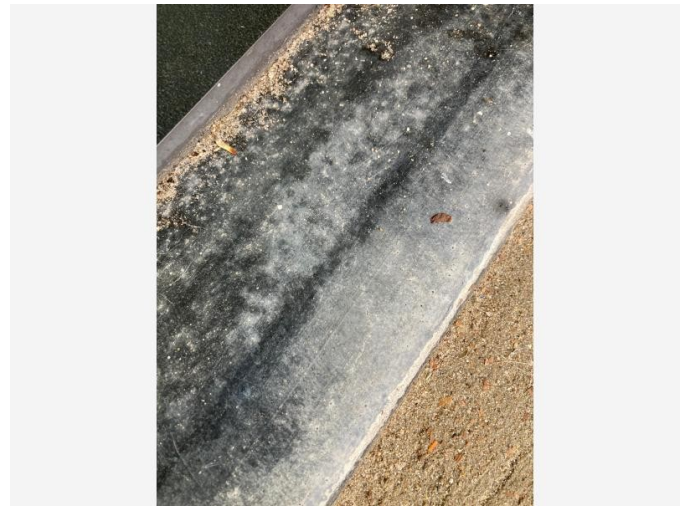
Eindbeoordeling materiaalrisico	Laag materiaalrisico en/of verlaagde kans op vezelvrijgave
---------------------------------	--

Gebondenheid	Categorie 1: hechtgebonden in oorsprong
Asbestsoort (vezeltype)	Crocidoliet aanwezig
Asbestconcentratie	Laag (< 50%)
Afschermingsgraad van het gehele materiaal	Geheel of deels vrij aan de buitenlucht
Toestand van het materiaal	Licht beschadigd, licht verweerd. Intact materiaal type Pical – asbestboard of categorie III 'gebondenheid'

Beschrijving	Tablet in asbestcement
Omgeving	Buiten
Primaire drager	Wandopening verticaal (raam, deur, ...)
Asbestmateriaal	Deksteen, muurkap - Hol
Bindmiddel van asbestmateriaal	Cement
Gebondenheid op basis van bindmiddel	Hecht
Hoeveelheid (oppervlakte - dikte - aantal)	<ul style="list-style-type: none">0,25 m² - 5,00 cm - 2 stuks0,40 m² - 5,00 cm - 1 stuk
Totaal volume	0,045 m ³
Eenvoudig bereikbaar	Ja

Zorgvuldig beheren

- Zorg voor een veilig beheer. Vermijd het beschadigen van het asbestmateriaal. Controleer de toestand jaarlijks op wijzigingen.

- Eenvoudige handelingen: mag via doe-het-zelf of door werknemer(s) met opleidingsattest eenvoudige handelingen
Deze toepassing mag via de methode van eenvoudige handelingen verwijderd worden, indien er geen derden aanwezig zijn en voor zover de verwijdering geen aanleiding geeft tot een wijziging van de toestand. Deze zijn vaak gewoon in de mortel gelegd. De onderliggende mortel loskappen volstaat om deze vensterbanken in zijn geheel te kunnen verwijderen zonder te breken. Daarna dubbel verpakken en afvoeren naar het containerpark. Neem de nodige voorzorgsmaatregelen in acht neemt ter bescherming van mens en milieu; meer info rond deze voorzorgsmaatregelen vindt u op de website van OVAM.

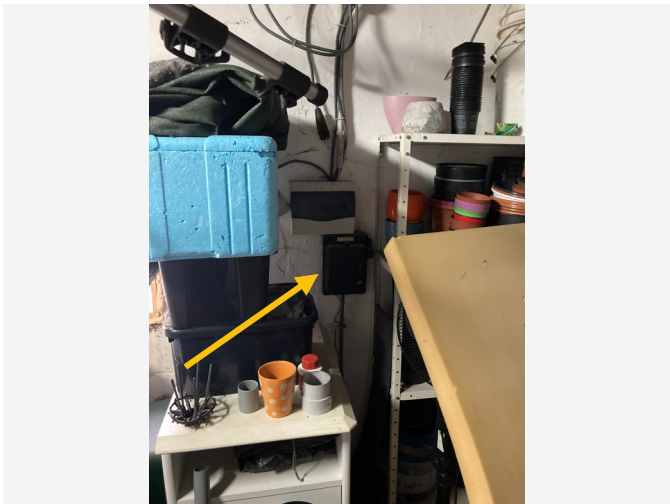
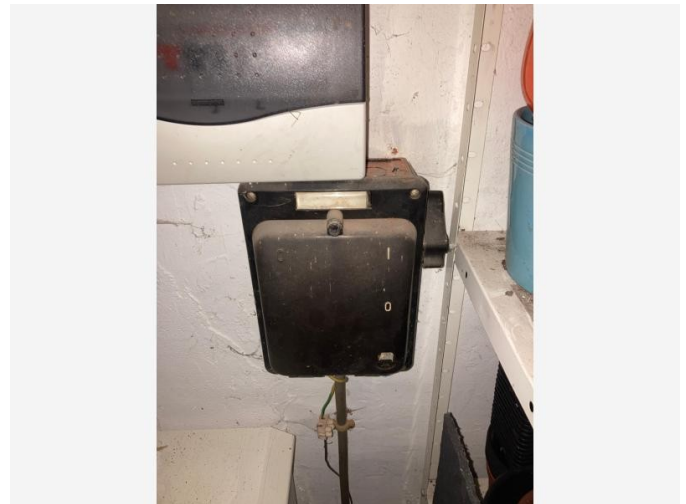
Eindbeoordeling materiaalrisico	Laag materiaalrisico en/of verlaagde kans op vezelvrijgave
---------------------------------	--

Gebondenheid	Categorie 1: hechtgebonden in oorsprong
Asbestsoort (vezeltype)	Crocidoliet aanwezig
Asbestconcentratie	Laag (< 50%)
Afschermingsgraad van het gehele materiaal	Geheel of deels (ook) vrij aan de binnenlucht
Toestand van het materiaal	Onbeschadigd, niet verweerd

Beschrijving	Bakeliet
Omgeving	Binnen
Primaire drager	Communicatie en elektrische infrastructuur en uitrusting
Asbestmateriaal	Plaat, paneel, tablet - Type Bakeliet
Bindmiddel van asbestmateriaal	Kunststof of -hars
Gebondenheid op basis van bindmiddel	Hecht
Hoeveelheid (oppervlakte - dikte - aantal)	• 0,10 m ² - 15,00 cm - 2 stuks
Totaal volume	0,03 m ³
Eenvoudig bereikbaar	Ja
Bevestigingswijze	• Geschroefd
Identificatiemethode	Vaststelling zonder monsternamen

Zorgvuldig beheren

- Zorg voor een veilig beheer. Vermijd het beschadigen van het asbestmateriaal. Controleer de toestand jaarlijks op wijzigingen.

- Eenvoudige handelingen: mag via doe-het-zelf of door werknemer(s) met opleidingsattest eenvoudige handelingen
Bakeliet kan altijd asbest bevatten. Deze toepassing kan men best voorzichtig losschroeven en dubbel verpakt afvoeren. Vermijd breken van het materiaal, zodat er geen vezelvrijgave ontstaat.

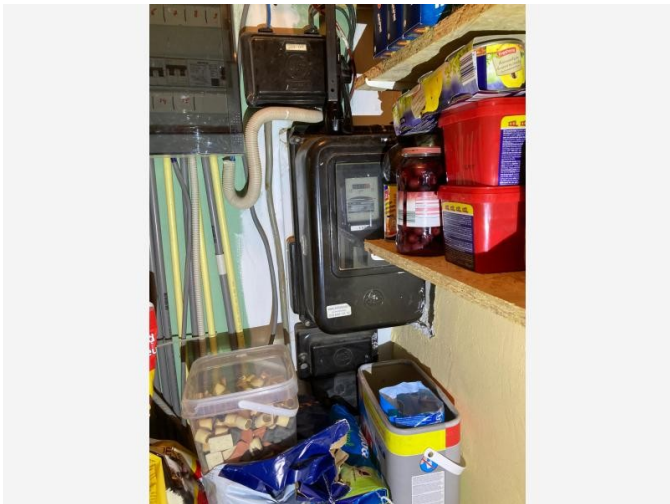
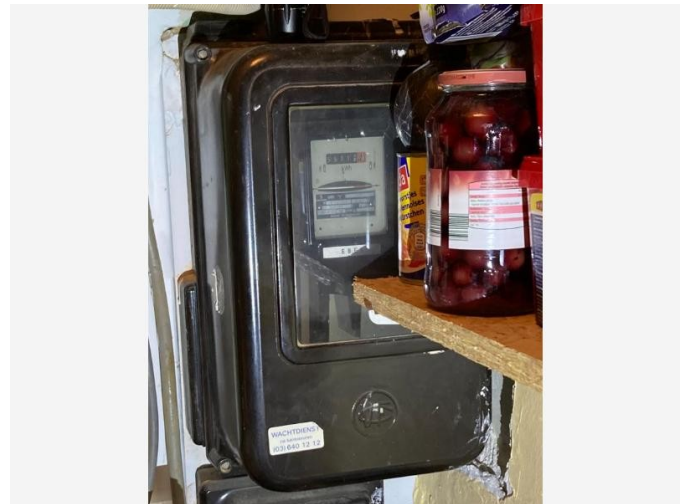
Eindbeoordeling materiaalisico	Laag materiaalisico en/of verlaagde kans op vezelvrijgave
--------------------------------	---

Gebondenheid	Categorie 1: hechtgebonden in oorsprong
Asbestsoort (vezeltype)	Crocidoliet aanwezig
Asbestconcentratie	Laag (< 50%)
Afschermingsgraad van het gehele materiaal	Geheel of deels (ook) vrij aan de binnenlucht
Toestand van het materiaal	Onbeschadigd, niet verweerd

Beschrijving	Bakeliet meterkast
Omgeving	Binnen
Primaire drager	Communicatie en elektrische infrastructuur en uitrusting
Asbestmateriaal	Plaat, paneel, tablet - Type Bakeliet
Bindmiddel van asbestmateriaal	Kunststof of -hars
Gebondenheid op basis van bindmiddel	Hecht
Hoeveelheid (oppervlakte - dikte - aantal)	<ul style="list-style-type: none">• 0,10 m² - 10,00 cm - 2 stuks• 0,10 m² - 25,00 cm - 1 stuk
Totaal volume	0,045 m ³
Eenvoudig bereikbaar	Ja
Bevestigingswijze	<ul style="list-style-type: none">• Geschroefd

Zorgvuldig beheren

- Zorg voor een veilig beheer. Vermijd het beschadigen van het asbestmateriaal. Controleer de toestand jaarlijks op wijzigingen.

- Eenvoudige handelingen: mag via doe-het-zelf of door werknemer(s) met opleidingsattest eenvoudige handelingen
Te verwijderen door de netbeheerder.

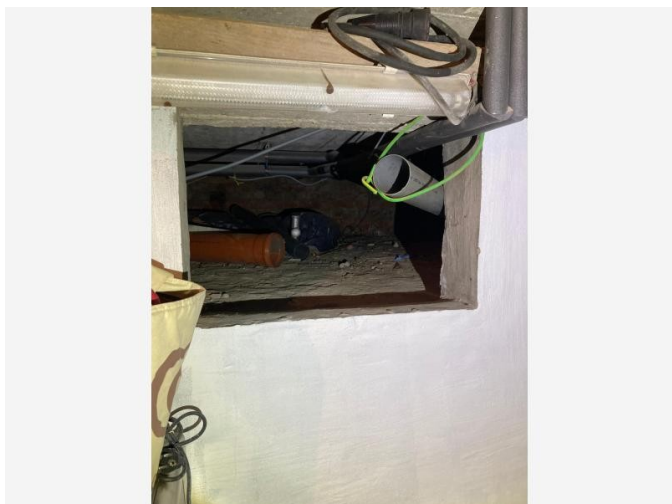
Permanente beperking

Reden: Het onderzoek kan niet uitgevoerd worden binnen de bepalingen van de Welzijnswet

Uitleg van de asbestdeskundige: De kruipkelder heeft een hoogte die kleiner is dan 1,5m en kan dus niet onderzocht worden binnen de bepalingen van het inspectieprotocol.

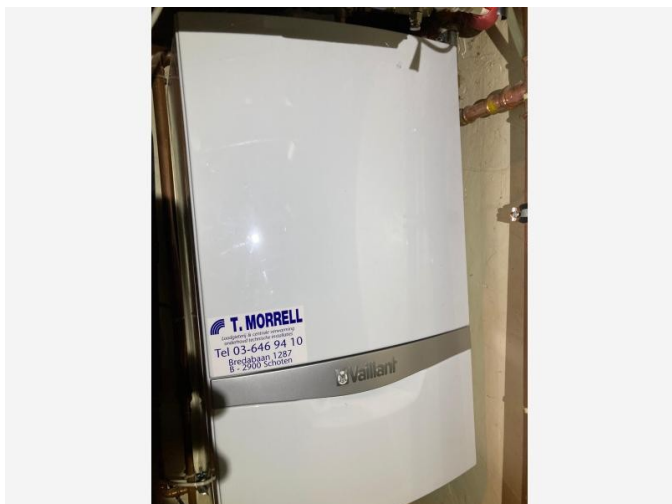
De ketel is van productiejaar 2018 en bevat bijgevolg geen asbest.

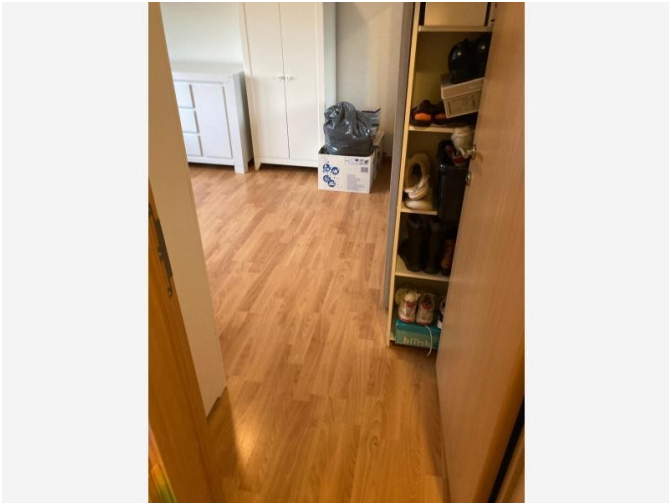
Laminaatvloer bevat geen asbest, maar deze kan over een oude asbesthoudende vloer gelegd zijn. Deskundige kan geen uitspraak doen over onderliggende lagen.

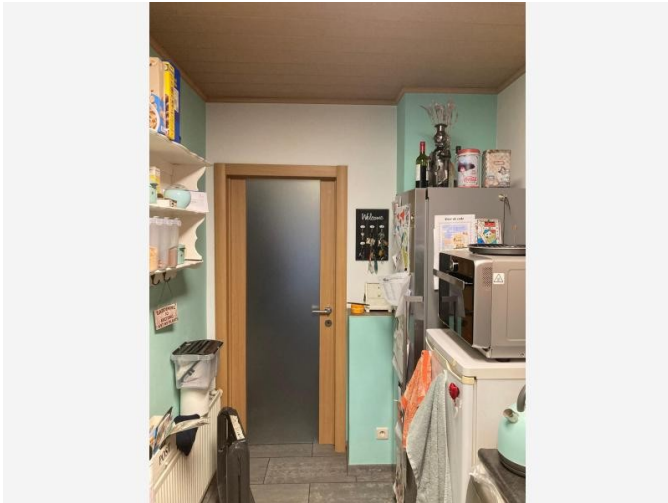
Over de gehele woning werd vals plafond aangebracht. Deskundige kan geen uitspraak doen over wat er zich achter dit vals plafond bevindt.

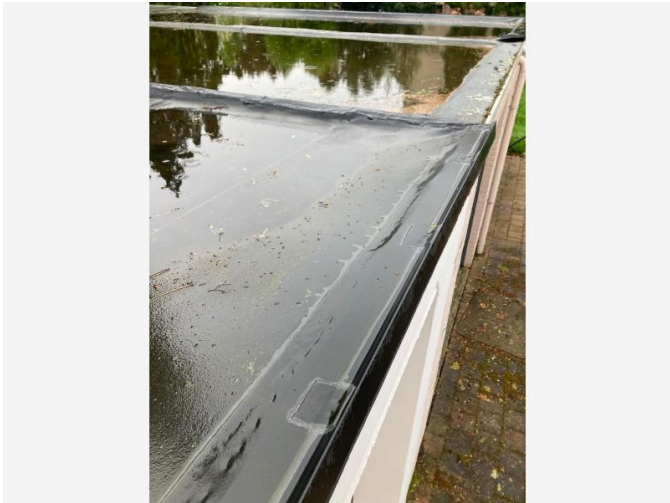
Op het plat dak van de garage en de woning werd EPDM folie aangebracht. Deze is niet asbestverdacht, maar het zou kunnen dat de vorige roofing asbesthoudend is en niet werd weggehaald en de nieuwe laag bovenop de oude werd gelegd. Er werd geen staalname uitgevoerd door het grote risico op lekschade, daar de staalname moet gebeuren tot op de niet-asbestverdachte drager (door alle lagen dakbedekking heen).
