Asbestinventarisatetest

Frans Hotagstraat 14, 2940 Stabroek

Attestnummer : 20240630-000124.001

Uitgegeven op : 02.07.2024

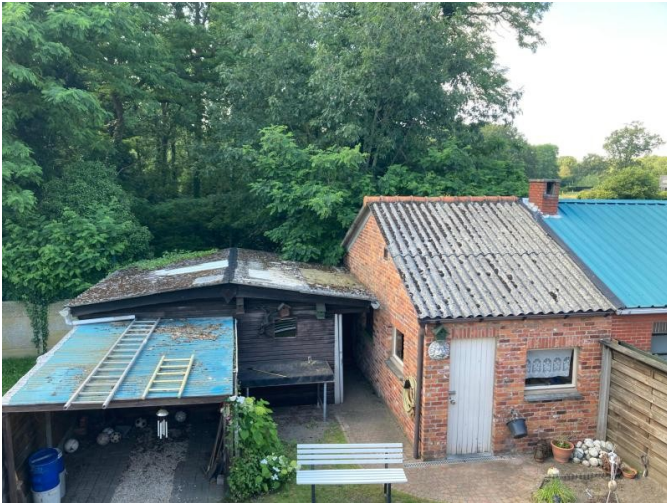
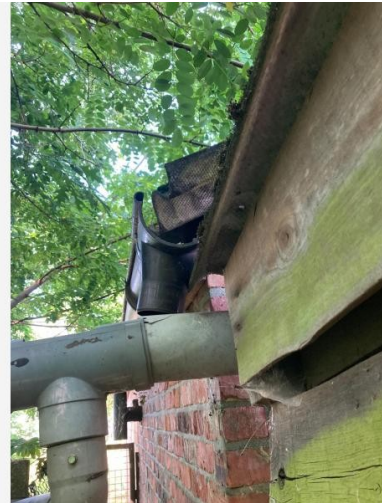
- Eenvoudige handelingen: mag via doe-het-zelf of door werknemer(s) met opleidingsattest eenvoudige handelingen
Afstromend regenwater neemt asbestvezels mee via de golfplaten in de dakgoot. Het opgedroogde slib en het mos dat achterblijft in de dakgoten bevat erg veel losse asbestvezels en brokjes sterk verweerd asbestcement. Het gaat dus niet over een hechtgebonden toepassing. Verwijdering kan echter wel met de techniek van de eenvoudige handelingen. Zorg er wel voor dat het sediment/mos vochtig genoeg is. Als het sediment/mos te droog is kunnen tijdens de verwijdering asbestvezels vrijkomen in de omgevingslucht. Draag de nodige PBM's: tenminste een masker met FFP3-filter, tyvec overall en handschoenen. Het sediment/mos kan niet afgevoerd worden naar het containerpark omdat dit geen hechtgebonden toepassing is, maar moet dubbel verpakt afgevoerd worden naar een erkend asbestverwerker.

| Beschrijving | Asbesthoudend sediment of slib |
| Bron van de resten | Dakbedekking van golfplaten |
| Gebondenheid resten | Niet hecht |

Dringend verwijderen

- Verwijder het asbestafval.

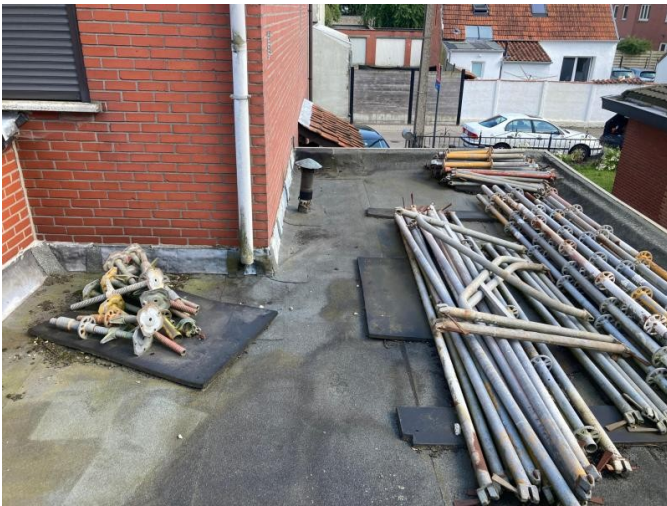
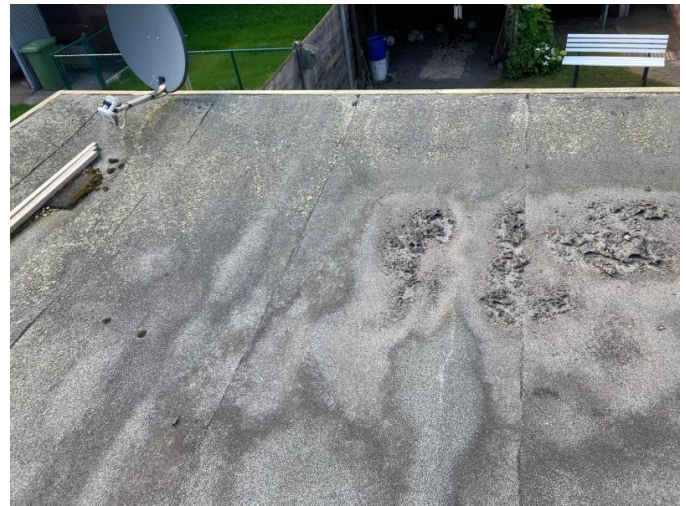
| Eindbeoordeling materiaalrisico | Verhoogd materiaalrisico en/of verhoogde kans op vezelvrijgave |

| Asbestsoort (vezeltype) | Crocidoliet aanwezig |
| Toestand van het materiaal | Matig beschadigd, matig verweerd |

| Beschrijving | Roofing |

Verwijderen

- Zorg voor een veilig beheer. Vermijd het beschadigen van het asbestmateriaal. Controleer de toestand jaarlijks op wijzigingen.
- Voer bijkomende staalname(s) uit.

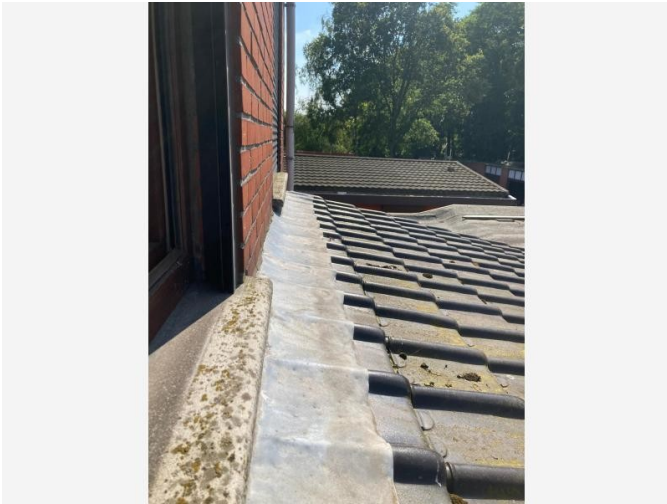
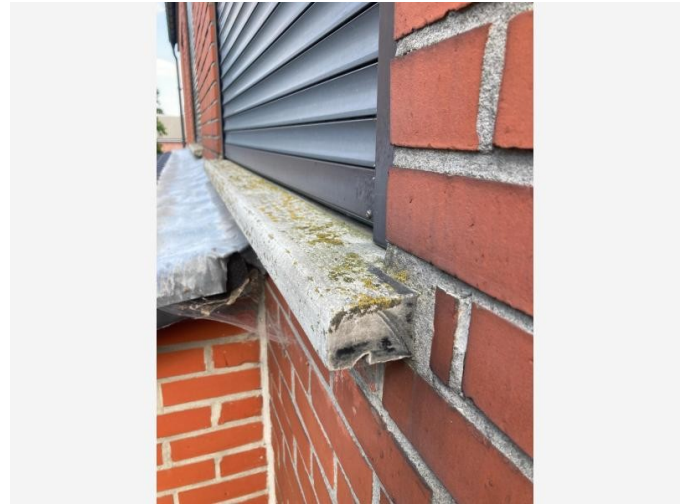
| Eindbeoordeling materiaalarisico | Verhoogd materiaalarisico en/of verhoogde kans op vezelvrijgave |

| Asbestsoort (vezeltype) | Crocidoliet aanwezig |
| Toestand van het materiaal | Matig beschadigd, matig verweerd |

| Beschrijving | Raamtablet in asbestcement |

Verwijderen

- Zorg voor een veilig beheer. Vermijd het beschadigen van het asbestmateriaal. Controleer de toestand jaarlijks op wijzigingen.
- Voer bijkomende staalname(s) uit.

- Eenvoudige handelingen: mag via doe-het-zelf of door werknemer(s) met opleidingsattest eenvoudige handelingen
Deze toepassing mag via de methode van eenvoudige handelingen verwijderd worden, indien er geen derden aanwezig zijn en voor zover de verwijdering geen aanleiding geeft tot een wijziging van de toestand. Deze zijn vaak gewoon in de mortel gelegd. De onderliggende mortel loskappen volstaat om deze vensterbanken in zijn geheel te kunnen verwijderen zonder te breken. Daarna dubbel verpakken en afvoeren naar het containerpark. Neem de nodige voorzorgsmaatregelen in acht neemt ter bescherming van mens en milieu; meer info rond deze voorzorgsmaatregelen vindt u op de website van OVAM. Indien u niet over de juiste materialen of kennis beschikt, adviseren wij om een beroep te doen op een professional (vraag naar het opleidingsattest "eenvoudige handelingen voor asbestverwijdering"). De raamtabletten zouden eventueel samen vervangen kunnen worden met het vervangen van de ramen.

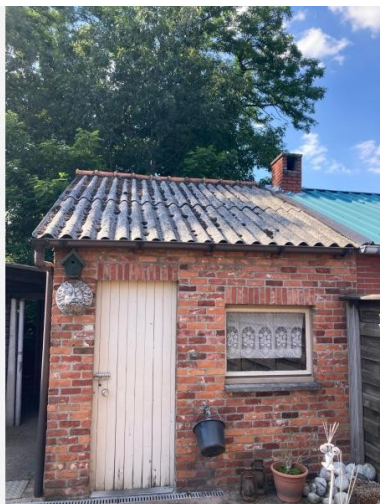
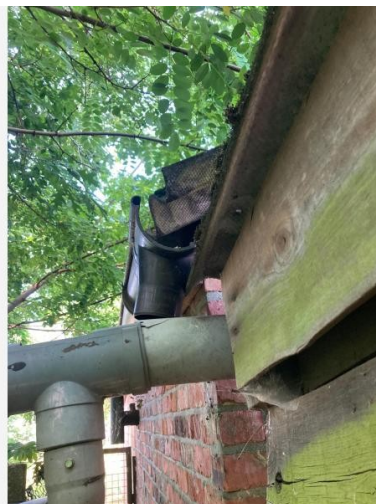
| Eindbeoordeling materiaalrisico | Verhoogd materiaalrisico en/of verhoogde kans op vezelvrijgave |

| Asbestsoort (vezeltype) | Alleen chrysotiel |
| Toestand van het materiaal | Matig beschadigd, matig verweerd |

| # | Type | Referentie | Resultaat |
|---|---|---|---|
| 4.1 | Puntmonster | S5 | Chrysotiel |

| Beschrijving | Golfplaten |

Verwijderen

- Zorg voor een veilig beheer. Vermijd het beschadigen van het asbestmateriaal. Controleer de toestand jaarlijks op wijzigingen.
- Hemelwater dat afspoelt van asbestcement daken of gevels kan asbestdeeltjes bevatten. Gebruik het enkel voor gesloten circuits (bv. spoelen toiletten). Reinig na het vervangen van het dak of de gevel de dakgoten en regenwaterput of -ton om asbesthoudend sediment of slib te verwijderen

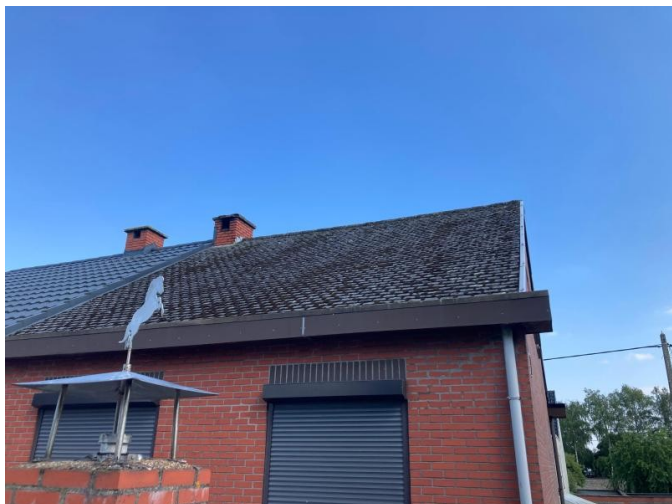
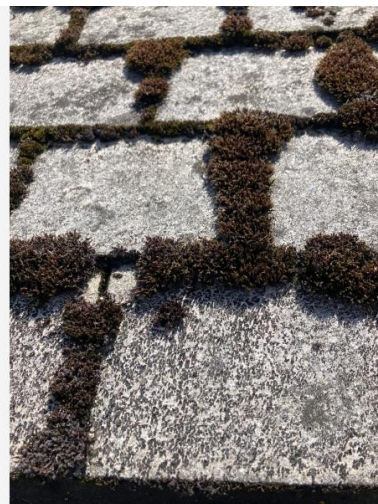
| Eindbeoordeling materiaalrisico | Verhoogd materiaalrisico en/of verhoogde kans op vezelvrijgave |

| Asbestsoort (vezeltype) | Crocidoliet aanwezig |
| Toestand van het materiaal | Matig beschadigd, matig verweerd |

| # | Type | Referentie | Resultaat |
|---|---|---|---|
| 5.1 | Puntmonster | S3 | Crocidoliet, Chrysotiel |

| Beschrijving | Dakleien |

Verwijderen

- Zorg voor een veilig beheer. Vermijd het beschadigen van het asbestmateriaal. Controleer de toestand jaarlijks op wijzigingen.
- Hemelwater dat afspoelt van asbestcement daken of gevels kan asbestdeeltjes bevatten. Gebruik het enkel voor gesloten circuits (bv. spoelen toiletten). Reinig na het vervangen van het dak of de gevel de dakgoten en regenwaterput of -ton om asbesthoudend sediment of slib te verwijderen

- Eenvoudige handelingen: mag via doe-het-zelf of door werknemer(s) met opleidingsattest eenvoudige handelingen
Vanwege de grote oppervlakte adviseren wij om een beroep te doen op een professional (vraag naar het opleidingsattest "eenvoudige handelingen voor asbestverwijdering") en niet via doe-het-zelf.

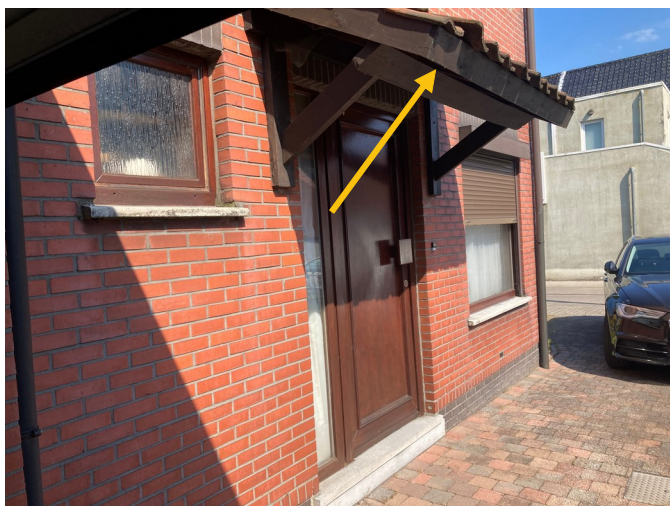
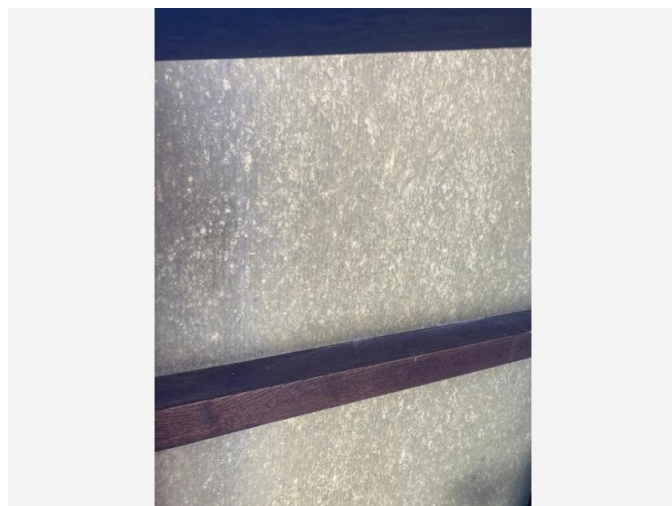
| Eindbeoordeling materiaalisico | Laag materiaalisico en/of verlaagde kans op vezelvrijgave |

| Asbestsoort (vezeltype) | Crocidoliet aanwezig |
| Toestand van het materiaal | Onbeschadigd, niet verweerd |

| Beschrijving | Onderdak in asbestcement |
| Eenvoudig bereikbaar | Nee <ul style="list-style-type: none">• Het asbestmateriaal is bedekt (uitgezonderd laag verf, coating, behang, kunststof, textiel) en het wegnemen van het bedekkende materiaal kan niet zonder het bedekkende materiaal te beschadigen. |

Zorgvuldig beheren

- Zorg voor een veilig beheer en verwijder dit asbestmateriaal wanneer het bij werken eenvoudig bereikbaar wordt. Controleer de toestand jaarlijks op wijzigingen.
- Voer bijkomende staalname(s) uit.

- Eenvoudige handelingen: mag via doe-het-zelf of door werknemer(s) met opleidingsattest eenvoudige handelingen
Een onderdak is genageld maar kan toch in 1 geheel losgemaakt worden zonder wijziging van de toestand. Neem de nodige voorzorgsmaatregelen in acht ter bescherming van mens en milieu; meer info rond deze voorzorgsmaatregelen vindt u op de website van OVAM. Indien u niet over de juiste materialen of kennis beschikt, adviseren wij om een beroep te doen op een professional (vraag naar het opleidingsattest "eenvoudige handelingen voor asbestverwijdering").

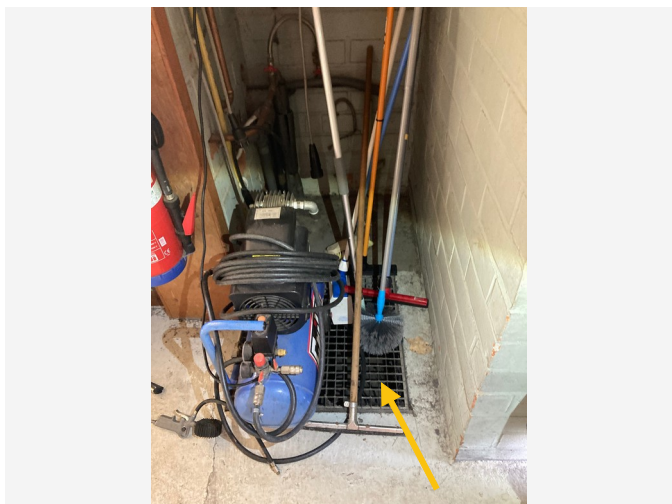
Permanente beperking

Reden: Het onderzoek kan niet uitgevoerd worden binnen de bepalingen van de Welzijnswet

Uitleg van de asbestdeskundige: De kruipkelder heeft een hoogte die kleiner is dan 1,5m en kan dus niet onderzocht worden binnen de bepalingen van het inspectieprotocol.

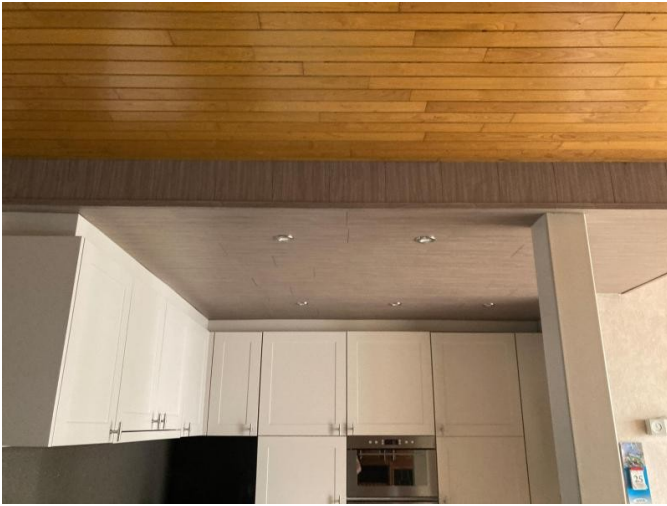
De plafonds zijn over de gehele woning bekleed. De bekleding op zich bevat geen asbest, maar deskundige kan geen uitspraak doen over wat er zich achter deze bekleding bevindt.

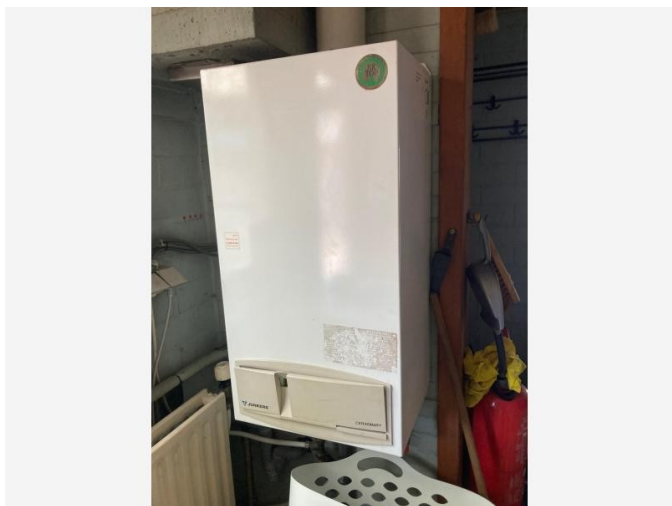
Volgens het serienummer op de ketel werd deze geproduceerd in 2006 en bevat deze bijgevolg geen asbesthoudende onderdelen.

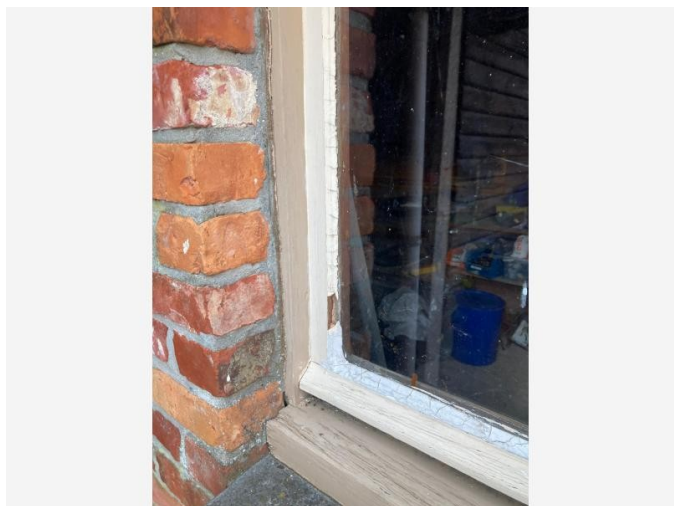
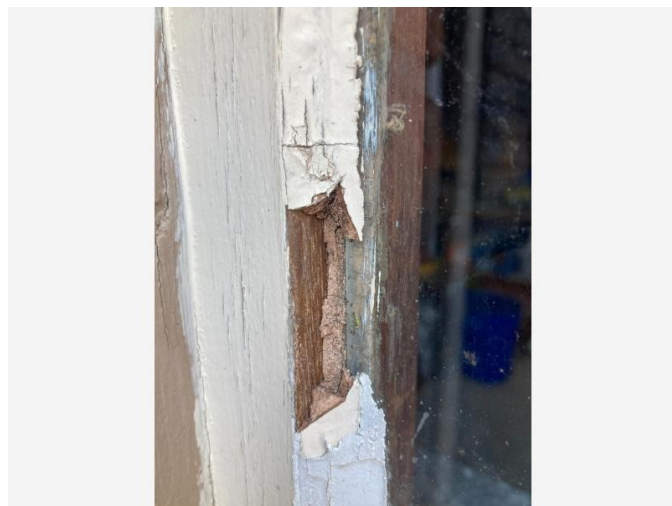
Geen asbest
