Asbestinventarisatetest

Gravenlaan 22, 2180 Antwerpen

Attestnummer : 20240603-000372.000

Uitgegeven op : 03.06.2024

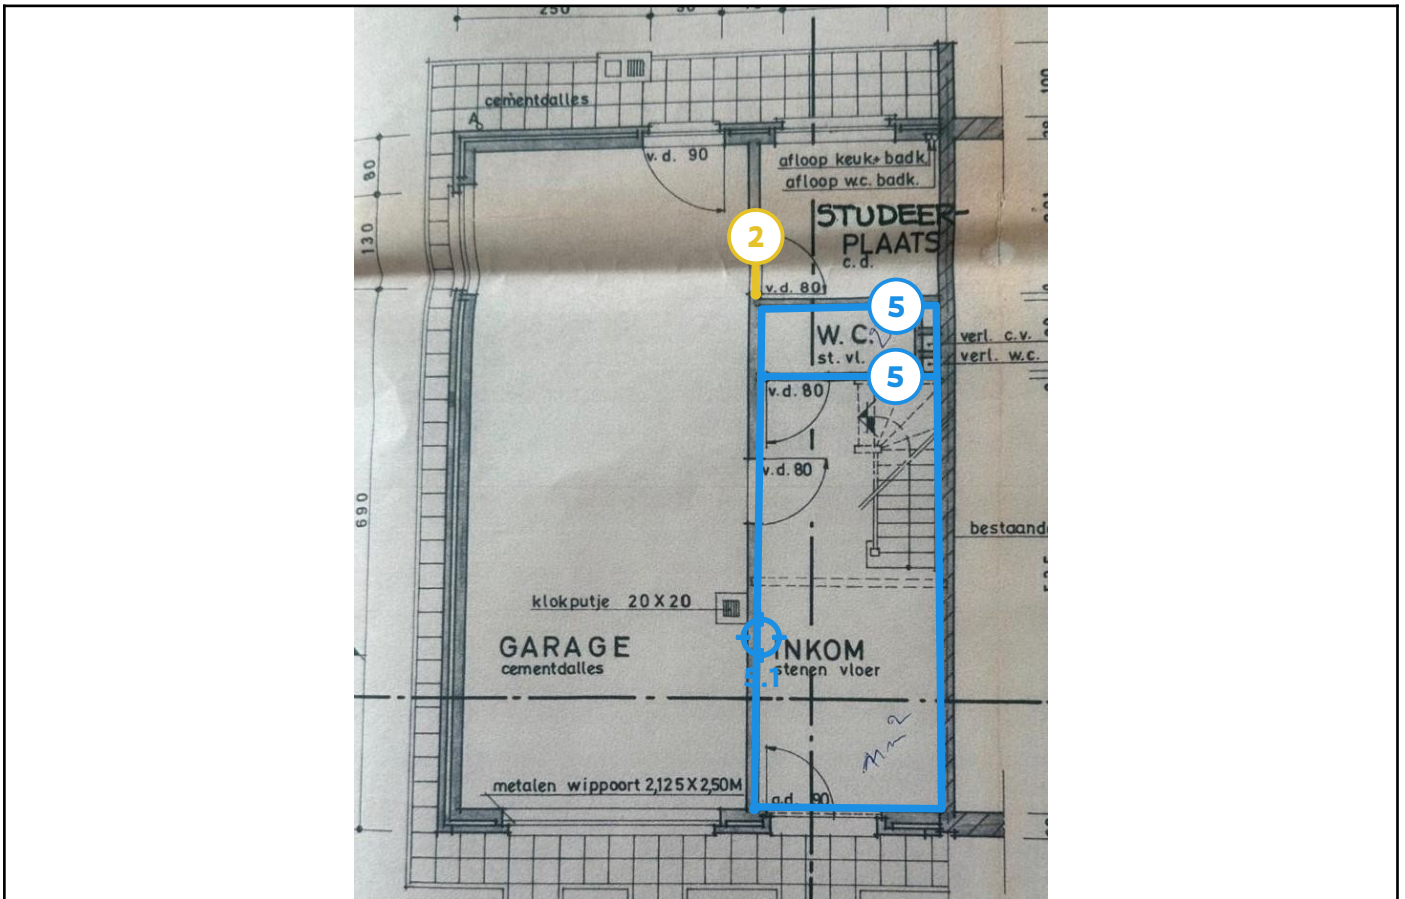
Plan 1.1: Gelijkvloers

Beschrijving	Type	Actie
2. Entreporte	Asbestmateriaal	Zorgvuldig beheren
5. Pleisterwerk muren	Geen asbest	-
5.1 Code: E1	Mengmonster	-

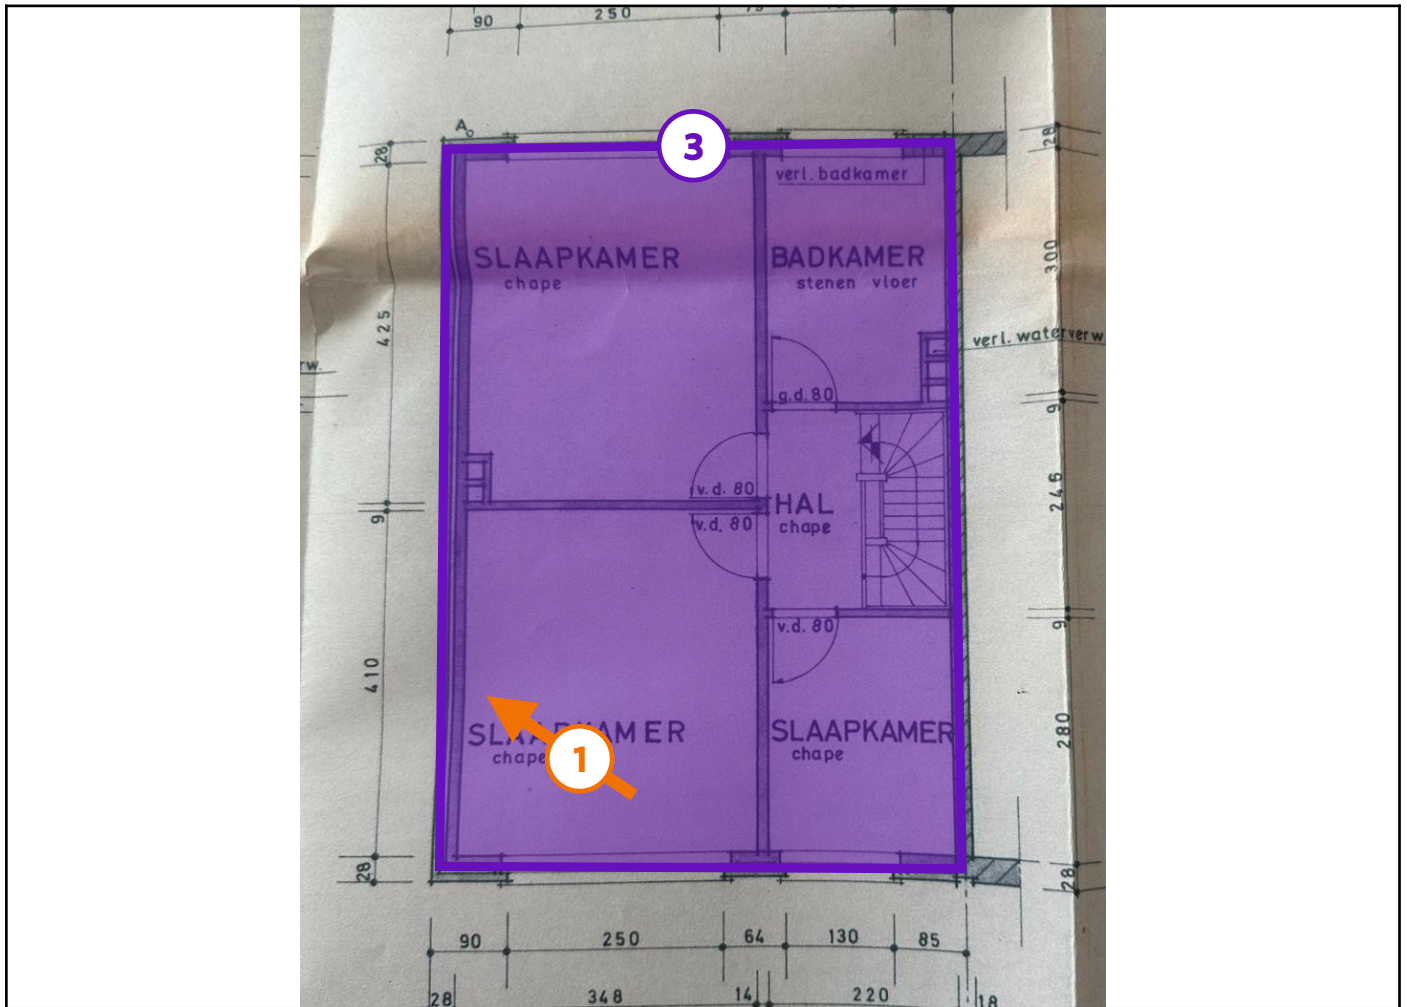
Plan 1.4: Tweede verdieping

Beschrijving	Type	Actie
1. Rookgasafvoer in asbestcement	Asbestmateriaal	Verwijderen
3. Plat dak te hoog	Beperking	-

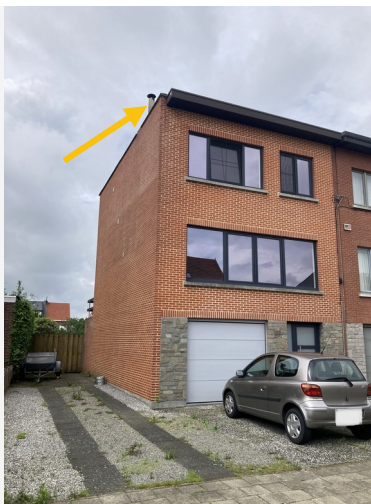
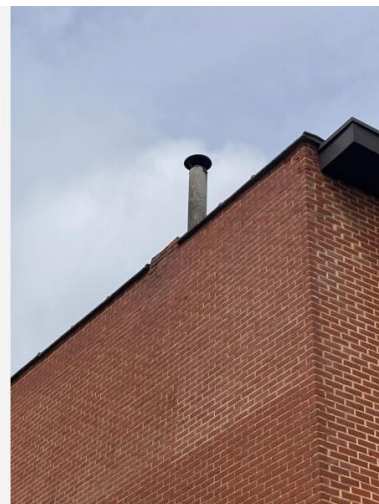
Het asbestmateriaal valt onder de mijlpaal van 2034.

Eindbeoordeling materiaalrisico	Verhoogd materiaalrisico en/of verhoogde kans op vezelvrijgave
---------------------------------	--

Gebondenheid	Categorie 1: hechtgebonden in oorsprong
Asbestsoort (vezeltype)	Crocidoliet aanwezig
Asbestconcentratie	Laag (< 50%)
Afschermingsgraad van het gehele materiaal	Geheel of deels (ook) vrij aan binnenluchtstromen
Toestand van het materiaal	Licht beschadigd, licht verweerd. Intact materiaal type Pical – asbestboard of categorie III 'gebondenheid'

Beschrijving	Rookgasafvoer in asbestcement
Omgeving	Buiten
Primaire drager	HVAC infrastructuur en uitrusting
Asbestmateriaal	Rookgaskanaal
Bindmiddel van asbestmateriaal	Cement
Gebondenheid op basis van bindmiddel	Hecht
Hoeveelheid (lengte - omtrek - dikte - aantal)	• 1,50 m - 75,00 cm - 1,00 cm - 1 stuk
Totaal volume	0,011 m ³
Eenvoudig bereikbaar	Ja

Bevestigingswijze	<ul style="list-style-type: none">• Geklemd• Verlijmd, ingegoten, versmeerd
Identificatiemethode	Vaststelling zonder monstername
Destructieve handeling voor identificatie	Nee
Opmerking	De opgegeven afmetingen zijn enkel de waarneembare afmetingen. De asbestdeskundige kan niet vaststellen hoe ver de buis nog doorloopt.

Verwijderen

- Zorg voor een veilig beheer. Vermijd het beschadigen van het asbestmateriaal. Controleer de toestand jaarlijks op wijzigingen.

- Eenvoudige handelingen: mag via doe-het-zelf of door werknemer(s) met opleidingsattest eenvoudige handelingen
Deze buitentoepassing kan via de methode van eenvoudige handelingen verwijderd worden, indien er geen derden aanwezig zijn en voor zover de verwijdering geen aanleiding geeft tot een wijziging van de toestand.

Omdat deze is ingewerkt/ingemetst/verlijmd is het risico op vezelvrijgave bij verwijderingswerken vrij groot. Daarom wordt de verwijdering door iemand die opgeleid is om asbest te verwijderen aanbevolen (vraag naar het opleidingsattest "eenvoudige handelingen met asbest").

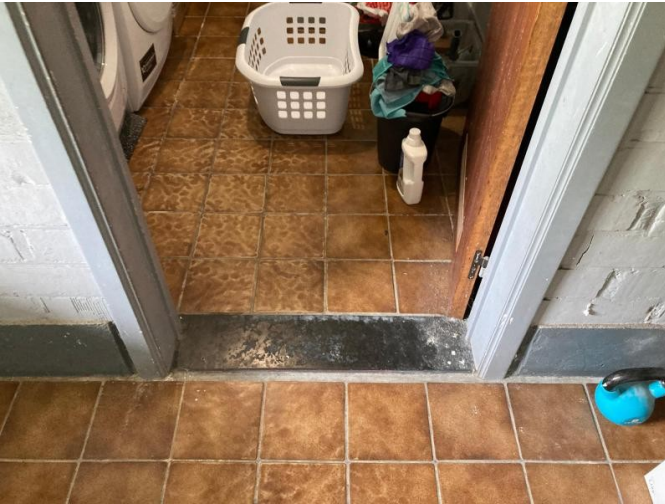
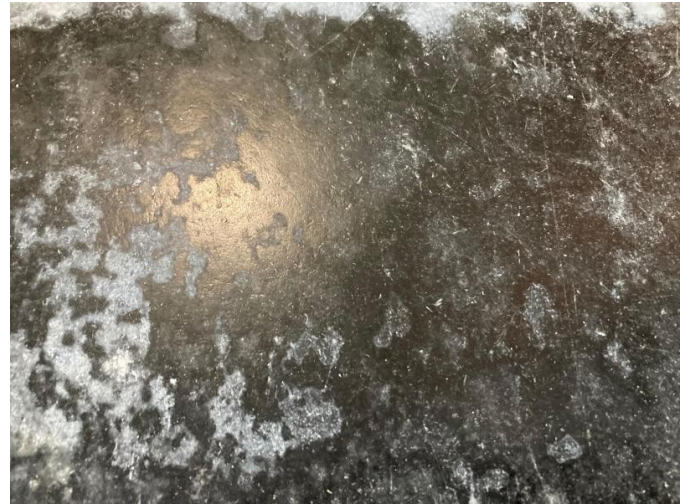
Het asbestmateriaal valt onder de mijlpaal van 2040.

Eindbeoordeling materiaalrisico	Laag materiaalrisico en/of verlaagde kans op vezelvrijgave
---------------------------------	--

Gebondenheid	Categorie 1: hechtgebonden in oorsprong
Asbestsoort (vezeltype)	Alleen chrysotiel
Asbestconcentratie	Laag (< 50%)
Afschermingsgraad van het gehele materiaal	Geheel of deels (ook) vrij aan de binnenlucht
Toestand van het materiaal	Licht beschadigd, licht verweerd. Intact materiaal type Pical – asbestboard of categorie III 'gebondenheid'

Beschrijving	Entreporte
Omgeving	Binnen
Primaire drager	Vloer
Asbestmateriaal	Plaat, paneel, tablet - Type Massal
Bindmiddel van asbestmateriaal	Cement
Gebondenheid op basis van bindmiddel	Hecht
Hoeveelheid (oppervlakte - dikte - aantal)	• 0,25 m ² - 3,00 cm - 1 stuk
Totaal volume	0,008 m ³

Zorgvuldig beheren

- Zorg voor een veilig beheer. Vermijd het beschadigen van het asbestmateriaal. Controleer de toestand jaarlijks op wijzigingen.

- Eenvoudige handelingen: mag via doe-het-zelf of door werknemer(s) met opleidingsattest eenvoudige handelingen
Volgens de richtlijnen in de Codex Welzijn op het werk, Boek VI titel 3 asbest, mogen hechtgebonden asbesttoepassingen die niet beschadigd zijn of waarbij er geen vrije vezels zichtbaar zijn en waarbij verwijdering geen aanleiding geeft tot een wijziging van de toestand verwijderd worden via de methode van eenvoudige handelingen.

Deze toepassing kan eventueel via doe-het-zelf verwijderd worden en dubbel verpakt afgevoerd mits u de nodige voorzorgsmaatregelen in acht neemt ter bescherming van mens en milieu; meer info rond deze voorzorgsmaatregelen vindt u op de website van OVAM.

Door de lastige verlijming kan het zijn dat deze niet gemakkelijk loskomt zonder beschadigingen en bijgevolg vezelvrijgave veroorzaakt. Indien u niet over de juiste materialen of kennis beschikt, adviseren wij om een beroep te doen op een professional (vraag naar het opleidingsattest "eenvoudige handelingen voor asbestverwijdering").

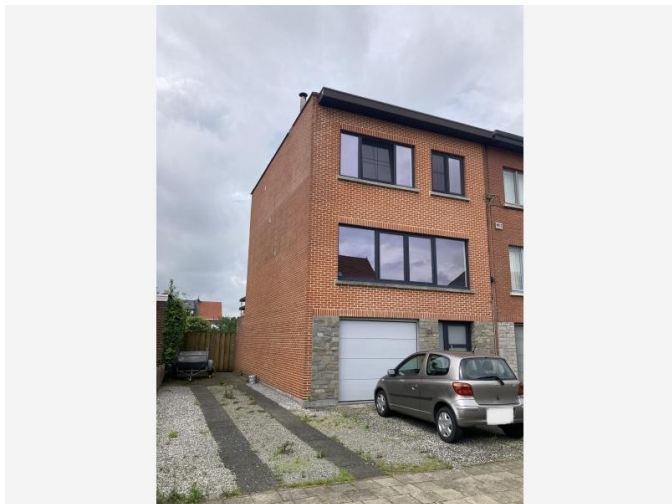
Situeringfoto

Tijdelijke beperking

Reden: Het te onderzoeken materiaal situeert zich hoger dan 3,50 m te rekenen vanaf een veilige ondergrond

Uitleg van de asbestdeskundige: Het dak is te hoog om veilig te onderzoeken, dit valt buiten de onderzoeksmogelijkheden van dit inspectieprotocol.

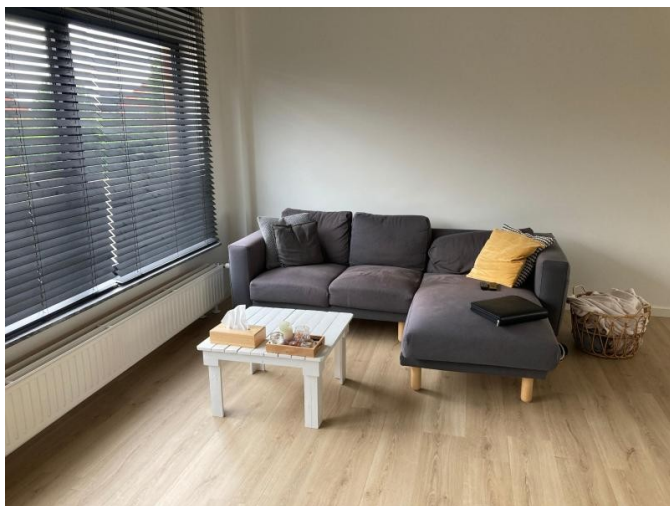
Vrije foto

Laminaatvloer bevat geen asbest, maar deze kan over een oude asbesthoudende vloer gelegd zijn. Deskundige kan geen uitspraak doen over onderliggende lagen.

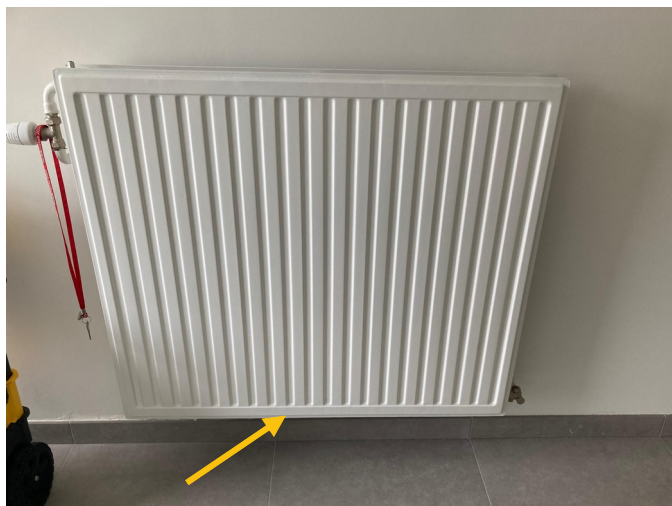
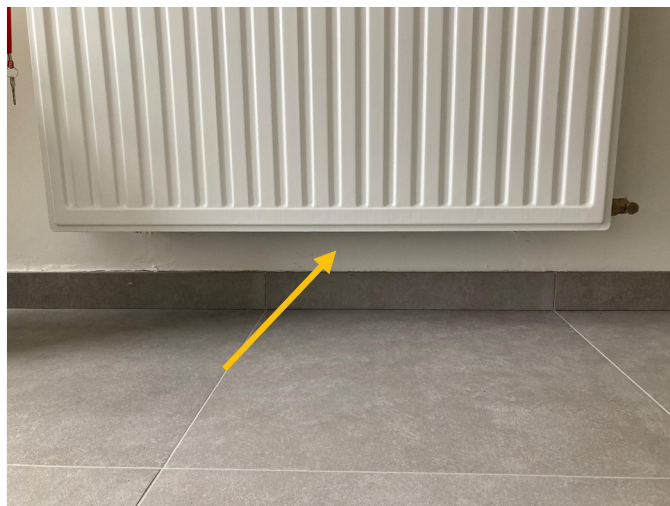
Geen asbest

#	Type	Referentie	Resultaat
5.1	Mengmonster	E1	Geen asbest
