Asbestinventarisatetest

Jozef Voetlaan 35/102, 2100 Antwerpen

Attestnummer : **20241023-000374.000**

Uitgegeven op : **23.10.2024**

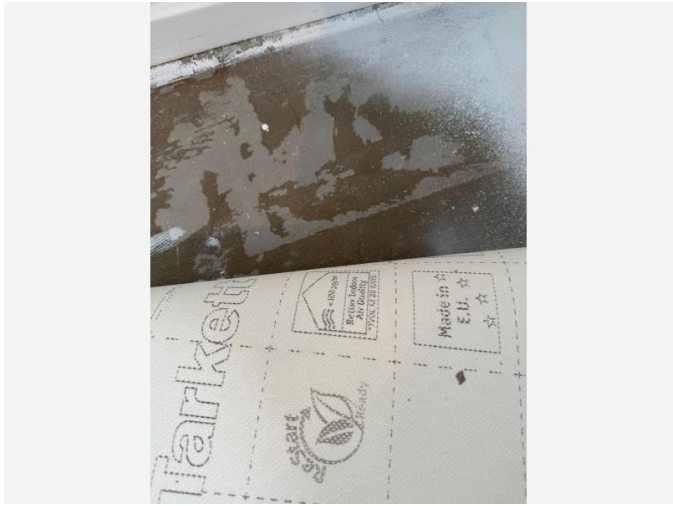
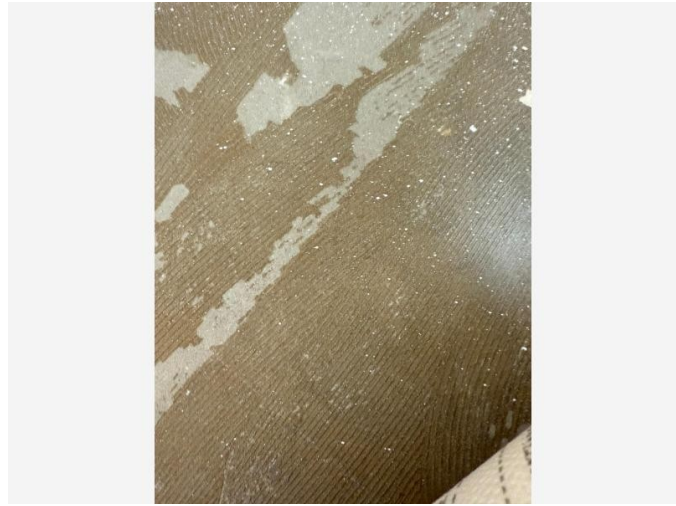
Fiche 7: Lijmlaag colovinyltegels

Geen asbest

#	Type	Referentie	Resultaat
7.1	Puntmonster	D4	Geen asbest

Beschrijving	Lijm laag colovinyltegels
Omgeving	Binnen
Primaire drager	Vloer
Bindmiddel van materiaal	Lijm
Gebondenheid op basis van bindmiddel	Hecht
Hoeveelheid (oppervlakte - dikte - aantal)	• 64,00 m ² - 0,10 mm - 1 stuk
Totaal volume	0,006 m ³
Identificatiemethode	Vaststelling met monsternamen
Destructieve handeling voor identificatie	Nee
Opmerking	De lijmlaag werd bemonsterd in appartement 101 en 102. Het resultaat werd geëxtrapoleerd naar dit appartement. De colovinyltegels werden verwijderd bij de renovatiewerken.

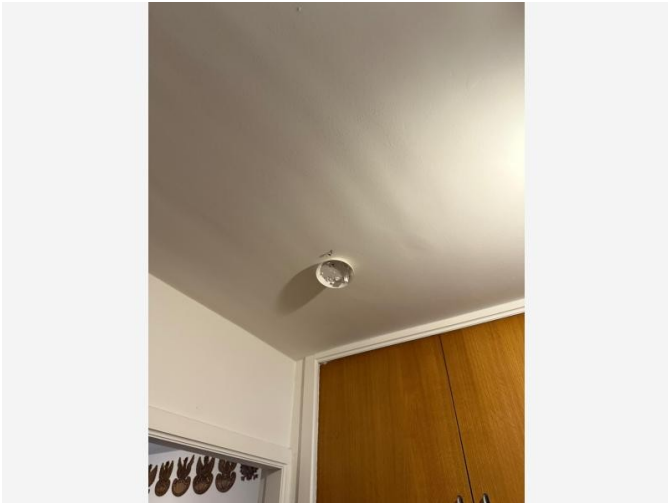
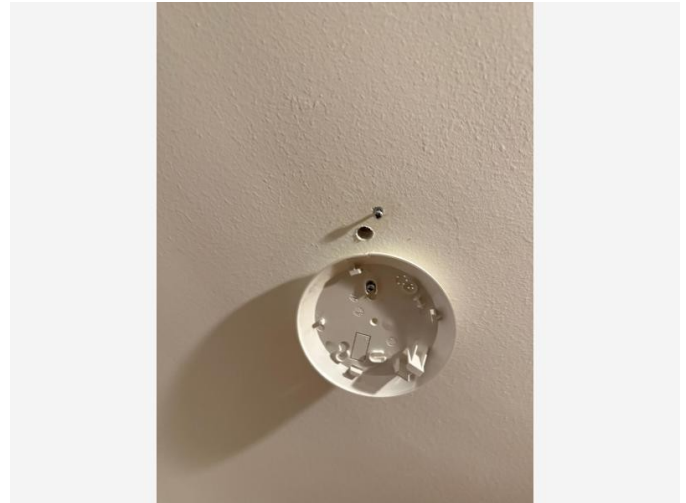
Fiche 8: Pleisterwerk plafonds

Geen asbest

Beschrijving	Pleisterwerk plafonds
Omgeving	Binnen
Primaire drager	Plafond
Bindmiddel van materiaal	Gips - kalk
Gebondenheid op basis van bindmiddel	Niet-hechtgebonden
Hoeveelheid (oppervlakte - dikte - aantal)	• 76,00 m ² - 2,00 cm - 1 stuk
Totaal volume	1,52 m ³
Identificatiemethode	Vaststelling met bewijsdocument, zonder monstername
Destructieve handeling voor identificatie	Nee
Opmerking	Deze oppervlakte is een beredeneerde schatting, er worden geen rechten verleend aan deze oppervlakten. De dikte is een schatting die voorkomt uit de monsterplaatsen en is daarom niet altijd representatief. Er werden stalen genomen in de keuken/stooklokaal, de vestiaire en de inkomhal van appartementen 101 en 302. Deze resultaten werden geëxtrapoleerd naar dit appartement. De traphal is gemeenschappelijk.

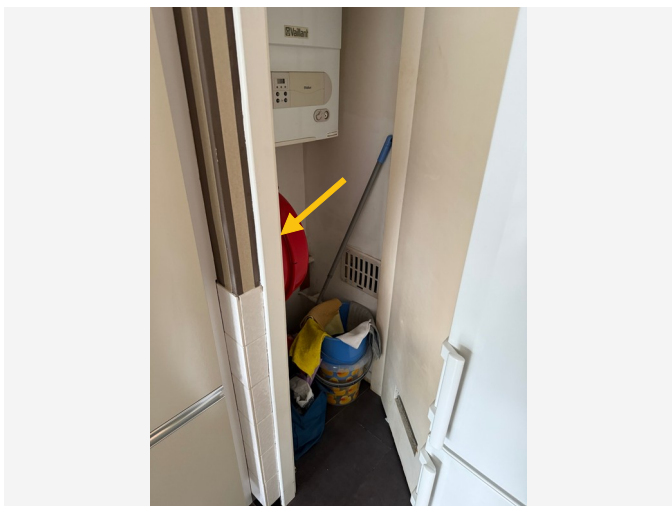
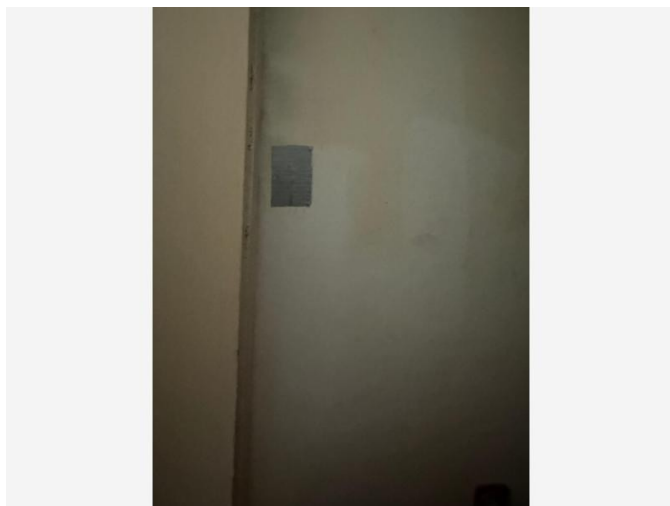
Geen asbest

Beschrijving	Pleisterwerk muren
Omgeving	Binnen
Primaire drager	Binnenwand
Bindmiddel van materiaal	Gips - kalk
Gebondenheid op basis van bindmiddel	Niet-hechtgebonden
Hoeveelheid (oppervlakte - dikte - aantal)	• 255,00 m ² - 2,00 cm - 1 stuk
Totaal volume	5,10 m ³
Identificatiemethode	Vaststelling met bewijsdocument, zonder monstername
Destructieve handeling voor identificatie	Nee
Opmerking	Deze oppervlakte is een berekende schatting, er worden geen rechten verleend aan deze oppervlakten. De dikte is een schatting die voorkomt uit de monsterplaatsen en is daarom niet altijd representatief. Er werden stalen genomen in de keuken/stooklokaal, de vestiaire en de grote slaapkamer van appartementen 101 en 302. Deze resultaten werden geëxtrapoleerd naar dit appartement. De traphal is gemeenschappelijk.
