# Asbestinventarisatetest

Kauwensteinlaan 18, 2940 Stabroek

Attestnummer : 20240301-000264.000

**Niet-asbestveilig**

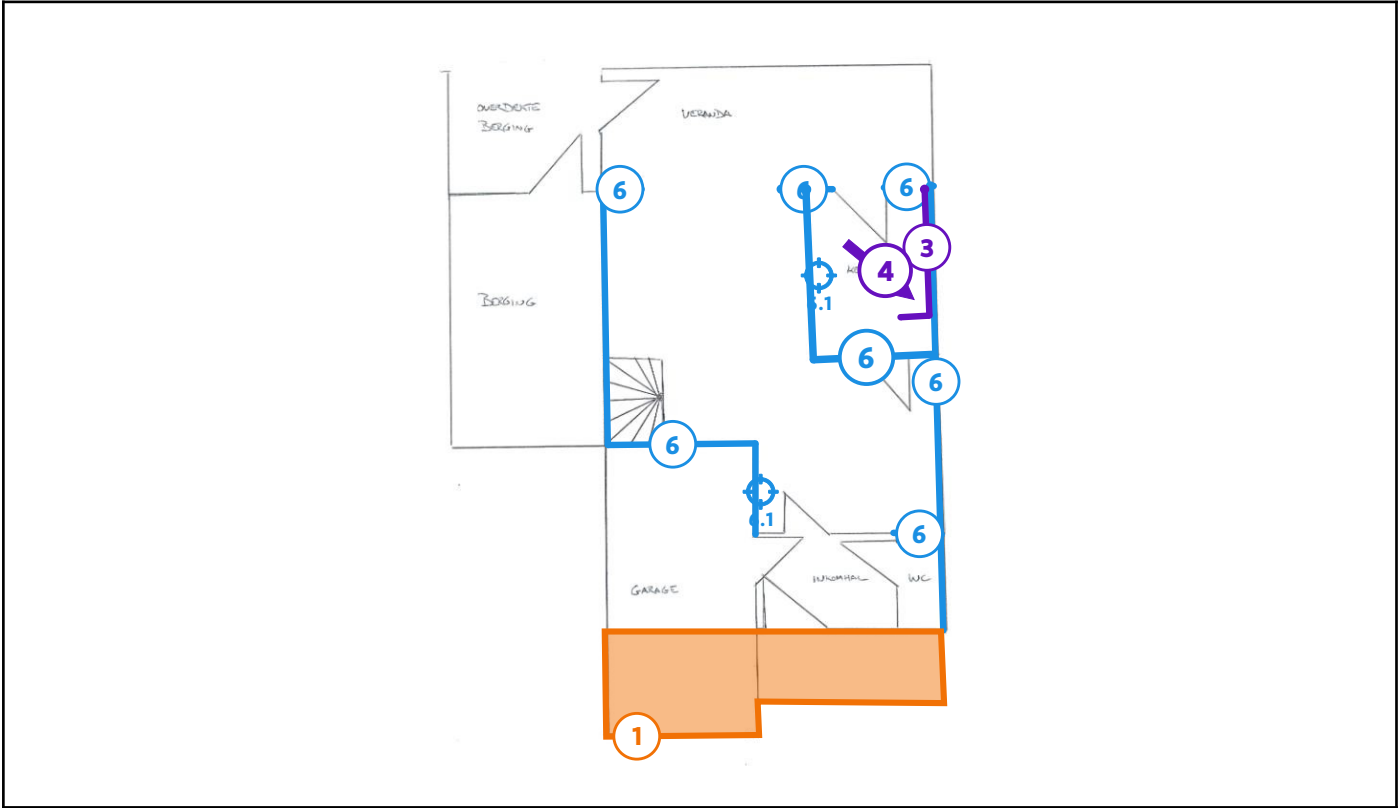
# Plan 1.1: Plan Gelijkvloers

| Beschrijving | Type | Actie |
|---|---|---|
| 1. Roofing | Asbestmateriaal | Verwijderen |

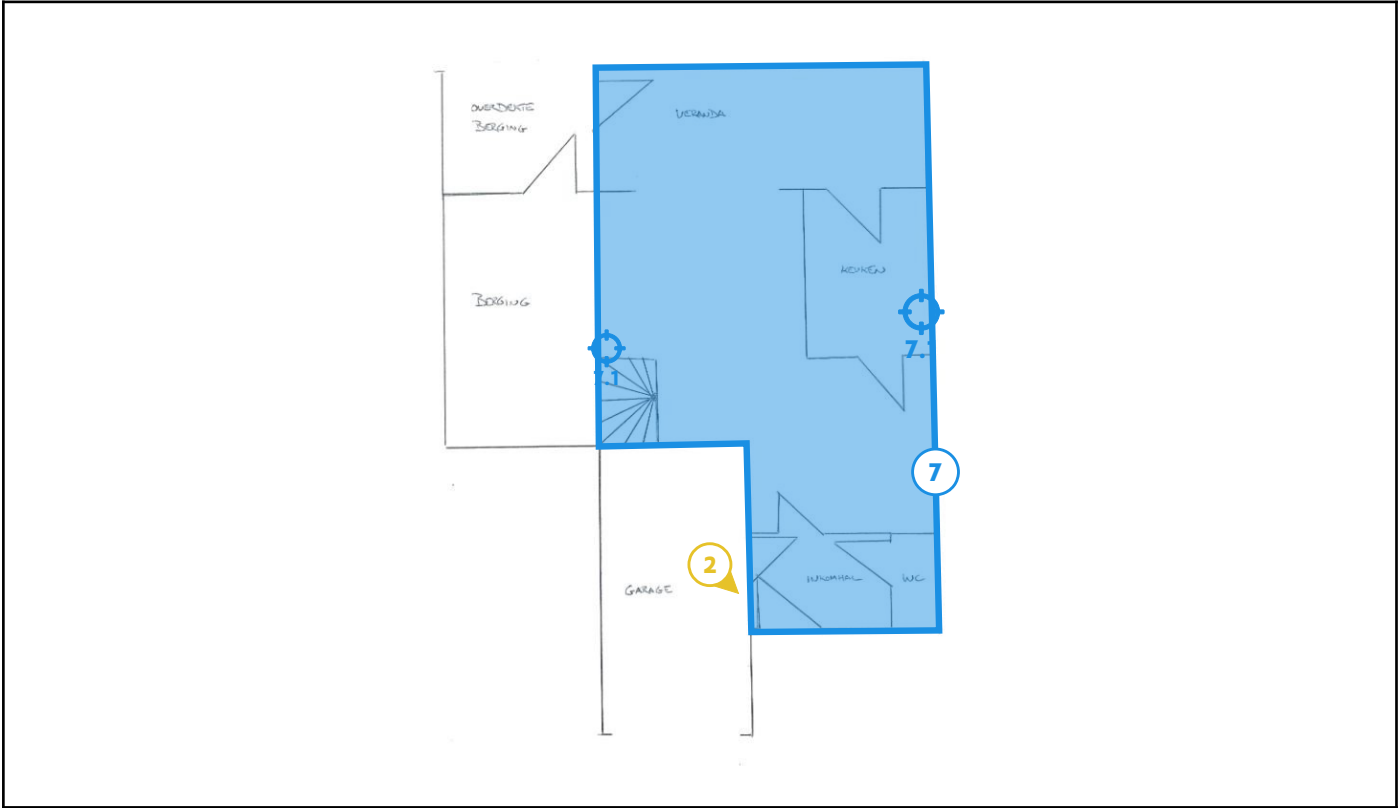
# Plan 1.2: Plan Gelijkvloers

| Beschrijving | Type | Actie |
|---|---|---|
| 2. Bakeliet schakelaar | Asbestmateriaal | Zorgvuldig beheren |

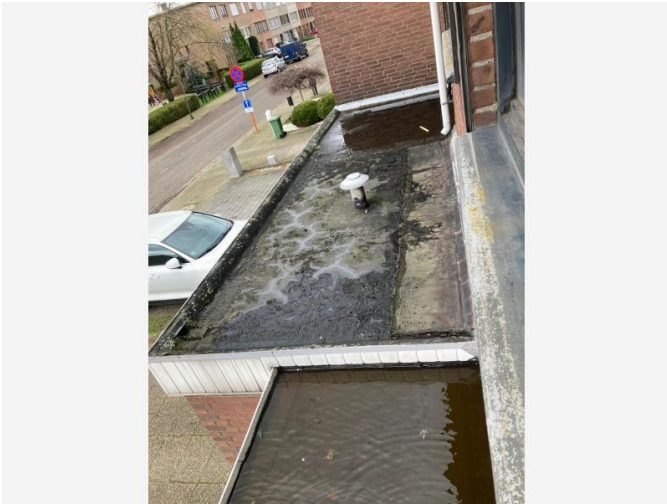
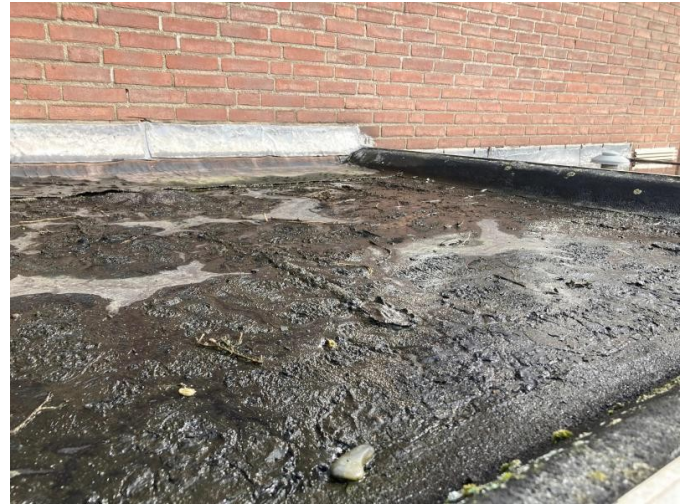
Het asbestmateriaal valt onder de mijlpaal van 2040.

Er werd geen staalname uitgevoerd door het grote risico op lekschade, daar de staalname moet gebeuren tot op de niet-asbestverdachte drager (door alle lagen dakbedekking heen). Er bestaat een mogelijkheid dat er zich onder de roofing asbesthoudende platen bevinden. Men dient dit na te gaan en te analyseren bij volgende werken aan het dak.

| Eindbeoordeling materiaalrisico | Verhoogd materiaalrisico en/of verhoogde kans op vezelvrijgave |

| Asbestsoort (vezeltype) | Crocidoliet aanwezig |
| Toestand van het materiaal | Matig beschadigd, matig verweerd |

Verwijderen

- Zorg voor een veilig beheer. Vermijd het beschadigen van het asbestmateriaal. Controleer de toestand jaarlijks op wijzigingen.
- Verwijder dit asbestmateriaal zo snel mogelijk. Volg de toestand goed op.
- Voer bijkomende staalname(s) uit.

Gezien het risico op vezelvrijgave bij de verwijderingswerken, adviseren wij de werken te laten uitvoeren door een aannemer/-medewerker die hiertoe de nodig opleiding heeft gevolgd, en niet via doe-het-zelf.

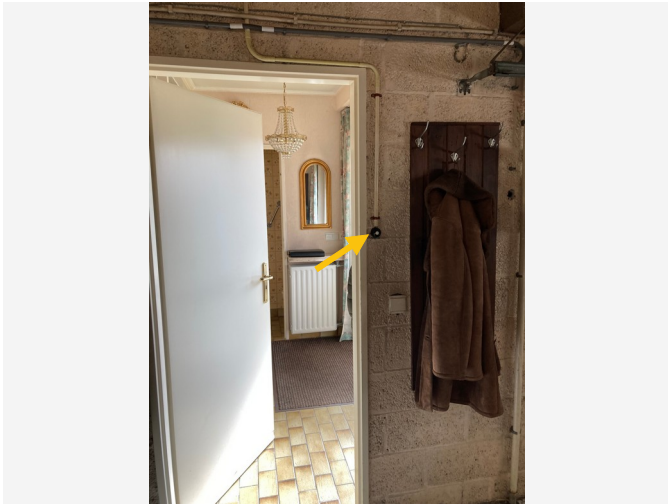
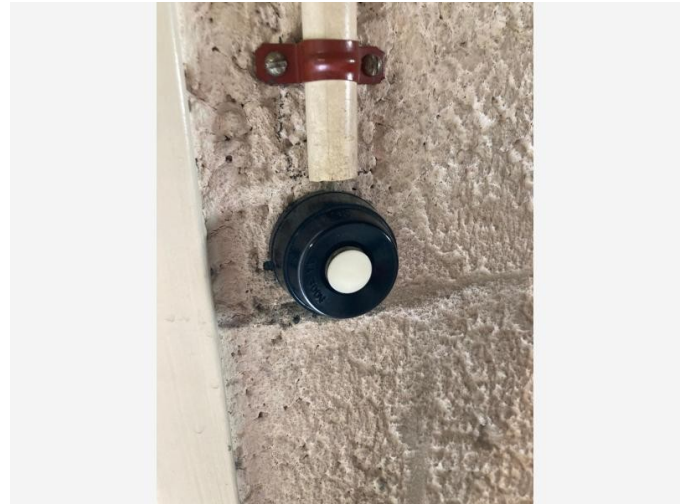
| Eindbeoordeling materiaalarisico | Laag materiaalarisico en/of verlaagde kans op vezelvrijgave |

| Asbestsoort (vezeltype) | Crocidoliet aanwezig |
| Toestand van het materiaal | Onbeschadigd, niet verweerd |

Zorgvuldig beheren

- Zorg voor een veilig beheer. Vermijd het beschadigen van het asbestmateriaal. Controleer de toestand jaarlijks op wijzigingen.

- Eenvoudige handelingen: mag via doe-het-zelf of door werknemer(s) met opleidingsattest eenvoudige handelingen  
Bakeliet kan altijd asbest bevatten. Deze knop kan men best voorzichtig losschroeven en dubbel verpakt afvoeren. Vermijd breken van het materiaal, zodat er geen vezelvrijgave ontstaat.

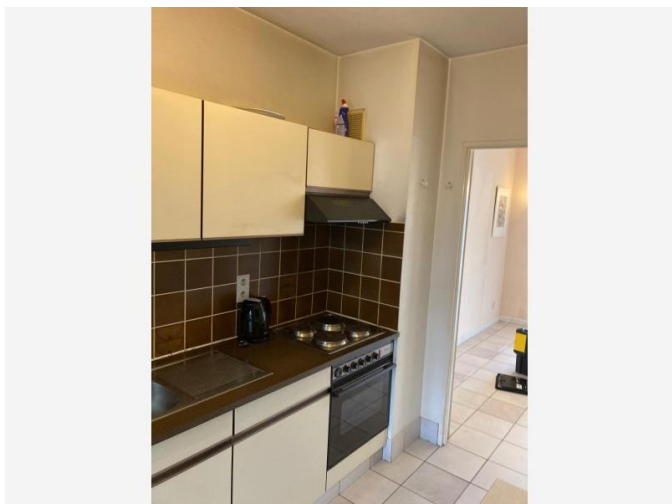
In combinatie met een houten werkblad werd bij dit type kookplaat vaak een Rf-plaat - type Pical aangebracht aan de onderzijde van de kookplaat. Dit is echter niet vast stellen zonder de kookplaat of de oven te verwijderen. Laat dit onderzoeken bij het vervangen van de kookplaat of oven, of bij werkzaamheden aan de keuken.

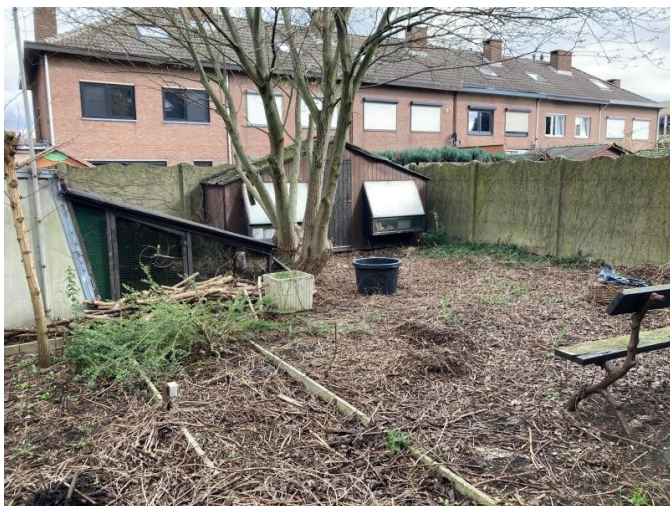
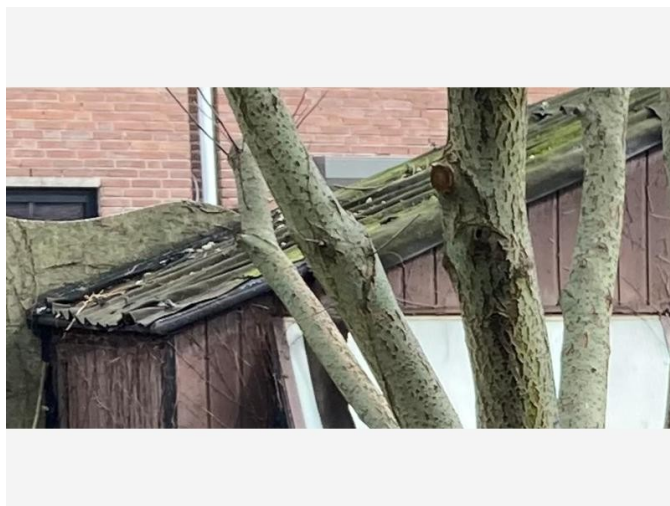
## Fiche 5: Roofing vogelhok

Geen asbest

| # | Type | Referentie | Resultaat |
|---|---|---|---|
| 5.1 | Puntmonster | H4 | Geen asbest |

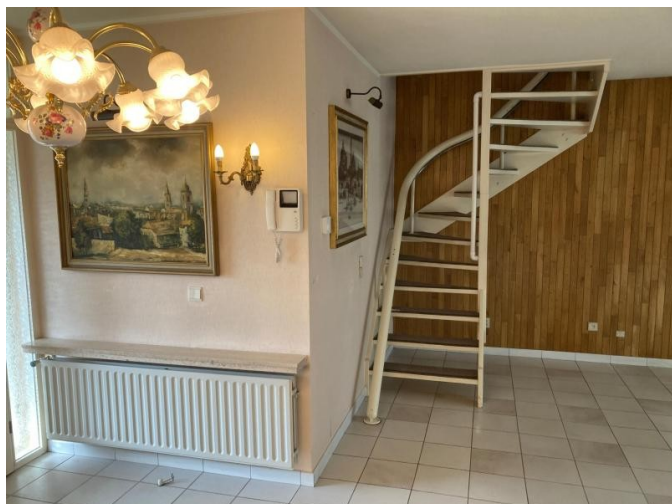
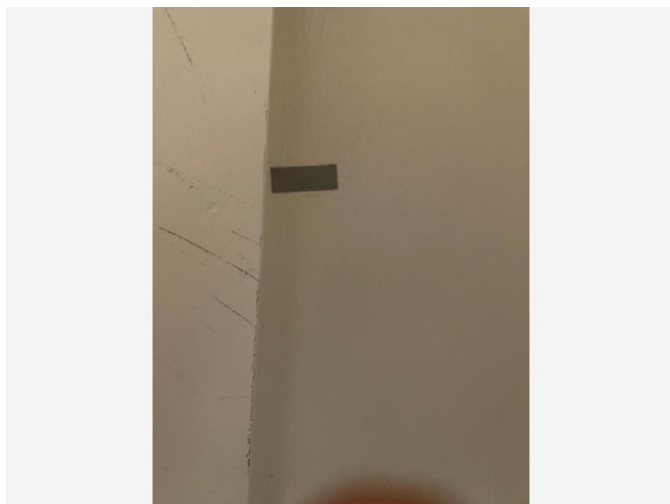
## Fiche 6: Pleisterwerk muren

Geen asbest

| # | Type | Referentie | Resultaat |
|---|---|---|---|
| 6.1 | Mengmonster | H1 | Geen asbest |

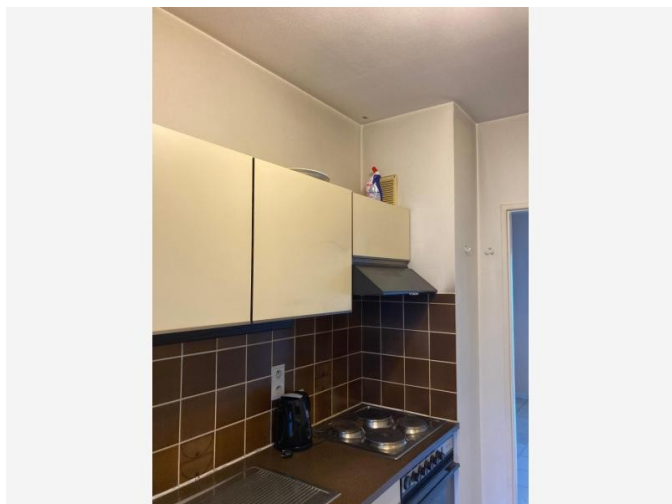
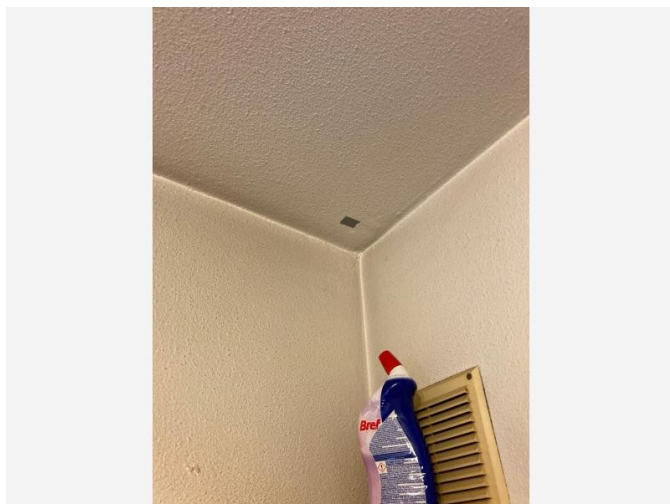
## Fiche 7: Pleisterwerk plafonds

Geen asbest

| # | Type | Referentie | Resultaat |
|---|---|---|---|
| 7.1 | Mengmonster | H2 | Geen asbest |
