Asbestinventarisatetest

Klein Heiken 171, 2180 Antwerpen

Attestnummer : 20241015-000428.000

Niet-asbestveilig

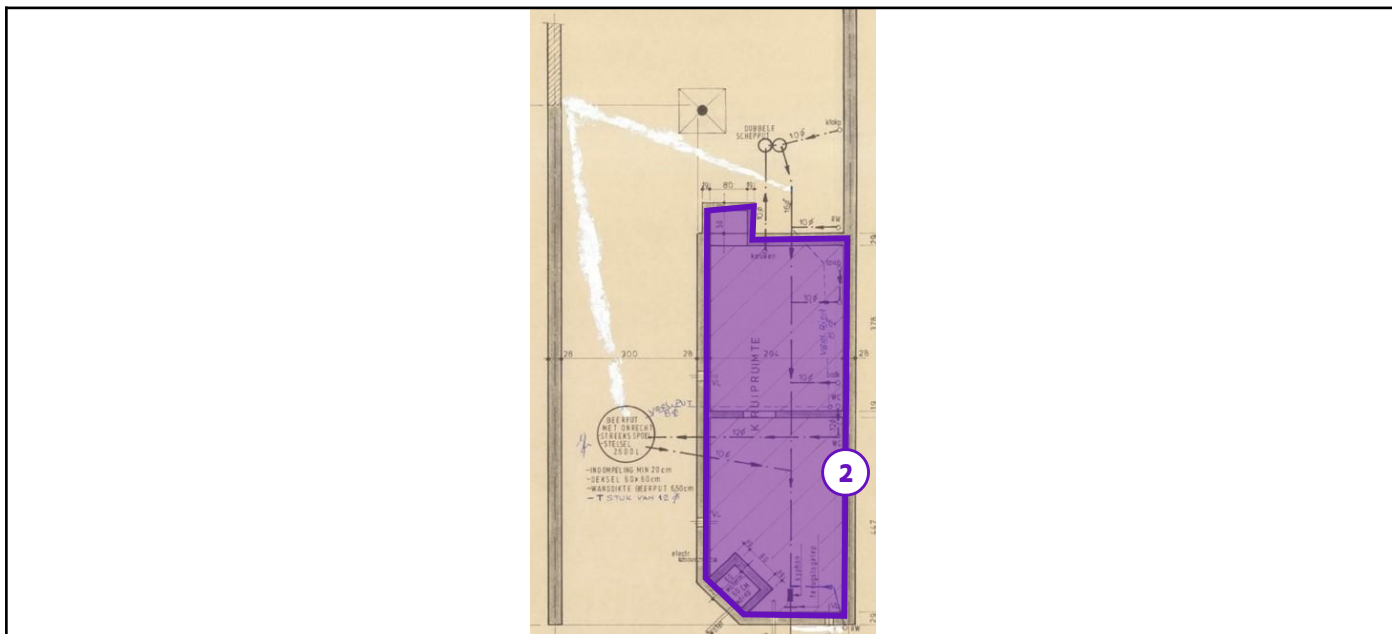
Plan 1.1: Kruipkelder

Beschrijving	Type	Actie
2. Kruipkelder	Beperking	-

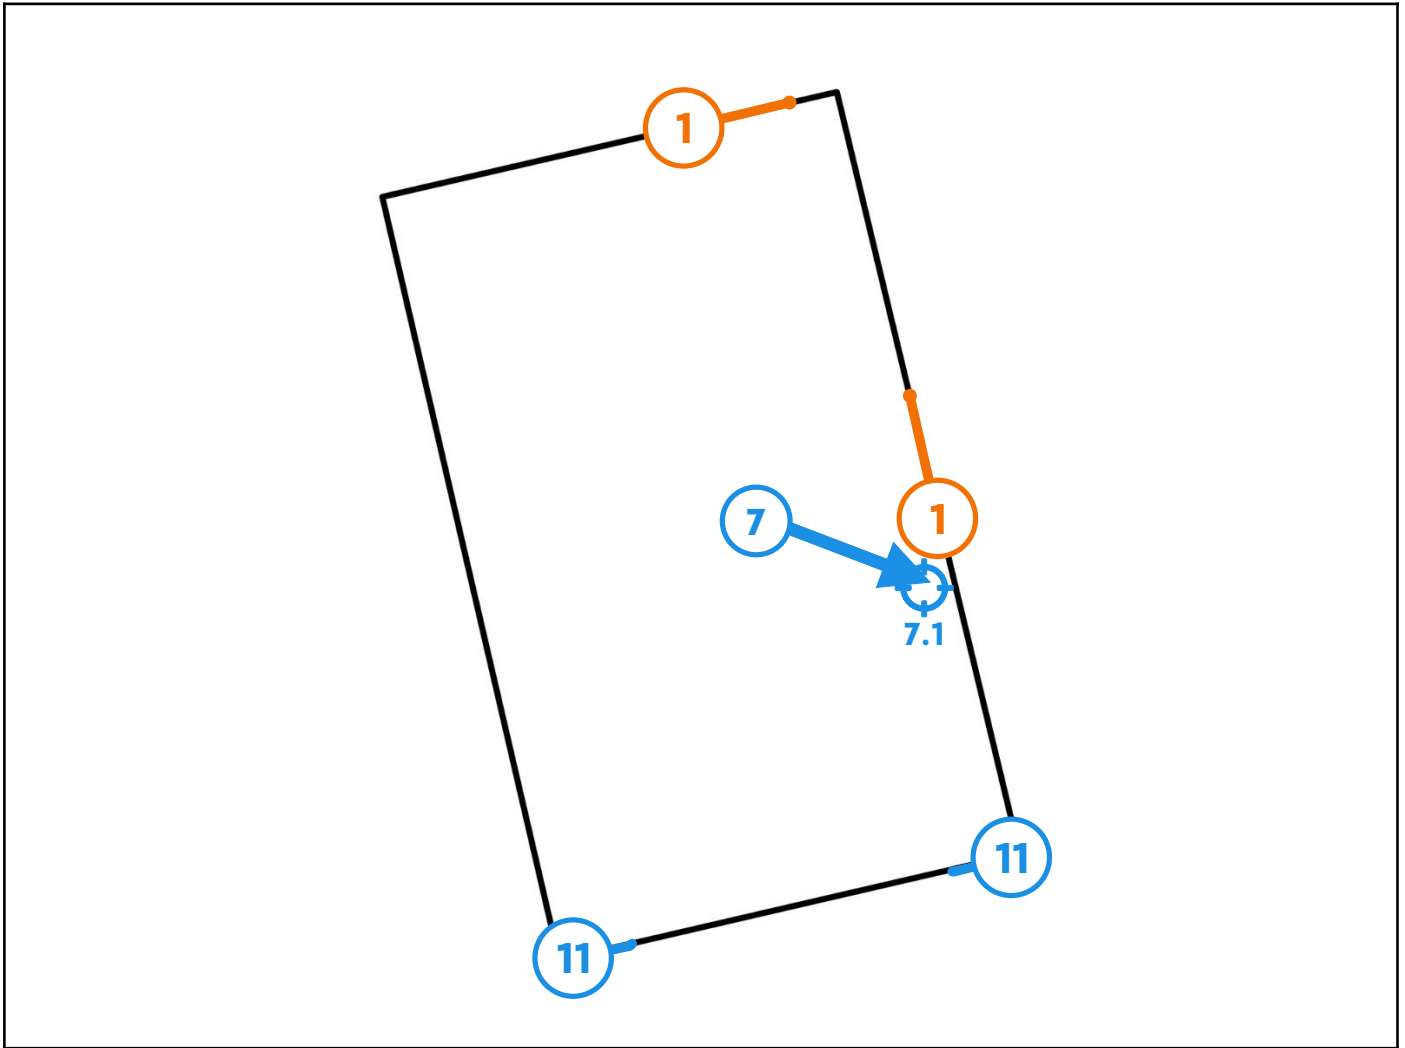
Plan 2.1: Bijgebouw plan

Beschrijving	Type	Actie
1. Raamtablet in asbestcement	Asbestmateriaal	Verwijderen
7. Koord kachel	Geen asbest	-
7.1 Code: E4	Puntmonster	-
11. Crepi	Geen asbest	-

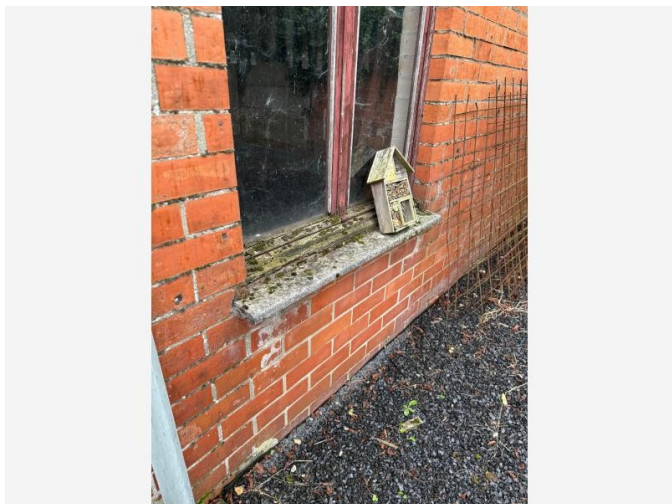
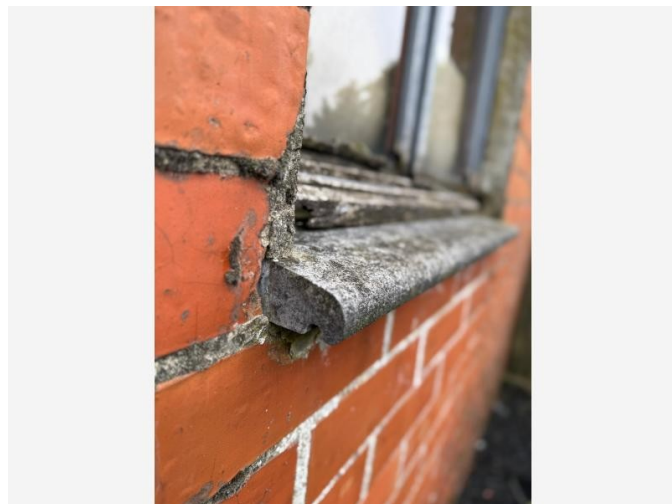
Eindbeoordeling materiaalrisico	Verhoogd materiaalrisico en/of verhoogde kans op vezelvrijgave
---------------------------------	----------------------------------------------------------------

Gebondenheid	Categorie 1: hechtgebonden in oorsprong
Asbestsoort (vezeltype)	Crocidoliet aanwezig
Asbestconcentratie	Laag (< 50%)
Afschermingsgraad van het gehele materiaal	Geheel of deels vrij aan de buitenlucht
Toestand van het materiaal	Matig beschadigd, matig verweerd

Beschrijving	Raamtablet in asbestcement
Omgeving	Buiten
Primaire drager	Wandopening verticaal (raam, deur, ...)
Asbestmateriaal	Deksteen, muurkap - Hol
Bindmiddel van asbestmateriaal	Cement
Gebondenheid op basis van bindmiddel	Hecht
Hoeveelheid (oppervlakte - dikte - aantal)	• 0,20 m ² - 5,00 cm - 2 stuks
Totaal volume	0,02 m ³
Eenvoudig bereikbaar	Ja
Bevestigingswijze	• Verlijmd, ingegoten, versmeerd
Identificatiemethode	Vaststelling zonder monstername
Destructieve handeling voor identificatie	Nee

Verwijderen

- Zorg voor een veilig beheer en verwijder dit asbestmateriaal wanneer het bij werken eenvoudig bereikbaar wordt. Controleer de toestand jaarlijks op wijzigingen.

- Eenvoudige handelingen: enkel door erkend asbestverwijderaar
Wij adviseren om de tabletten te laten verwijderen bij het vervangen van de ramen en de werken te laten uitvoeren door een aannemer/-medewerker die hiertoe de nodige opleiding heeft gevolgd (vraag naar het opleidingsattest "eenvoudige handelingen voor asbestverwijdering"), en niet via doe-het-zelf.

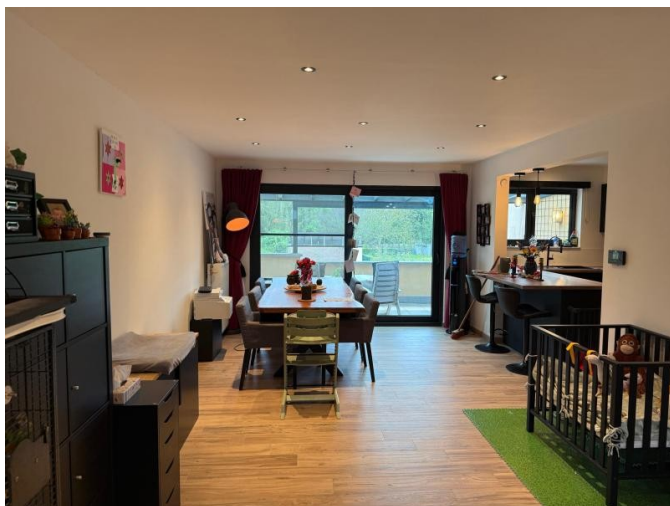
Vrije foto

Op verschillende plekken van de woning is vals plafond voorzien. De bekleding op zich is niet asbestverdacht, maar deskundige kan geen uitspraak doen over wat er zich achter deze bekleding bevindt.

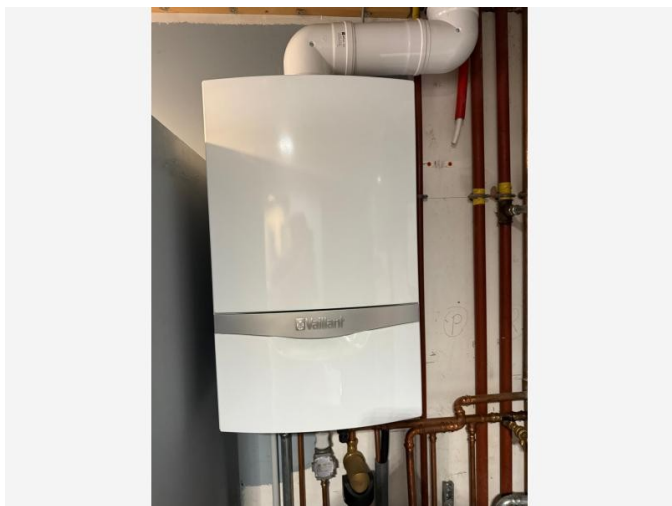
Vrije foto

De CV-ketel is van bouwjaar 2022 en bevat bijgevolg geen asbesthoudende onderdelen.

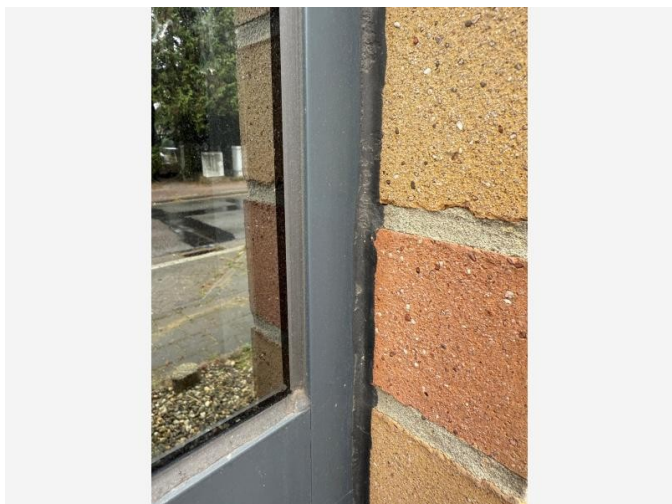
Vrije foto

De ramen werden afgekit met soepele kit en deze is niet asbestverdacht.

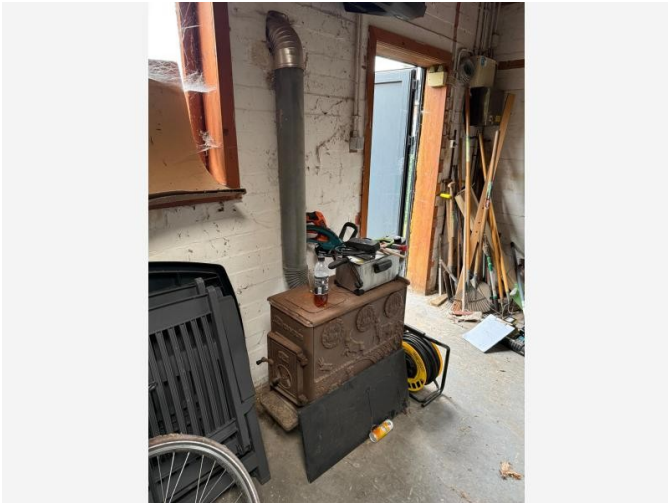
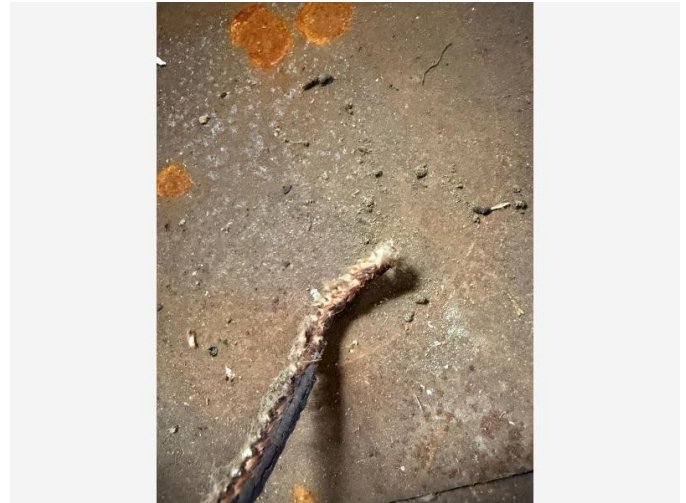
Fiche 7: Koord kachel

Geen asbest

#	Type	Referentie	Resultaat
7.1	Puntmonster	E4	Geen asbest

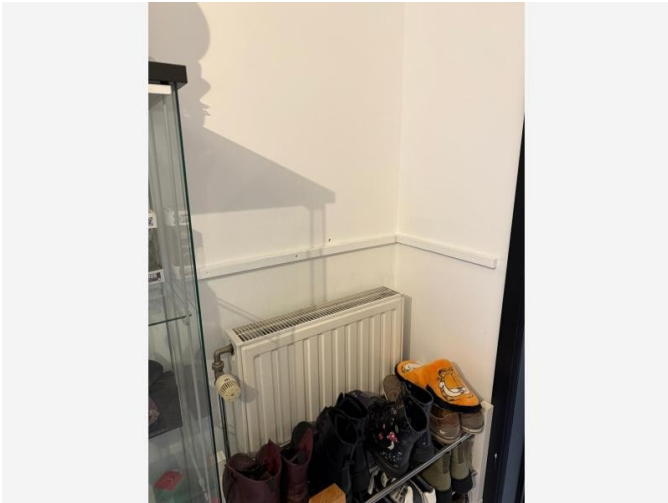
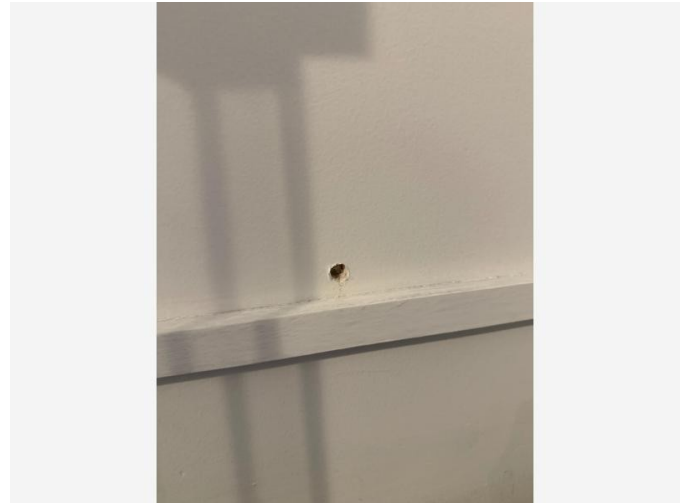
Geen asbest

#	Type	Referentie	Resultaat
8.1	Mengmonster	E1	Geen asbest

Beschrijving	Pleisterwerk muren
Omgeving	Binnen
Primaire drager	Binnenwand
Bindmiddel van materiaal	Gips - kalk
Gebondenheid op basis van bindmiddel	Niet-hechtgebonden
Hoeveelheid (oppervlakte - dikte - aantal)	• 375,00 m ² - 2,00 cm - 1 stuk
Totaal volume	7,50 m ³
Identificatiemethode	Vaststelling met monsternamen
Destructieve handeling voor identificatie	Nee
Opmerking	Deze oppervlakte is een berekende schatting, er worden geen rechten verleend aan deze oppervlakten. De dikte is een schatting die voorkomt uit de monsterplaatsen en is daarom niet altijd representatief. Er werden stalen genomen in de keuken, de slaapkamer, de traphal en het stooklokaal.

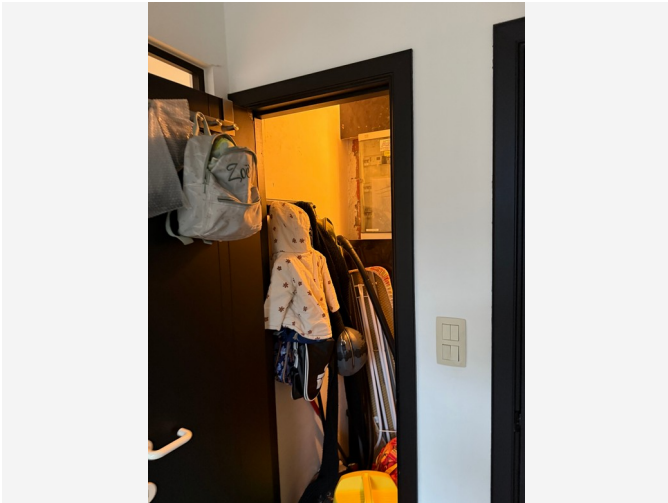
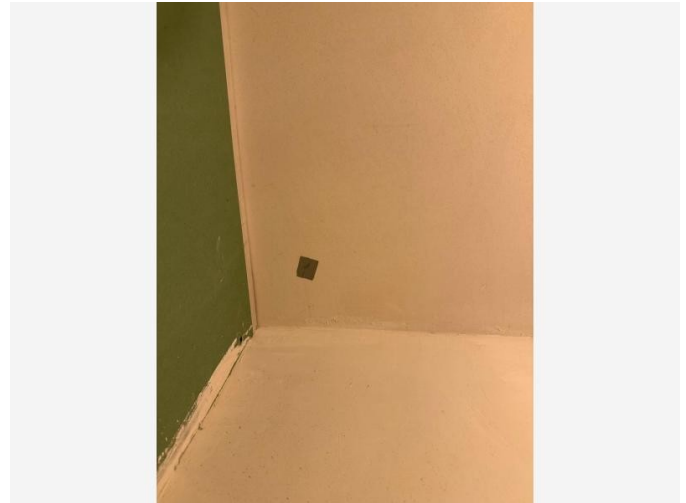
Geen asbest

#	Type	Referentie	Resultaat
9.1	Mengmonster	E2	Geen asbest

Beschrijving	Pleisterwerk plafonds
Omgeving	Binnen
Primaire drager	Plafond
Bindmiddel van materiaal	Gips - kalk
Gebondenheid op basis van bindmiddel	Niet-hechtgebonden
Hoeveelheid (oppervlakte - dikte - aantal)	• 20,00 m ² - 2,00 cm - 1 stuk
Totaal volume	0,40 m ³
Identificatiemethode	Vaststelling met monsternamen
Destructieve handeling voor identificatie	Nee
Opmerking	Deze oppervlakte is een berekende schatting, er worden geen rechten verleend aan deze oppervlakten. De dikte is een schatting die voorkomt uit de monsterplaatsen en is daarom niet altijd representatief. Er werden stalen genomen in de traphal, de gang en de berging. In het stooklokaal en de keuken zijn de plafonds niet bepleisterd.

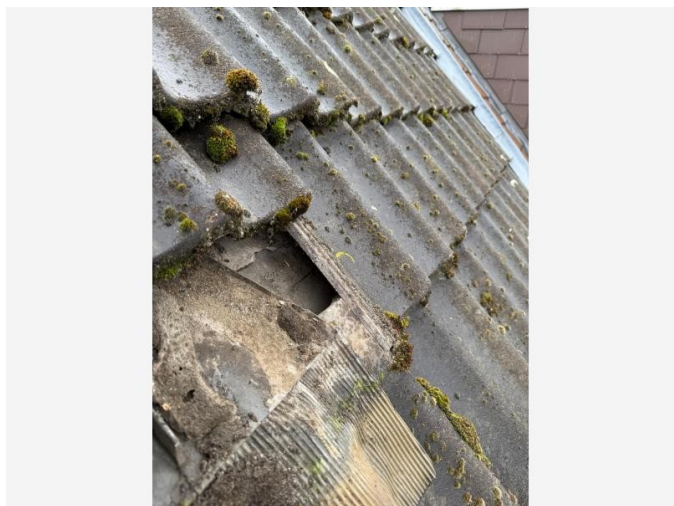
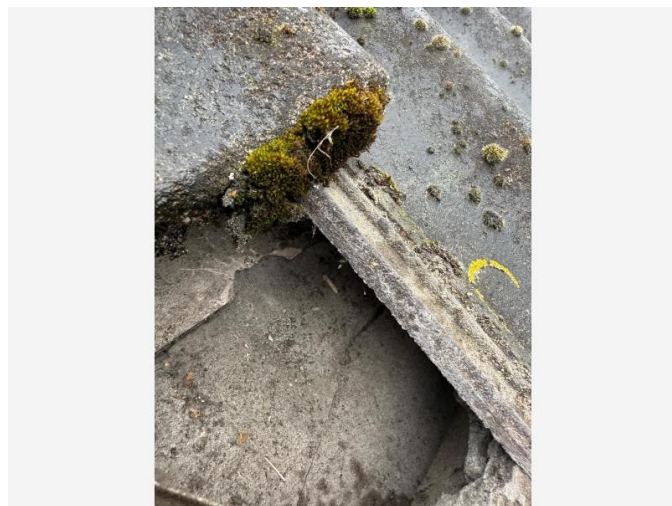
Geen asbest

#	Type	Referentie	Resultaat
10.1	Puntmonster	E5	Geen asbest

Beschrijving	Onderdak
Omgeving	Buiten
Primaire drager	Schuin dak
Bindmiddel van materiaal	Cement
Gebondenheid op basis van bindmiddel	Hecht
Hoeveelheid (oppervlakte - dikte - aantal)	• 95,00 m ² - 0,40 cm - 1 stuk
Totaal volume	0,38 m ³
Identificatiemethode	Vaststelling met monstername
Destructieve handeling voor identificatie	Nee
Opmerking	Het dak werd aan de binnenzijde helemaal afgewerkt met gespoten PUR isolatie.

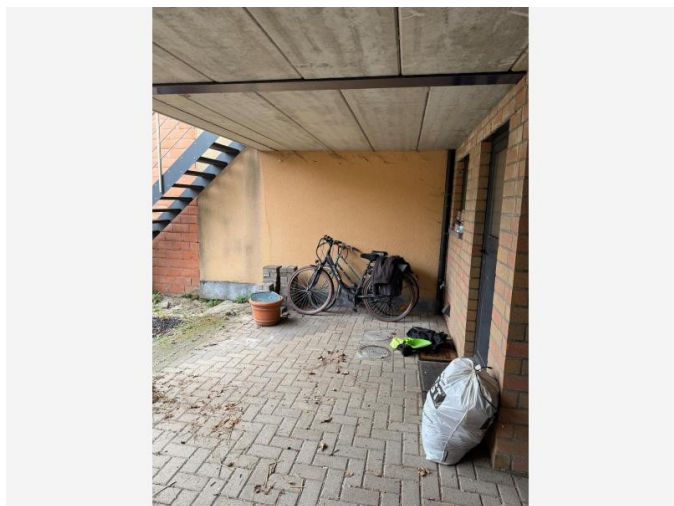
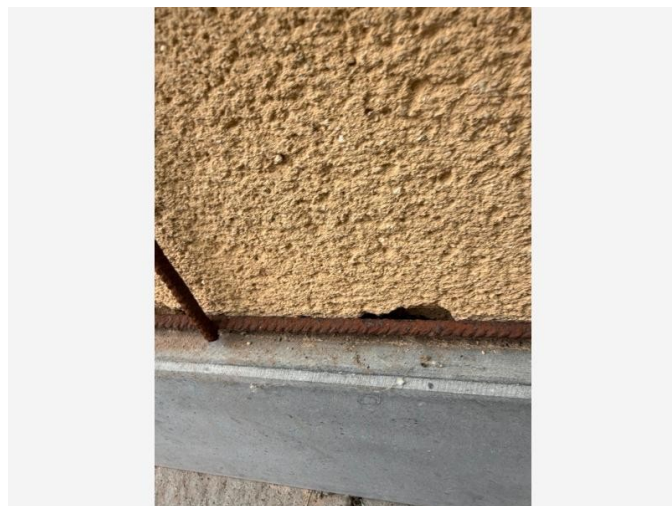
Geen asbest

#	Type	Referentie	Resultaat
11.1	Puntmonster	E3	Geen asbest

Beschrijving	Crepi
Omgeving	Buiten
Primaire drager	Wand buitenschil
Bindmiddel van materiaal	Gips - kalk
Gebondenheid op basis van bindmiddel	Niet-hechtgebonden
Hoeveelheid (oppervlakte - dikte - aantal)	• 35,00 m ² - 1,50 cm - 1 stuk
Totaal volume	0,525 m ³
Identificatiemethode	Vaststelling met monsternamen
Destructieve handeling voor identificatie	Nee
Opmerking	Deze oppervlakte is een berekende schatting, er worden geen rechten verleend aan deze oppervlakten. De dikte is een schatting die voorkomt uit de monsterplaatsen en is daarom niet altijd representatief.
