Asbestinventarisatetest

Lorkenlaan 4/VER1, 2940 Stabroek

Attestnummer : 20241115-000202.000

Uitgegeven op : 15.11.2024

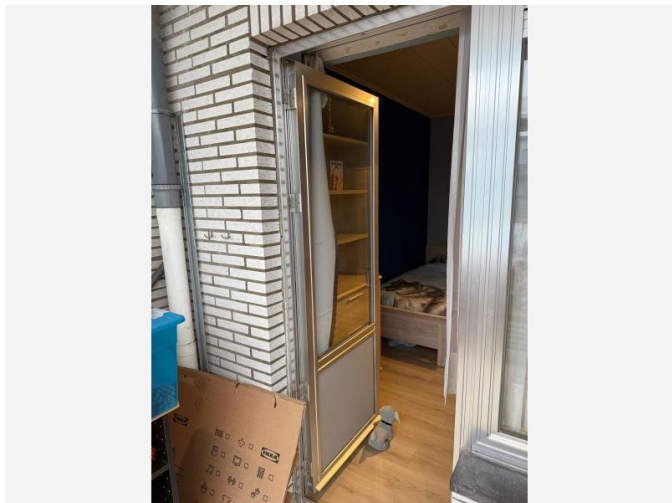
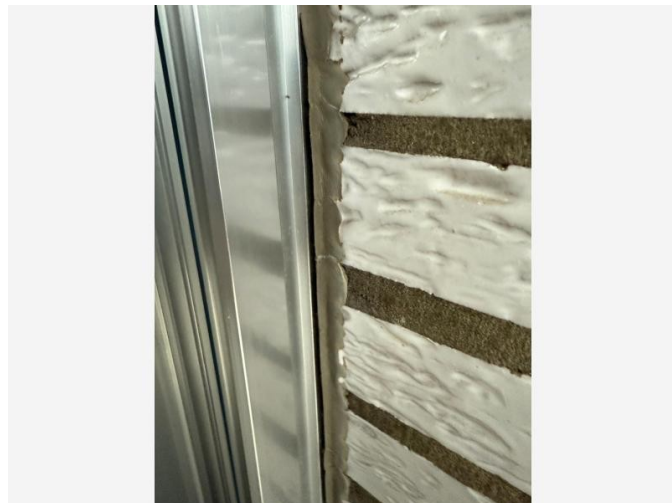
Fiche 1: Kitvoeg tussen aluminium ramen en gevelsteen

Asbestmateriaal

Eindbeoordeling materiaalrisico	Hoog materiaalrisico en/of hoge kans op vezelvrijgave
---------------------------------	---

Gebondenheid	Categorie 1: hechtgebonden in oorsprong
Asbestsoort (vezeltype)	Alleen chrysotiel
Asbestconcentratie	Laag (< 50%)
Afschermingsgraad van het gehele materiaal	Geheel of deels (ook) vrij aan de binnenlucht
Toestand van het materiaal	Zwaar beschadigd, zwaar verweerd

#	Type	Referentie	Resultaat
1.1	Puntmonster	H4	Chrysotiel

Beschrijving	Kitvoeg tussen aluminium ramen en gevelsteen
Omgeving	Binnen
Primaire drager	Wandopening verticaal (raam, deur, ...)
Asbestmateriaal	In-situ afwerkingslagen - Pasta, stopverf, voegsel, stopsel, vulsel, mastiek, katten, ...
Bindmiddel van asbestmateriaal	Kitten, mastiek, pasta
Gebondenheid op basis van bindmiddel	Hecht
Hoeveelheid (gewicht - aantal)	<ul style="list-style-type: none">• 50,00 kg - 1 stuk
Totaal gewicht	50,00 kg
Eenvoudig bereikbaar	Ja
Bevestigingswijze	<ul style="list-style-type: none">• Verlijmd, ingegoten, versmeerd
Identificatiemethode	Vaststelling met monstername
Destructieve handeling voor identificatie	Nee
Opmerking	Deze hoeveelheid is een beredeneerde schatting. Er worden geen rechten aan verleend.

Dringend verwijderen

- Verwijder dit asbestmateriaal zo snel mogelijk. Volg de toestand goed op.

- Eenvoudige handelingen: mag via doe-het-zelf of door werknemer(s) met opleidingsattest eenvoudige handelingen
Volgens de richtlijnen in de Codex Welzijn op het werk, boek VI titel 3 asbest, mag hechtgebonden asbest die beschadigd is of waarbij er vrije vezels zichtbaar zijn en die verwerkt is in een buitentoepassing via de methode van eenvoudige handelingen verwijderd worden, indien er geen derden aanwezig zijn en voor zover de verwijdering geen aanleiding geeft tot een wijziging van de toestand. In dit geval raden wij aan om de ramen en kitvoegen bij verbouwwerken te laten verwijderen door een ramenplaatser die opgeleid is om asbest te verwijderen (vraag naar het opleidingsattest "eenvoudige handelingen voor asbestverwijdering").

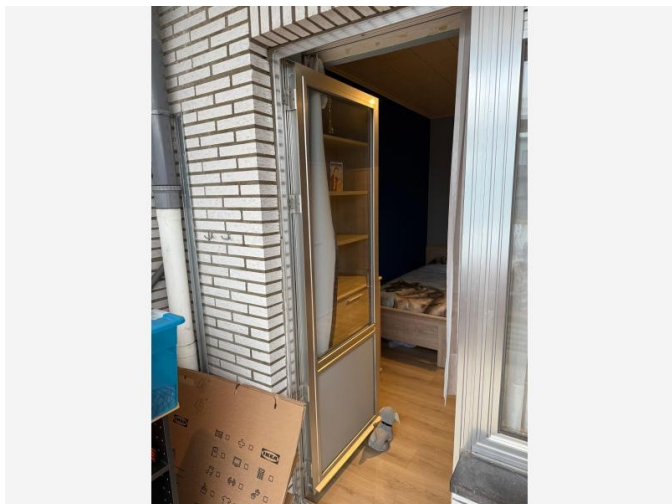
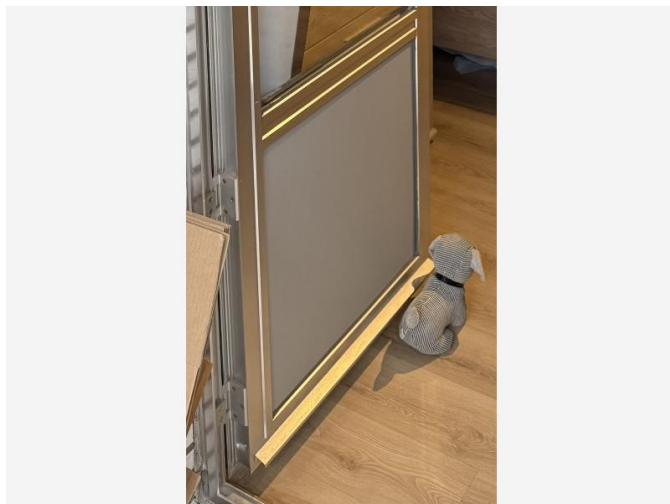
Eindbeoordeling materiaalrisico	Zeer laag materiaalrisico en/of zeer lage kans op vezelvrijgave
---------------------------------	---

Gebondenheid	Categorie 1: hechtgebonden in oorsprong
Asbestsoort (vezeltype)	Crocidoliet aanwezig
Asbestconcentratie	Laag (< 50%)
Afschermingsgraad van het gehele materiaal	Niet stootvaste afscherming
Toestand van het materiaal	Onbeschadigd, niet verweerd

Beschrijving	Glasal paneel in deur
Omgeving	Grenst aan binnen- en buitenlucht
Primaire drager	Wandopening verticaal (raam, deur, ...)
Asbestmateriaal	Plaat, paneel, tablet - Geëmailleerd, type Glasal
Bindmiddel van asbestmateriaal	Cement
Gebondenheid op basis van bindmiddel	Hecht
Hoeveelheid (oppervlakte - dikte - aantal)	<ul style="list-style-type: none">• 1,00 m² - 0,40 cm - 2 stuks
Totaal volume	0,008 m ³
Eenvoudig bereikbaar	Ja
Bevestigingswijze	<ul style="list-style-type: none">• Geklemd• Verlijmd, ingegoten, versmeerd
Identificatiemethode	Vaststelling zonder monsternamen
Destructieve handeling voor identificatie	Nee

Zorgvuldig beheren

- Zorg voor een veilig beheer. Vermijd het beschadigen van het asbestmateriaal. Controleer de toestand jaarlijks op wijzigingen.
- Voer bijkomende staalname(s) uit.

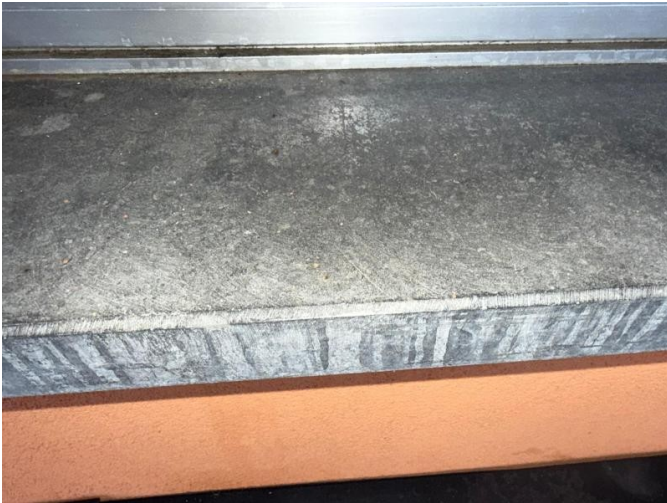
De raamdorpels zijn vervaardigd uit natuursteen. Deze zijn niet asbestverdacht.

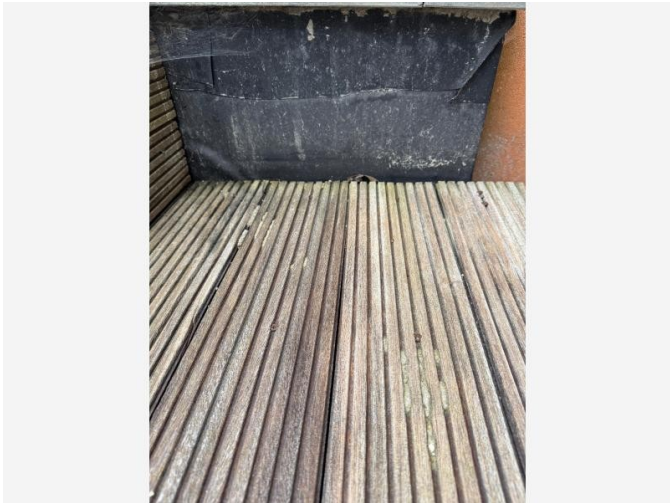
Links en rechts op het terras aan de voorzijde van het gebouw werd een stuk epdm folie aangebracht. Deze is niet asbestverdacht.

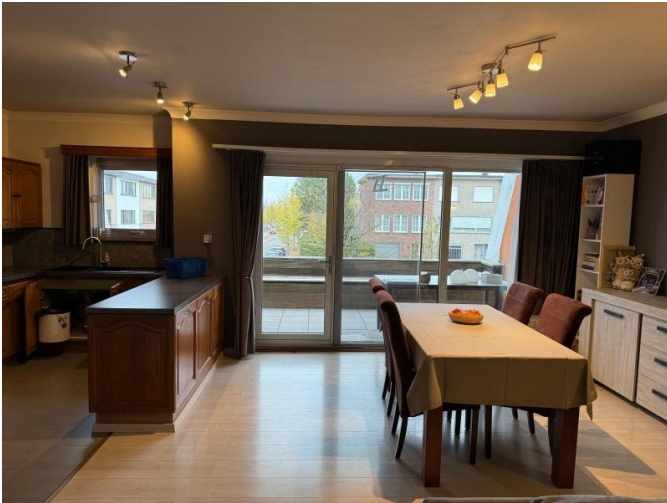
Laminaatvloer bevat geen asbest, maar deze kan over een oude asbesthoudende vloer gelegd zijn. Deskundige kan geen uitspraak doen over onderliggende lagen.

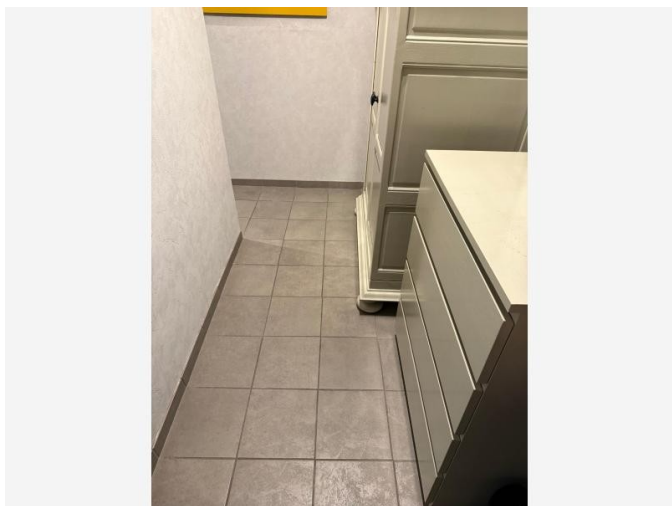
Mogelijk bevat de lijm die gebruikt werd voor de vloertegels van de keuken, de gang, de badkamer, de berging en de zitbank in de veranda asbest. Tegels zijn intact, deskundige kan geen uitspraak doen over de lijm onderliggend.

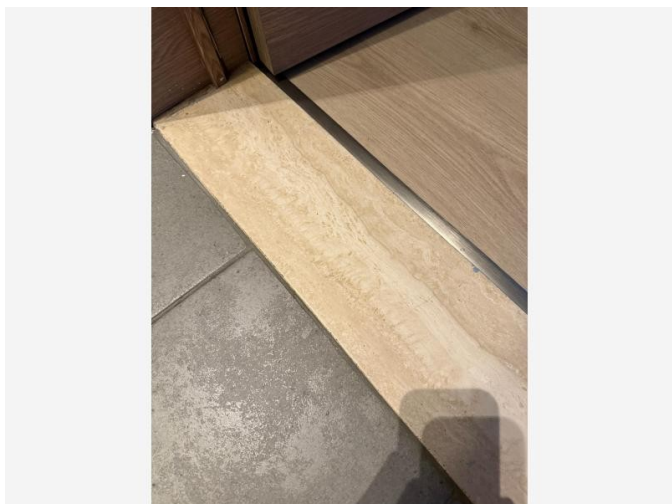
De entreportes zijn vervaardigd uit natuursteen. Deze zijn niet asbestverdacht.

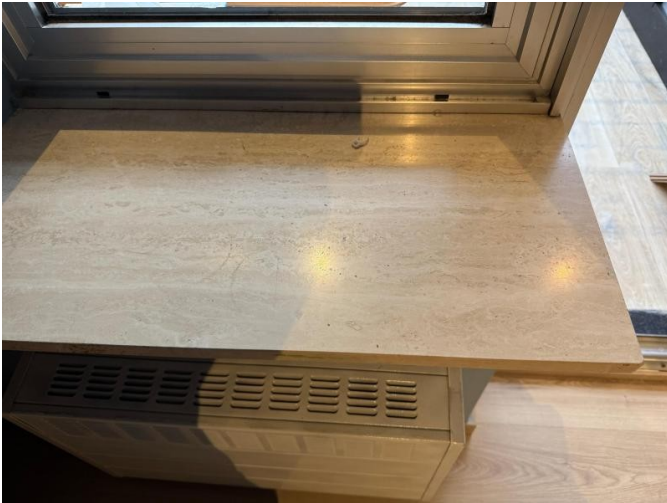
De vensterbanken zijn vervaardigd uit natuursteen. Deze zijn niet asbestverdacht.

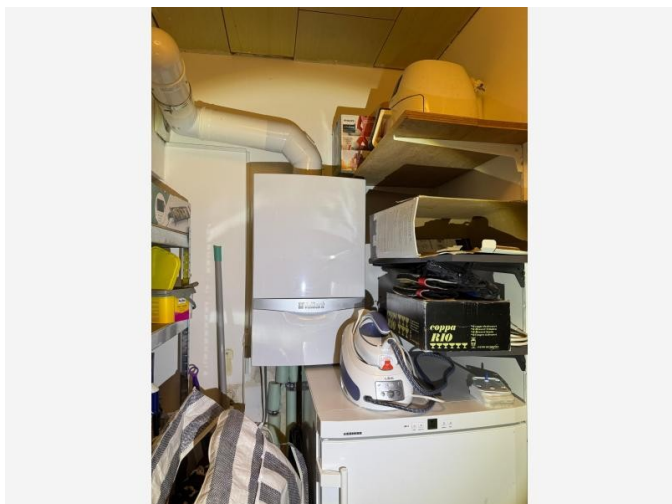
De CV-ketel is van bouwjaar 2018 en bevat bijgevolg geen asbesthoudende onderdelen.

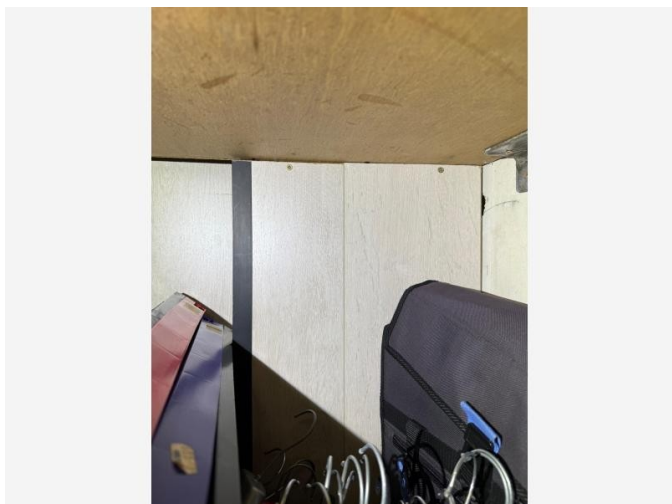
De wandbekleding in de berging en de badkamer bevat geen asbest, maar deskundige kan geen uitspraak doen over wat er zich achter deze bekleding bevindt.

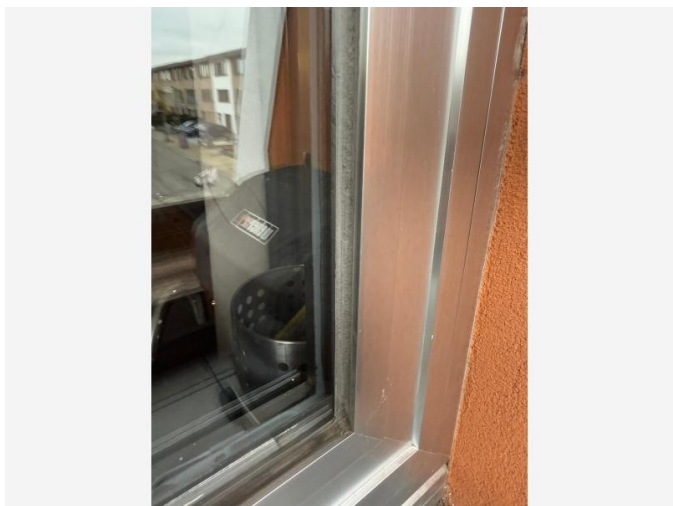
De kitvoeg tussen profiel en glas van de ramen aan de voorzijde van het gebouw werd gedaan met soepele kit en is dus niet asbestverdacht.

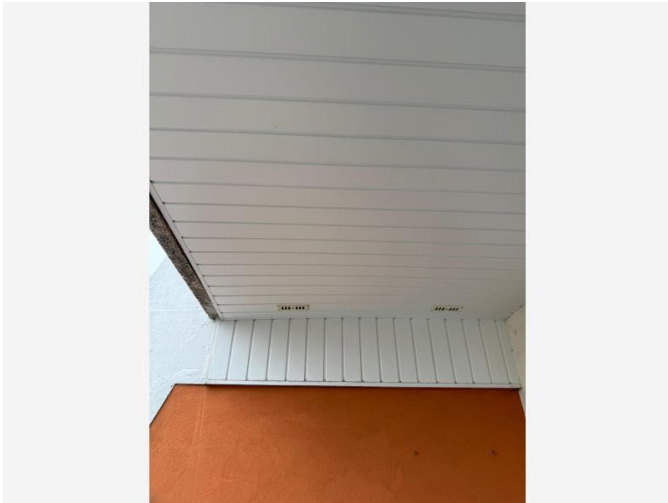
Zowel het terras aan de voorzijde als aan de achterzijde van het gebouw, alsook de badkamer en de slaapkamers zijn voorzien van vals plafond. De bekleding op zich is niet asbestverdacht, maar deskundige kan geen uitspraak doen over wat er zich achter deze bekleding bevindt.

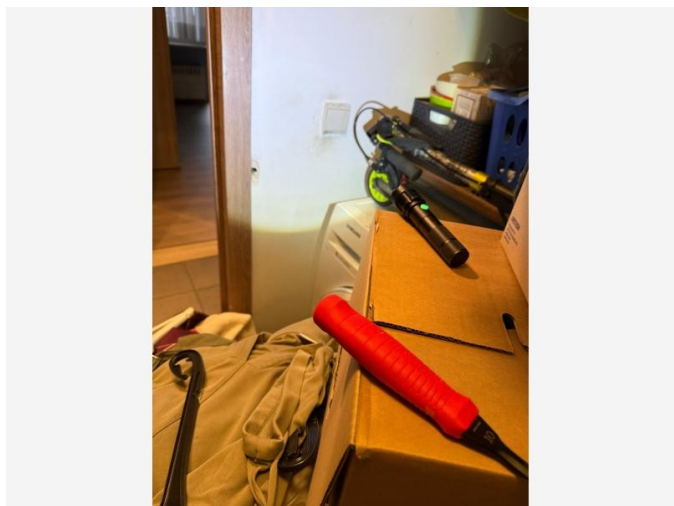
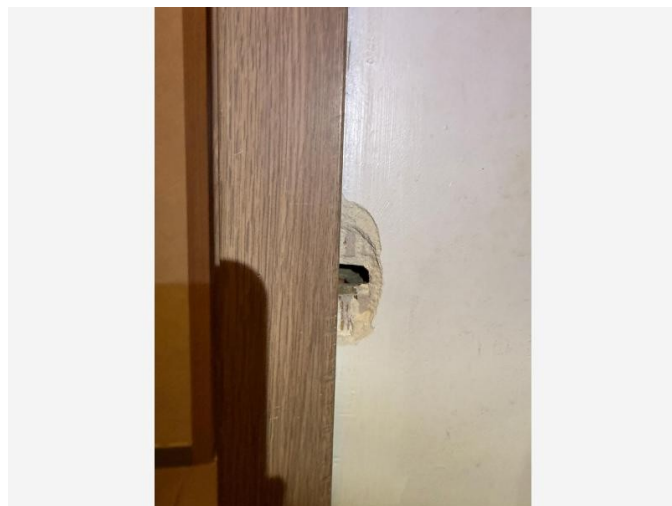
Geen asbest

#	Type	Referentie	Resultaat
15.1	Mengmonster	H1	Geen asbest

Beschrijving	Pleisterwerk muren
Omgeving	Binnen
Primaire drager	Binnenwand
Bindmiddel van materiaal	Gips - kalk
Gebondenheid op basis van bindmiddel	Niet-hechtgebonden
Hoeveelheid (oppervlakte - dikte - aantal)	• 325,00 m ² - 2,00 cm - 1 stuk
Totaal volume	6,50 m ³
Identificatiemethode	Vaststelling met monsternamen
Destructieve handeling voor identificatie	Nee
Opmerking	Deze oppervlakte is een berekende schatting, er worden geen rechten verleend aan deze oppervlakten. De dikte is een schatting die voorkomt uit de monsterplaatsen en is daarom niet altijd representatief. Er werden stalen genomen in de keuken, de leefruimte en het stooklokaal. De traphal is gemeenschappelijk.

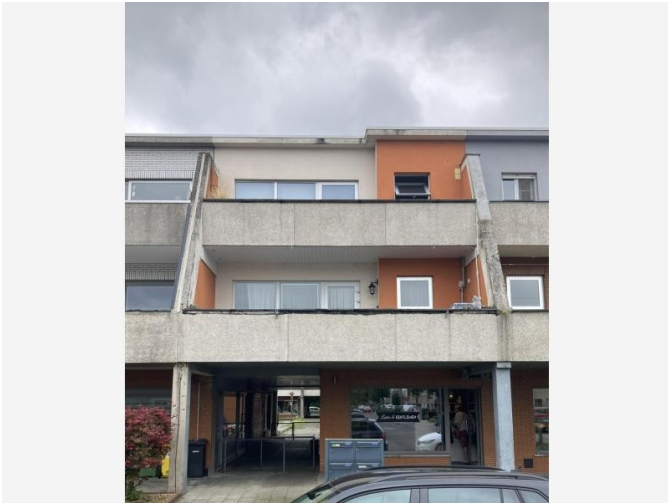
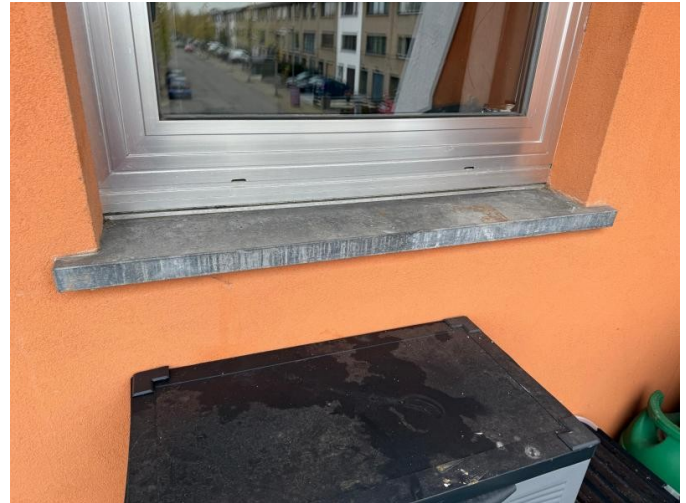
Geen asbest

Beschrijving	Crepi
Omgeving	Buiten
Primaire drager	Wand buitenschil
Bindmiddel van materiaal	Gips - kalk
Gebondenheid op basis van bindmiddel	Niet-hechtgebonden
Hoeveelheid (oppervlakte - dikte - aantal)	• 17,00 m ² - 1,00 cm - 1 stuk
Totaal volume	0,17 m ³
Identificatiemethode	Vaststelling met bewijsdocument, zonder monstername
Destructieve handeling voor identificatie	Nee
Opmerking	Deze oppervlakte is een beredeneerde schatting, er worden geen rechten verleend aan deze oppervlakten. De crepi werd geplaatst in 2008 en is dus niet asbestverdacht.

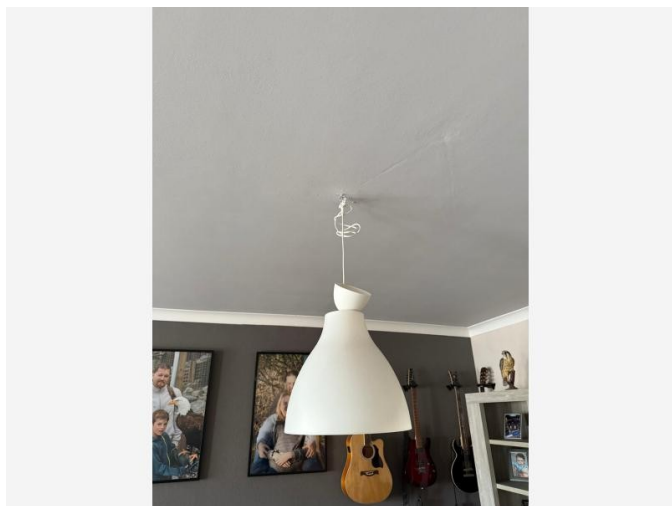
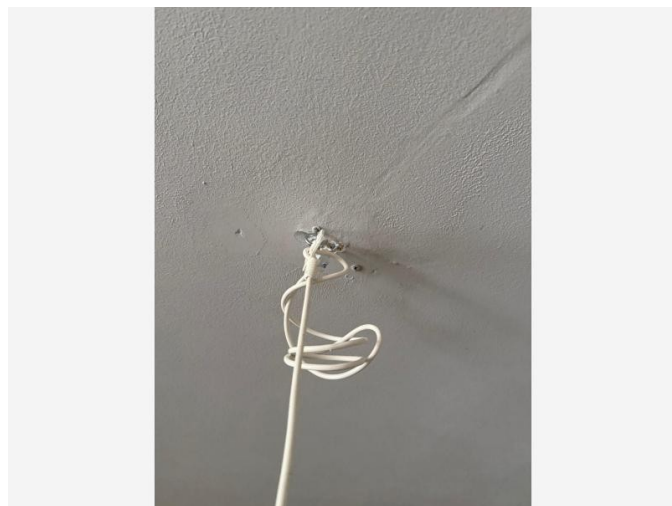
Fiche 17: Pleisterwerk plafonds

Geen asbest

#	Type	Referentie	Resultaat
17.1	Mengmonster	H2	Geen asbest

Beschrijving	Pleisterwerk plafonds
Omgeving	Binnen
Primaire drager	Plafond
Bindmiddel van materiaal	Gips - kalk
Gebondenheid op basis van bindmiddel	Niet-hechtgebonden
Hoeveelheid (oppervlakte - dikte - aantal)	• 95,00 m ² - 2,00 cm - 1 stuk
Totaal volume	1,90 m ³
Identificatiemethode	Vaststelling met monsternamen
Destructieve handeling voor identificatie	Nee
Opmerking	Deze oppervlakte is een berekende schatting, er worden geen rechten verleend aan deze oppervlakten. De dikte is een schatting die voorkomt uit de monsterplaatsen en is daarom niet altijd representatief. Er werden stalen genomen in de leefruimte, het stooklokaal en de hal. De traphal is gemeenschappelijk.
