Asbestinventarisatetest

Scheldestraat 39, 2880 Bornem

Attestnummer : 20241127-000065.000

Uitgegeven op : 27.11.2024

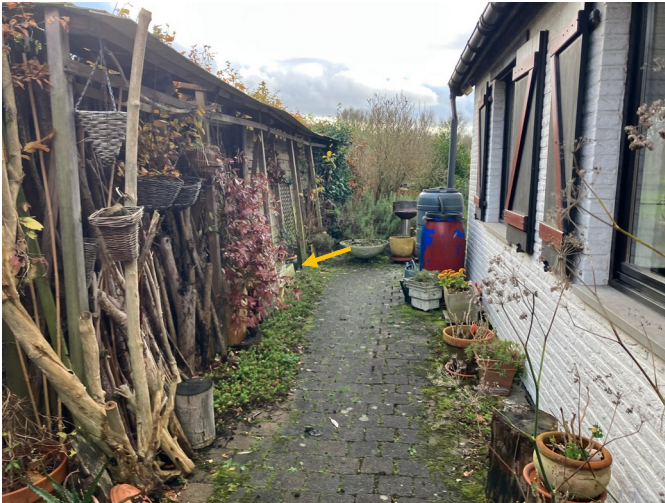
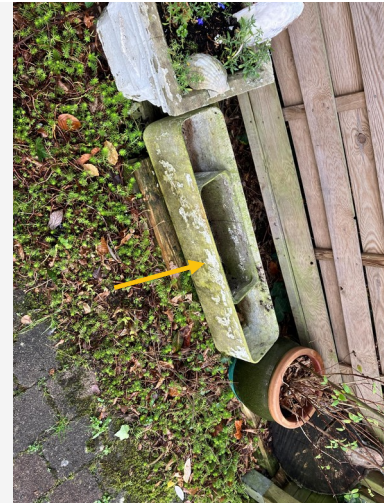
| Fiche 1: Bloembak..... | 20 |

Het asbestmateriaal valt onder de mijlpaal van 2040.

| Beschrijving | Bloembak |
| Asbestmaterialen | <ul style="list-style-type: none">• Bak, reservoir, kuip, bloembak |
| Bindmiddel van asbestmateriaal | Cement |
| Gebondenheid op basis van bindmiddel | Hecht |
| Hoeveelheid (gewicht - aantal) | <ul style="list-style-type: none">• 5,00 kg - 1 stuk |

Dringend verwijderen

- Verwijder het asbestafval.

- Eenvoudige handelingen: mag via doe-het-zelf of door werknemer(s) met opleidingsattest eenvoudige handelingen
Indien het materiaal makkelijk kan worden verwijderd (zonder dit te beschadigen, mag deze toepassing worden verwijderd via deze methode. Bijkomende info (oa voorzorgsmaatregelen) kan je terugvinden achteraan in dit attest onder de rubriek toelichting

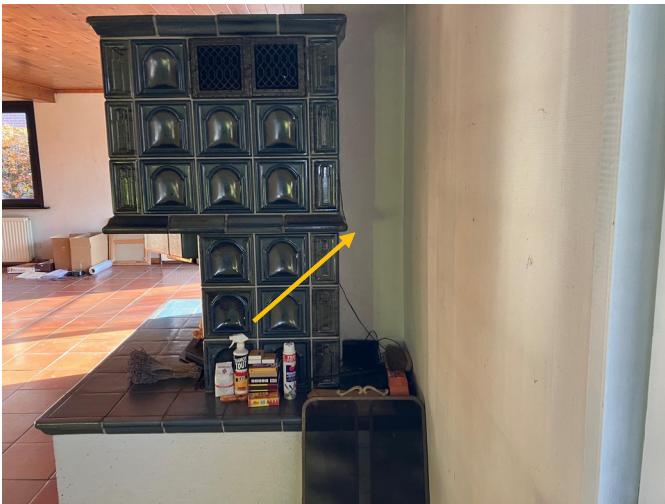
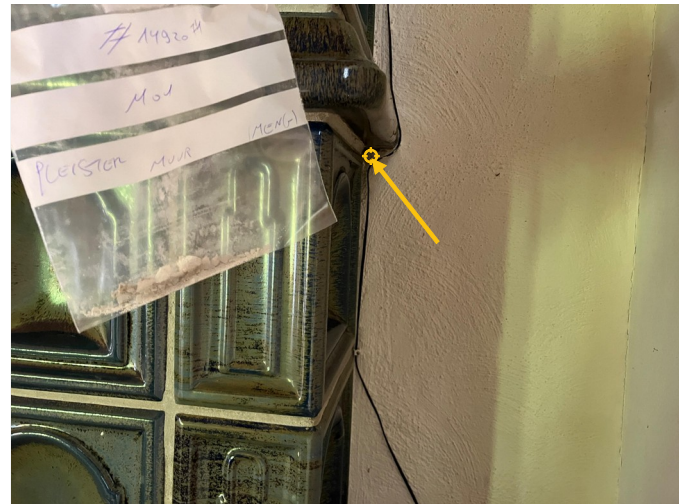
| Fiche 2: Pleisterwerk wanden..... | 22 |

| Eindbeoordeling materiaalrisico | Zeer laag materiaalrisico en/of zeer lage kans op vezelvrijgave |

| Gebondenheid | Categorie 2: niet-hechtgebonden met matrix |
| Asbestsoort (vezeltype) | Alleen chrysotiel |
| Asbestconcentratie | Laag (< 50%) |
| Toestand van het materiaal | Licht beschadigd, licht verweerd. Intact calciumsilicaatmateriaal of categorie III 'gebondenheid' |

| # | Type | Referentie | Resultaat |
|---|---|---|---|
| 2.1 | Puntmonster | M01 | Chrysotiel |

| Beschrijving | Pleisterwerk wanden |
| Hoeveelheid (oppervlakte - dikte - aantal) | <ul style="list-style-type: none">• 40,00 m² - 2,00 cm - 1 stuk |

Zorgvuldig beheren

- Zorg voor een veilig beheer. Vermijd het beschadigen van het asbestmateriaal. Controleer de toestand jaarlijks op wijzigingen.

- Hermetische zone (erkend asbestverwijderaar)
Deze toepassing dient verwijderd te worden via deze methode. Bijkomende info (oa voorzorgsmaatregelen) kan je terugvinden achteraan in dit attest onder de rubriek toelichting.

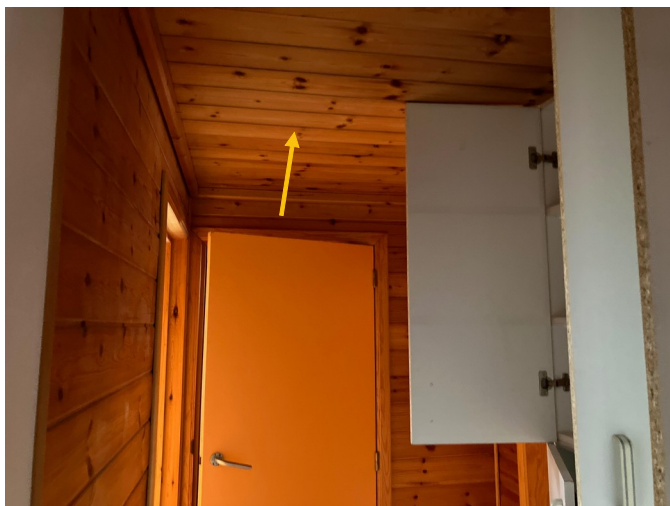
| Fiche 3: Plafondafwerking in hout/PVC..... | 26 |

Het plafond bestaat uit hout/PVC. Zonder destructie is het niet mogelijk om na te gaan of er asbestverdachte materialen aanwezig zijn achter de Plafondafwerking.

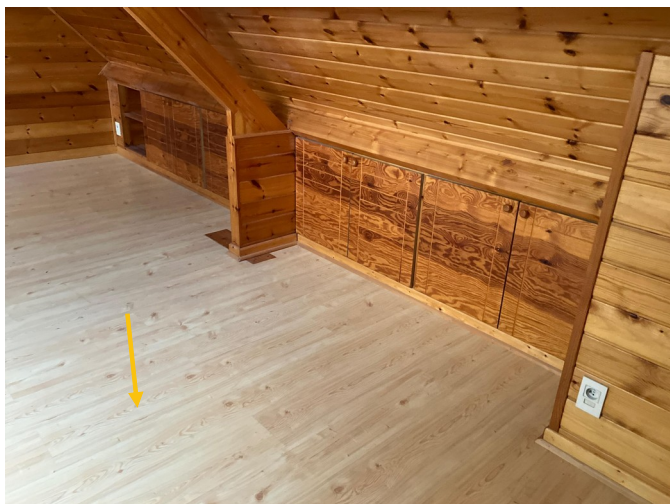
| Fiche 4: Vloerbekleding - Niet verdacht..... | 27 |

De aanwezige vloerbekleding is niet asbestverdacht. De onderliggende laag was echter niet inspecteerbaar zonder destructie tijdens de inspectie. Mogelijk is de onderliggende laag asbestverdacht.

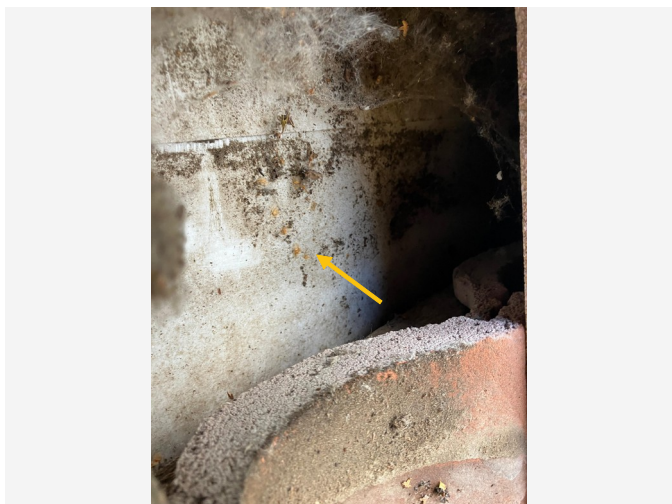
| Fiche 5: Onderdak - Niet verdacht..... | 28 |

Tijdens de inspectie kon het onderdak worden geïnspecteerd en werd er vastgesteld dat dit niet bestaat uit asbestverdacht materiaal.

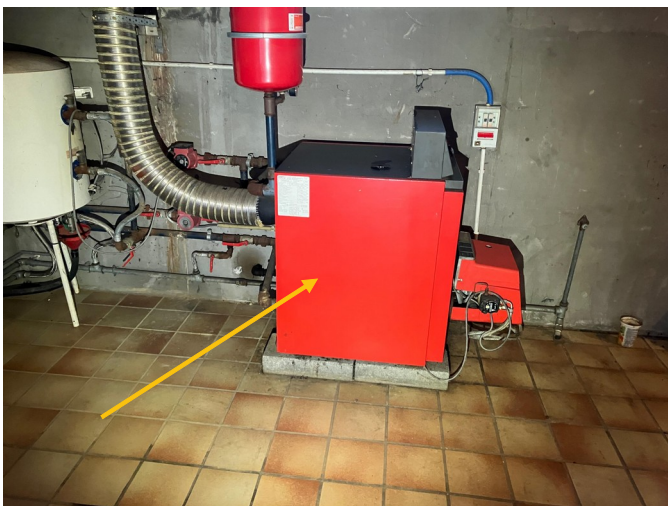
| Fiche 6: Brander/CV-ketel - Isolatie/pakkingen..... | 29 |

Mogelijk bevat de brander/CV-ketel asbestverdachte isolatie en/of pakkingen. Inspectie zonder demontage was niet mogelijk op moment van de inspectie.

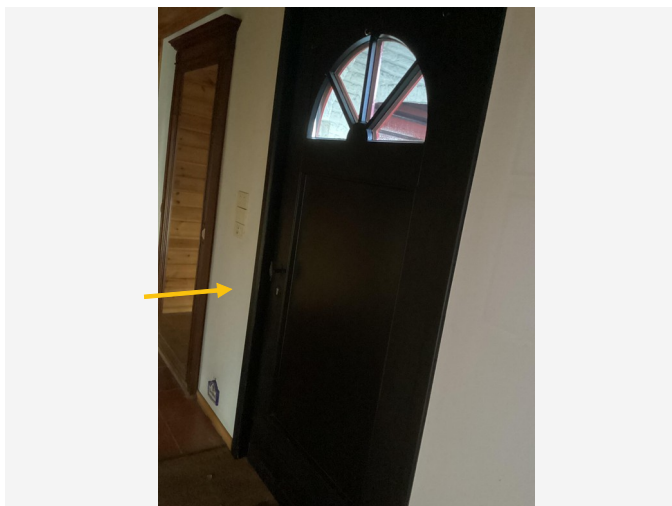
| Fiche 7: Valse wand - Gipskarton..... | 30 |

De valse wand bestaat uit niet-asbestverdachte gipskartonplaten. Zonder destructie is het niet mogelijk om na te gaan of er asbestverdachte materialen aanwezig zijn achter de gipskartonplaten.

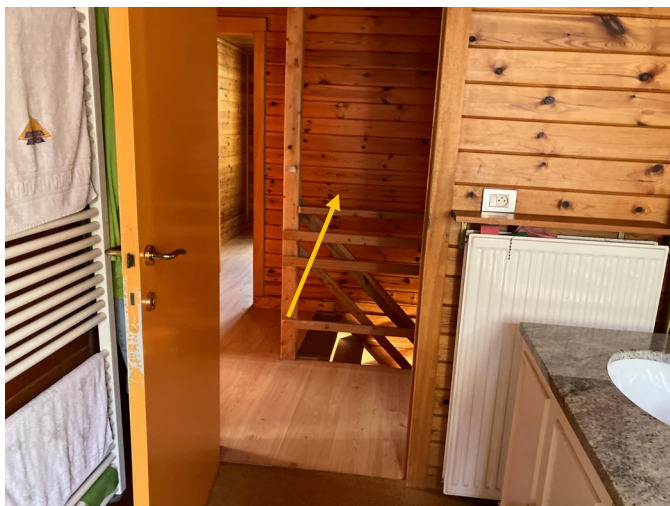
| Fiche 8: Valse wand - Hout/PVC..... | 31 |

De valse wand bestaat uit niet-asbestverdachte houten/PVC platen. Zonder destructie is het niet mogelijk om na te gaan of er asbestverdachte materialen aanwezig zijn achter de platen.

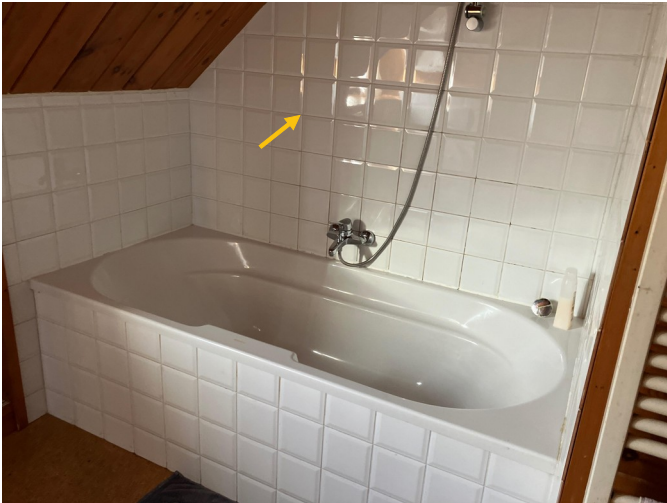
| Fiche 9: Tegellijm achter wandtegels & plinten..... | 32 |

Op moment van de inspectie kon niet worden nagegaan of de tegellijm achter de muurtegels/plinten asbestverdacht is. Bij renovatie of verwijdering van de tegels dient het materiaal te worden geanalyseerd voor de werken van start gaan.

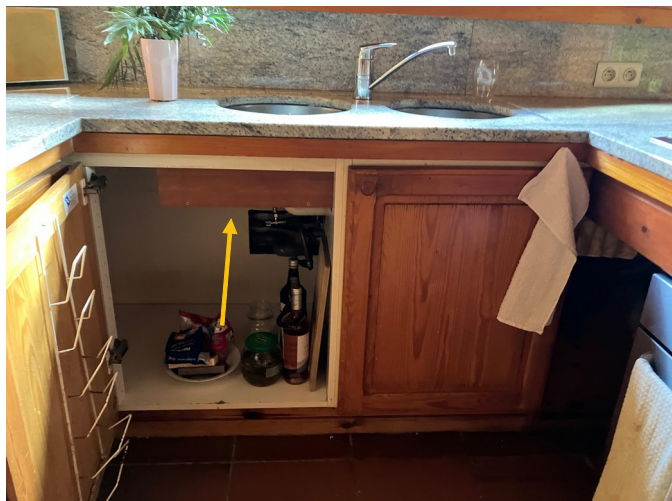
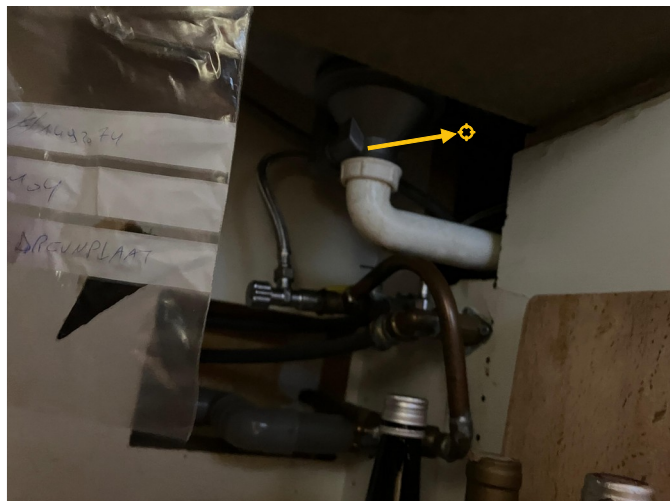
Fiche 10: Ontdreuningsplaat/anti-dreunplaat onder spoelbak

Geen asbest

| # | Type | Referentie | Resultaat |
|---|---|---|---|
| 10.1 | Puntmonster | M04 | Geen asbest |

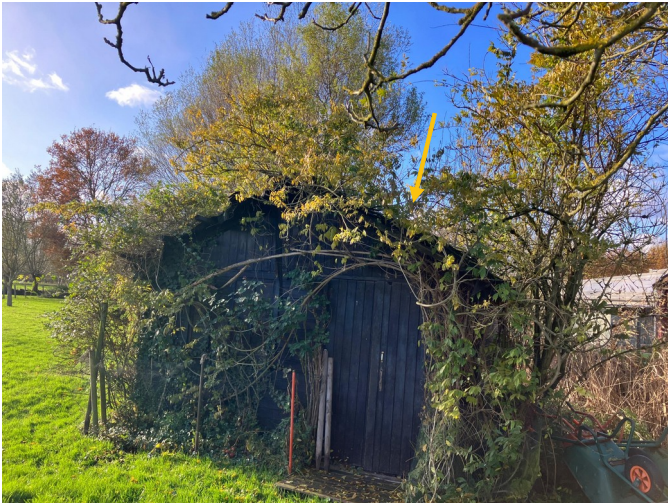
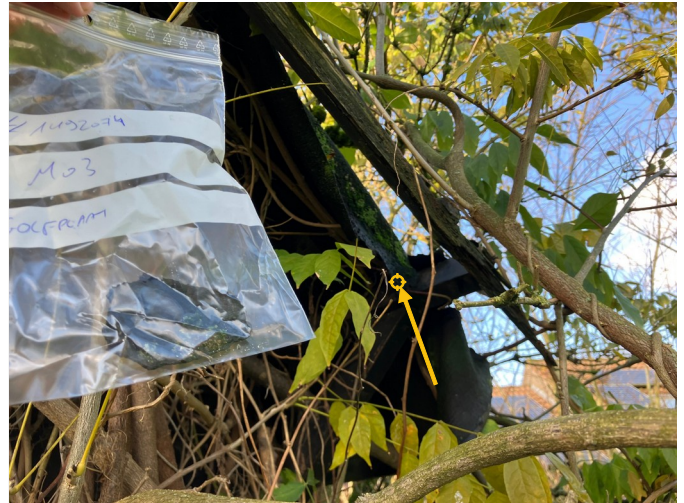
| Fiche 11: Dakbedekking - Golfplaten..... | 36 |

Geen asbest

| # | Type | Referentie | Resultaat |
|---|---|---|---|
| 11.1 | Puntmonster | M03 | Geen asbest |

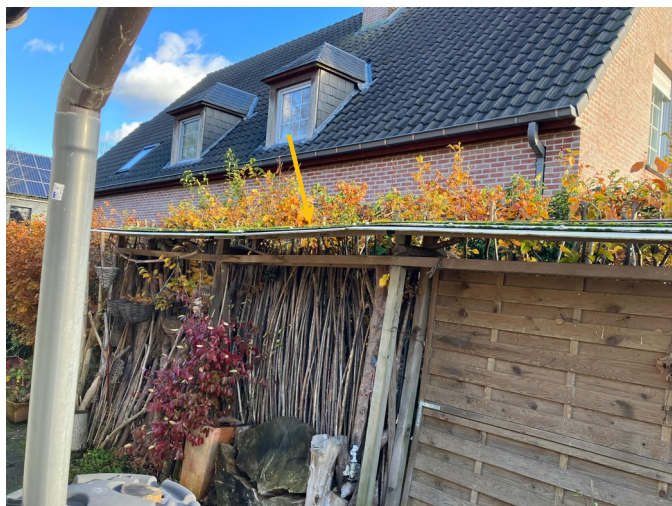
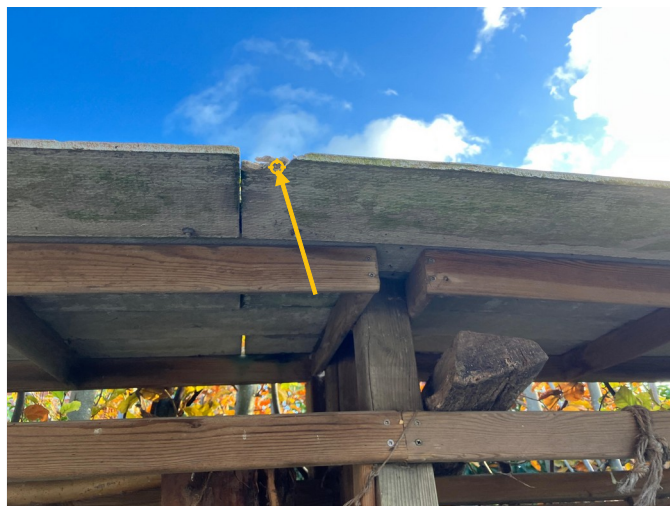
Fiche 12: Cementplaat

Geen asbest

| # | Type | Referentie | Resultaat |
|---|---|---|---|
| 12.1 | Puntmonster | M02 | Geen asbest |
