Asbestinventarisatetest

Sint-Rochusstraat 146/3, 2100 Antwerpen

Attestnummer : 20240723-000352.000

Uitgegeven op : 23.07.2024

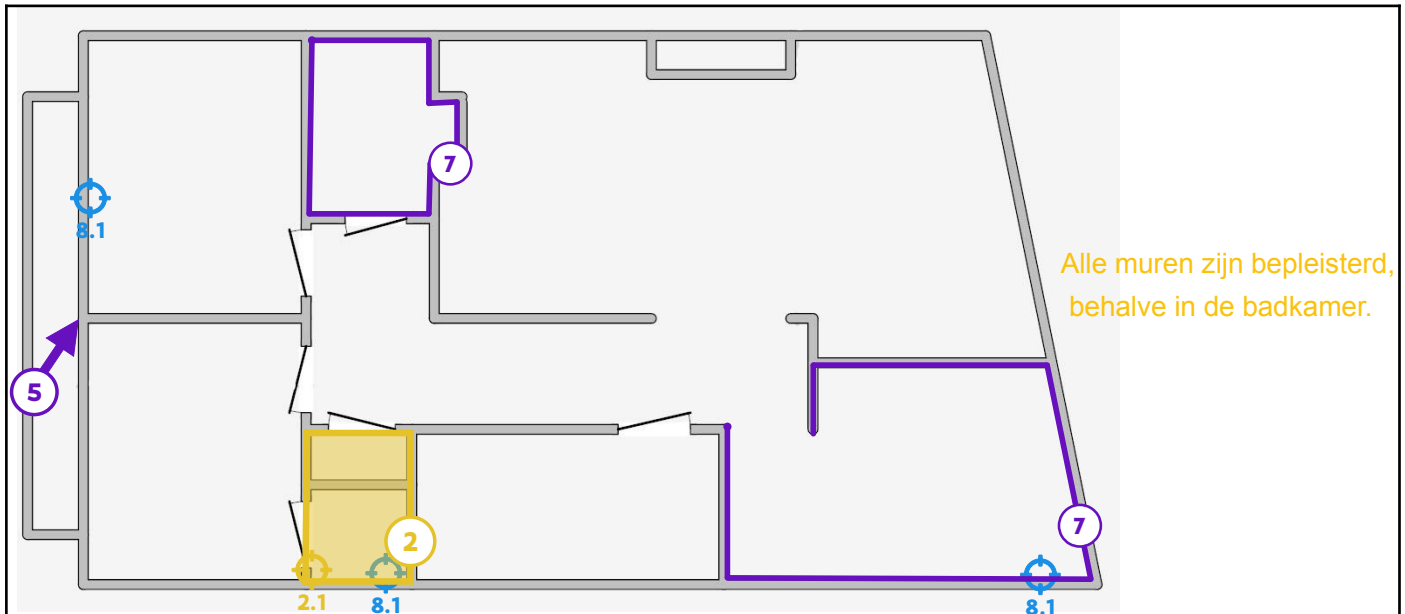
Plan 1.2: Appartement

Beschrijving	Type	Actie
2. Colovinyltegels	Asbestmateriaal	Zorgvuldig beheren
2.1 Code: D3	Puntmonster	-
5. Afvoerbuïs in asbestcement	Advies	-
7. Faiencetegels en plinten met tegellijm	Advies	-
8. Pleisterwerk muren	Geen asbest	-
8.1 Code: D1	Mengmonster	-

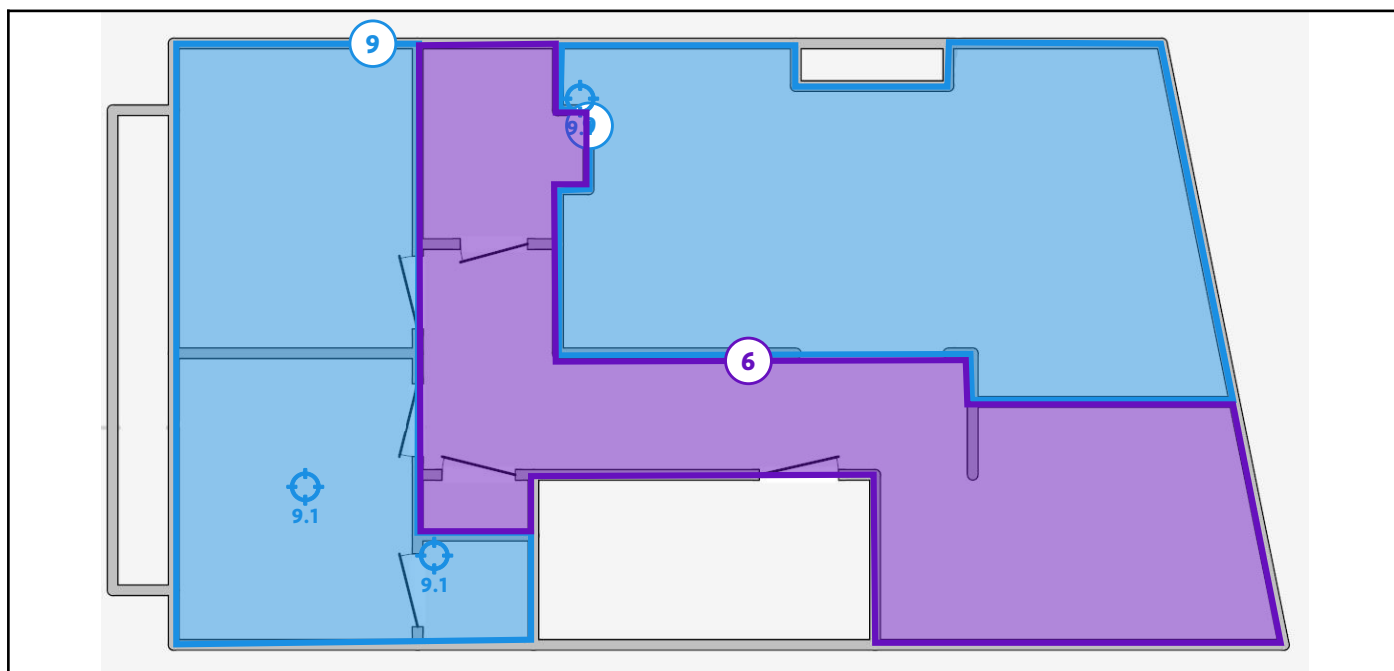
Plan 1.3: Appartement

Beschrijving	Type	Actie
6. Vals plafond	Advies	-
9. Pleisterwerk plafonds	Geen asbest	-
9.1 Code: D2	Mengmonster	-

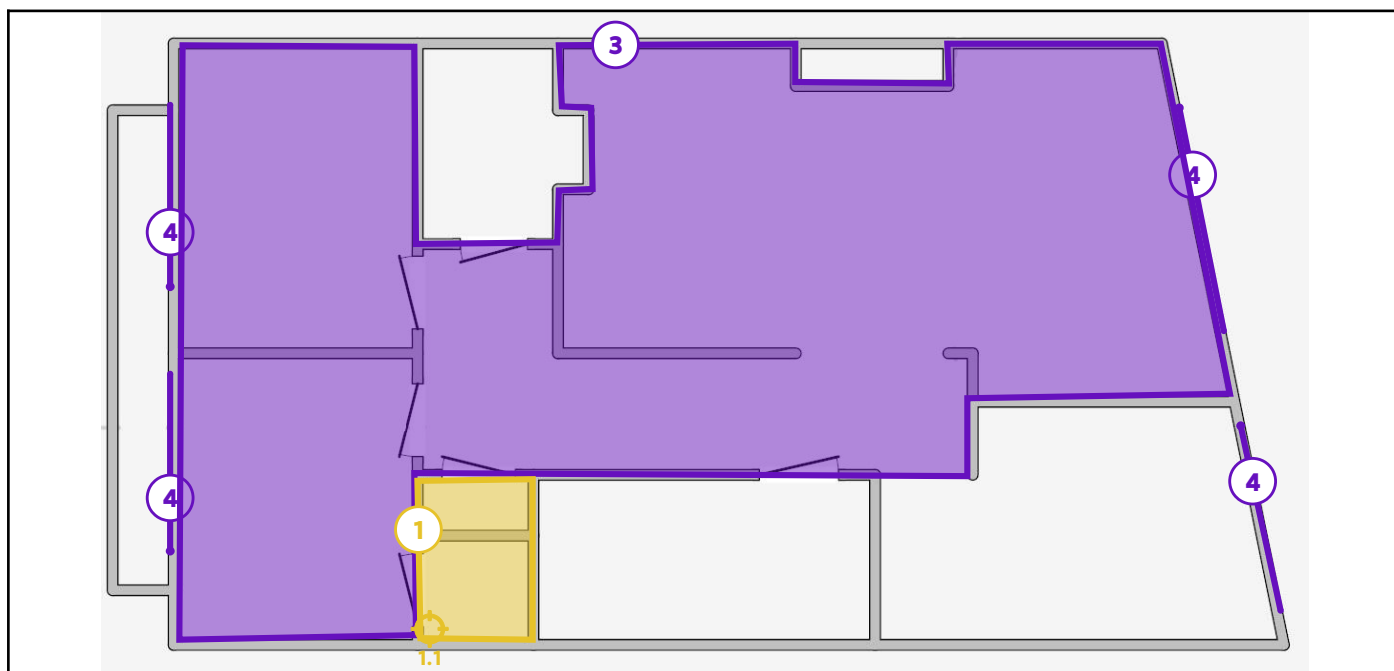
Plan 1.4: Appartement

Beschrijving	Type	Actie
1. Zwarte lijmlaag	Asbestmateriaal	Zorgvuldig beheren
1.1 Code: D4	Puntmonster	-
3. Laminaatvloer	Advies	-
4. Soepele kit	Advies	-

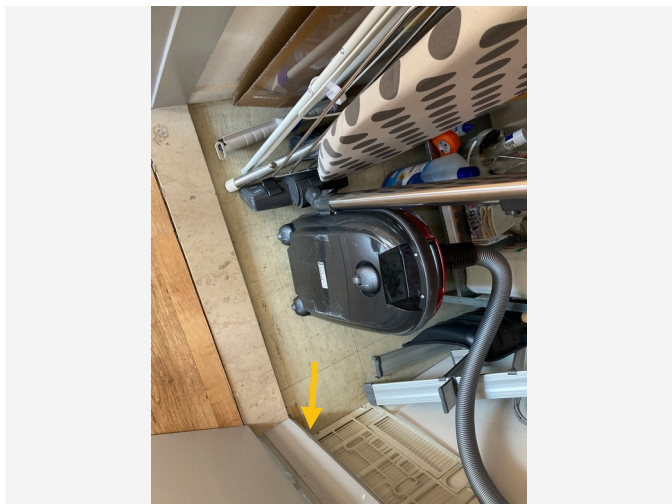
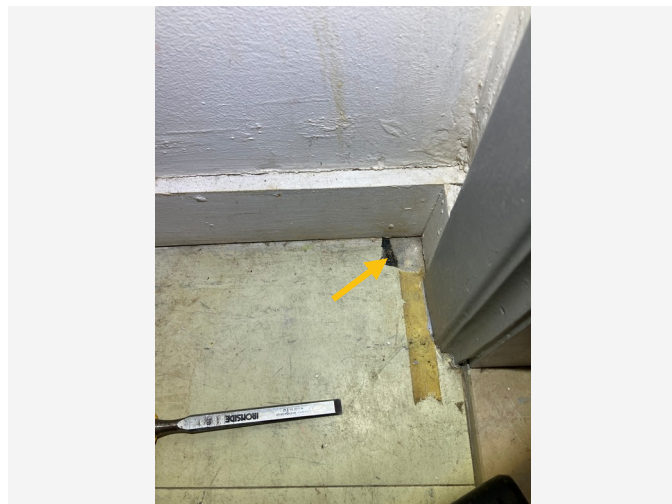
Eindbeoordeling materiaalrisico	Zeer laag materiaalrisico en/of zeer lage kans op vezelvrijgave
---------------------------------	---

Gebondenheid	Categorie 1: hechtgebonden in oorsprong
Asbestsoort (vezeltype)	Alleen chrysotiel
Asbestconcentratie	Laag (< 50%)
Afschermingsgraad van het gehele materiaal	Stootvaste afscherming of omkasting
Toestand van het materiaal	Onbeschadigd, niet verweerd

#	Type	Referentie	Resultaat
1.1	Puntmonster	D4	Chrysotiel

Beschrijving	Zwarte lijmlaag
Omgeving	Binnen
Primaire drager	Vloer
Asbestmateriaal	In-situ afwerkingslagen - Lijmlaag
Bindmiddel van asbestmateriaal	Lijm
Gebondenheid op basis van bindmiddel	Hecht
Hoeveelheid (oppervlakte - dikte - aantal)	• 2,00 m ² - 0,10 mm - 1 stuk
Totaal volume	< 0,001 m ³
Eenvoudig bereikbaar	Ja
Bevestigingswijze	• Verlijmd, ingegoten, versmeerd
Identificatiemethode	Vaststelling met monsternamen
Destructieve handeling voor identificatie	Nee
Opmerking	De lijmlaag werd vastgesteld in de bergingkast en het stooklokaal. In de 2 slaapkamers, de hal en de living werd laminaat gelegd. Er is een groot vermoeden dat hier ook colovinyltegels met zwarte lijmlaag liggen en de laminaat er over werd gelegd.

- Zorg voor een veilig beheer. Vermijd het beschadigen van het asbestmateriaal. Controleer de toestand jaarlijks op wijzigingen.

- Hermetische zone (erkend asbestverwijderaar)
De verwijdering van de toepassing dient uitgevoerd te worden in een hermetische zone en de werken dienen uitgevoerd te worden door een erkende asbestverwijderaar.
(<https://werk.belgie.be/nl/erkenningen/erkenning-asbest-bedrijven-erkend-voor-afbraak-verwijderingswerken>).

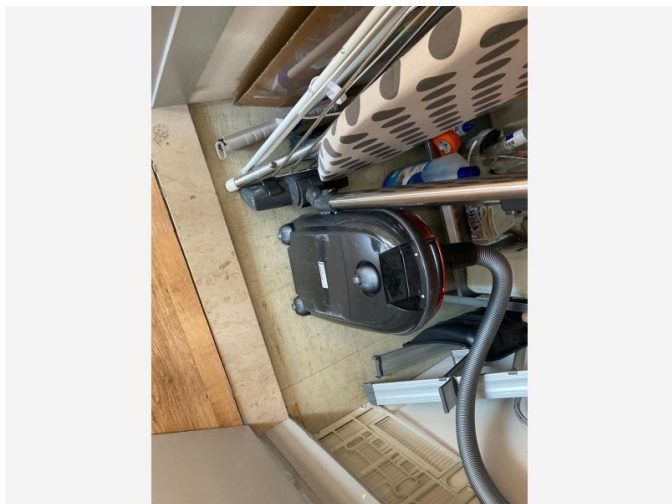
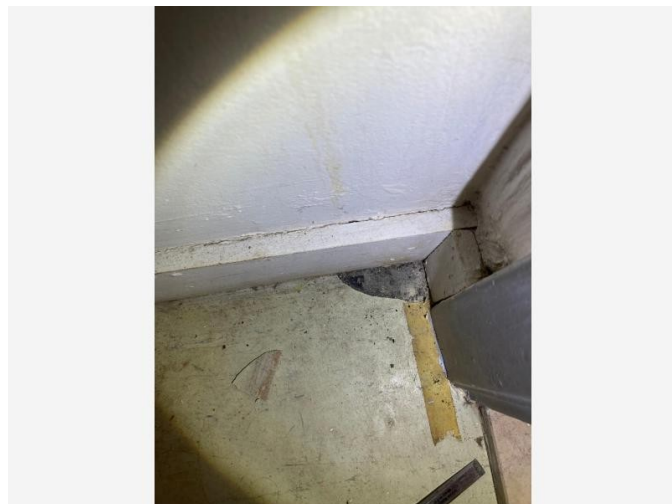
Eindbeoordeling materiaalrisico	Laag materiaalrisico en/of verlaagde kans op vezelvrijgave
---------------------------------	--

Gebondenheid	Categorie 1: hechtgebonden in oorsprong
Asbestsoort (vezeltype)	Alleen chrysotiel
Asbestconcentratie	Laag (< 50%)
Afschermingsgraad van het gehele materiaal	Geheel of deels (ook) vrij aan de binnenlucht
Toestand van het materiaal	Licht beschadigd, licht verweerd. Intact materiaal type Pical – asbestboard of categorie III 'gebondenheid'

#	Type	Referentie	Resultaat
2.1	Puntmonster	D3	Chrysotiel

Beschrijving	Colovinyltegels
Omgeving	Binnen
Primaire drager	Vloer
Asbestmateriaal	Prefab - afwerking - Tegel
Bindmiddel van asbestmateriaal	Kunststof of -hars
Gebondenheid op basis van bindmiddel	Hecht
Hoeveelheid (oppervlakte - dikte - aantal)	• 2,00 m ² - 0,50 cm - 1 stuk
Totaal volume	0,01 m ³
Eenvoudig bereikbaar	Ja
Bevestigingswijze	• Verlijmd, ingegoten, versmeerd
Identificatiemethode	Vaststelling met monstername
Destructieve handeling voor identificatie	Nee
Opmerking	De tegels werden vastgesteld in de bergingkast en het stooklokaal. In de 2 slaapkamers, de hal en de living werd laminaat gelegd. Er is een groot vermoeden dat hier ook colovinyltegels liggen en de laminaat er over werd gelegd.

- Zorg voor een veilig beheer. Vermijd het beschadigen van het asbestmateriaal. Controleer de toestand jaarlijks op wijzigingen.

- Hermetische zone (erkend asbestverwijderaar)
De verwijdering van de toepassing dient uitgevoerd te worden in een hermetische zone en de werken dienen uitgevoerd te worden door een erkende asbestverwijderaar.
(<https://werk.belgie.be/nl/erkenningen/erkenning-asbest-bedrijven-erkend-voor-afbraak-verwijderingswerken>).

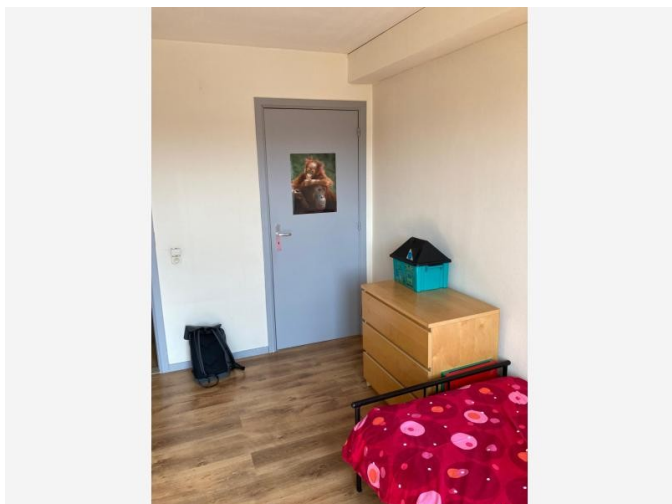
De laminaatvloer bevat geen asbest, maar er bestaat een grote kans dat deze over colovinyltegels met zwarte lijmlaag gelegd is, aangezien deze aangetroffen zijn in de bergingkast en het stooklokaal.

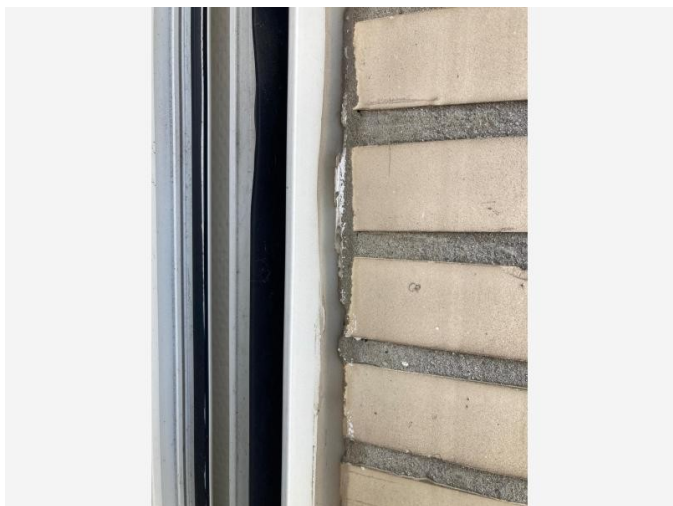
De ramen werden afgekit met soepele kit en is dus niet asbestverdacht.

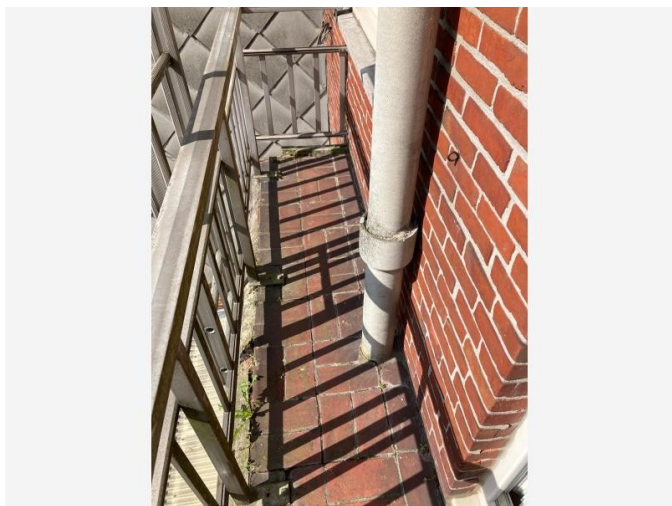
Deze afvoerbuïs bevat asbest, maar behoort tot de gemeenschappelijke delen. Let op dat deze buïs niet beschadigd geraakt.

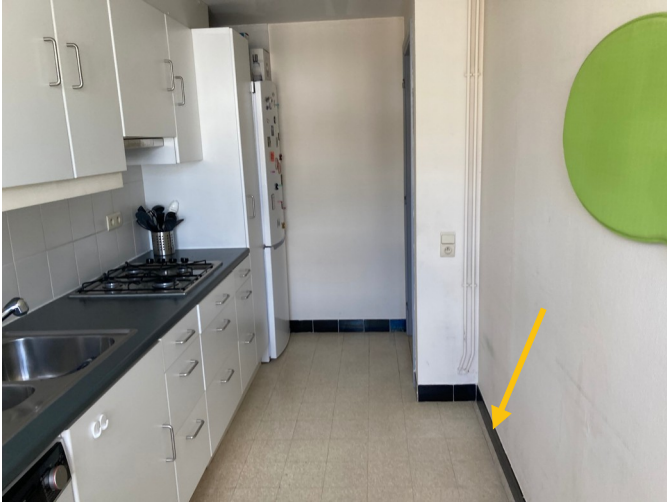
Mogelijk bevat de lijm die gebruikt werd voor de wandtegels van de badkamer en de plinten van de keuken asbest. Tegels zijn intact, deskundige kan geen uitspraak doen over de lijm onderliggend.

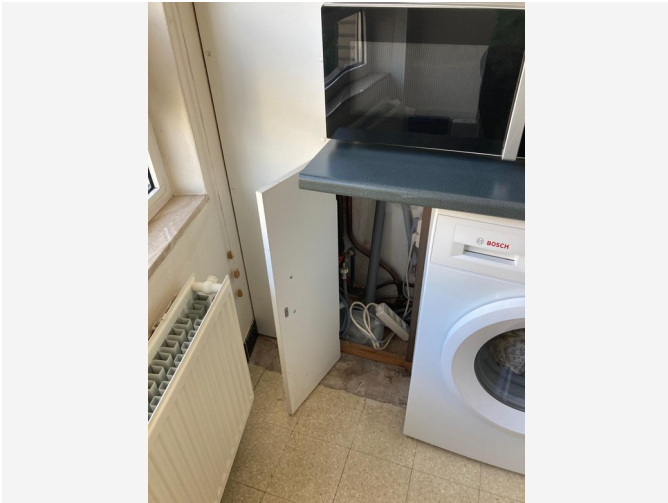
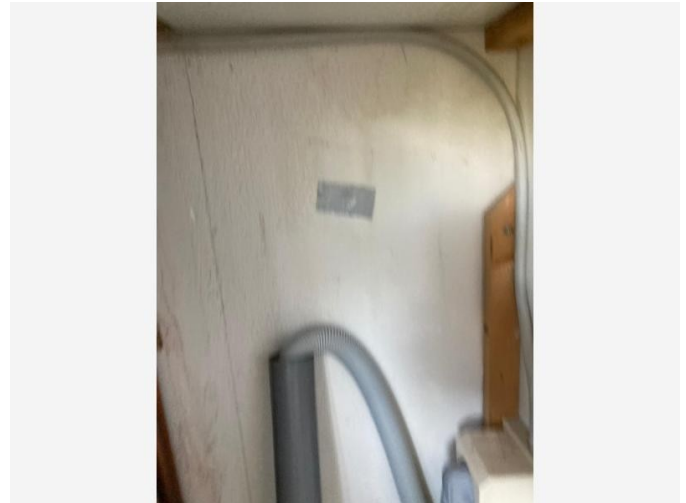
Geen asbest

#	Type	Referentie	Resultaat
8.1	Mengmonster	D1	Geen asbest

Beschrijving	Pleisterwerk muren
Omgeving	Binnen
Primaire drager	Binnenwand
Bindmiddel van materiaal	Gips - kalk
Gebondenheid op basis van bindmiddel	Niet-hechtgebonden
Hoeveelheid (oppervlakte - dikte - aantal)	• 225,00 m ² - 2,00 cm - 1 stuk
Totaal volume	4,50 m ³
Identificatiemethode	Vaststelling met monsternamen
Destructieve handeling voor identificatie	Nee
Opmerking	Deze oppervlakte is een berekende schatting, er worden geen rechten verleend aan deze oppervlakten. De dikte is een schatting die voorkomt uit de monsterplaatsen en is daarom niet altijd representatief. Er werden stalen genomen in de keuken, de slaapkamer en het stooklokaal. De traphal is gemeenschappelijk.
