# Asbestinventarisatetest

Wulpstraat 11/402, 2170 Antwerpen

Attestnummer : 20241217-000305.000

**Niet-asbestveilig**

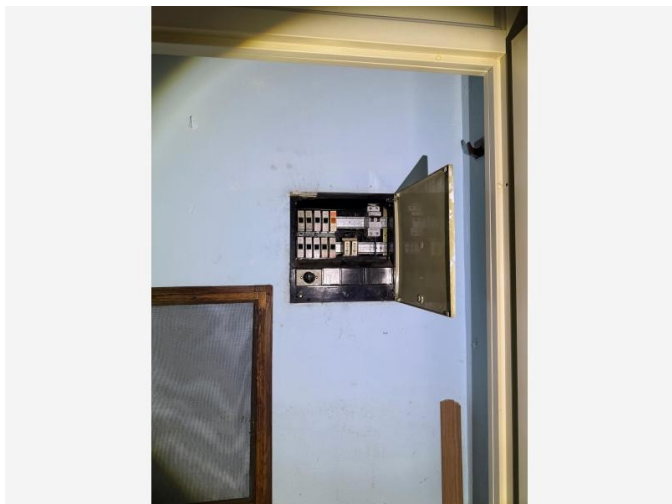
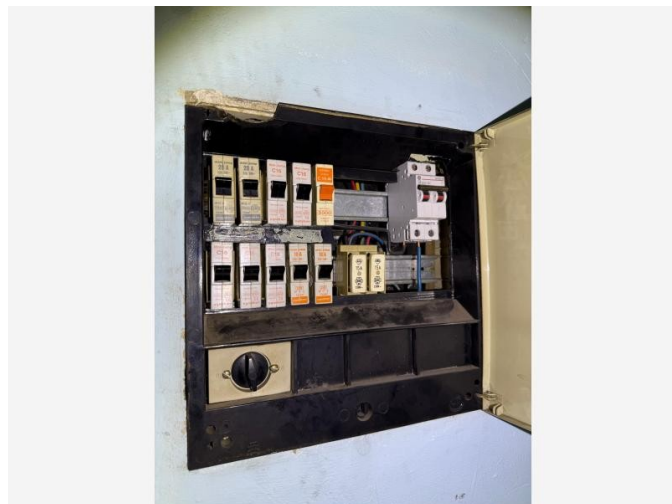
Het asbestmateriaal valt onder de mijlpaal van 2040.

Eindbeoordeling materiaalrisico	Verhoogd materiaalrisico en/of verhoogde kans op vezelvrijgave
---------------------------------	--

Gebondenheid	Categorie 1: hechtgebonden in oorsprong
Asbestsoort (vezeltype)	Crocidoliet aanwezig
Asbestconcentratie	Laag (< 50%)
Afschermingsgraad van het gehele materiaal	Geheel of deels (ook) vrij aan de binnenlucht
Toestand van het materiaal	Licht beschadigd, licht verweerd. Intact calciumsilicaatmateriaal of categorie III 'gebondenheid'

Beschrijving	Bakelieten elektriciteitskastje
Omgeving	Binnen
Primaire drager	Communicatie en elektrische infrastructuur en uitrusting
Asbestmateriaal	Plaat, paneel, tablet - Type Bakeliet
Bindmiddel van asbestmateriaal	Kunststof of -hars
Gebondenheid op basis van bindmiddel	Hecht
Hoeveelheid (oppervlakte - dikte - aantal)	• 0,10 m <sup>2</sup> - 15,00 cm - 1 stuk
Totaal volume	0,015 m <sup>3</sup>
Eenvoudig bereikbaar	Ja
Bevestigingswijze	• Geschroefd
Identificatiemethode	Vaststelling zonder monsternamen
Destructieve handeling voor identificatie	Nee

Verwijderen

- Zorg voor een veilig beheer. Vermijd het beschadigen van het asbestmateriaal. Controleer de toestand jaarlijks op wijzigingen.
- Voer bijkomende staalname(s) uit.

- Eenvoudige handelingen: mag via doe-het-zelf of door werknemer(s) met opleidingsattest eenvoudige handelingen  
De toepassing kan via de methode van eenvoudige handelingen verwijderd worden, indien er geen derden aanwezig zijn en voor zover de verwijdering geen aanleiding geeft tot een wijziging van de toestand. Draag de nodige beschermingsmiddelen (mondmasker ffp3, wegwerphandschoenen, overall type 5-6 ) dubbel verpakken en afvoeren naar het containerpark als hecht gebonden asbestafval.

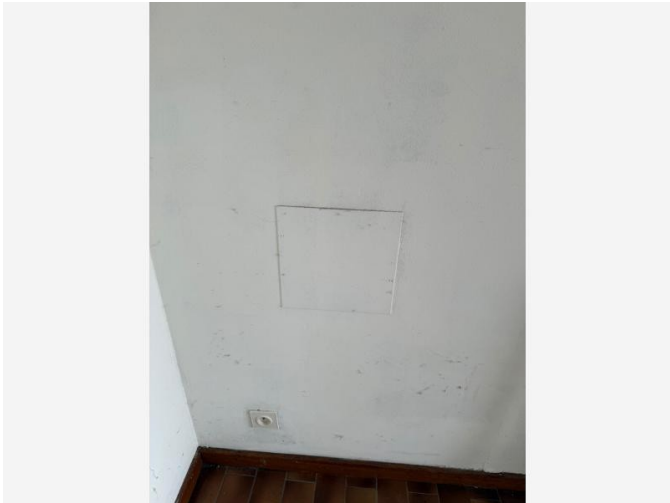
*Situeringfoto*

**Reden:** Er is geen volledige risicobeoordeling mogelijk

**Uitleg van de asbestdeskundige:** Het luikje zit vastgeschroefd. Deskundige kan geen uitspaak doen over wat er zich achter dit luikje bevindt.

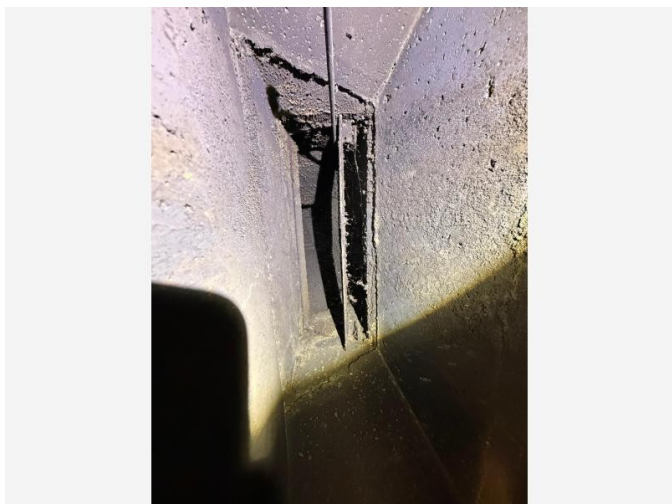
*Situeringfoto*

**Reden:** Er is geen volledige risicobeoordeling mogelijk

**Uitleg van de asbestdeskundige:** Deskundige kan geen uitspraak doen of er zich in de schouw asbesthoudende materialen bevinden. Deze is niet inspecteerbaar.

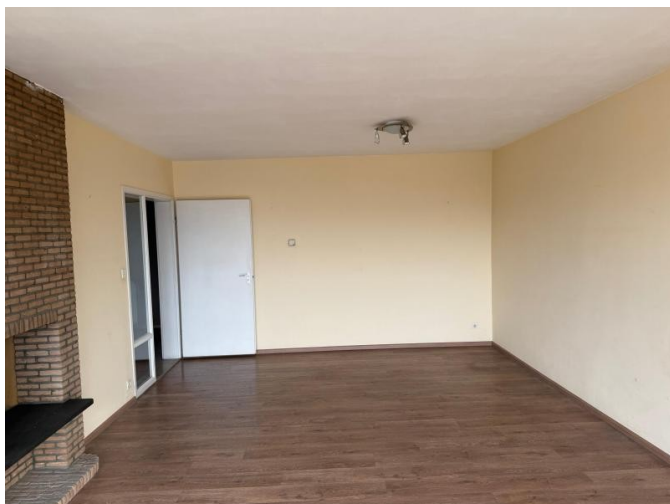
Vrije foto

Laminaatvloer bevat geen asbest, maar deze kan over een oude asbesthoudende vloer gelegd zijn. Deskundige kan geen uitspraak doen over onderliggende lagen.

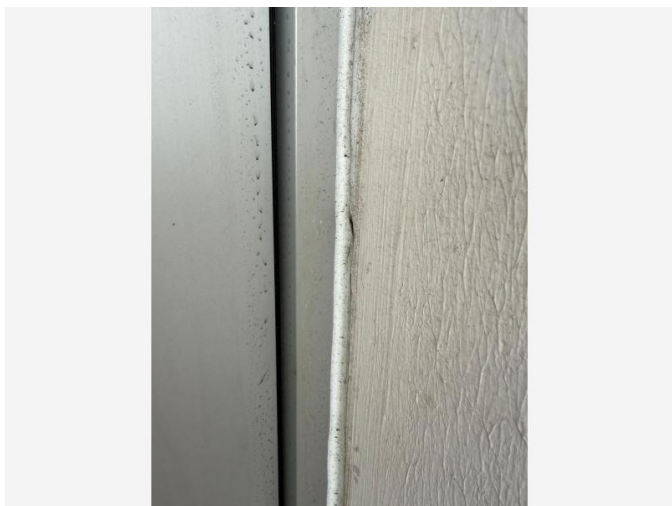
Vrije foto

De ramen werden afgekit met soepele kit en is dus niet asbestverdacht.

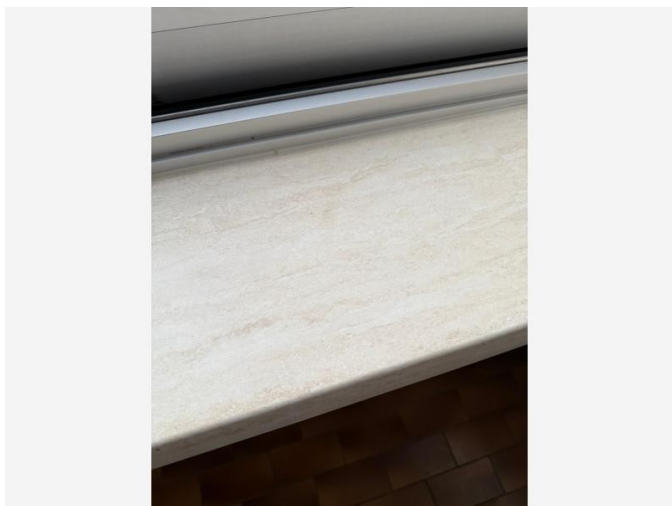
Vrije foto

De vensterbanken in de keuken is vervaardigd uit hout met kunststof en die in de slaapkamer zijn van natuursteen. Deze zijn niet asbestverdacht.

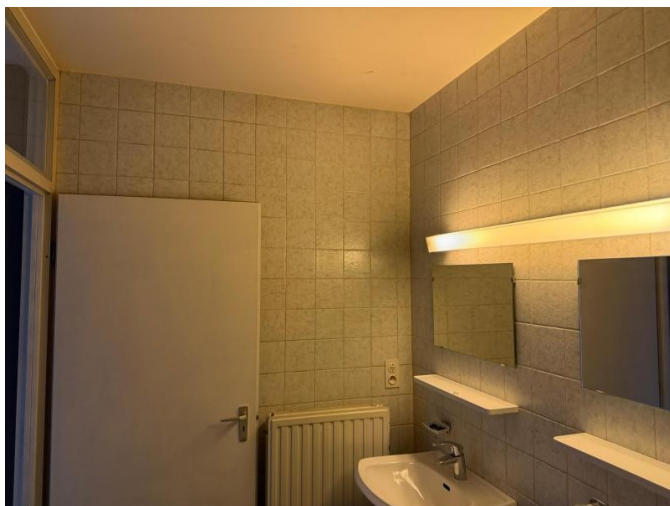
Vrije foto

Mogelijk bevat de lijm die gebruikt werd voor de wandtegels van de wc en de badkamer asbest. Tegels zijn intact, deskundige kan geen uitspraak doen over de lijm onderliggend.

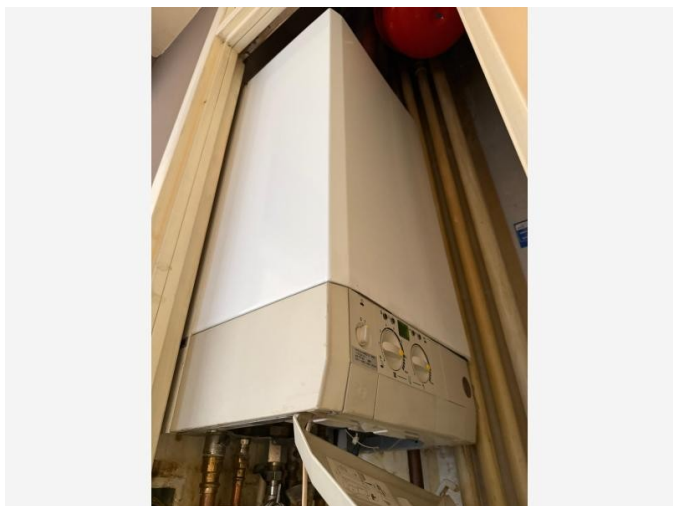
Vrije foto

De CV-ketel is van bouwjaar 2004 en bevat bijgevolg geen asbesthoudende onderdelen.

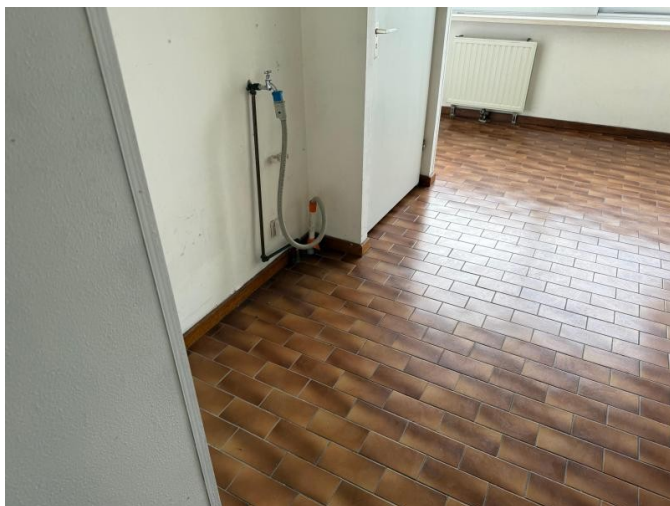
Vrije foto

Mogelijk bevat de lijm die gebruikt werd voor de vloertegels asbest. Tegels zijn intact, deskundige kan geen uitspraak doen over de lijm onderliggend.

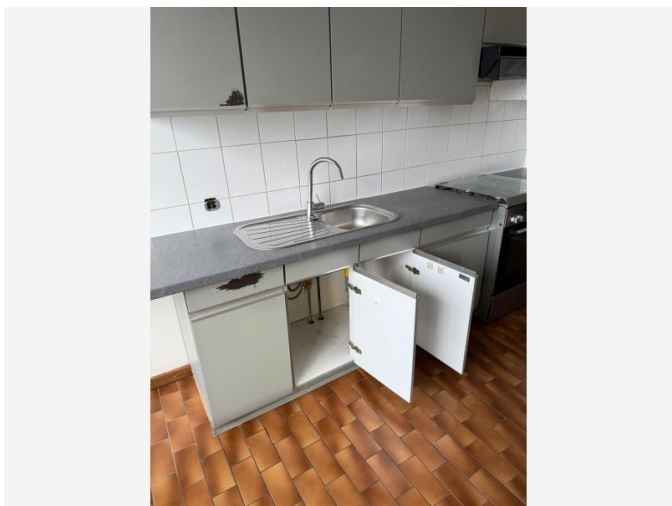
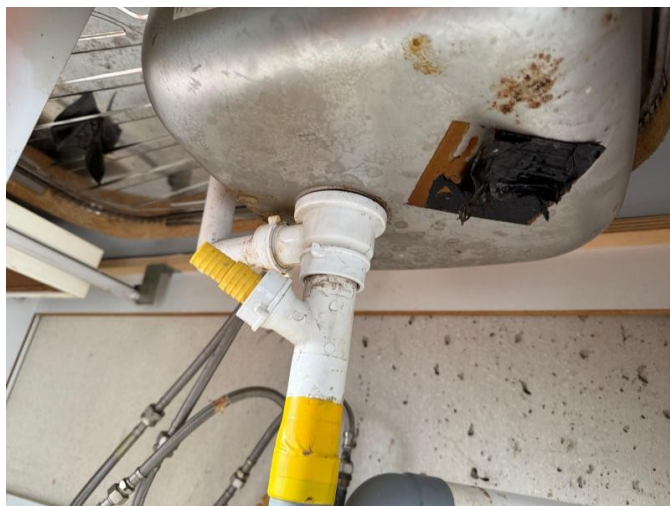
# Fiche 11: Ontdreuningsplaat onder spoelbak

Geen asbest

#	Type	Referentie	Resultaat
11.1	Puntmonster	M3	Geen asbest

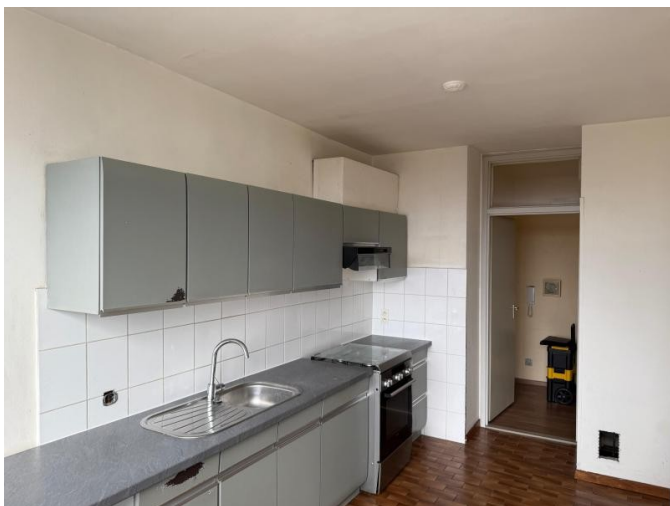
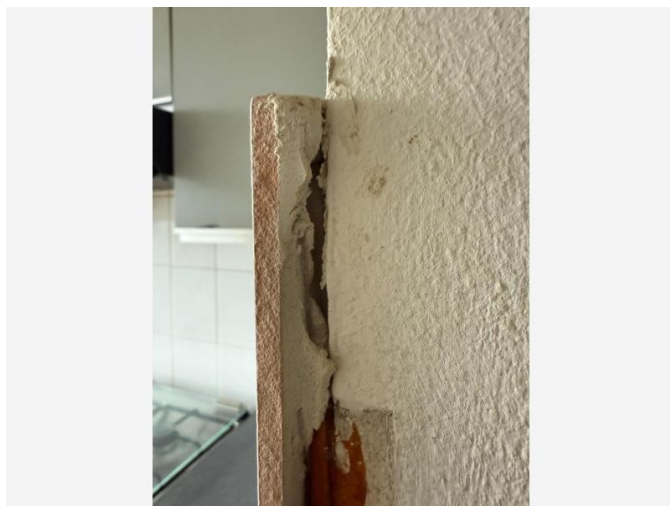
## Fiche 12: Tegellijm

Geen asbest

#	Type	Referentie	Resultaat
12.1	Puntmonster	M5	Geen asbest

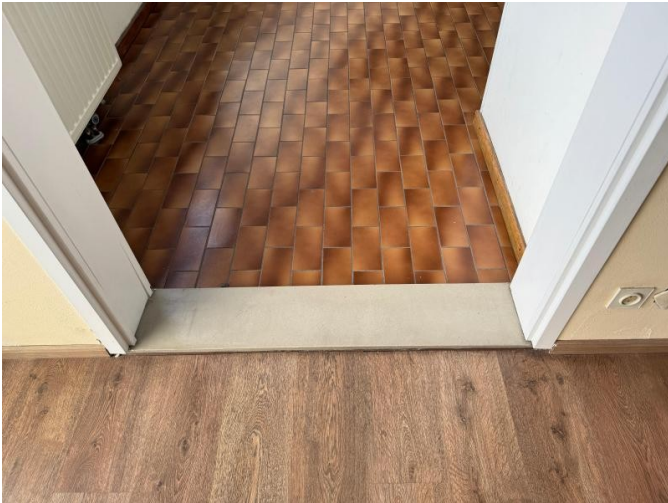
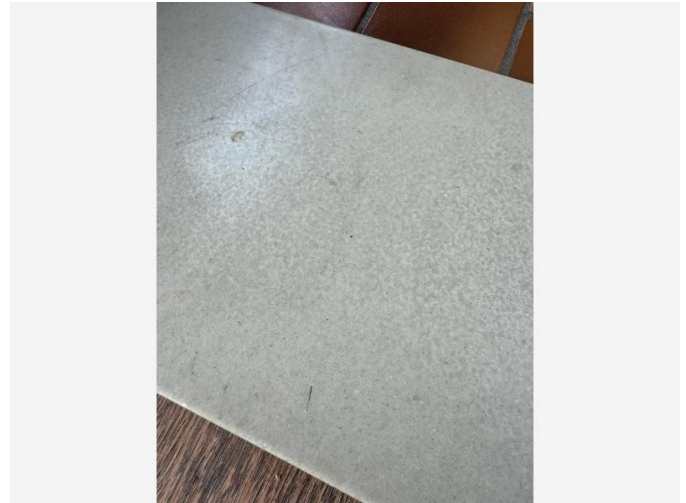
## Fiche 13: Entreporte

Geen asbest

#	Type	Referentie	Resultaat
13.1	Puntmonster	M4	Geen asbest

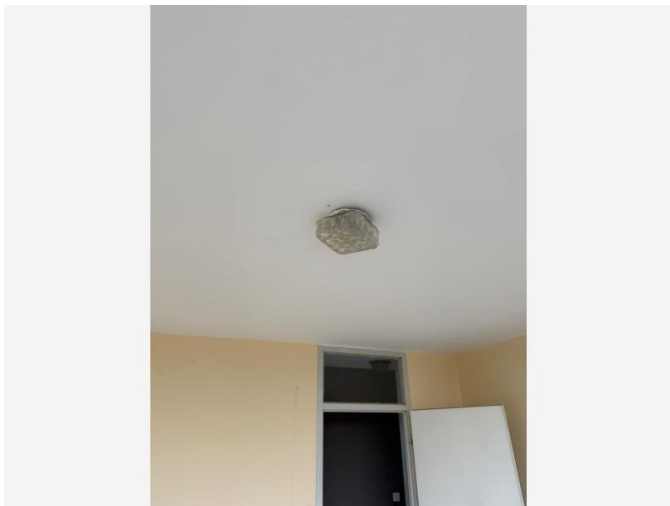
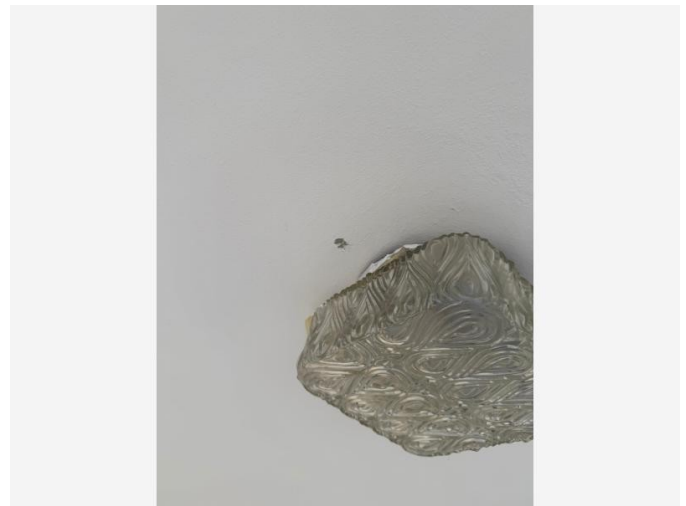
## Fiche 14: Pleisterwerk plafonds

Geen asbest

#	Type	Referentie	Resultaat
14.1	Mengmonster	M2	Geen asbest

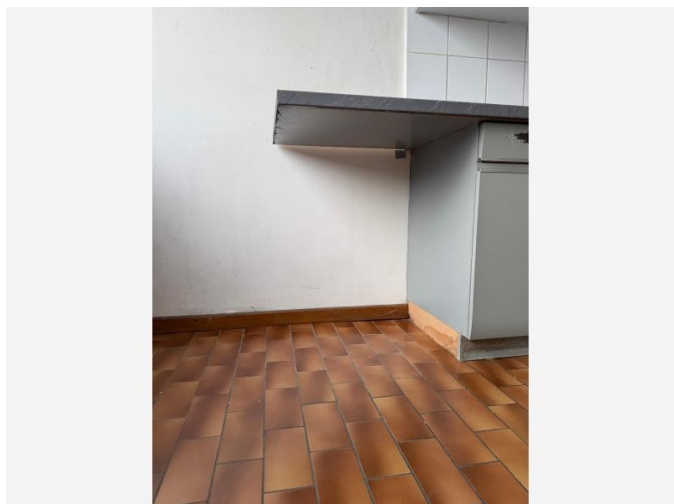
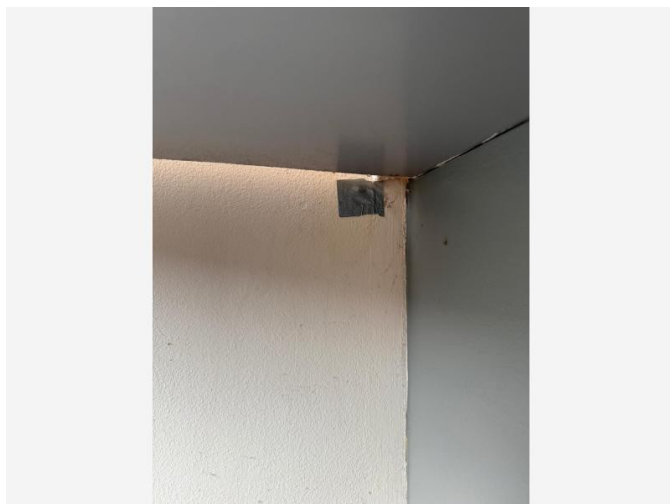
Geen asbest

#	Type	Referentie	Resultaat
15.1	Mengmonster	M1	Geen asbest
