Asbestinventarisatetest

Zwanenlei 5, 2950 Kapellen

Attestnummer : 20231216-000103.000

Niet-asbestveilig

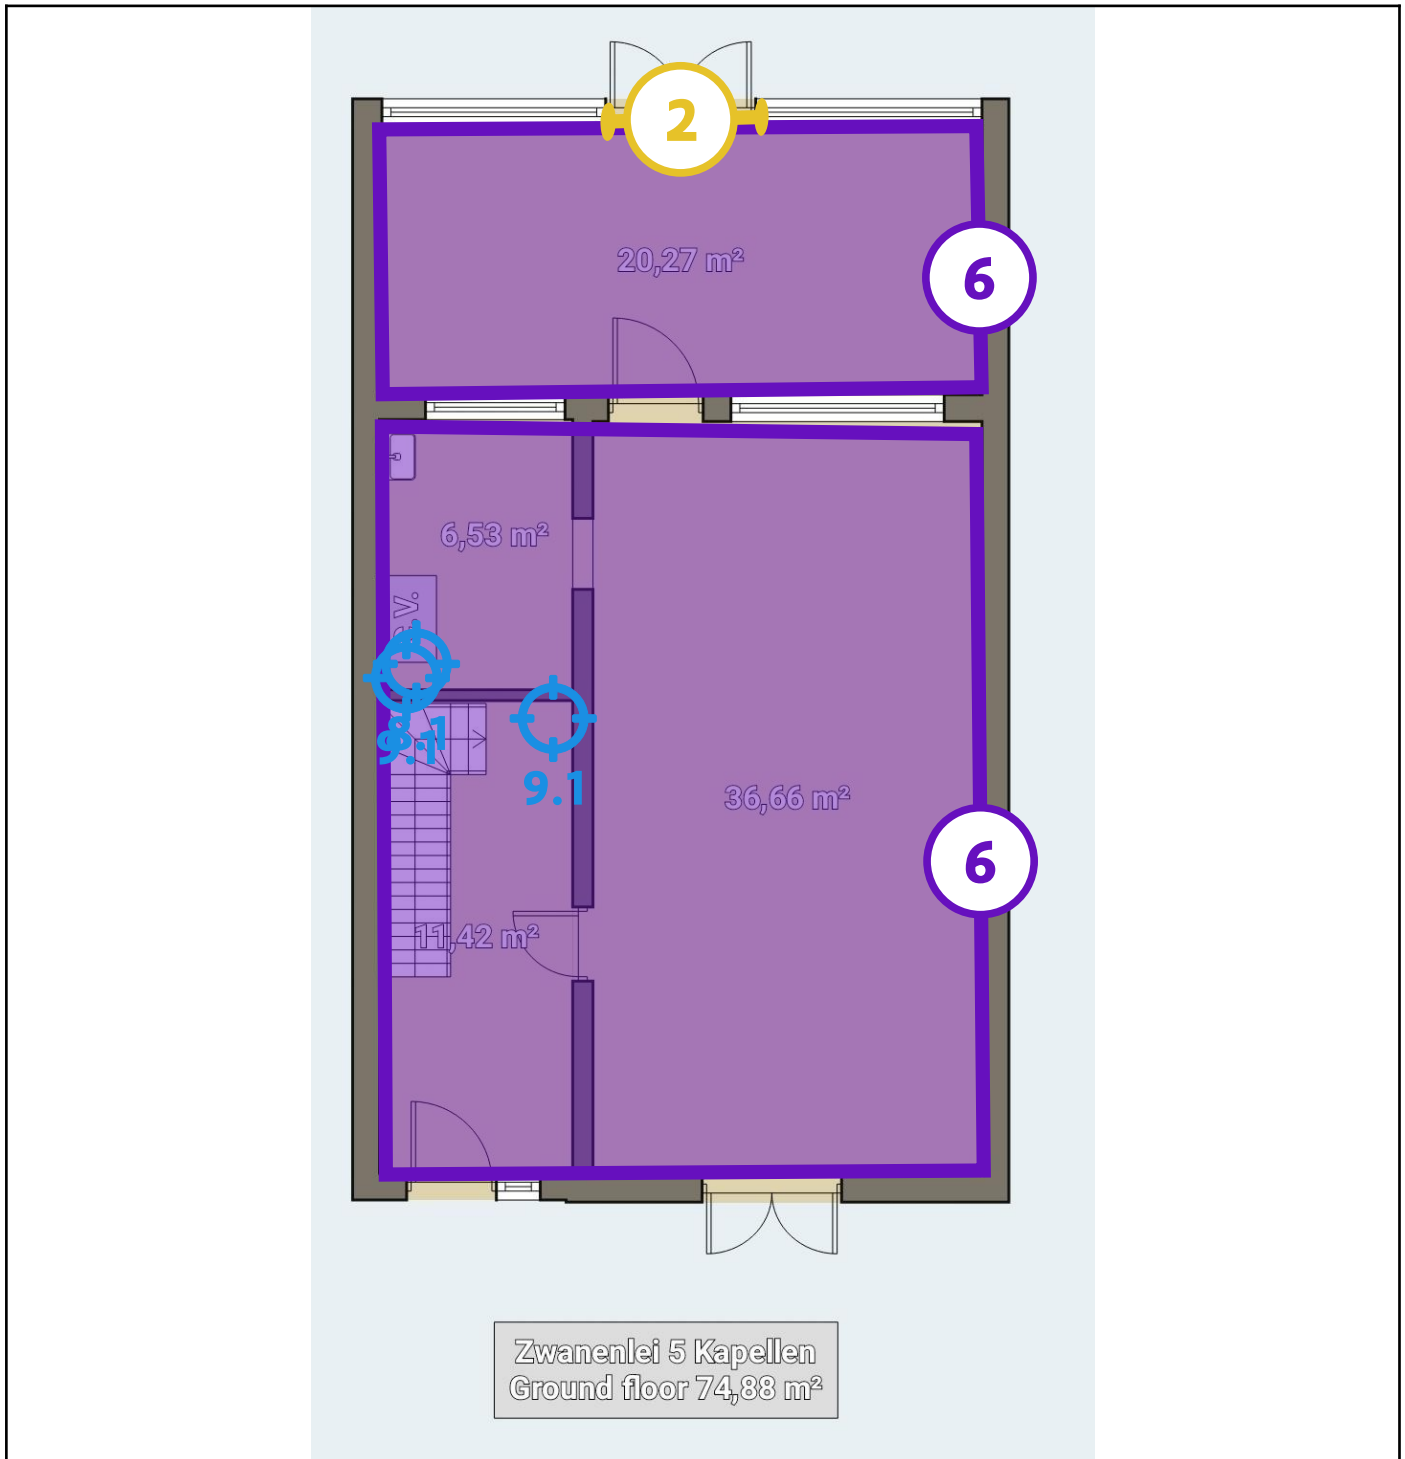
Plan 1.1: Gelijkvloers

Beschrijving	Type	Actie
2. Massal dorpel	Asbestmateriaal	Zorgvuldig beheren
6. Tegellijm vloertegels	Advies	-

8. Pleisterwerk plafond	Geen asbest	-
8.1 Code: Mm02	Mengmonster	-
9. Pleisterwerk muren	Geen asbest	-
9.1 Code: Mm01	Mengmonster	-

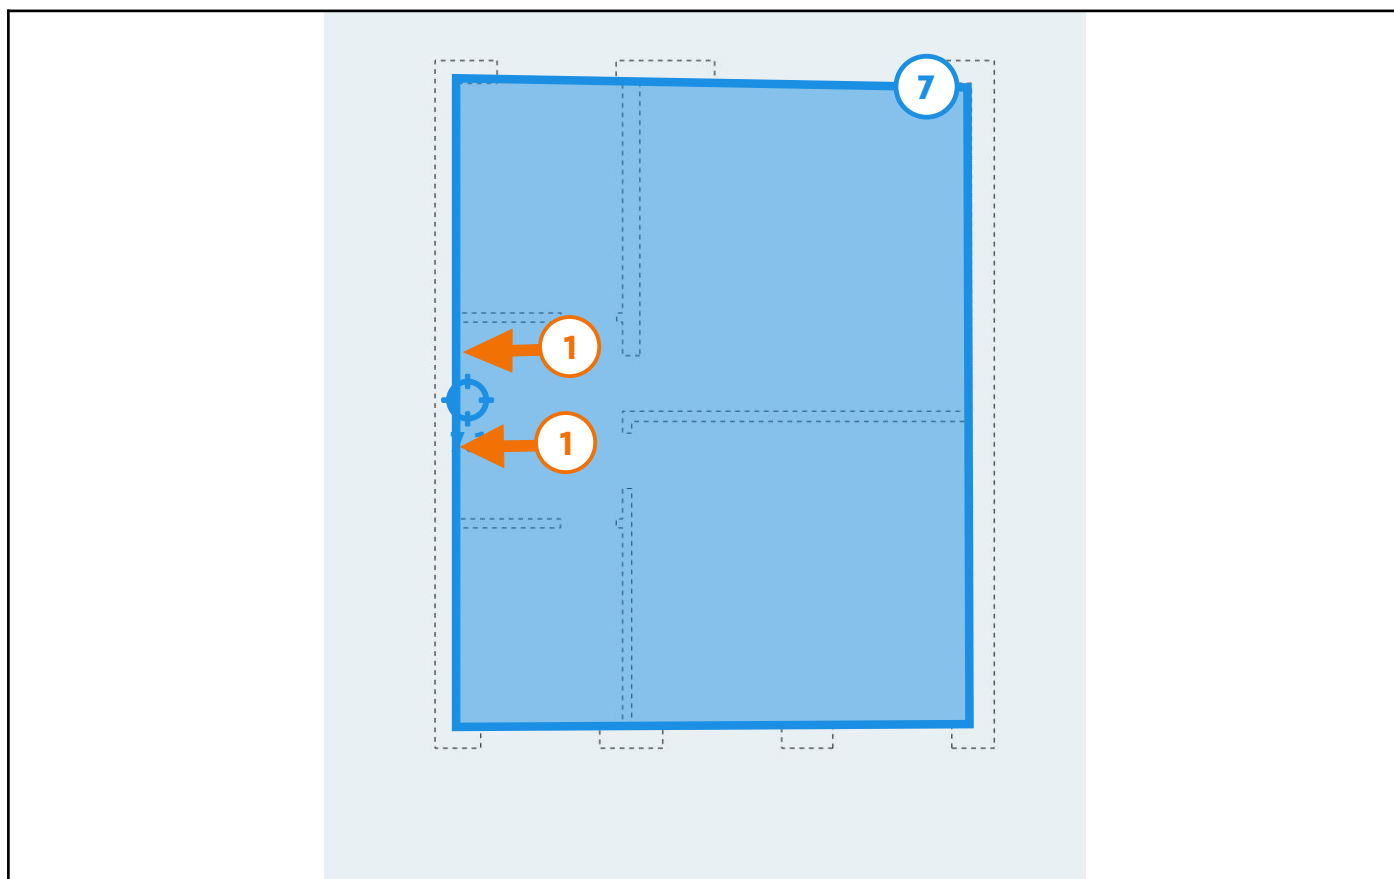
Plan 1.5: Dak 2e vd

Beschrijving	Type	Actie
1. Schouwhoedje	Asbestmateriaal	Verwijderen
7. roofing plat dak	Geen asbest	-
7.1 Code: Mm03	Puntmonster	-

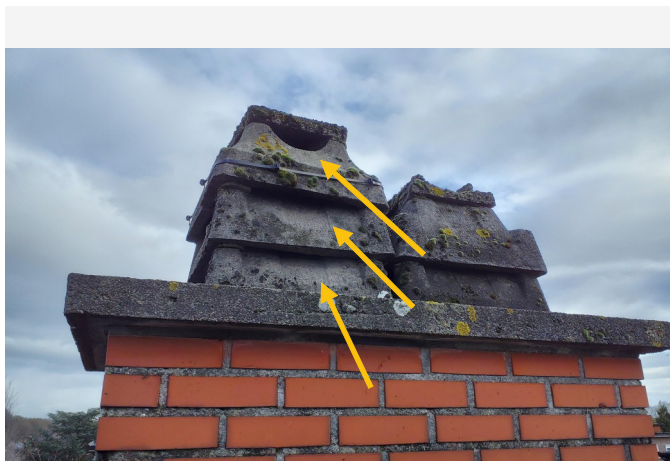
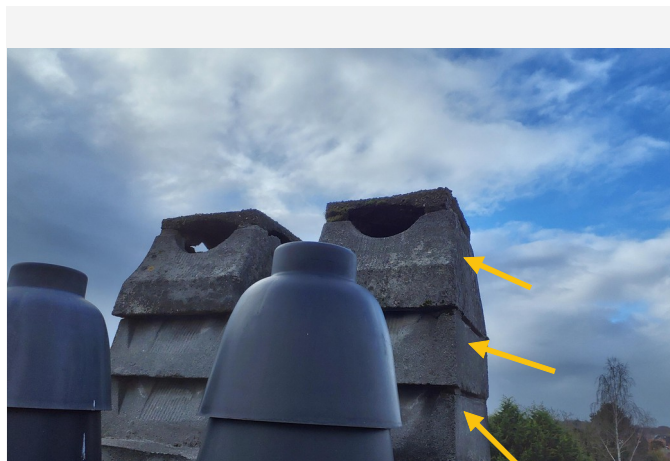
Het asbestmateriaal valt onder de mijlpaal van 2034.

Verwijderen

Eindbeoordeling materiaalrisico	Verhoogd materiaalrisico en/of verhoogde kans op vezelvrijgave
---------------------------------	--

Gebondenheid	Categorie 1: hechtgebonden in oorsprong
Asbestsoort (vezeltype)	Crocidoliet aanwezig
Asbestconcentratie	Laag (< 50%)
Afschermingsgraad van het gehele materiaal	Geheel of deels vrij aan de buitenlucht
Toestand van het materiaal	Matig beschadigd, matig verweerd

Beschrijving	Schouwhoedje
Omgeving	Buiten
Primaire drager	Schacht-koker (technisch)
Asbestmateriaal	Schouwhoed, ventilatiekap (anti-windval)
Bindmiddel van asbestmateriaal	Cement
Gebondenheid op basis van bindmiddel	Hecht
Hoeveelheid (gewicht - aantal)	• 2,00 kg - 6 stuks
Totaal gewicht	12,00 kg
Eenvoudig bereikbaar	Ja
Bevestigingswijze	• Verlijmd, ingegoten, versmeerd

Identificatiemethode	Vaststelling zonder monstername
Destructieve handeling voor identificatie	Nee
Opmerking	Op 2 schoorstenen zijn er telkens 2x 3 hoedjes op elkaar geplaatst. Per schoorsteen is er 1 deel van dit huis en 1 deel van het naastgelegen huis

- Zorg voor een veilig beheer. Vermijd het beschadigen van het asbestmateriaal. Controleer de toestand jaarlijks op wijzigingen.
- Verwijder dit asbestmateriaal zo snel mogelijk. Volg de toestand goed op.

- Eenvoudige handelingen: mag via doe-het-zelf of door werknemer(s) met opleidingsattest eenvoudige handelingen
Dit is een hechtgebonden toepassing, deze kunnen zonder deze te beschadigen verwijderd worden en als asbestafval afgevoerd worden. Deze kunnen best bevochtigd worden en er dient gebruik gemaakt te worden van de nodige persoonlijke beschermingsmiddelen.

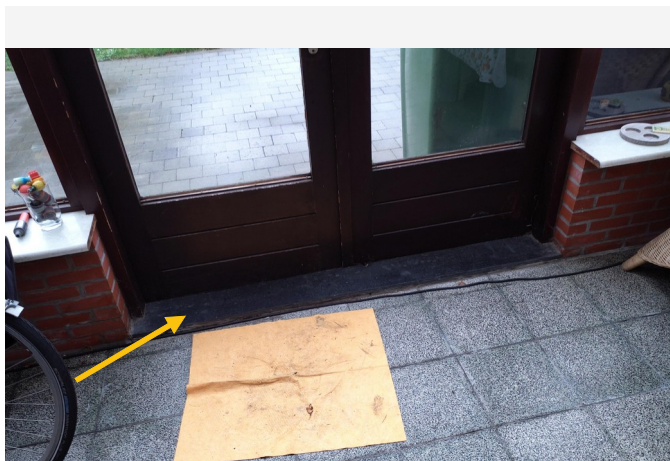
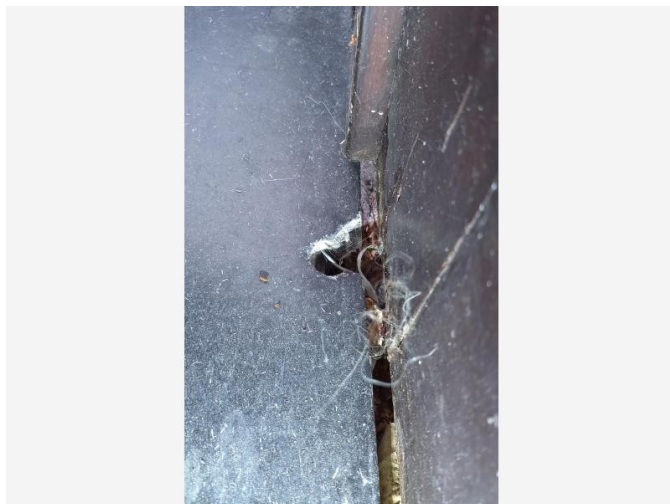
Het asbestmateriaal valt onder de mijlpaal van 2040.

Zorgvuldig beheren

Eindbeoordeling materiaalrisico	Laag materiaalrisico en/of verlaagde kans op vezelvrijgave
Opmerking	deze is beschadigd in het midden (gat in geboord)

Gebondenheid	Categorie 1: hechtgebonden in oorsprong
Asbestsoort (vezeltype)	Alleen chrysotiel
Asbestconcentratie	Laag (< 50%)
Afschermingsgraad van het gehele materiaal	Geheel of deels (ook) vrij aan de binnenlucht
Toestand van het materiaal	Licht beschadigd, licht verweerd. Intact materiaal type Pical – asbestboard of categorie III 'gebondenheid'

Beschrijving	Massal dorpel
Omgeving	Binnen
Primaire drager	Wandopening verticaal (raam, deur, ...)
Asbestmateriaal	Plaat, paneel, tablet - Type Massal
Bindmiddel van asbestmateriaal	Cement
Gebondenheid op basis van bindmiddel	Hecht
Hoeveelheid (oppervlakte - dikte - aantal)	• 0,30 m ² - 4,00 cm - 1 stuk
Totaal volume	0,012 m ³

Eenvoudig bereikbaar	Nee <ul style="list-style-type: none">Het asbestmateriaal is bedekt (uitgezonderd laag verf, coating, behang, kunststof, textiel) en het wegnemen van het bedekkende materiaal kan niet zonder het bedekkende materiaal te beschadigen.
Bevestigingswijze	<ul style="list-style-type: none">Geklemd
Identificatiemethode	Vaststelling zonder monsternamen
Destructieve handeling voor identificatie	Nee

- Zorg voor een veilig beheer. Vermijd het beschadigen van het asbestmateriaal. Controleer de toestand jaarlijks op wijzigingen.
- Zorg voor een veilig beheer en verwijder dit asbestmateriaal wanneer het bij werken eenvoudig bereikbaar wordt. Controleer de toestand jaarlijks op wijzigingen.

- Eenvoudige handelingen: mag via doe-het-zelf of door werknemer(s) met opleidingsattest eenvoudige handelingen
Hechtgebonden toepassing, deze kan in zijn geheel verwijderd worden wanneer het schrijnwerk vervangen worden, en deze bijgevolg eenvoudig bereikbaar wordt. Let op gebruik van PBM en bevochtig preventief het materiaal.

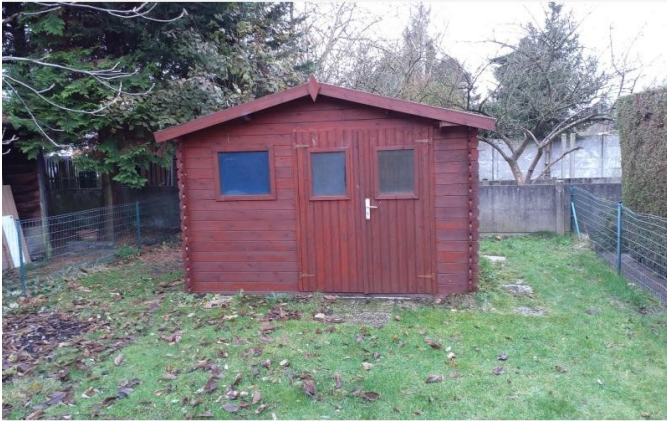
Situeringsfoto

Uitgesloten van inspectie

Bouwjaar: 2005

Constructies gebouwd vanaf 2001 moeten niet onderzocht worden

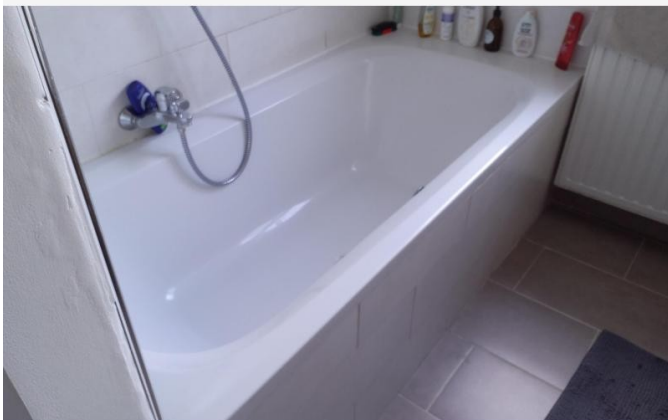
Vrije foto

Inspectie en staalname van de tegellijm is niet mogelijk zonder tegels uit te breken. Indien in de toekomst bij renovatiewerken de tegels uitgebroken worden is het aan te raden eerst een monsteranalyse van de tegellijm uit te voeren, zeker wanneer er een zwarte/bruine laag wordt waargenomen. Vroeger werd er soms asbest in de tegellijm verwerkt.

Zowel vloer als wandtegels kunnen met asbesthoudende lijm geplaatst zijn

Identificatiemethode	Redelijk vermoeden
Primaire drager	Binnenwand
(Asbest)materiaal	In-situ afwerkingslagen - Lijm laag
Bindmiddel	Lijm
Gebondenheid bindmiddel	Hecht

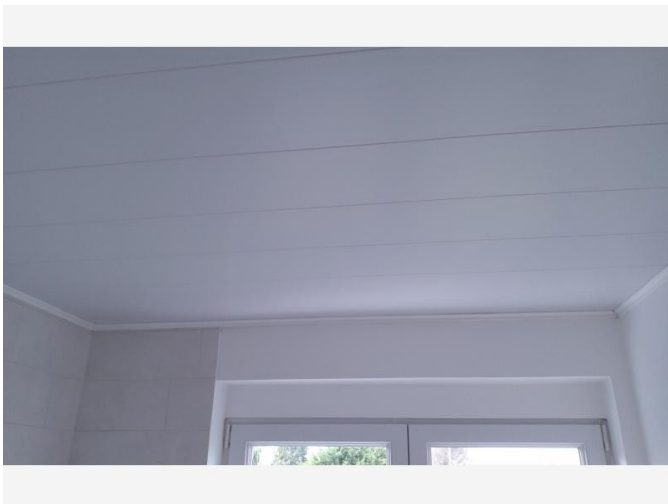
Vrije foto

Er zijn verlaagde plafonds in asbestvrije materialen waardoor de aanwezigheid van bepleistering aan de plafonds niet inspecteerbaar of vaststelbaar is op een niet destructieve manier. Inspectie en analyse hiervan is dan ook niet mogelijk.

Identificatiemethode	Vaststelling & expertise (niet-asbestverdacht)
Primaire drager	Plafond

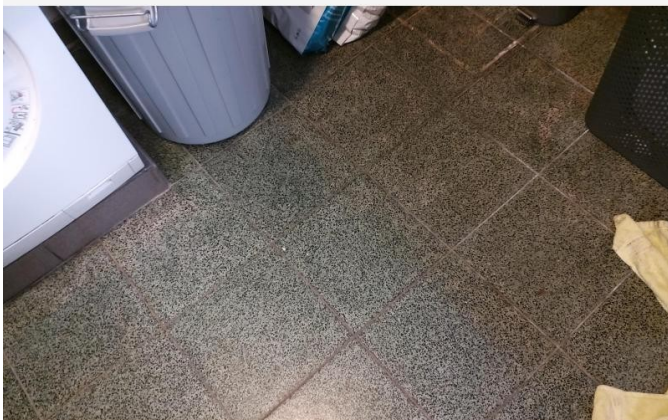
Vrije foto

Inspectie en staalname van de tegellijm is niet mogelijk zonder tegels uit te breken. Indien in de toekomst bij renovatiewerken de tegels uitgebroken worden is het aan te raden eerst een monsteranalyse van de tegellijm uit te voeren, zeker wanneer er een zwarte/bruine laag wordt waargenomen. Vroeger werd er soms asbest in de tegellijm verwerkt.

Zowel vloer als wandtegels kunnen met asbesthoudende lijm geplaatst zijn

Identificatiemethode	Redelijk vermoeden
Primaire drager	Vloer
(Asbest)materiaal	In-situ afwerkingslagen - Lijm laag
Bindmiddel	Lijm
Gebondenheid bindmiddel	Hecht

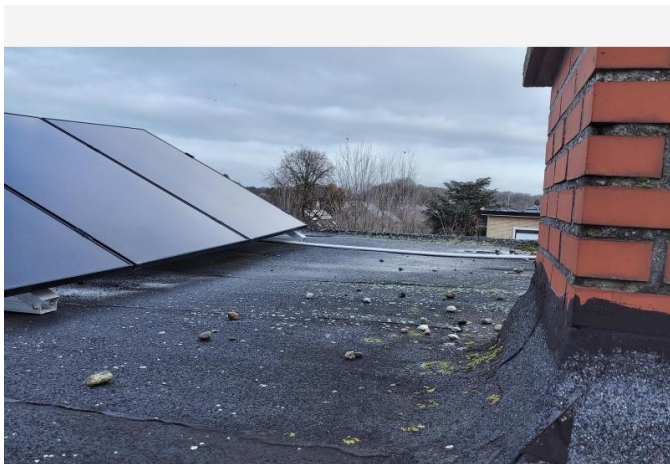
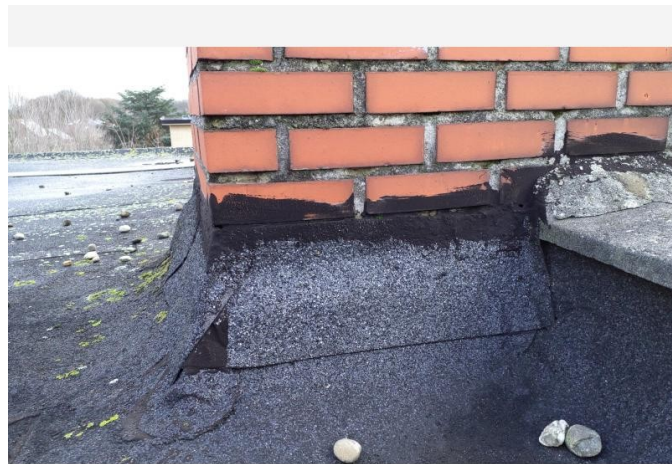
Fiche 7: roofing plat dak

Geen asbest

#	Type	Referentie	Resultaat
7.1	Puntmonster	Mm03	Geen asbest

Beschrijving	roofing plat dak
Omgeving	Buiten
Primaire drager	Plat dak
Bindmiddel van materiaal	Bitumen (roofing, teer, asfalt)

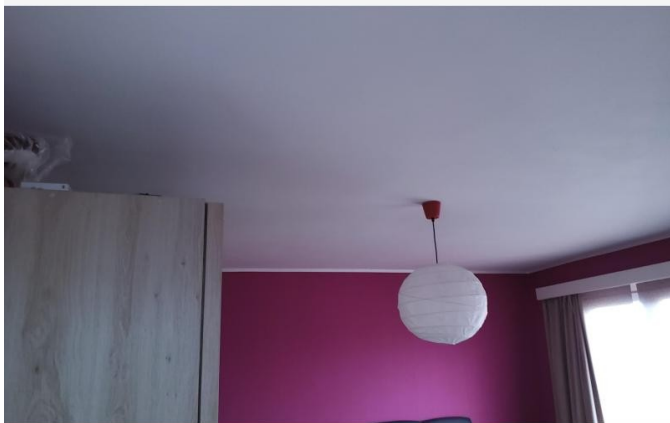
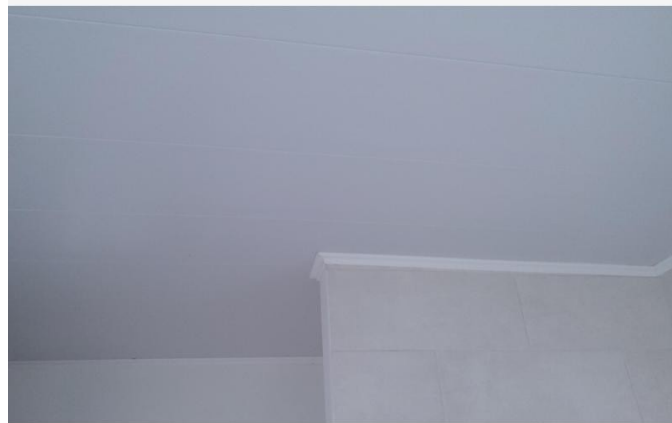
Fiche 8: Pleisterwerk plafond

Geen asbest

#	Type	Referentie	Resultaat
8.1	Mengmonster	Mm02	Geen asbest

Primaire drager	Plafond
Bindmiddel van materiaal	Gips - kalk
Gebondenheid op basis van bindmiddel	Niet-hechtgebonden
Hoeveelheid (oppervlakte - dikte - aantal)	• 150,00 m ² - 1,00 cm - 1 stuk
Totaal volume	1,50 m ³
Identificatiemethode	Vaststelling met monstername
Destructieve handeling voor identificatie	Nee
Opmerking	in de vochtige ruimtes (keuken, wc, badkamer) is er een verlaagd plafond, geen bepleistering aanwezig

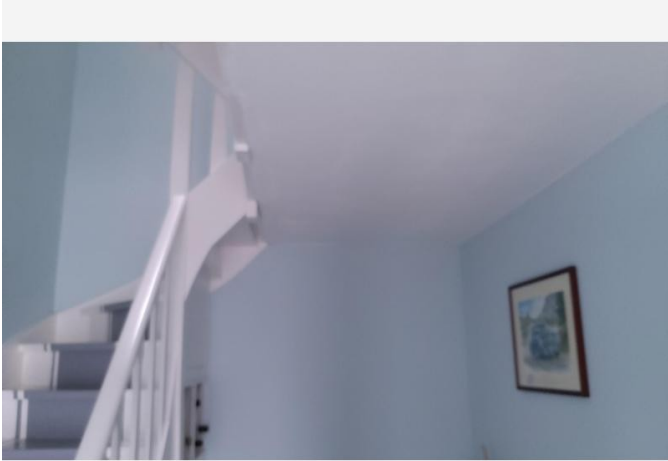
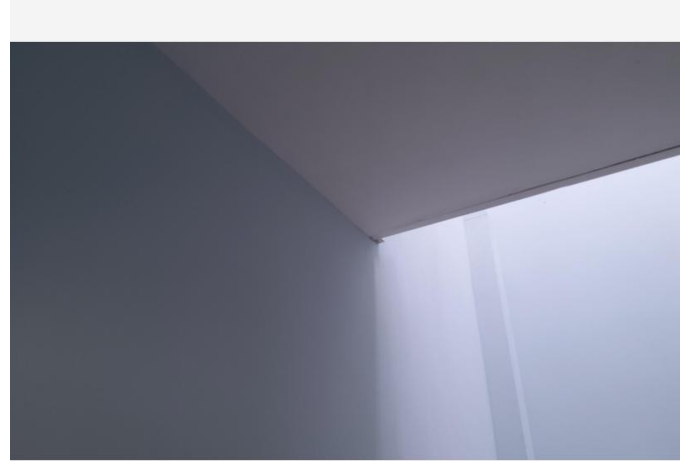
Fiche 9: Pleisterwerk muren

Geen asbest

#	Type	Referentie	Resultaat
9.1	Mengmonster	Mm01	Geen asbest

Primaire drager	Binnenwand
Bindmiddel van materiaal	Gips - kalk
Gebondenheid op basis van bindmiddel	Niet-hechtgebonden
Hoeveelheid (oppervlakte - dikte - aantal)	• 230,00 m ² - 1,00 cm - 1 stuk
Totaal volume	2,30 m ³
Identificatiemethode	Vaststelling met monstername
Destructieve handeling voor identificatie	Nee
