Asbestinventarisatetest

Witvenstraat 88, 2940 Stabroek

Niet-asbestveilig

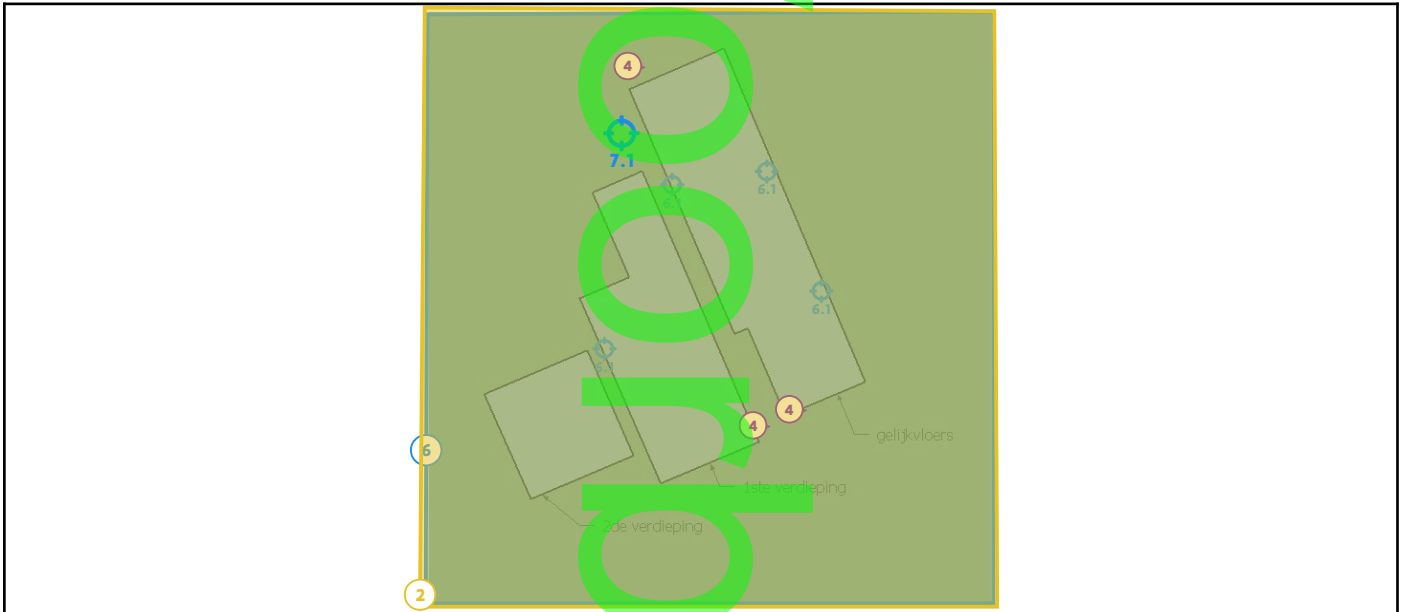
Plan 1.1: platte gronden

Beschrijving	Type	Actie
2. bepleistering plafonds	Asbestmateriaal	Zorgvuldig beheren
4. bloembakken	Roerend goed	-
6. bepleistering wanden	Geen asbest	-
6.1 Code: bepleistering wanden	Mengmonster	-
7. dekstenen op scheimuur	Geen asbest	-
7.1 Code: dekstenen	Puntmonster	-

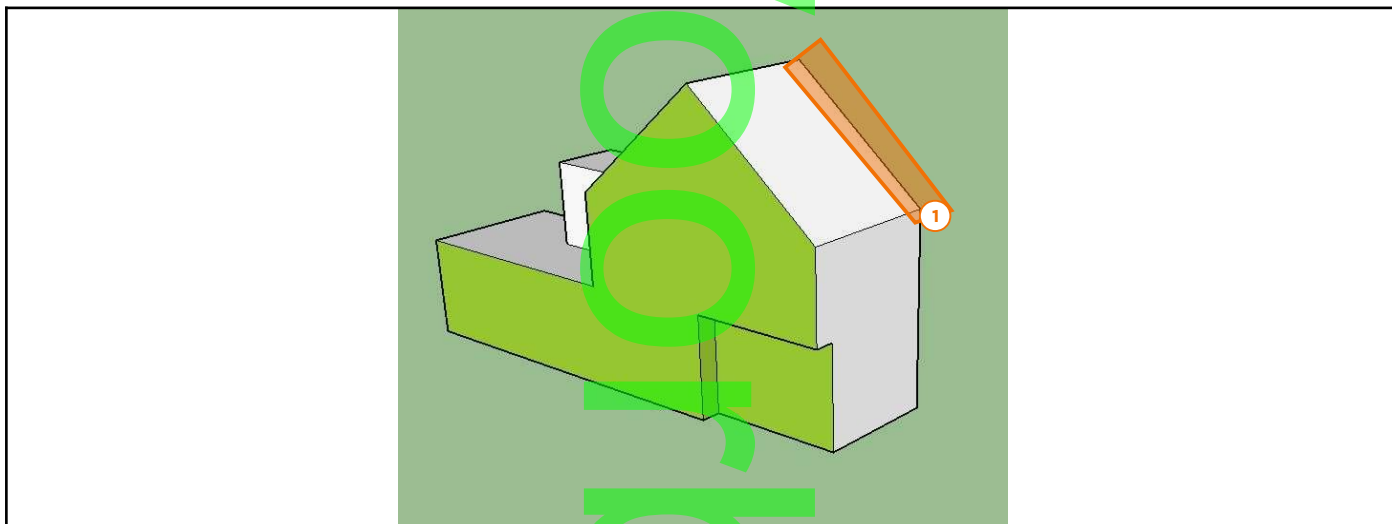
Plan 1.2: 3D vooraanzicht

Beschrijving	Type	Actie
1. gevelleien tegen scheimuur	Asbestmateriaal	Verwijderen

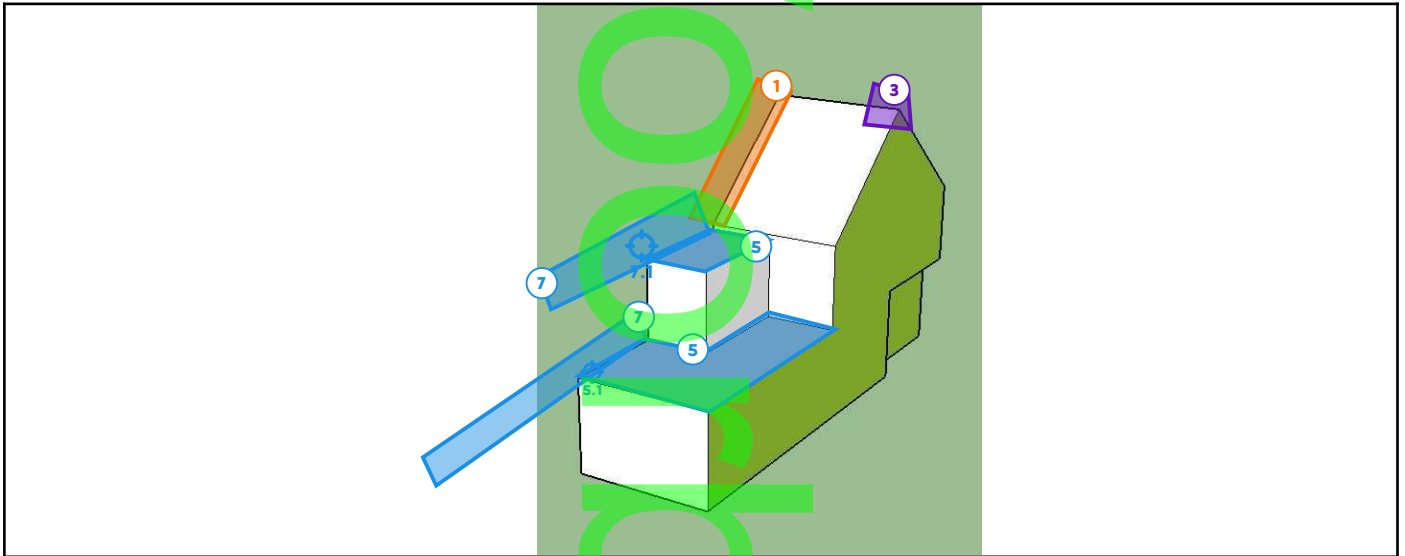
Plan 1.3: 3D achteraanzicht

Beschrijving	Type	Actie
1. gevelleien tegen scheimuur	Asbestmateriaal	Verwijderen
3. schouw	Beperking	-
5. Roofing	Geen asbest	-
5.1 Code: roofing	Puntmonster	-
7. dekstenen op scheimuur	Geen asbest	-
7.1 Code: dekstenen	Puntmonster	-

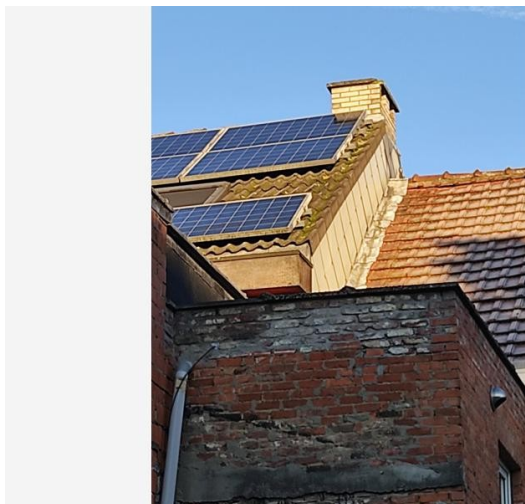
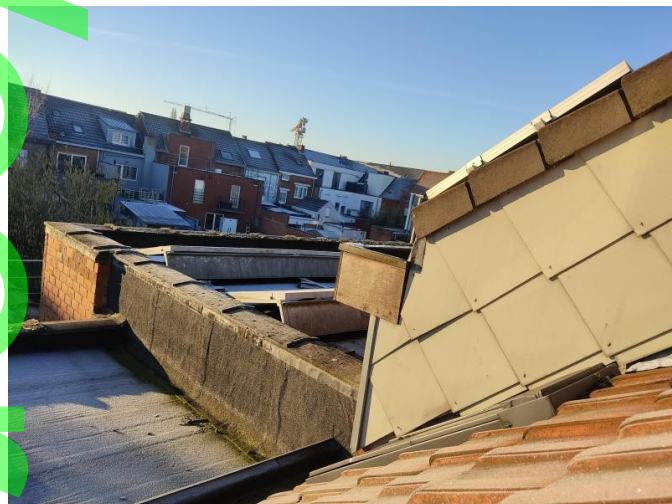
Het asbestmateriaal valt onder de mijlpaal van 2034.

Eindbeoordeling materiaalrisico	Laag materiaalrisico en/of verlaagde kans op vezelvrijgave
---------------------------------	--

Gebondenheid	Categorie 1: hechtgebonden in oorsprong
Asbestsoort (vezeltype)	Crocidoliet aanwezig
Asbestconcentratie	Laag (< 50%)
Afschermingsgraad van het gehele materiaal	Geheel of deels vrij aan de buitenlucht
Toestand van het materiaal	Onbeschadigd, niet verweerd

Beschrijving	gevelleien tegen scheimuur
Omgeving	Buiten
Primaire drager	Wand vrijstaand (scheidingsmuur, ...)
Asbestmateriaal	Dak- en gevelbekleding - Lei, shingle
Bindmiddel van asbestmateriaal	Cement
Gebondenheid op basis van bindmiddel	Hecht
Hoeveelheid (oppervlakte - aantal)	<ul style="list-style-type: none">10,00 m² - 1 stuk
Totale oppervlakte	10,00 m ²
Eenvoudig bereikbaar	Ja
Bevestigingswijze	<ul style="list-style-type: none">Genageld, geniet
Identificatiemethode	Vaststelling zonder monstername

Verwijderen

- Zorg voor een veilig beheer. Vermijd het beschadigen van het asbestmateriaal. Controleer de toestand jaarlijks op wijzigingen.

- Eenvoudige handelingen: mag via doe-het-zelf of door werknemer(s) met opleidingsattest eenvoudige handelingen
<https://ovam.vlaanderen.be/asbest-correct-verwijderen?>

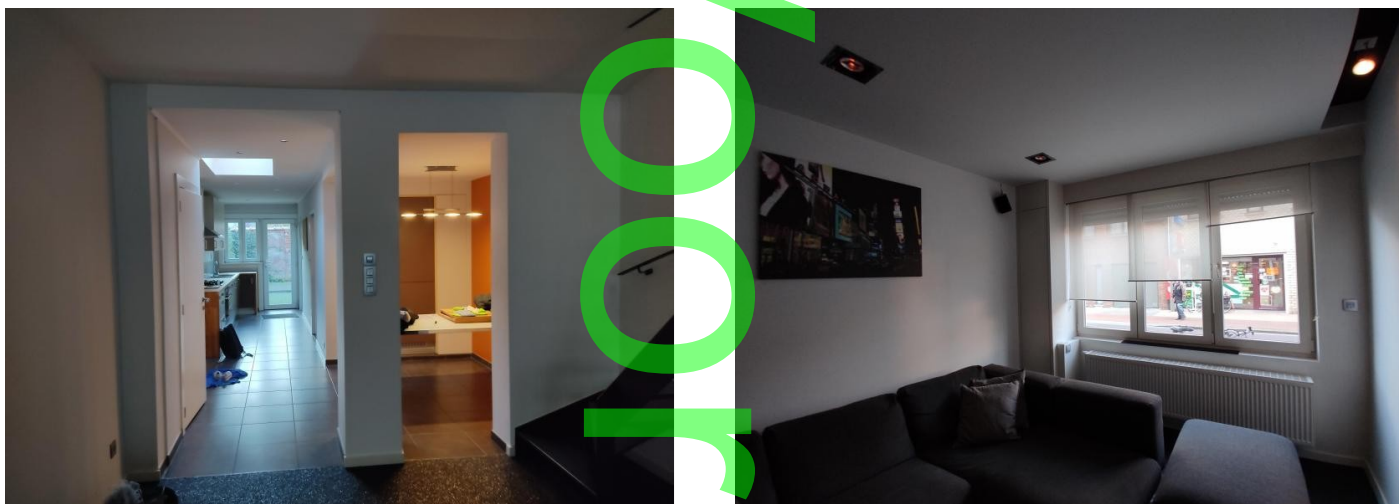
Het asbestmateriaal valt onder de mijlpaal van 2040.

Eindbeoordeling materiaalrisico	Laag materiaalrisico en/of verlaagde kans op vezelvrijgave
Opmerking	Geen stalen genomen, omdat het pleisterwerk intact is. Dit onderdeel staat op de lijst van verplichte staalnamen in het inspectieprotocol van OVAM. Bij geen staalnamen verplicht het protocol ons om een vermelding op te nemen in het attest. Zolang het onderdeel intact is, is er geen probleem voor de gezondheid. Uit ervaring weten we dat de kans eerder klein is dat er asbest aanwezig is. Uit eventuele staalnamen kan blijken of er al dan niet asbest aanwezig is, deze stalen kan de nieuwe eigenaar eenvoudig nemen als hij het onderdeel zou moeten vervangen.

Gebondenheid	Categorie 2: niet-hechtgebonden met matrix
Asbestsoort (vezeltype)	Crocidoliet aanwezig
Asbestconcentratie	Laag (< 50%)
Afschermingsgraad van het gehele materiaal	Geheel of deels (ook) vrij aan de binnenlucht
Toestand van het materiaal	Onbeschadigd, niet verweerd

Beschrijving	beploistering plafonds
Omgeving	Binnen
Primaire drager	Plafond
Asbestmateriaal	In-situ afwerkingslagen - Pleisterwerk (wand, plafond, ...)
Bindmiddel van asbestmateriaal	Gips - kalk
Gebondenheid op basis van bindmiddel	Niet-hechtgebonden
Hoeveelheid (oppervlakte - dikte - aantal)	• 1,00 m ² - 1,00 cm - 1 stuk

Zorgvuldig beheren

- Zorg voor een veilig beheer. Vermijd het beschadigen van het asbestmateriaal. Controleer de toestand jaarlijks op wijzigingen.

- Hermetische zone (erkend asbestverwijderaar)
Voor verwijdering eerste een staal laten nemen en als hieruit zou blijken dat hier asbest in zou zitten dan zal er bij verwijdering stof gevormd worden.

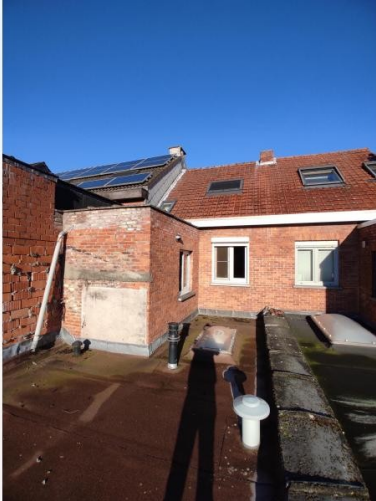
Permanente beperking

Reden: Het te onderzoeken materiaal situeert zich hoger dan 3,50 m te rekenen vanaf een veilige ondergrond

Uitleg van de asbestdeskundige: de schouw situeert zich hoger dan 3,5m te rekenen vanaf de een veilige ondergrond

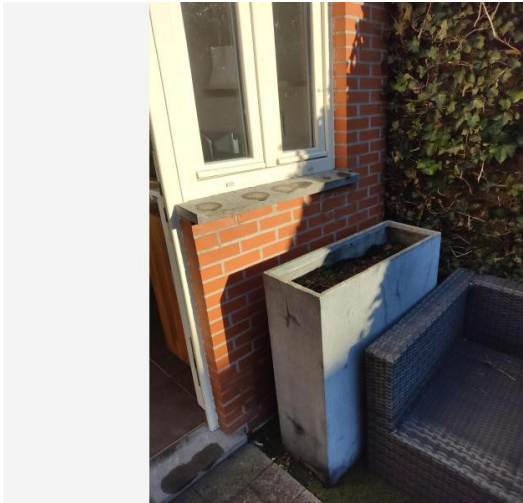
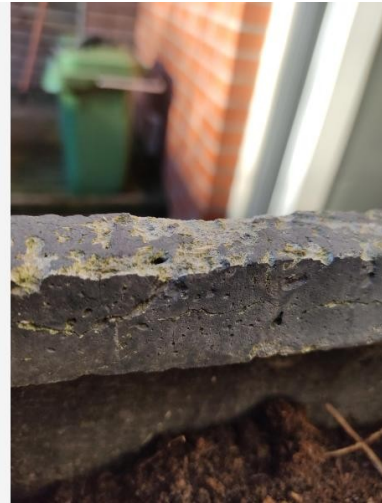
Eindbeoordeling materiaalrisico	Verhoogd materiaalrisico en/of verhoogde kans op vezelvrijgave
---------------------------------	--

Gebondenheid	Categorie 1: hechtgebonden in oorsprong
Asbestsoort (vezeltype)	Crocidoliet aanwezig
Asbestconcentratie	Laag (< 50%)
Afschermingsgraad van het gehele materiaal	Geheel of deels vrij aan de buitenlucht
Toestand van het materiaal	Matig beschadigd, matig verweerd

Beschrijving	bloembakken
Omgeving	Buiten
Primaire drager	Inrichting (meubilair, ...)
Asbesttoepassing	Bak, reservoir, kuip, bloembak
Bindmiddel van asbesttoepassing	Cement
Gebondenheid op basis van bindmiddel	Hecht
Hoeveelheid (gewicht - aantal)	<ul style="list-style-type: none">1,00 kg - 3 stuks
Totaal gewicht	3,00 kg
Identificatiemethode	Vaststelling zonder monsternamen
Destructieve handeling voor identificatie	Nee
Opmerking	bloembak in tuin + 2 vooraan op straat

- Vermijd het beschadigen van de asbesttoepassing. Controleer de toestand jaarlijks op wijzigingen.
- Verwijder deze asbesttoepassing zo snel mogelijk. Volg de toestand goed op.

- Eenvoudige handelingen: mag via doe-het-zelf of door werknemer(s) met opleidingsattest eenvoudige handelingen
<https://ovam.vlaanderen.be/asbest-correct-verwijderen?>

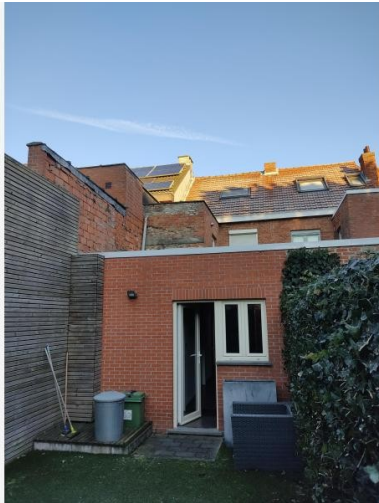
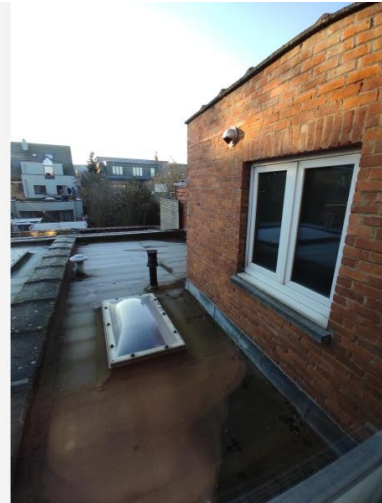
Fiche 5: Roofing

Geen asbest

#	Type	Referentie	Resultaat
5.1	Puntmonster	roofing	Geen asbest

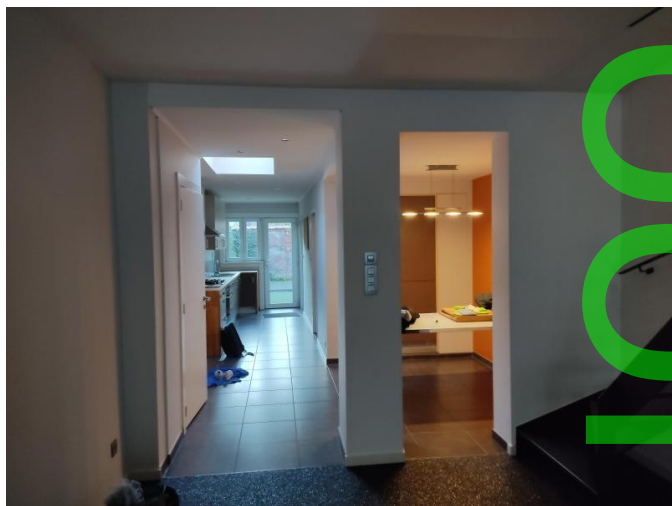
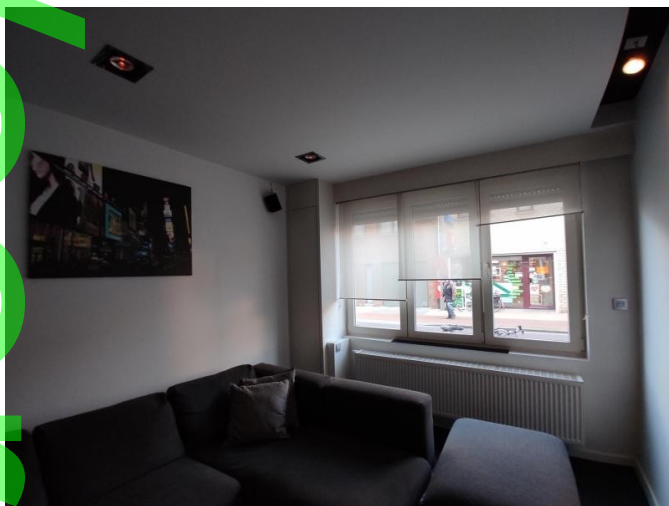
Geen asbest

#	Type	Referentie	Resultaat
6.1	Mengmonster	bepleistering wanden	Geen asbest

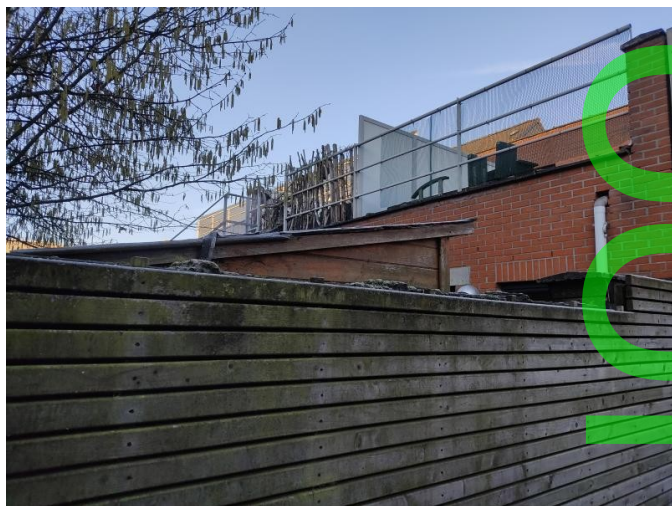
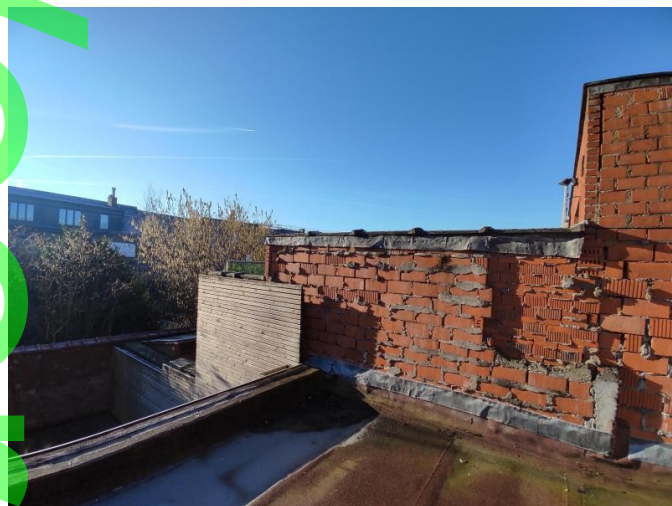
Geen asbest

#	Type	Referentie	Resultaat
7.1	Puntmonster	dekstenen	Geen asbest
