# Asbestinventarisatetest

Ertbrandstraat 168, 2950 Kapellen

Attestnummer : 20230731-000382.000

# Zone 1: Hoofdgebouw

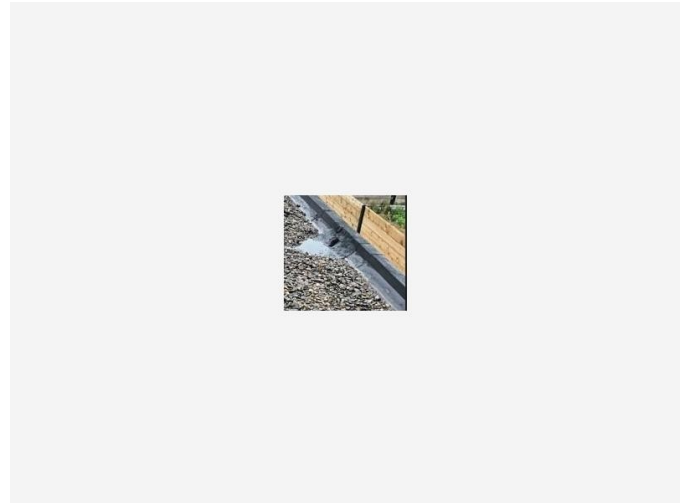
# Fiche 1: Roofing plat dak

Geen asbest

#	Type	Referentie	Resultaat
1.1	Puntmonster	1.3	Geen asbest

Beschrijving	Roofing plat dak
Omgeving	Buiten
Primaire drager	Plat dak
Bindmiddel van materiaal	Bitumen (roofing, teer, asfalt)

<b>Gebondenheid op basis van bindmiddel</b>	Hecht
<b>Hoeveelheid (oppervlakte - aantal)</b>	• 30,00 m <sup>2</sup> - 1 stuk
<b>Totale oppervlakte</b>	30,00 m <sup>2</sup>
<b>Identificatiemethode</b>	Vaststelling met monstername
<b>Destructieve handeling voor identificatie</b>	Nee

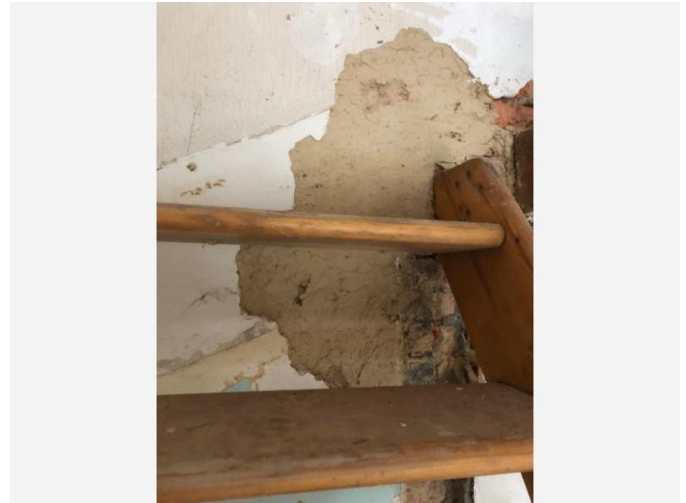
Geen asbest

#	Type	Referentie	Resultaat
2.1	Mengmonster	1.1	Geen asbest

Beschrijving	Pleisterwerk muren
Omgeving	Binnen
Primaire drager	Binnenwand
Bindmiddel van materiaal	Gips - kalk

<b>Gebondenheid op basis van bindmiddel</b>	Niet-hechtgebonden
<b>Hoeveelheid (oppervlakte - dikte - aantal)</b>	• 60,00 m <sup>2</sup> - 1,00 cm - 1 stuk
<b>Totaal volume</b>	0,60 m <sup>3</sup>
<b>Identificatiemethode</b>	Vaststelling met monstername
<b>Destructieve handeling voor identificatie</b>	Nee
