# Asbestinventarisatetest

Grimaldilaan 214, 2940 Stabroek

Attestnummer : 20230913-000335.000

Uitgegeven op : 13.09.2023

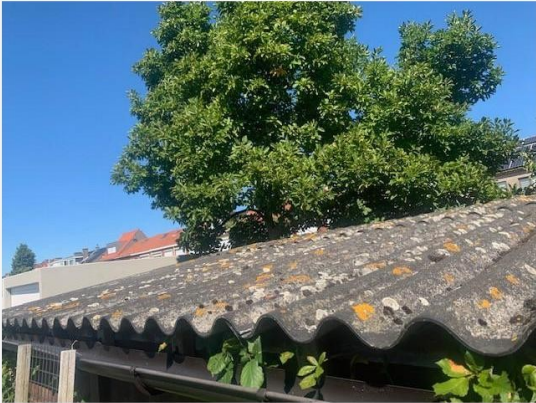
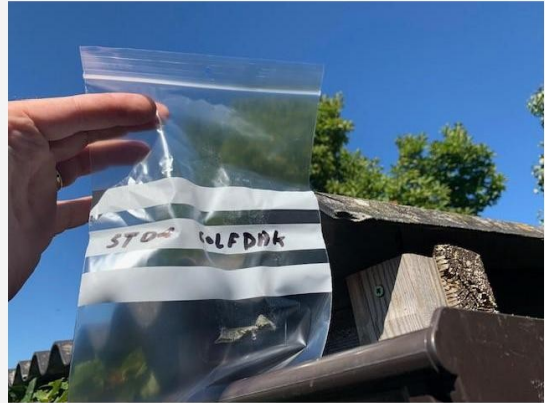
## Fiche 1: golfplaten dak

Geen asbest

Overzichtsfoto

Detailfoto

| # | Type | Referentie | Resultaat |
|---|---|---|---|
| 1.1 | Puntmonster | st01 | Geen asbest |

| Beschrijving | golfplaten dak |
| Omgeving | Buiten |
| Primaire drager | Schuin dak |
| Bindmiddel van materiaal | Cement |

| Gebondenheid op basis van bindmiddel | Hecht |
| Hoeveelheid (oppervlakte - aantal) | <ul style="list-style-type: none"> <li>• 12,00 m<sup>2</sup> - 1 stuk</li> </ul> |
