Asbestinventarisatetest

Kastanjelaan 27/VER2, 2940 Stabroek

Attestnummer : 20230202-000530.000

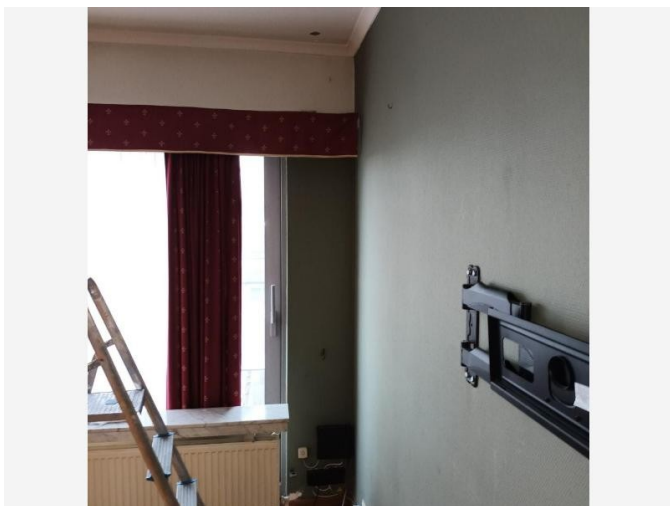
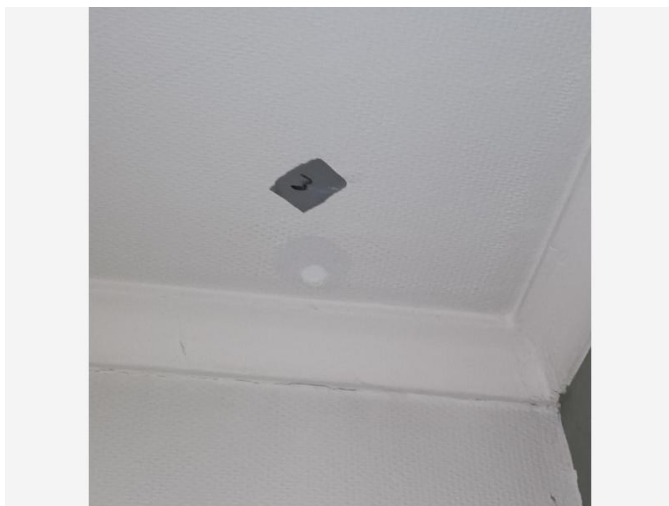
Overzichtsfoto

Conclusie

Geen asbest

#	Type	Referentie	Resultaat
1.1	Mengmonster	0630656AK / 3 / Pleisterwerk plafond	Geen asbest

Beschrijving	0630656AK / 3 / Pleisterwerk plafond
Omgeving	Binnen
Primaire drager	Plafond
Bindmiddel van materiaal	Gips - kalk

Gebondenheid op basis van bindmiddel	Niet-hechtgebonden
Hoeveelheid (oppervlakte - dikte - aantal)	• 1,00 m ² - 1,00 cm - 1 stuk
Totaal volume	0,01 m ³
Identificatiemethode	Vaststelling met monstername
Destructieve handeling voor identificatie	Nee

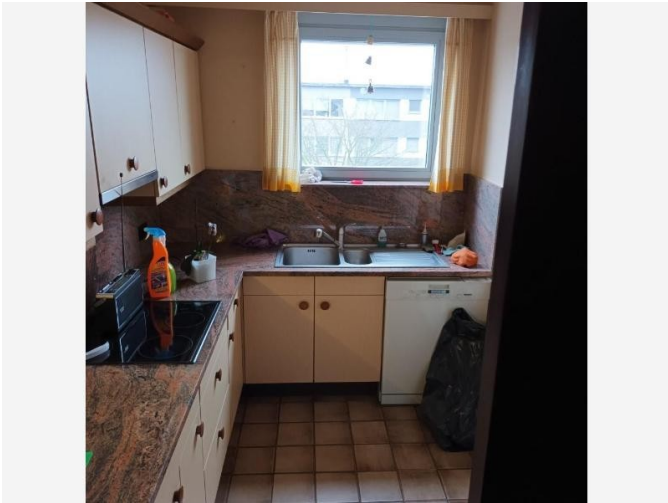
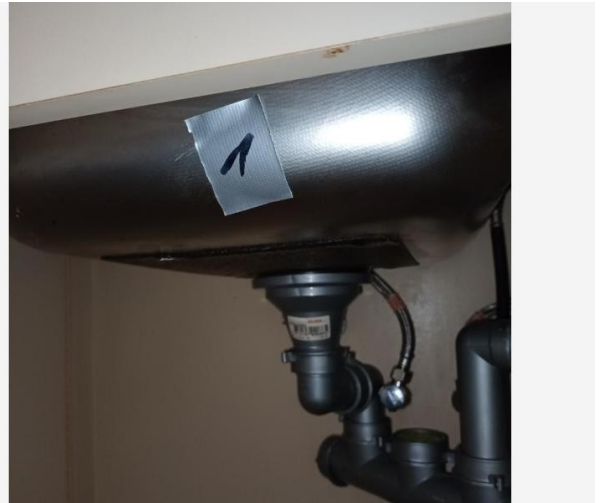
Overzichtsfoto

Conclusie

Geen asbest

#	Type	Referentie	Resultaat
2.1	Puntmonster	0630657AK / 1 / Isolatie pompbak	Geen asbest

Beschrijving	0630657AK / 1 / Isolatie pompbak
Omgeving	Binnen
Primaire drager	Sanitaire infrastructuur en uitrusting (toe- en afvoer)
Bindmiddel van materiaal	Lijm

Gebondenheid op basis van bindmiddel	Hecht
Hoeveelheid (oppervlakte - dikte - aantal)	• 0,20 m ² - 4,99 mm - 1 stuk
Totaal volume	< 0,001 m ³
Identificatiemethode	Vaststelling met monstername
Destructieve handeling voor identificatie	Nee

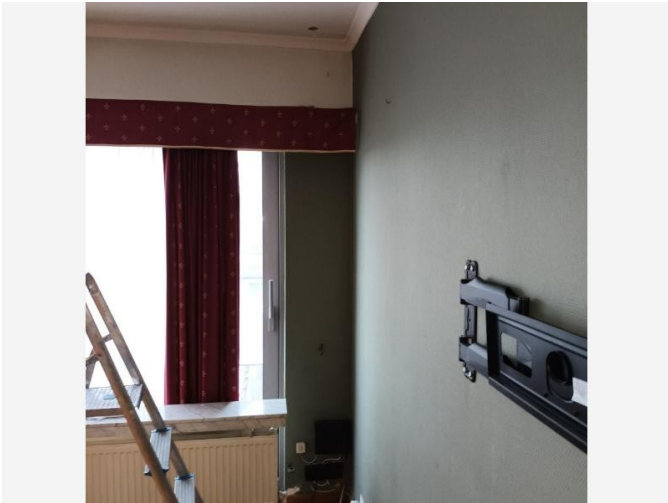
Overzichtsfoto

Conclusie

Geen asbest

#	Type	Referentie	Resultaat
3.1	Mengmonster	0631494AK / 2 / Pleisterwerk muren	Geen asbest

Beschrijving	0631494AK / 2 / Pleisterwerk muren
Omgeving	Binnen
Primaire drager	Binnenwand
Bindmiddel van materiaal	Gips - kalk

Gebondenheid op basis van bindmiddel	Niet-hechtgebonden
Hoeveelheid (oppervlakte - dikte - aantal)	• 1,00 m ² - 1,00 cm - 1 stuk
Totaal volume	0,01 m ³
Identificatiemethode	Vaststelling met monstername
Destructieve handeling voor identificatie	Nee
