# Asbestinventarisatetest

Kruisbekstraat 13/302, 2170 Antwerpen

Attestnummer : 20240116-000162.000

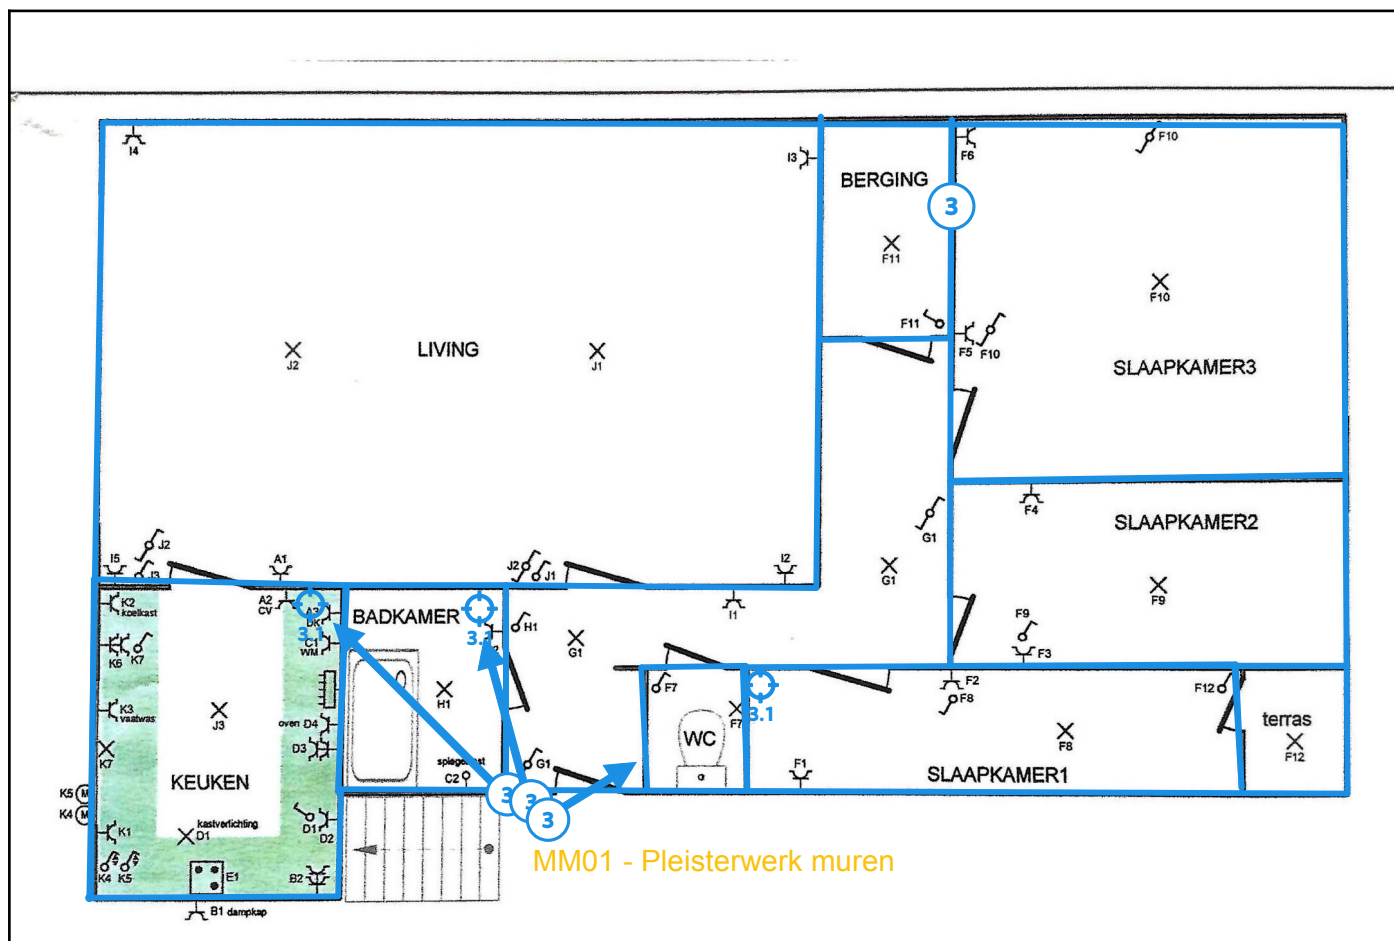
## Plan 1.1: Plan appartement 302 (pleisterwerk muren)

Beschrijving	Type	Actie
3. Pleisterwerk muren (staal MM01)	Geen asbest	-
3.1 Code: MM01	Mengmonster	-

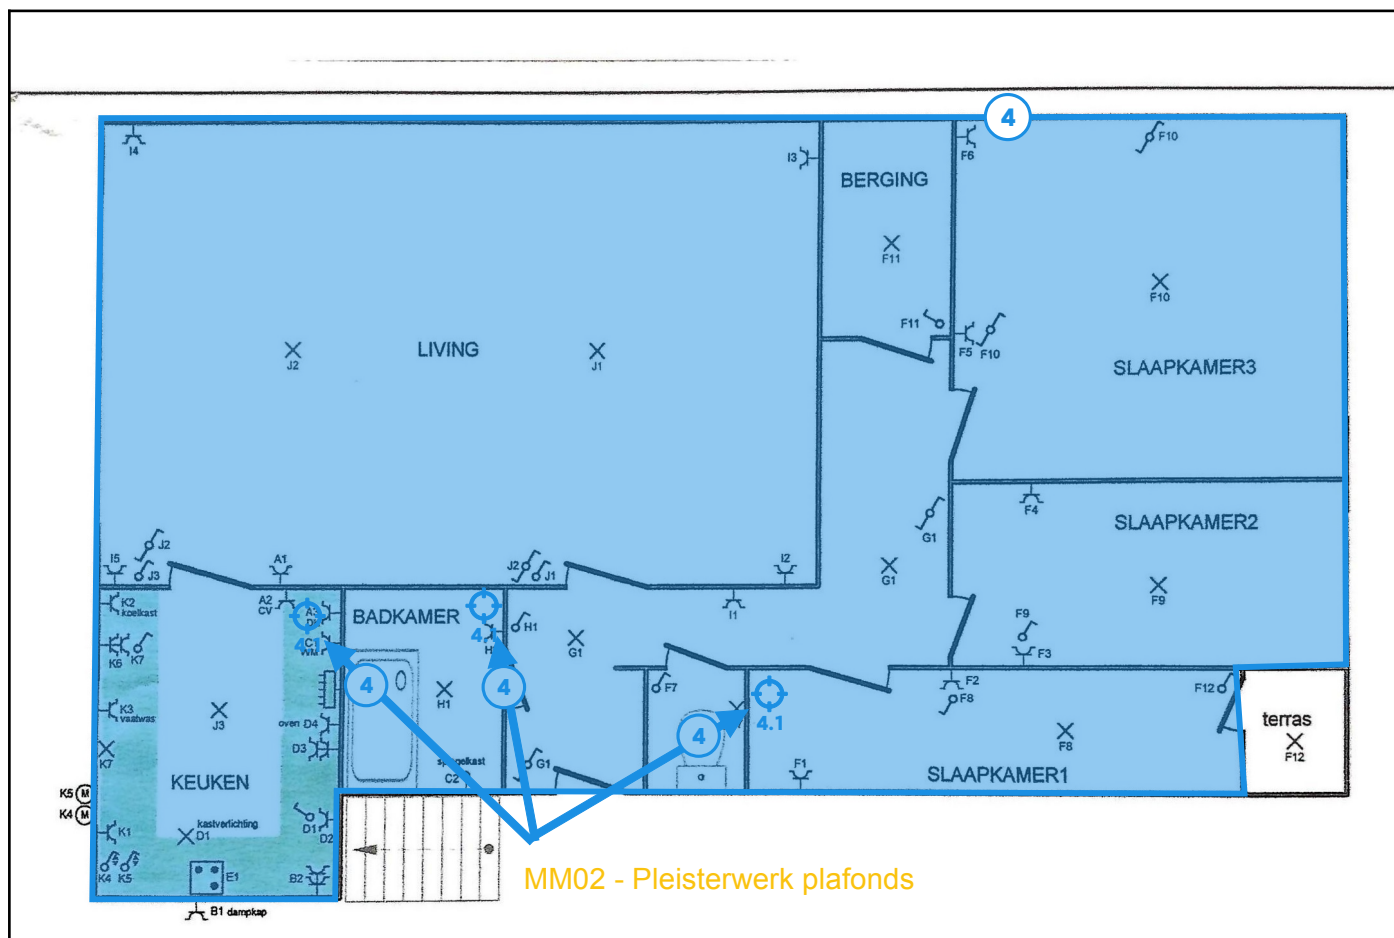
## Plan 1.2: Plan appartement 302 ( pleisterwerk plafonds)

Beschrijving	Type	Actie
4. Pleisterwerk plafonds (staal MM02)	Geen asbest	-
4.1 Code: MM02	Mengmonster	-

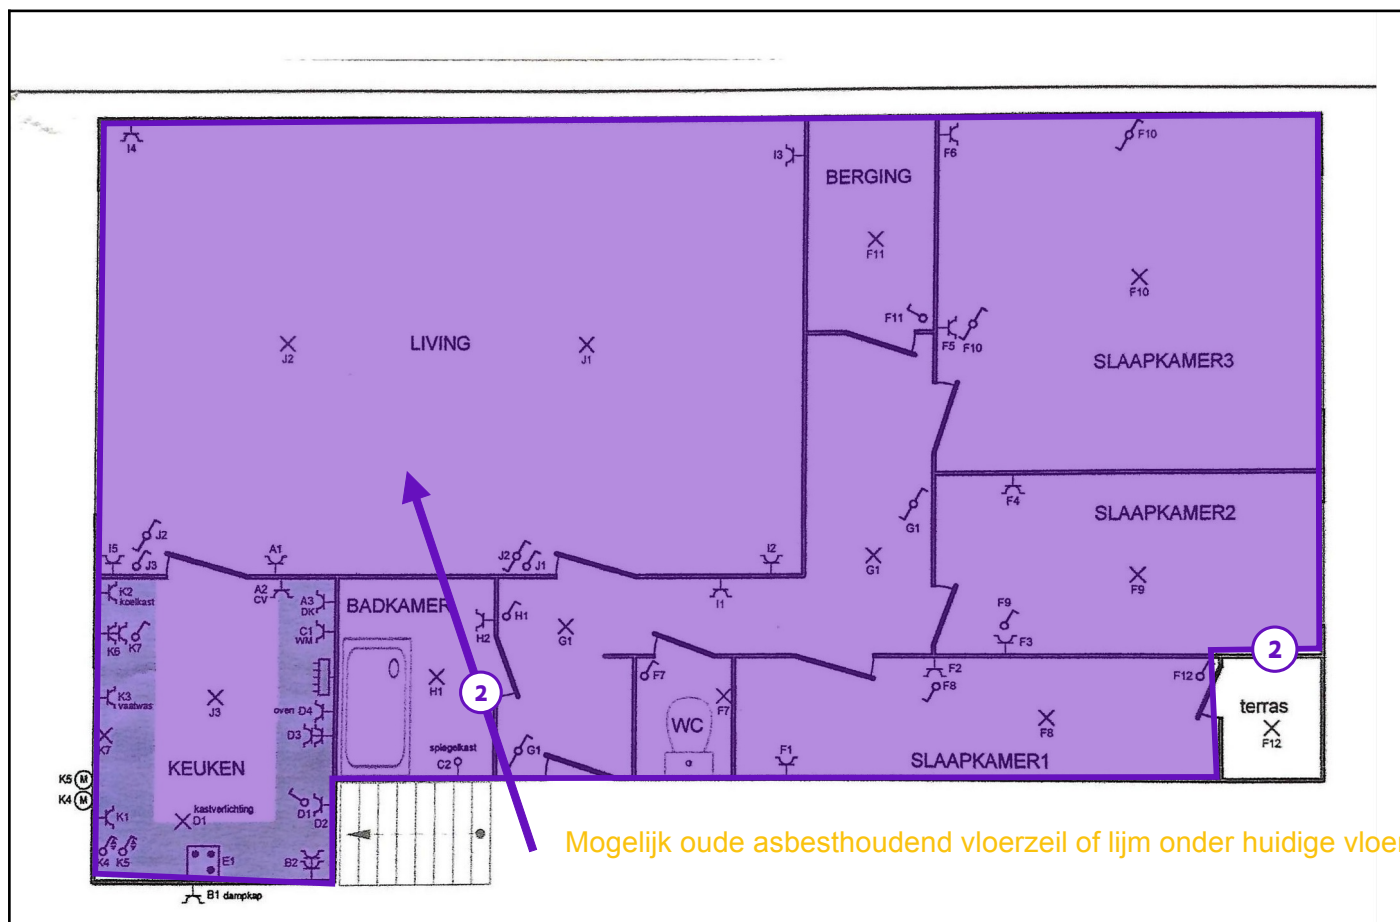
## Plan 1.3: Plan appartement 302 (vloer onder huidige vloer)

Beschrijving	Type	Actie
2. Eventuele oude (asbesthoudende) vloer onder huidige vloer	Advies	-

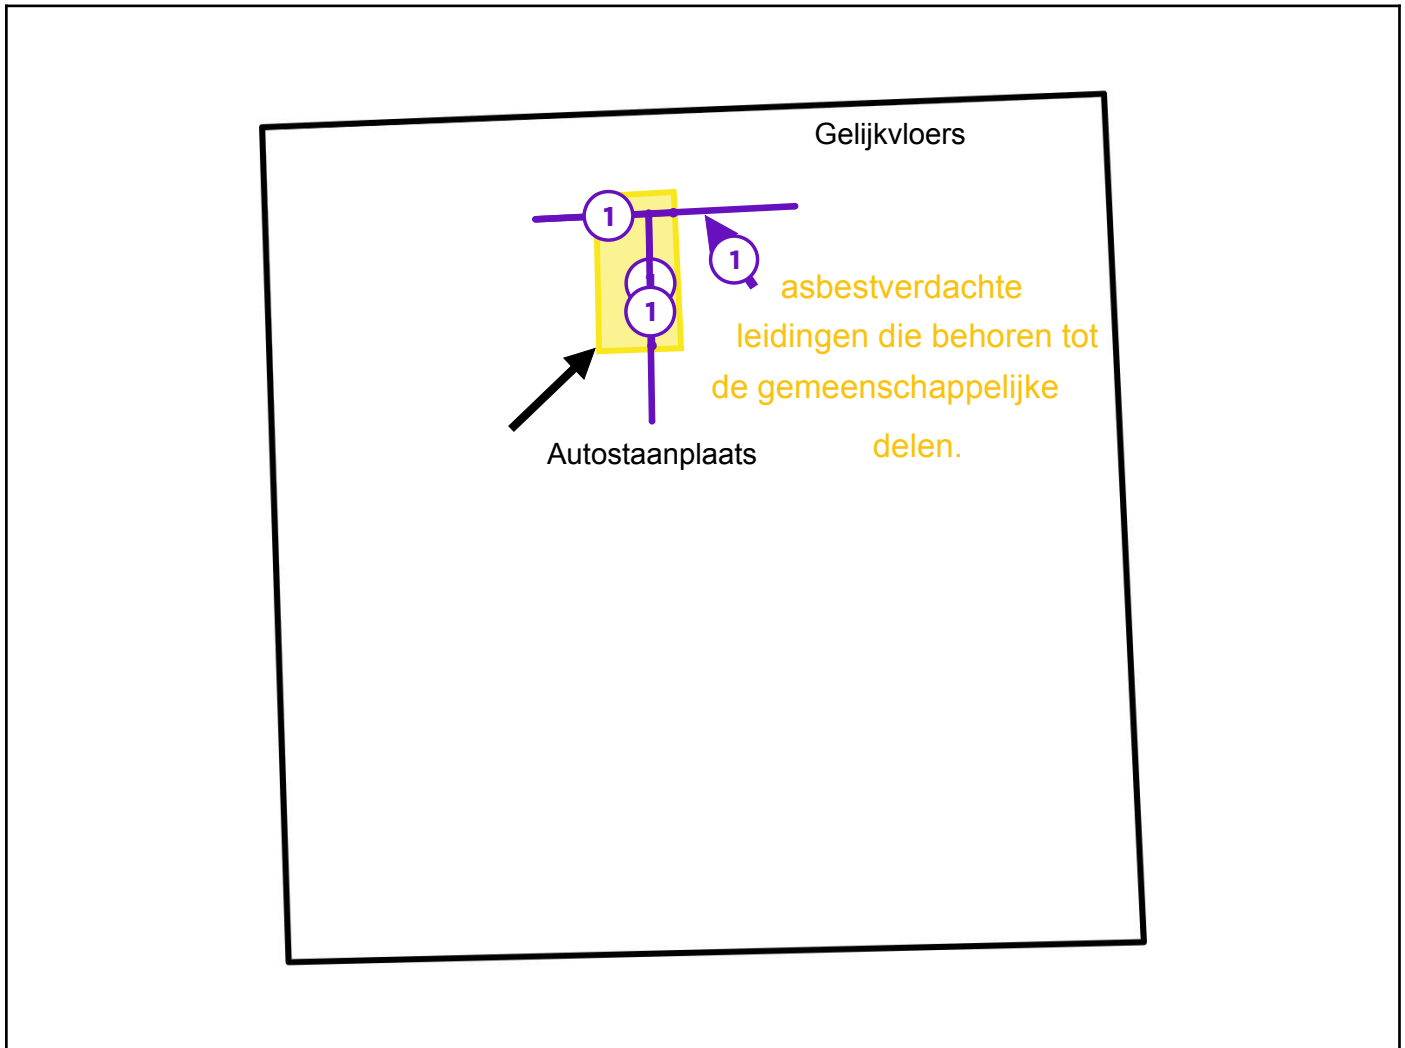
## Plan 1.4: Plan autostaanplaats

Beschrijving	Type	Actie
1. Inspectie autostaanplaats	Advies	-

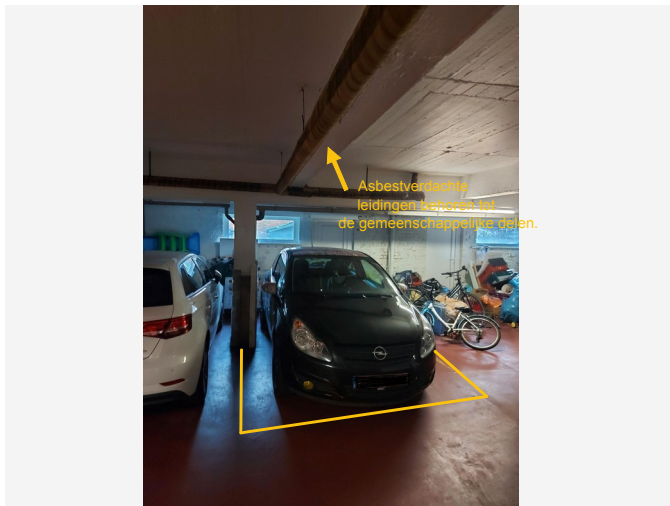
Vrije foto

Boven de autostaanplaats lopen asbestverdachte leidingen, er werden geen stalen genomen omdat deze leidingen behoren tot de gemeenschappelijke delen.

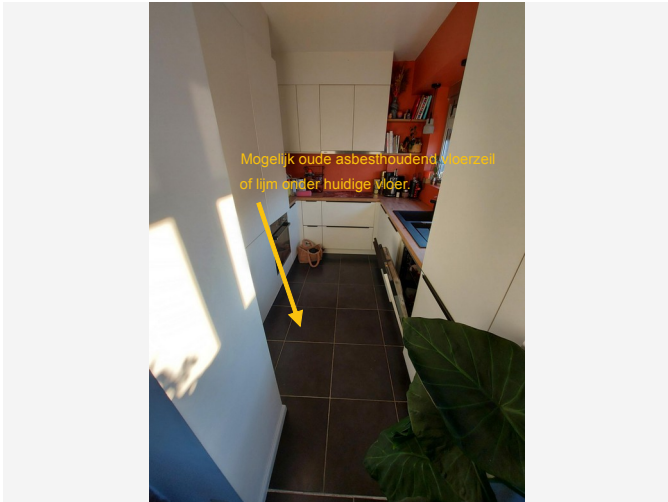
## Fiche 2: Eventuele oude (asbesthoudende) vloer onder huidige vloer

Het is niet duidelijk of de originele vloerbedekking nog aanwezig is onder de tegels en laminaat. Om beschadigingen te voorkomen werden er geen stalen genomen. Het is mogelijk dat de originele vloerbedekking en lijm asbest bevatten. Laat bij renovatie of sloop eerst een staal van de vloerbedekking nemen om gezondheidsproblemen te voorkomen.

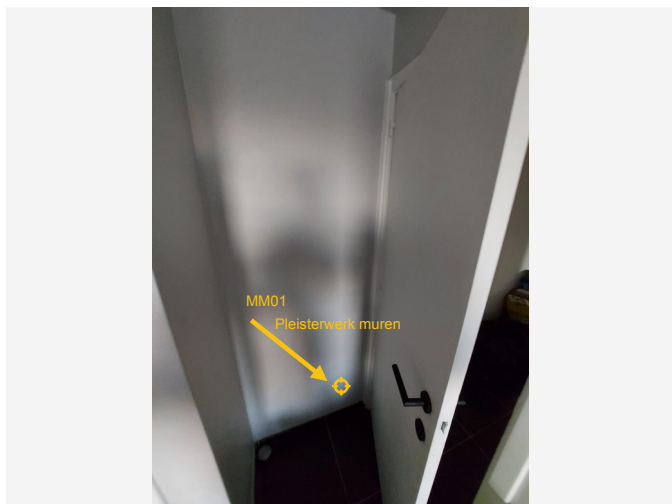
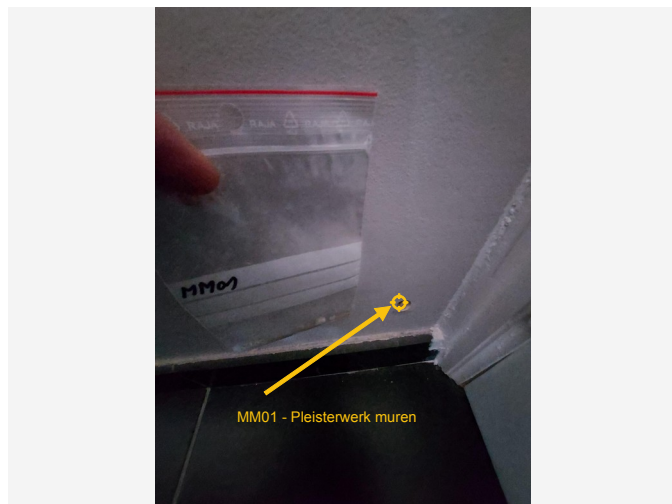
Overzichtsfoto

Detailfoto

Geen asbest

#	Type	Referentie	Resultaat
3.1	Mengmonster	MM01	Geen asbest

Beschrijving	Pleisterwerk muren (staal MM01)
Omgeving	Binnen
Primaire drager	Binnenwand
Bindmiddel van materiaal	Gips - kalk

<b>Gebondenheid op basis van bindmiddel</b>	Niet-hechtgebonden
<b>Hoeveelheid (oppervlakte - dikte - aantal)</b>	• 165,00 m <sup>2</sup> - 1,50 cm - 1 stuk
<b>Totaal volume</b>	2,475 m <sup>3</sup>
<b>Identificatiemethode</b>	Vaststelling met monstername
<b>Destructieve handeling voor identificatie</b>	Nee
<b>Opmerking</b>	De stalen werden genomen in de badkamer, kleine kamer en keuken bij verwarmingsketel, het resultaat telt voor alle muren die voorzien zijn van pleisterwerk.

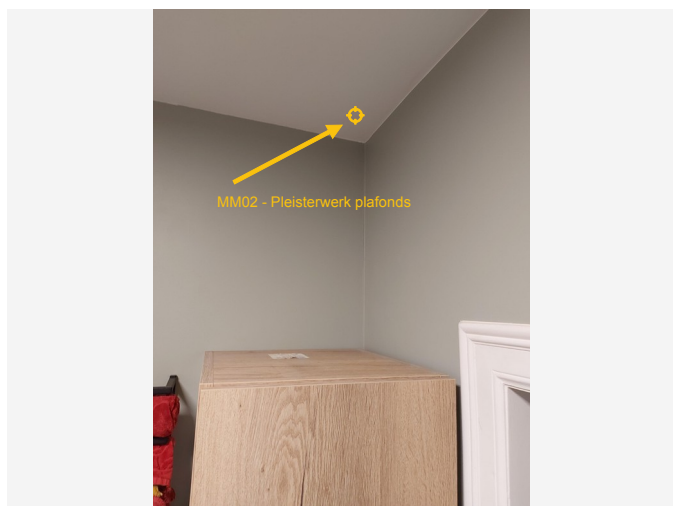
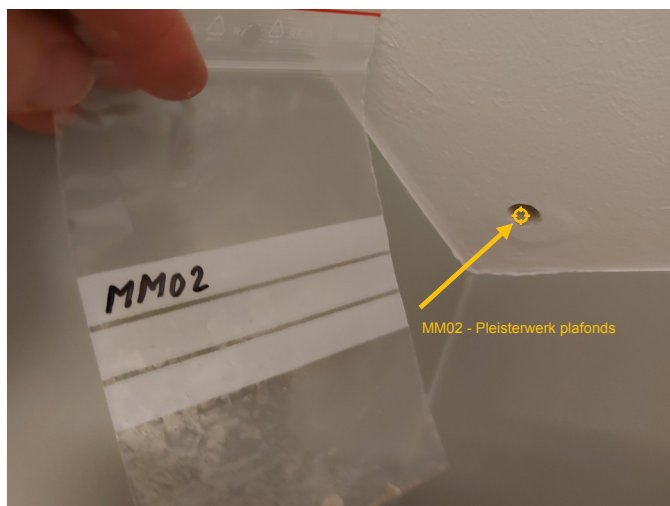
## Fiche 4: Pleisterwerk plafonds (staal MM02)

Overzichtsfoto

Detailfoto

Geen asbest

#	Type	Referentie	Resultaat
4.1	Mengmonster	MM02	Geen asbest

Beschrijving	Pleisterwerk plafonds (staal MM02)
Omgeving	Binnen
Primaire drager	Plafond
Bindmiddel van materiaal	Gips - kalk

<b>Gebondenheid op basis van bindmiddel</b>	Niet-hechtgebonden
<b>Hoeveelheid (oppervlakte - dikte - aantal)</b>	• 96,50 m <sup>2</sup> - 1,50 cm - 1 stuk
<b>Totaal volume</b>	1,448 m <sup>3</sup>
<b>Identificatiemethode</b>	Vaststelling met monstername
<b>Destructieve handeling voor identificatie</b>	Nee
<b>Opmerking</b>	De stalen werden genomen in de badkamer , kleine kamer en keuken bij verwarmingsketel, het resultaat telt voor alle plafonds voorzien van pleisterwerk.
