# Asbestinventarisatattest

Cederlaan 7/VER1, 2940 Stabroek

Attestnummer : 20250525-000026.000

# Zone 1: Hoofdgebouw

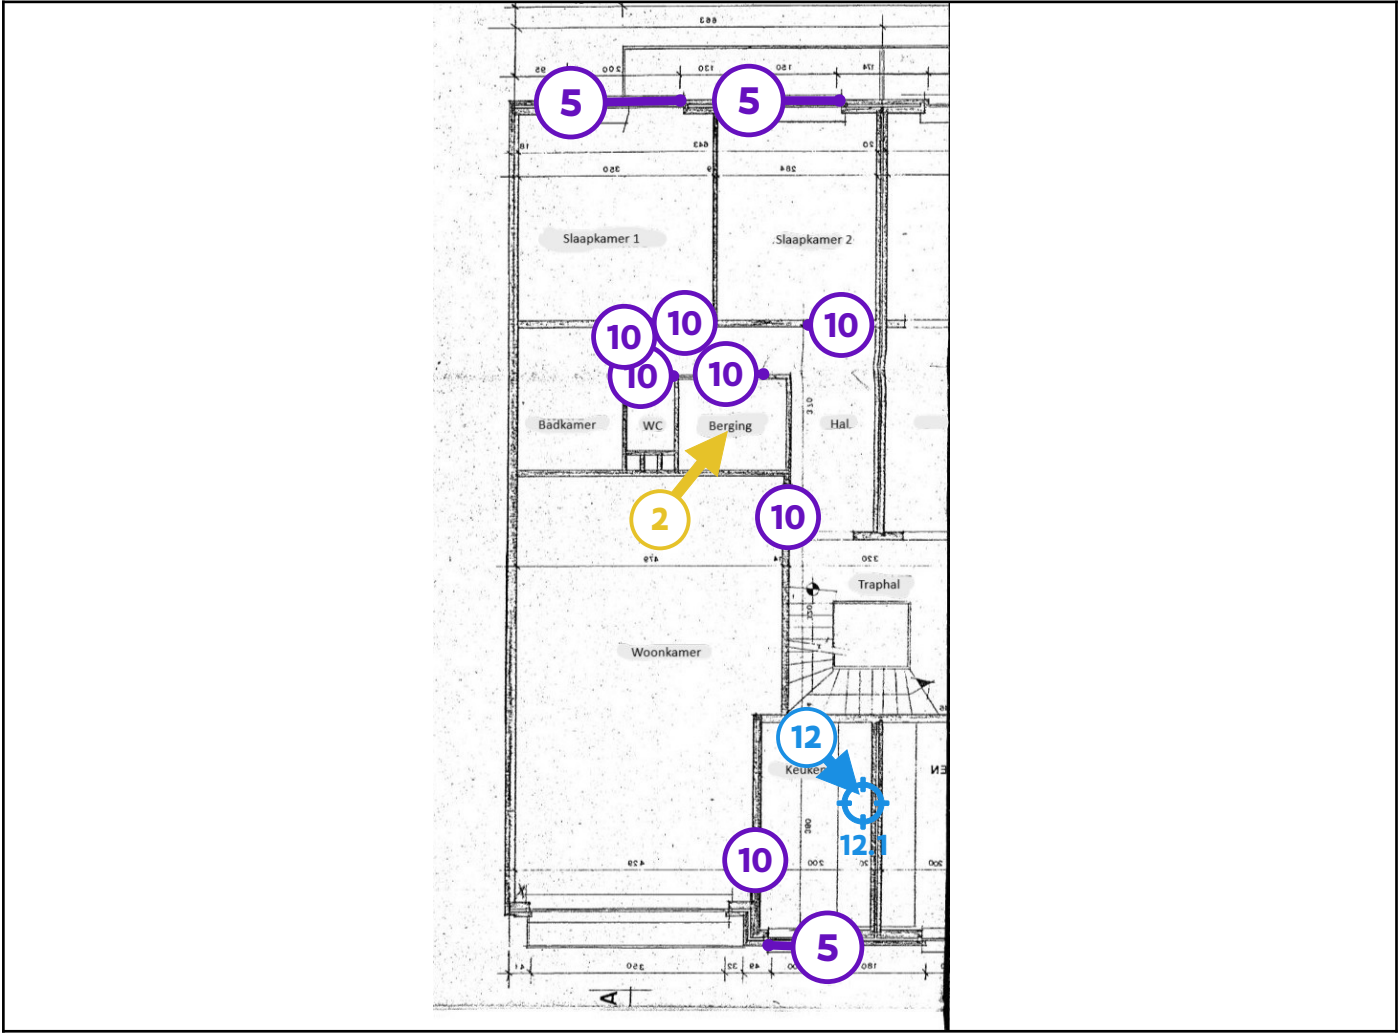
# Plan 1.2: Appartement

| Beschrijving | Type | Actie |
|---|---|---|
| 2. Bakeliet lichtarmatuur | Asbestmateriaal | Zorgvuldig beheren |
| 12. Antidreunfolie onder spoelbak | Geen asbest | - |
| 12.1 Code: S3 | Puntmonster | - |

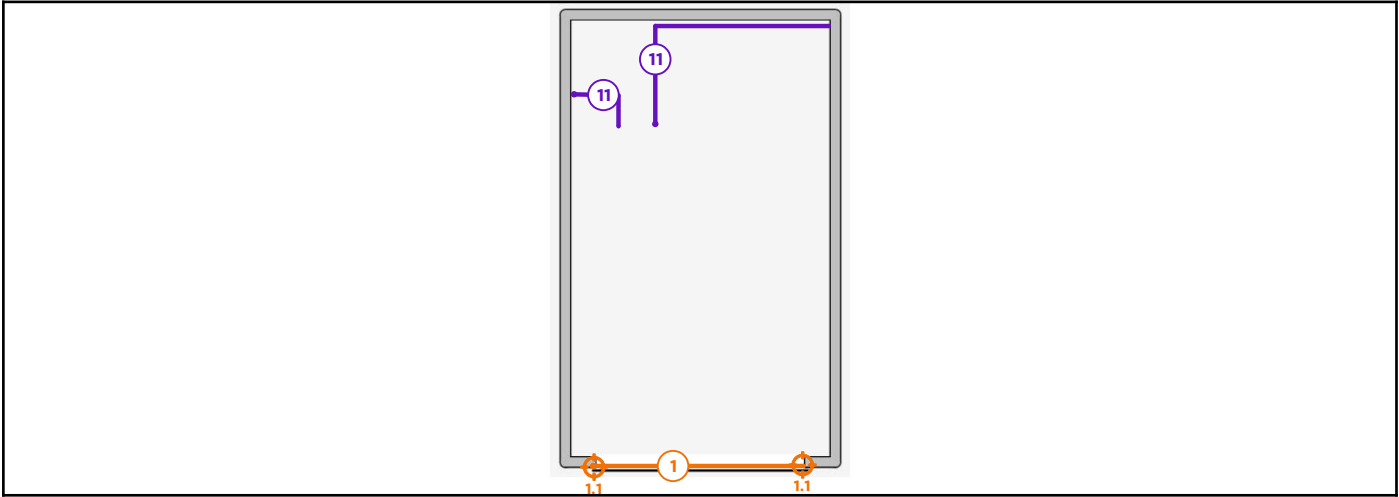
# Plan 1.8: Garage

| Beschrijving | Type | Actie |
|---|---|---|
| 1. Kitvoeg tussen garagepoort en gevelsteen (onder de nieuwe kit) | Asbestmateriaal | <a href="#">Verwijderen</a> |
| 1.1 Code: S5 | Mengmonster | - |
| 11. Leidingisolatie | Advies | - |

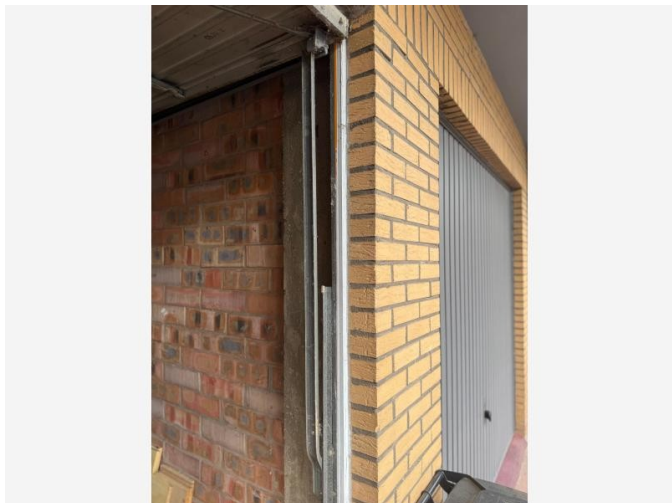
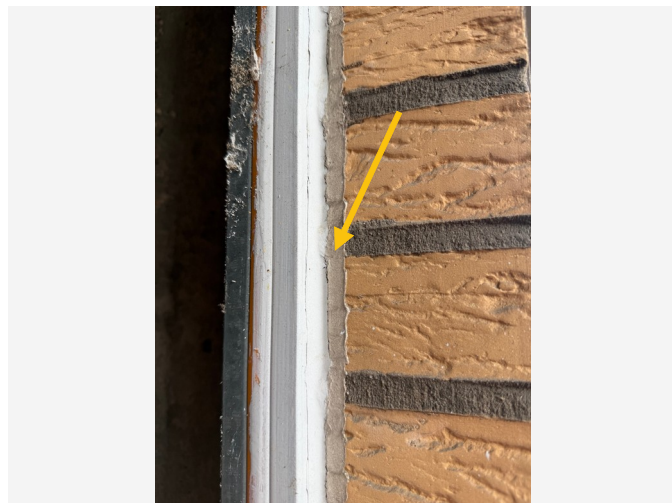
# Fiche 1: Kitvoeg tussen garagepoort en gevelsteen (onder de nieuwe kit)

Overzichtsfoto

Detailfoto

| Eindbeoordeling materiaalisico | Verhoogd materiaalisico en/of verhoogde kans op vezelvrijgave |

| Asbestsoort (vezeltype) | Alleen chrysotiel |
| Toestand van het materiaal | Matig beschadigd, matig verweerd |

| # | Type | Referentie | Resultaat |
|---|---|---|---|
| 1.1 | Mengmonster | S5 | Chrysotiel |

| Beschrijving | Kitvoeg tussen garagepoort en gevelsteen (onder de nieuwe kit) |
| Opmerking | Deze oppervlakte, volumes en gewichten zijn niet gemeten, maar geschat op basis van een benadering van de aanwezige kitten (de opgegeven hoeveelheden mogen niet gebruikt worden als maatstaf voor heffingen). De oude kit van de garagepoort is nog aanwezig. De nieuwe kit werd aangebracht over de oude zonder deze eerst te verwijderen. De nieuwe (soepele) kit is niet asbestverdacht. |

Verwijderen

- Zorg voor een veilig beheer. Vermijd het beschadigen van het asbestmateriaal. Controleer de toestand jaarlijks op wijzigingen.

- Eenvoudige handelingen: mag via doe-het-zelf of door werknemer(s) met opleidingsattest eenvoudige handelingen  
Volgens de richtlijnen in de Codex Welzijn op het werk, boek VI titel 3 asbest, mag hechtgebonden asbest die beschadigd is of waarbij er vrije vezels zichtbaar zijn en die verwerkt is in een buitentoepassing via de methode van eenvoudige handelingen verwijderd worden, indien er geen derden aanwezig zijn en voor zover de verwijdering geen aanleiding geeft tot een wijziging van de toestand. In dit geval raden wij aan om de garagepoort en kitvoegen bij verbouwingswerken te laten verwijderen door een plaatser die opgeleid is om asbest te verwijderen (vraag naar het opleidingsattest "eenvoudige handelingen voor asbestverwijdering").

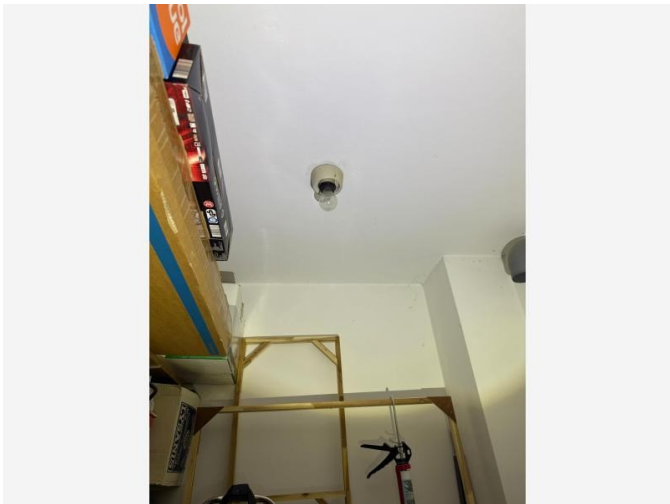
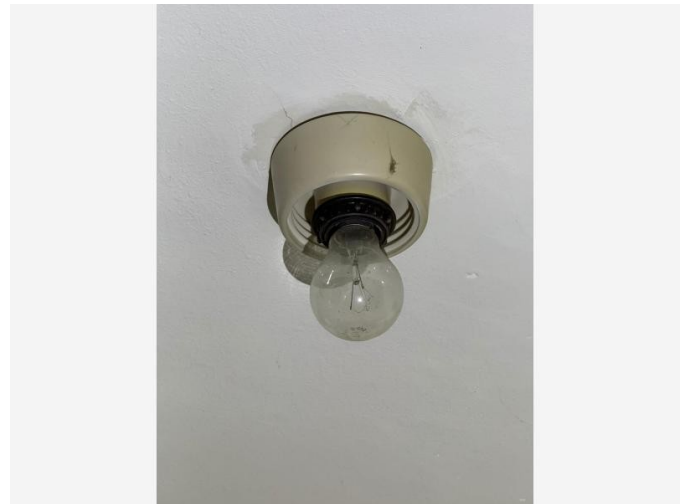
Overzichtsfoto

Detailfoto

| Eindbeoordeling materiaalrisico | Laag materiaalrisico en/of verlaagde kans op vezelvrijgave |

| Asbestsoort (vezeltype) | Crocidoliet aanwezig |
| Toestand van het materiaal | Onbeschadigd, niet verweerd |

| Beschrijving | Bakeliet lichtarmatuur |
| Opmerking | Deze oppervlakte is een beredeneerde schatting. Deze schatting mag niet worden gebruikt als maatstaf voor heffingen. Als deskundige hebben wij geverifieerd dat het materiaal inderdaad bakeliet betreft en geen harde PVC. Bakeliet wordt door ons beschouwd als een asbestverdachte toepassing, aangezien het in veel gevallen asbesthoudend is. We hebben echter geen staalname uitgevoerd om de functionaliteit van de armatuur niet in gevaar te brengen. |

Zorgvuldig beheren

- Zorg voor een veilig beheer. Vermijd het beschadigen van het asbestmateriaal. Controleer de toestand jaarlijks op wijzigingen.
- Voer bijkomende staalname(s) uit.

- Eenvoudige handelingen: mag via doe-het-zelf of door werknemer(s) met opleidingsattest eenvoudige handelingen  
Raadpleeg de actuele wetgeving op de website van OVAM. Onder strikte voorwaarden kan het eventueel toegestaan zijn om deze toepassing zelf te verwijderen. Bij twijfel wordt echter sterk aangeraden om een erkende asbestverwijderaar te raadplegen. Zorg er bovendien voor dat u zich goed informeert via de websites van OVAM en andere officiële bronnen over de vereiste persoonlijke beschermingsmaatregelen en de richtlijnen voor het veilig verwijderen van asbest.

Houd er rekening mee dat deze toepassingen vaak onder spanning staan.

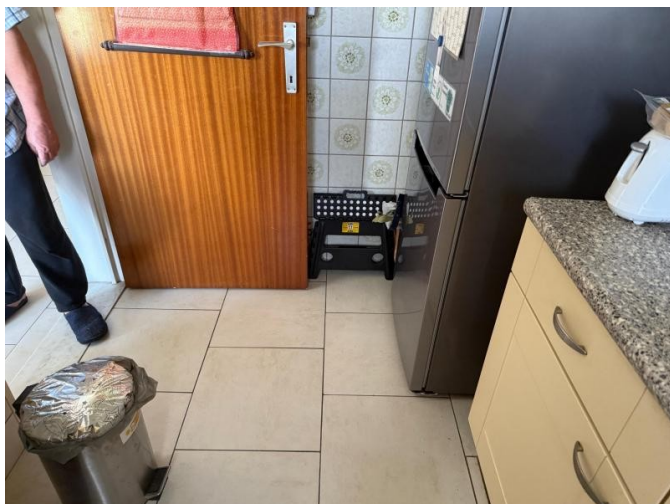
Vrije foto

Mogelijk bevat de lijm die gebruikt werd voor de vloertegels asbest. Tegels zijn intact, deskundige kan geen uitspraak doen over de lijm onderliggend.

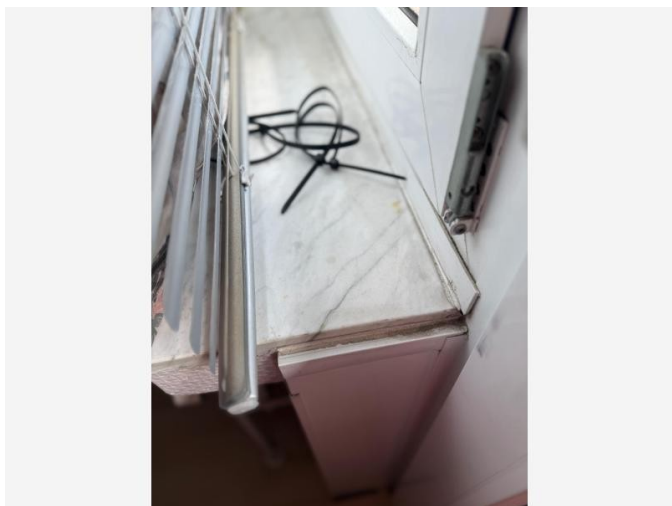
Vrije foto

De vensterbank in de keuken bestaat uit kunststof. De van de slaapkamers zijn vervaardigd uit natuursteen. Deze zijn allen niet asbestverdacht.

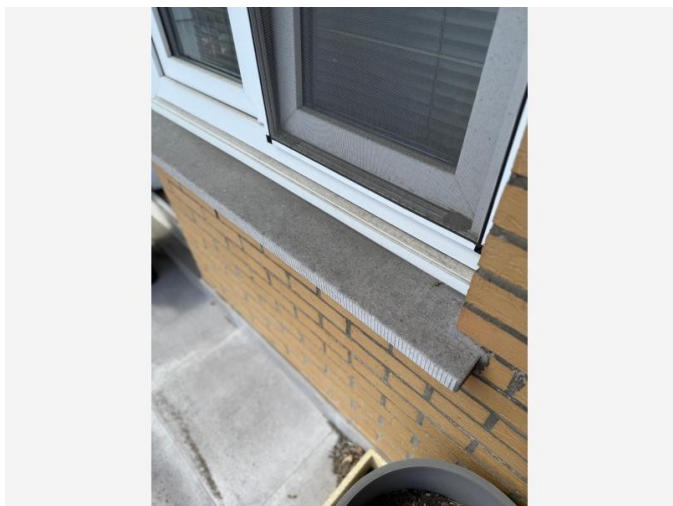
Vrije foto

De raamdorpels zijn vervaardigd uit arduin. Deze zijn niet asbestverdacht.

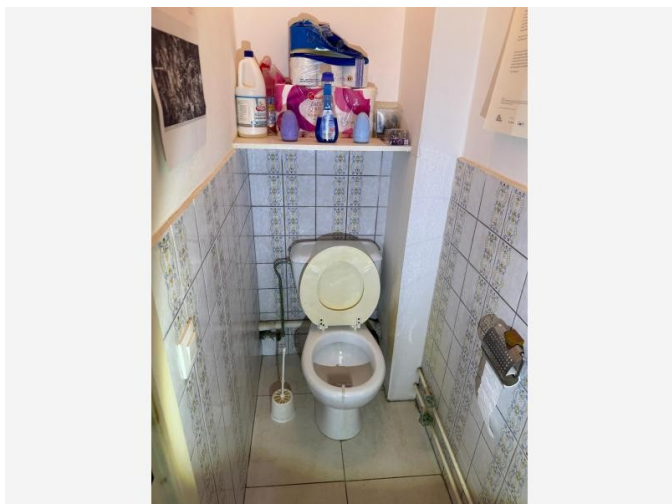
Vrije foto

Mogelijk bevat de lijm die gebruikt werd voor de wandtegels van de badkamer, de keuken en de wc asbest. Tegels zijn intact, deskundige kan geen uitspraak doen over de lijm onderliggend.

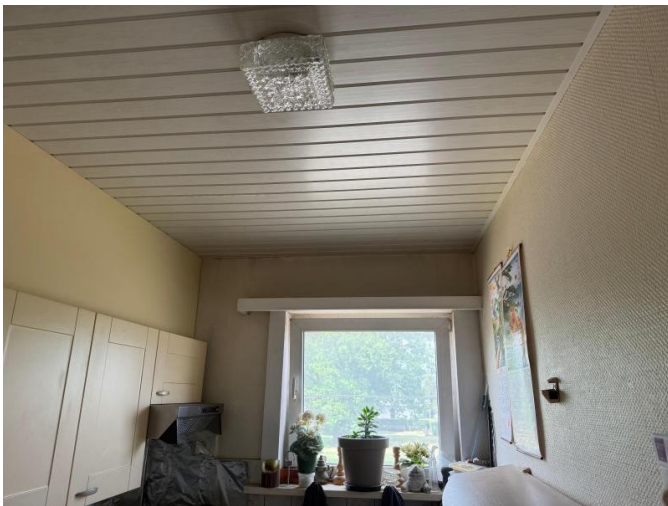
Vrije foto

De keuken is voorzien van vals plafond. De bekleding op zich is niet asbestverdacht, maar deskundige kan geen uitspraak doen over wat er zich achter deze bekleding bevindt.

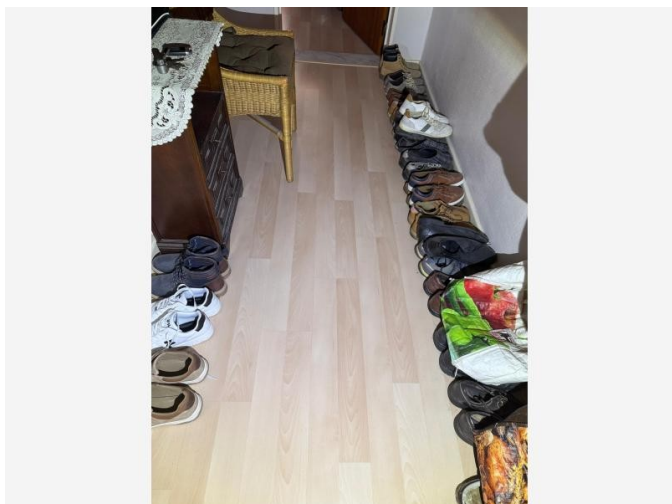
Vrije foto

Laminaatvloer bevat geen asbest, maar deze kan over een oude asbesthoudende vloer gelegd zijn. Deskundige kan geen uitspraak doen over onderliggende lagen.

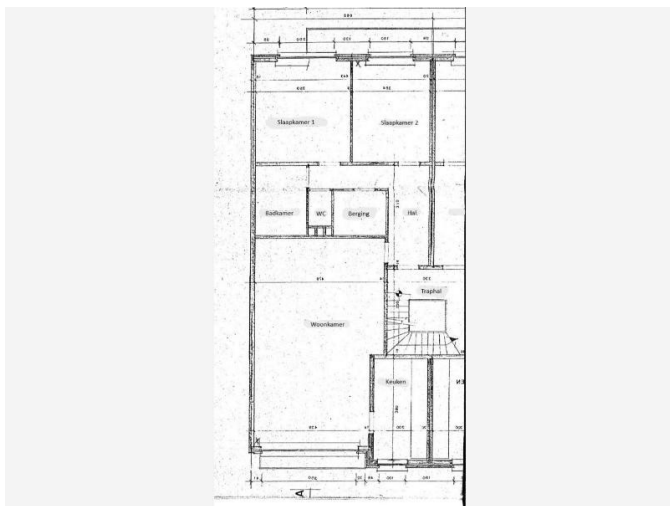
Vrije foto

Alle binnenmuren werden op regelmatige afstand auditief onderzocht, er werden geen afwijkingen vastgesteld. Deskundige kan geen verdere uitspraak doen zonder volledig destructief onderzoek.

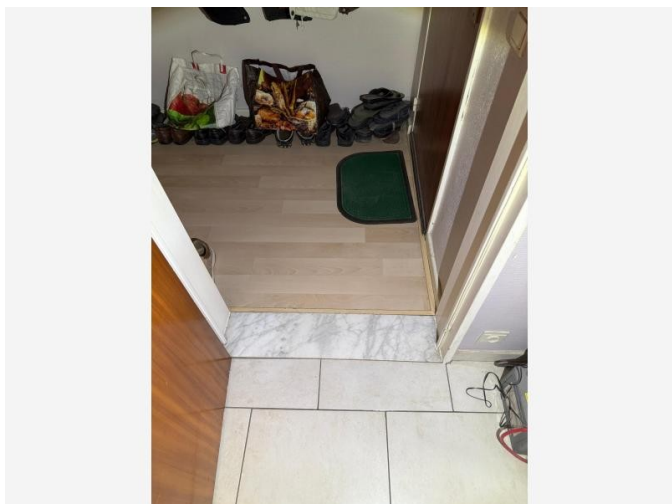
Vrije foto

De entreportes zijn vervaardigd uit natuursteen. Deze zijn niet asbestverdacht.

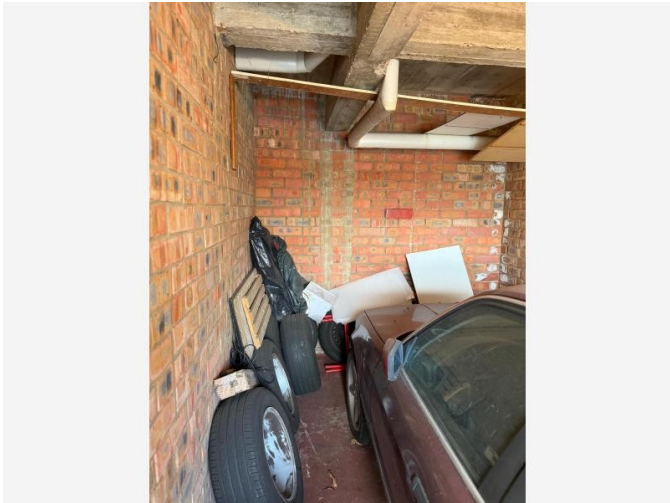
Vrije foto

De leidingisolatie in de garage is niet asbestverdacht.

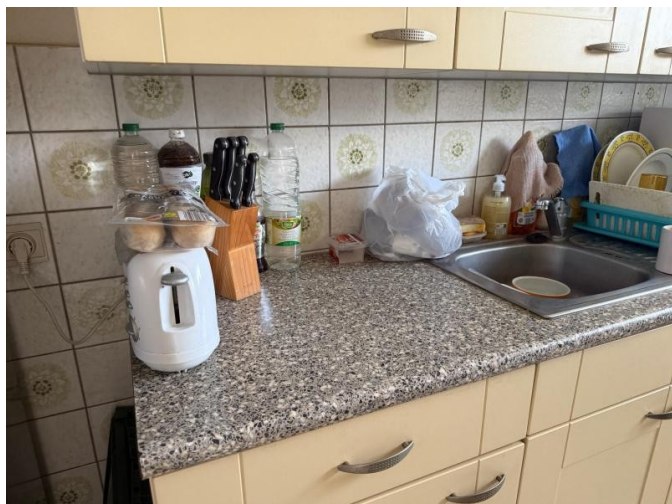
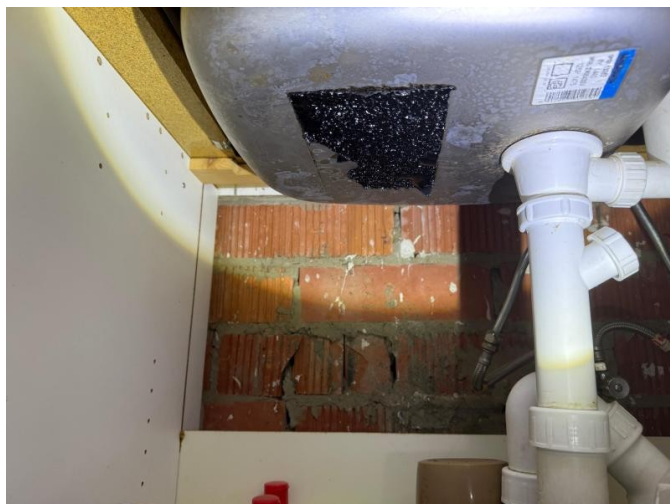
## Fiche 12: Antidreunfolie onder spoelbak

Geen asbest

| # | Type | Referentie | Resultaat |
|---|---|---|---|
| 12.1 | Puntmonster | S3 | Geen asbest |

| Beschrijving | Antidreunfolie onder spoelbak |

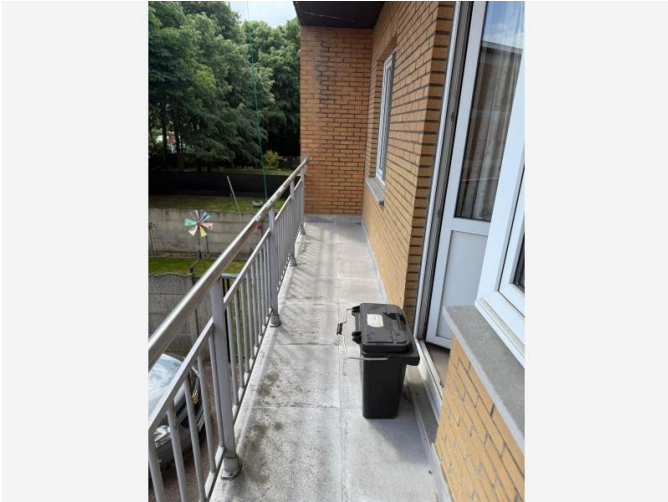
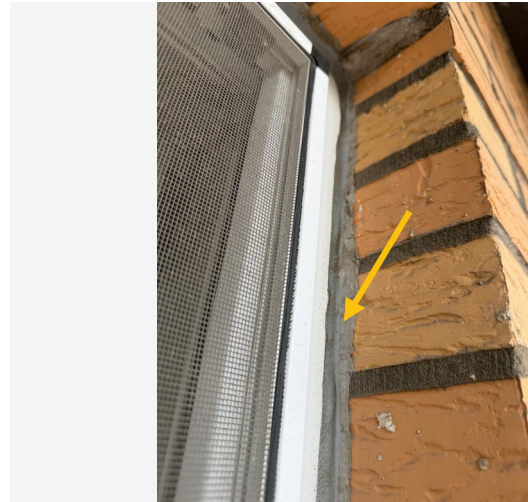
## Fiche 13: Kitvoeg tussen raamprofiel en gevelsteen (onder de nieuwe kit)

Geen asbest

| # | Type | Referentie | Resultaat |
|---|---|---|---|
| 13.1 | Mengmonster | S4 | Geen asbest |

| Beschrijving | Kitvoeg tussen raamprofiel en gevelsteen (onder de nieuwe kit) |
