Asbestinventarisattest

Abelenlaan 37, 2940 Stabroek

Attestnummer : **20260919-000052.000**
Uitgegeven op : **19.09.2026**
Geldig tot : **Onbeperkt** (tenzij de toestand wijzigt)

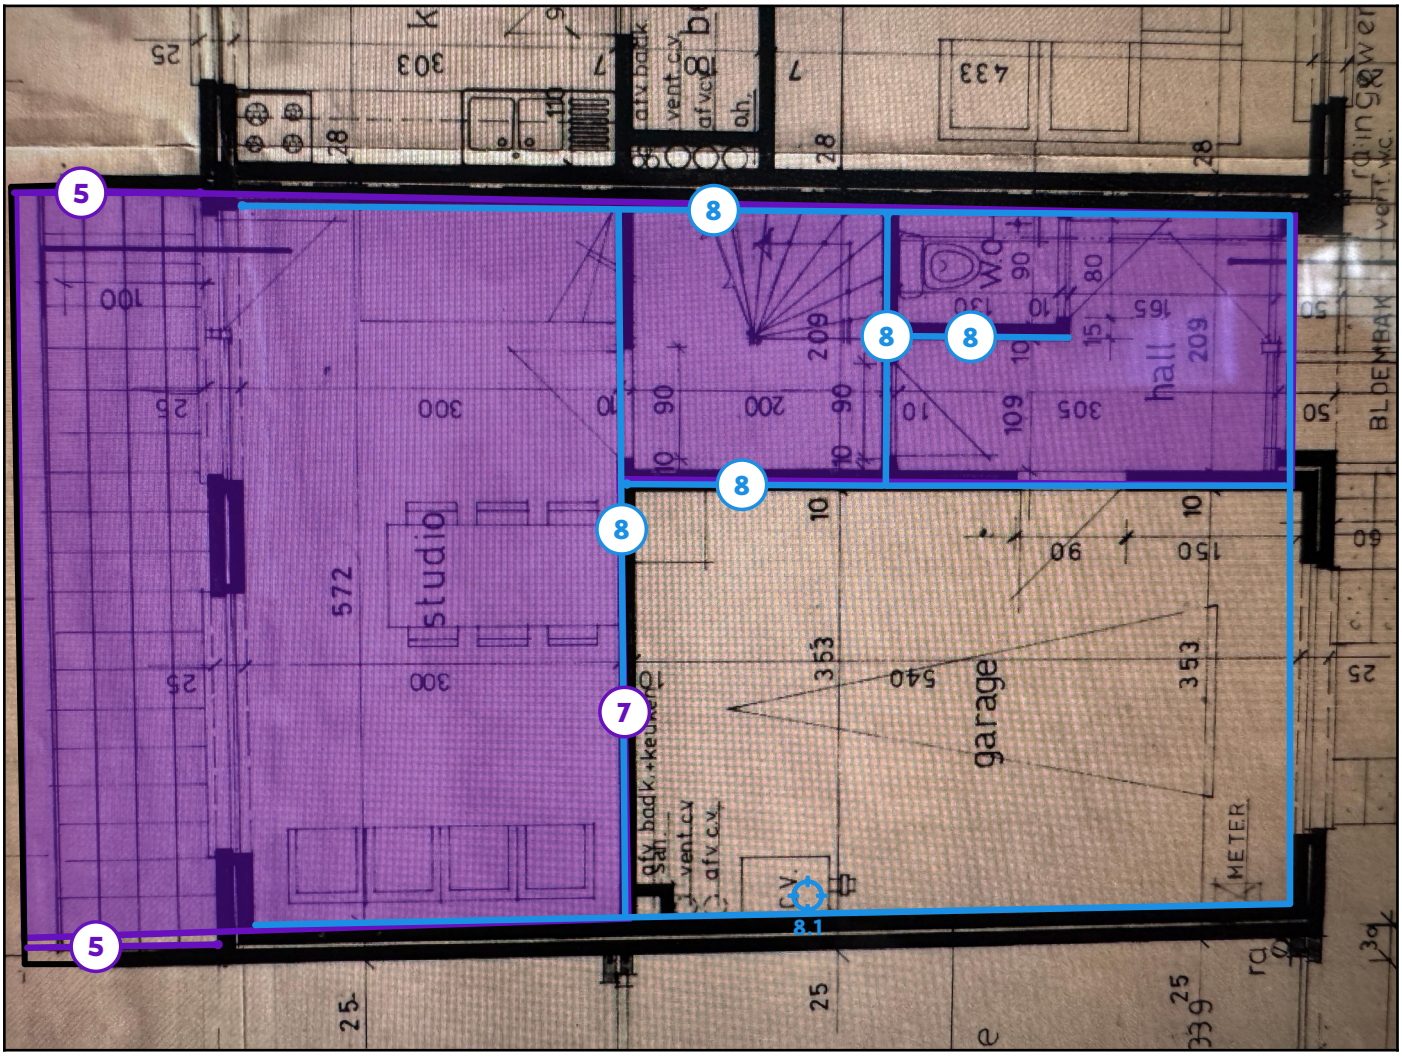
Plan 1.1: glv pleister

Beschrijving	Type	Actie
5. Plafonds en muren bestaande uit voorzetpanelen	Advies	-
7. Afsmeerlaag voegen gipskartonplaten	Advies	-
8. Pleisterwerk wanden	Geen asbest	-
8.1 Code: st01	Mengmonster	-

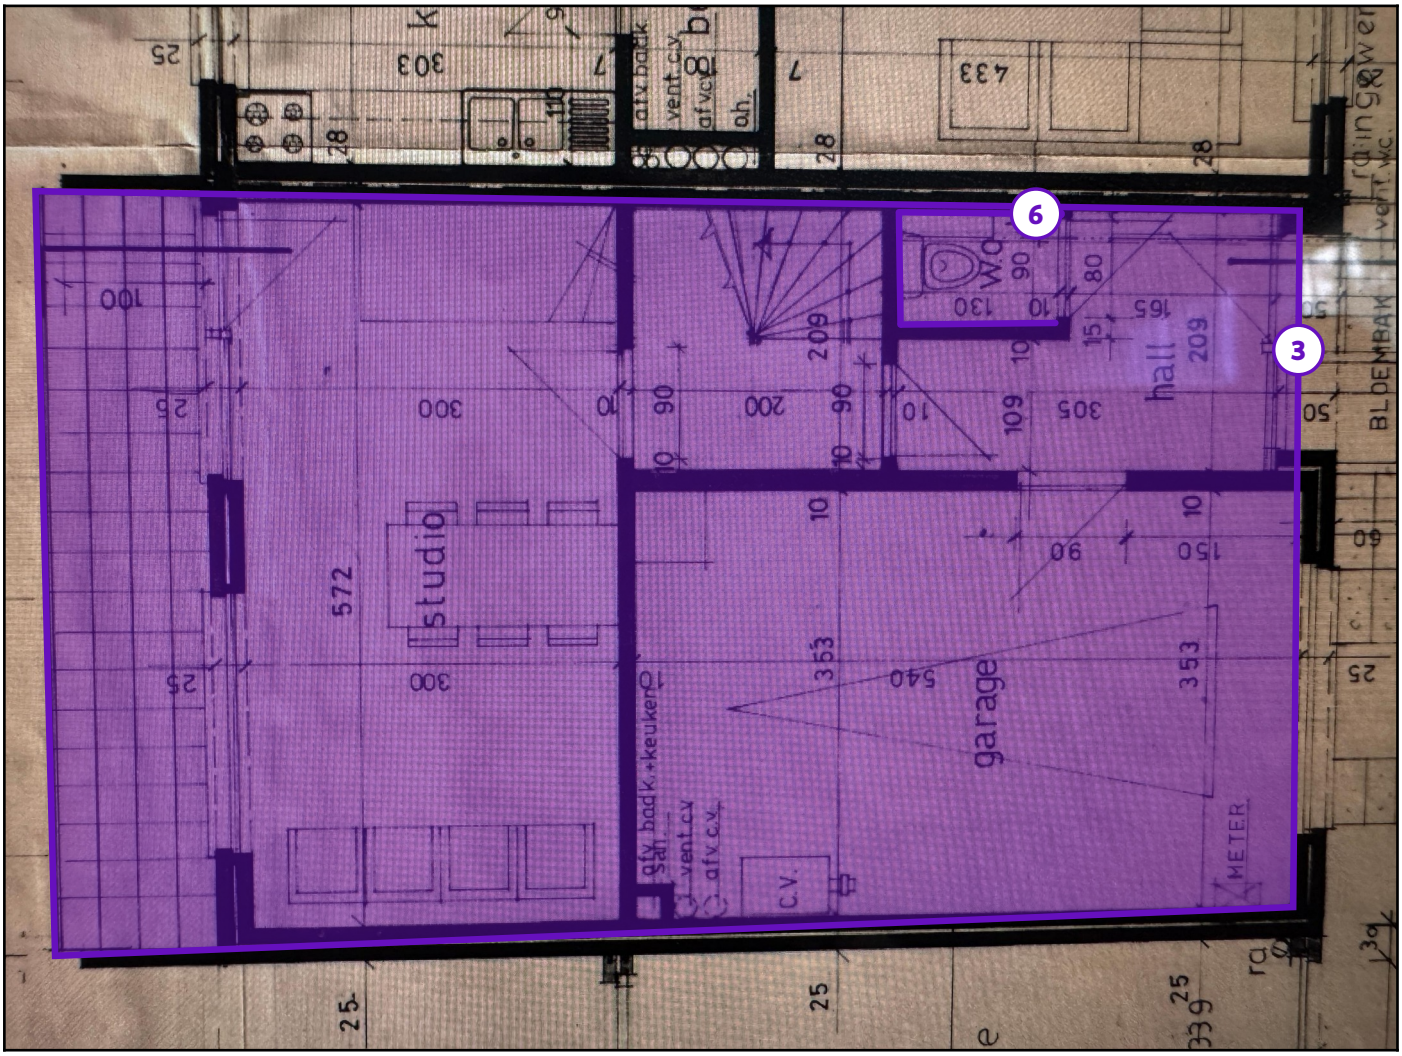
Plan 1.2: glv

Beschrijving	Type	Actie
3. Vloertegels (niet verdacht)	Advies	-
6. Faiencetegels (lijm)	Advies	-

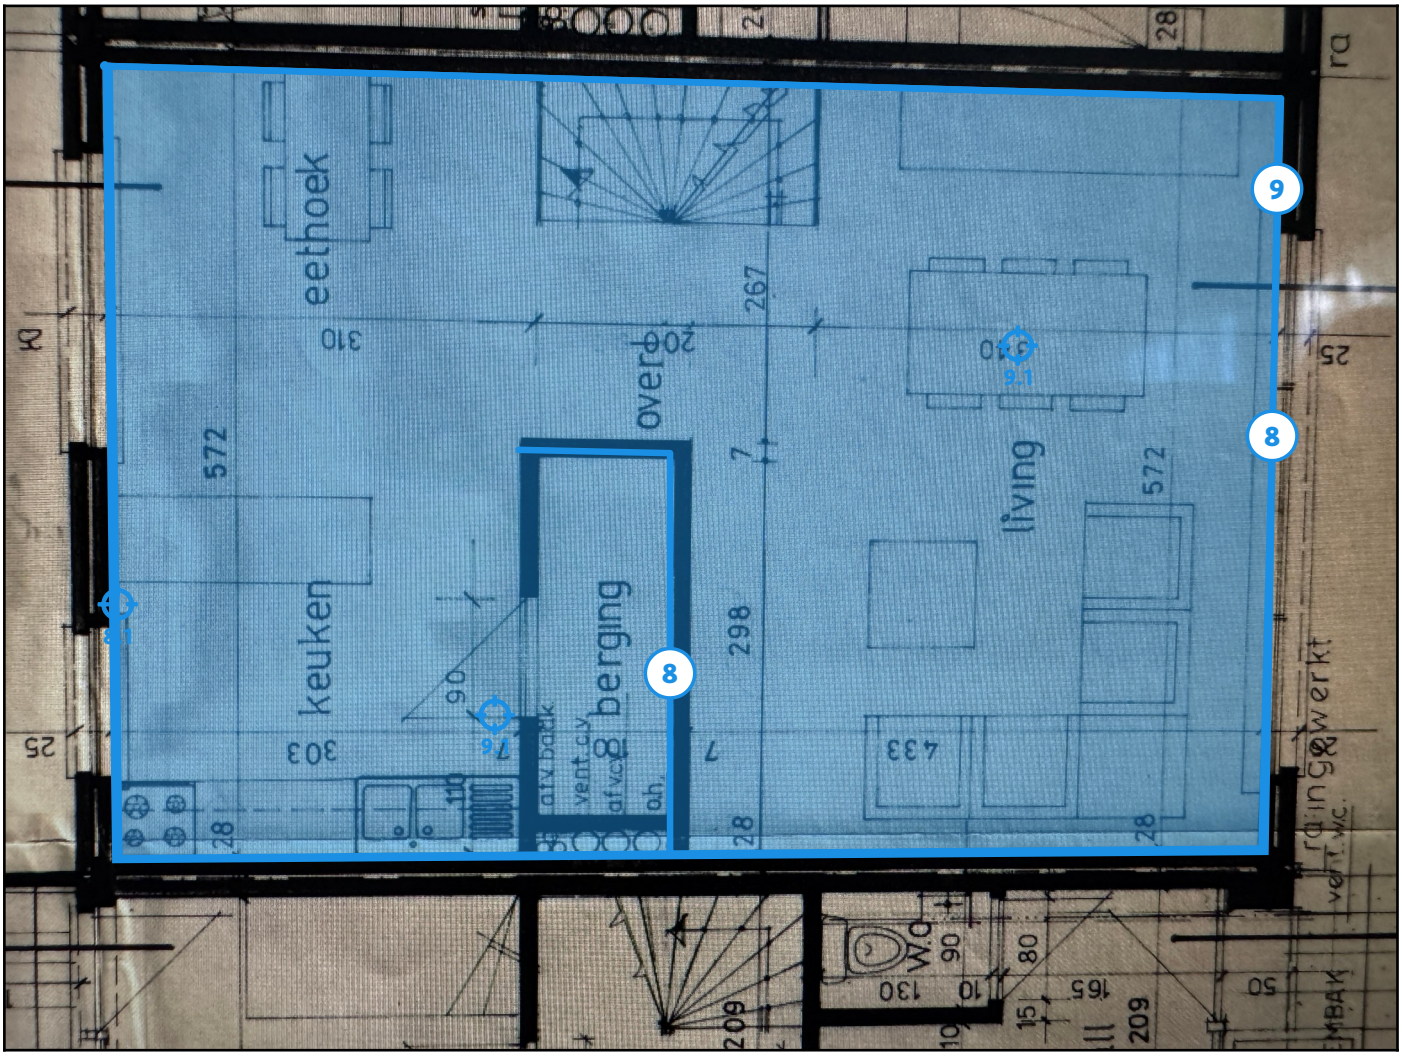
Plan 1.3: 1st verdiep pleister

Beschrijving	Type	Actie
8. Pleisterwerk wanden	Geen asbest	-
8.1 Code: st01	Mengmonster	-
9. Pleisterwerk plafonds	Geen asbest	-
9.1 Code: st02	Mengmonster	-

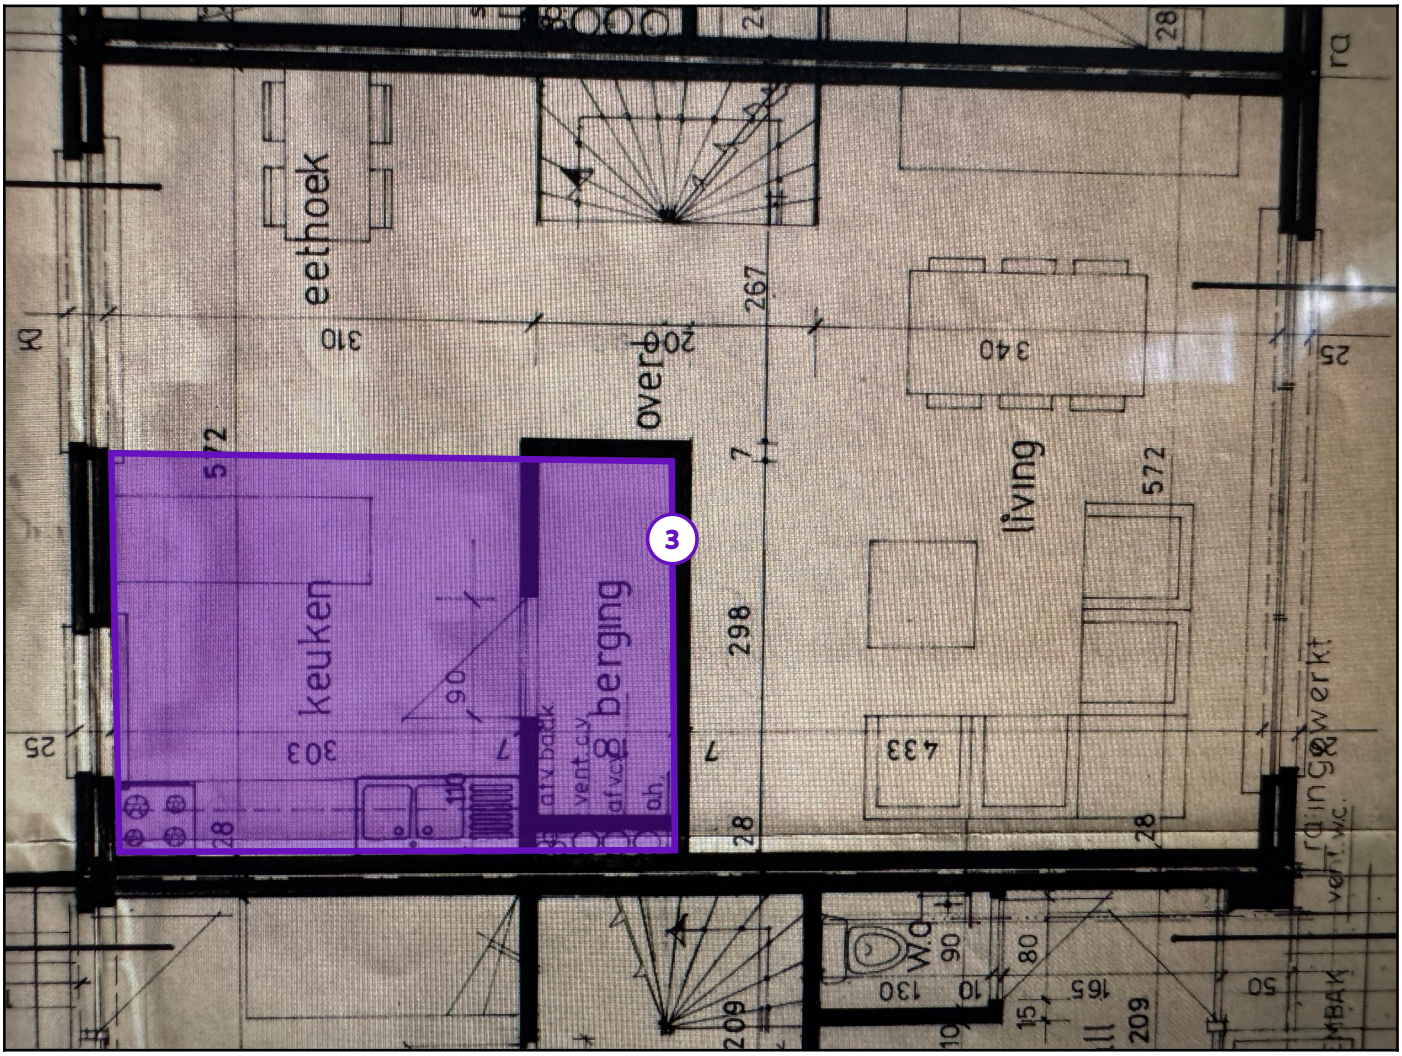
Plan 1.4: 1st verd

Beschrijving	Type	Actie
3. Vloertegels (niet verdacht)	Advies	-

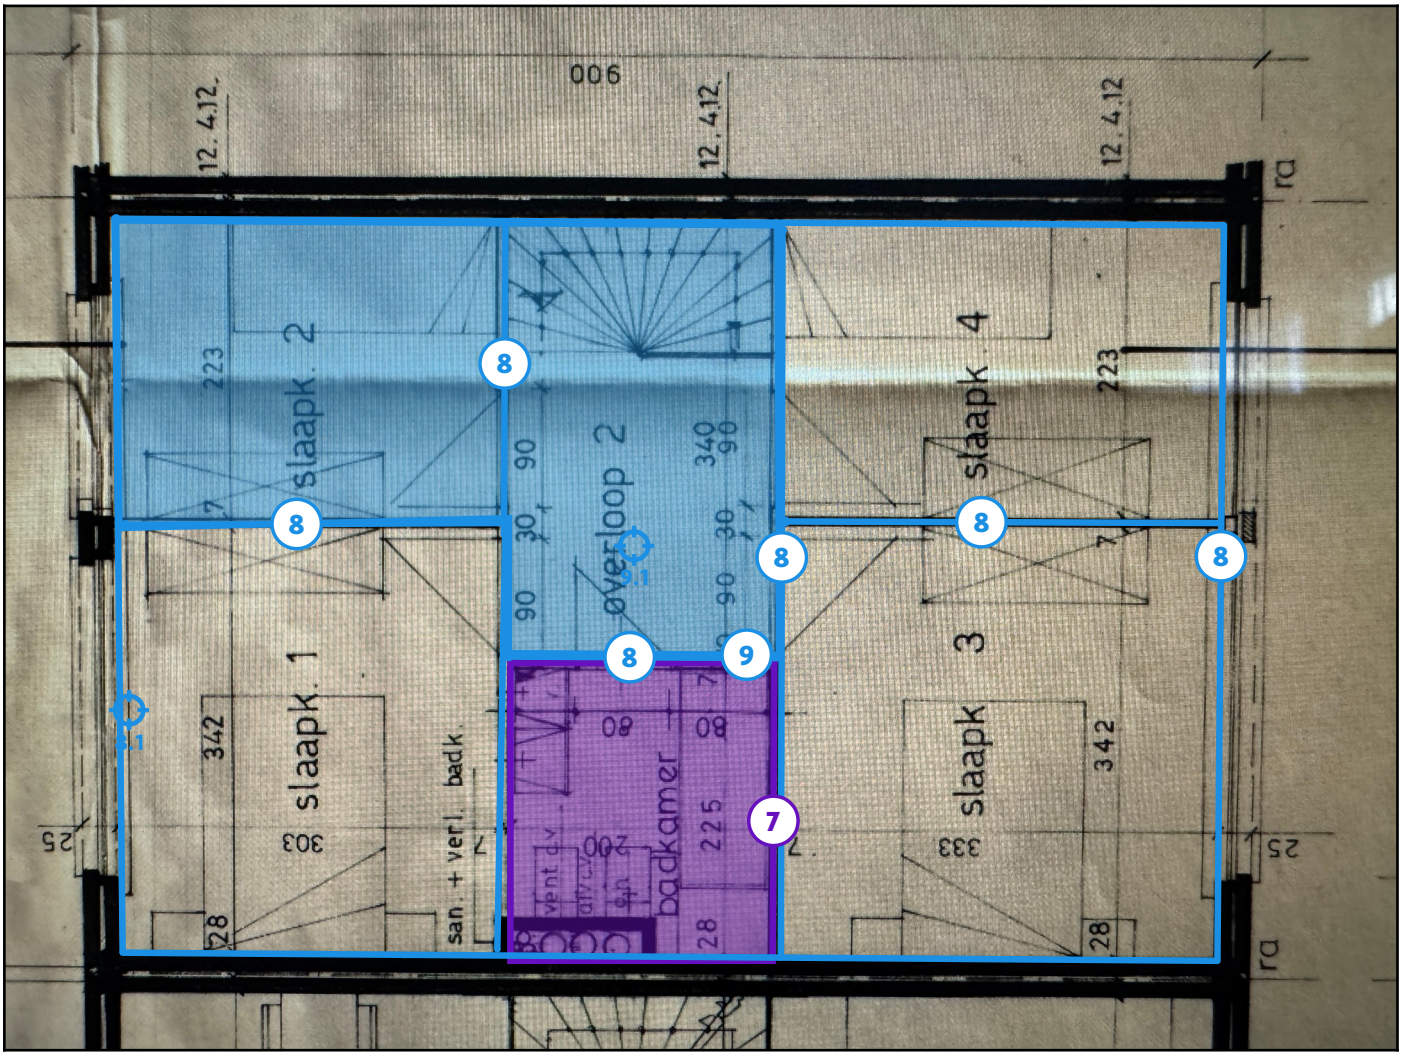
Plan 1.5: 2de verd pleister

Beschrijving	Type	Actie
7. Afsmeerlaag voegen gipskartonplaten	Advies	-
8. Pleisterwerk wanden	Geen asbest	-
8.1 Code: st01	Mengmonster	-
9. Pleisterwerk plafonds	Geen asbest	-
9.1 Code: st02	Mengmonster	-

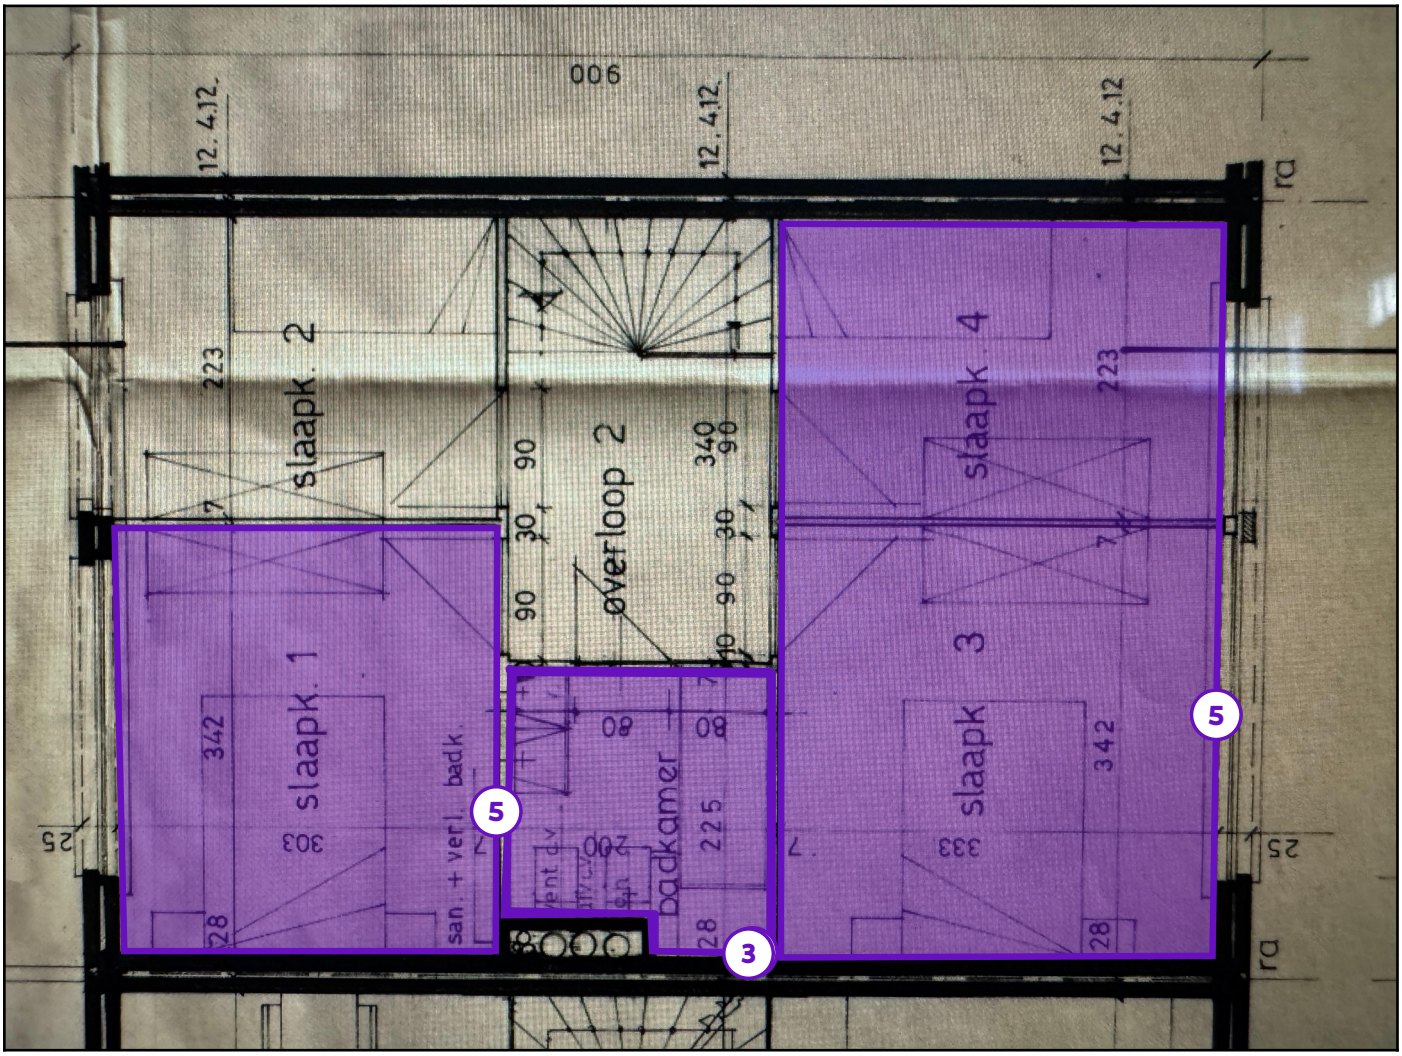
Plan 1.6: 2de verd

Beschrijving	Type	Actie
3. Vloertegels (niet verdacht)	Advies	-
5. Plafonds en muren bestaande uit voorzetpanelen	Advies	-
6. Faiencetegels (lijm)	Advies	-

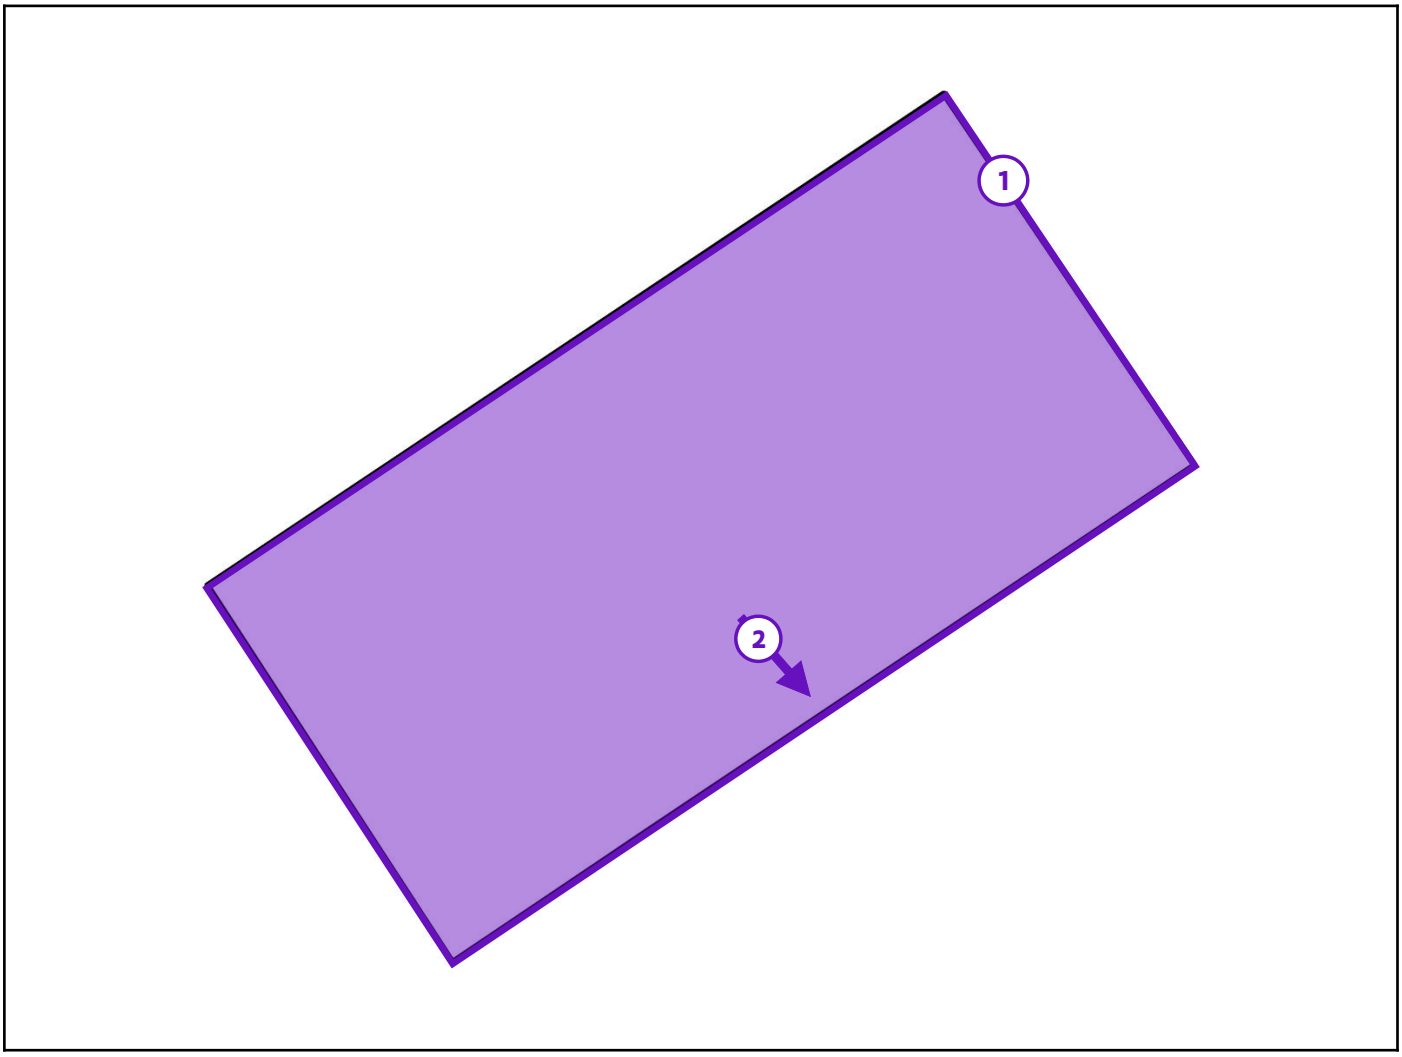
Plan 1.7: dak

Beschrijving	Type	Actie
1. Dak (beperking)	Beperking	-
2. Schouw	Beperking	-

Reden: Het te onderzoeken materiaal situeert zich hoger dan 3,50 m te rekenen vanaf een veilige ondergrond

Uitleg van de asbestdeskundige: In het kader van een asbestattest voor overdracht (verkoop, schenking), hoeven toepassingen die zich hoger dan 3,5m vanaf een veilige ondergrond situeren, niet onderzocht te worden.

Uitleg van de asbestdeskundige: De binnenkant van de schouw is niet waarneembaar. De schouw bevat binnenin mogelijk een asbestcement rookgaskanaal. Laat dit onderzoeken bij eventuele werken.

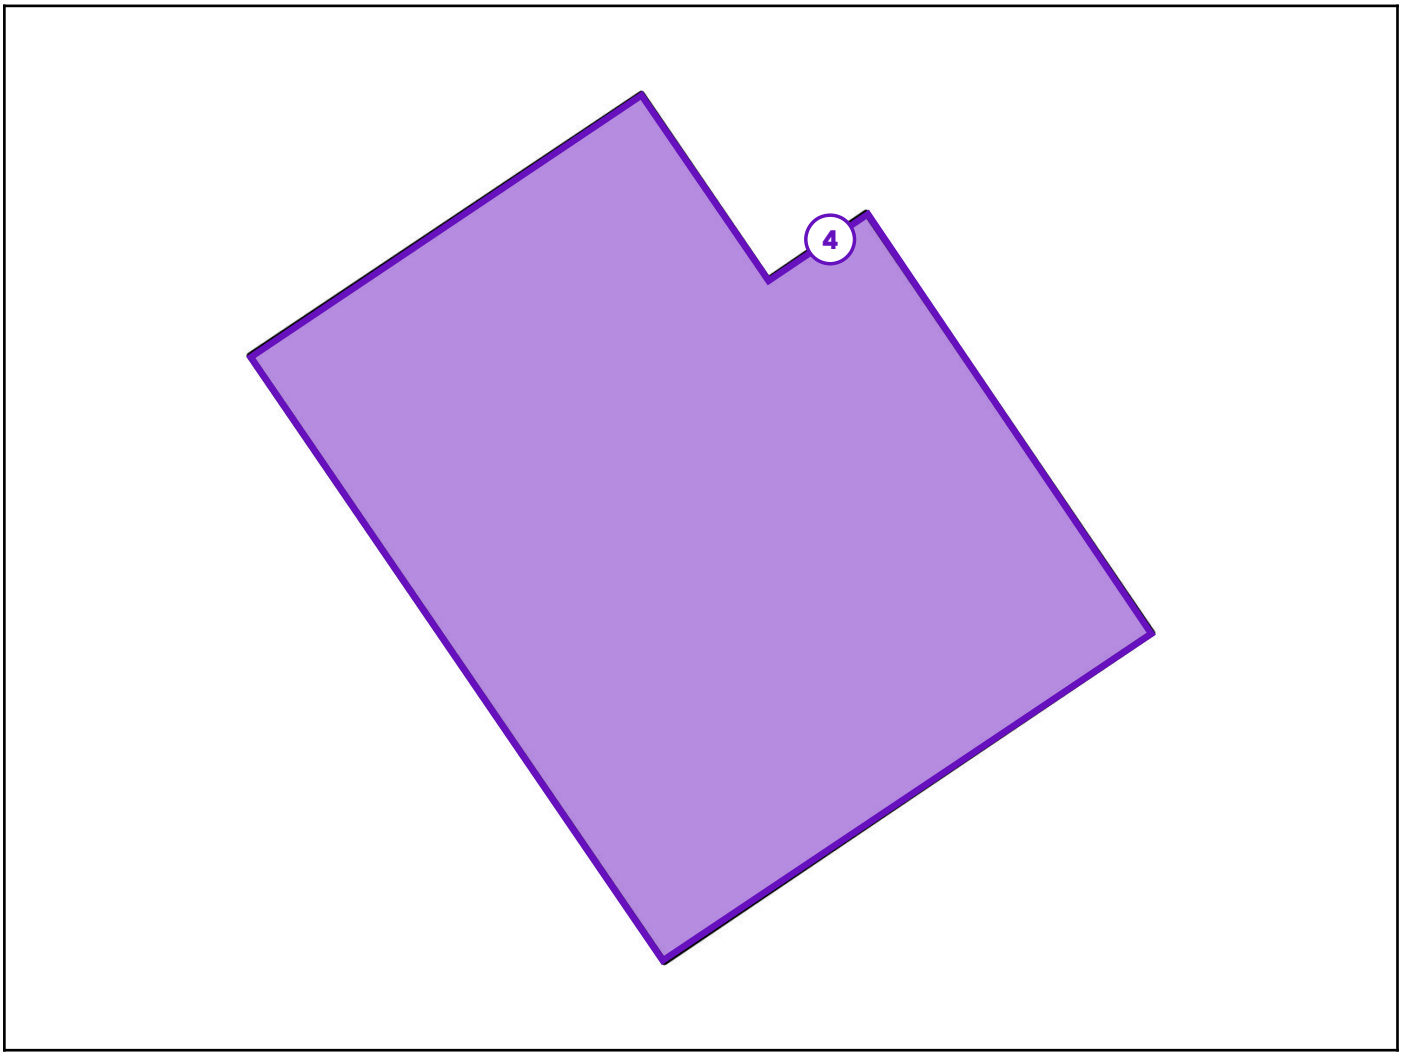
Plan 2.1: tuinhuis

Beschrijving	Type	Actie
4. Tuinhuis	Advies	-

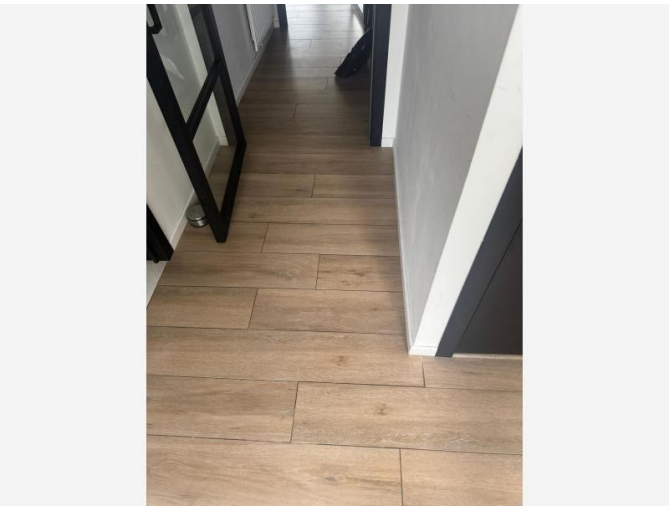
Fiche 3: Vloertegels (niet verdacht)

De vloertegels zijn niet verdacht.

Basis voor advies	De asbestdeskundige beoordeelt het materiaal als niet-asbestverdacht.

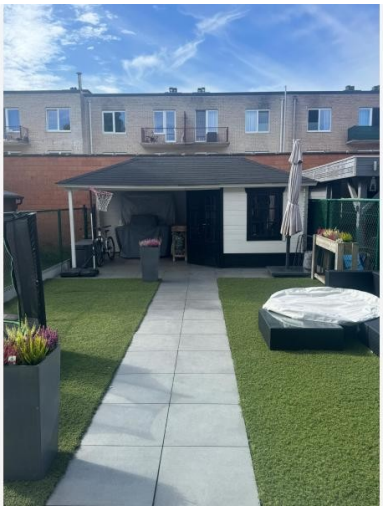
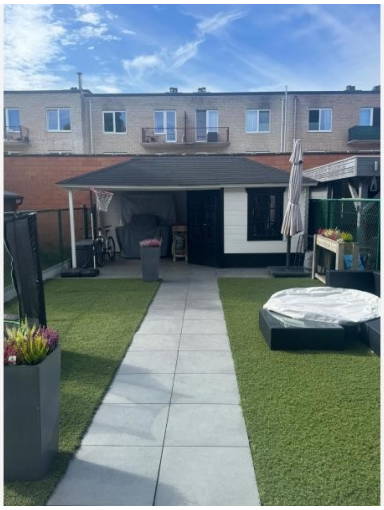
Fiche 4: Tuinhuis

Geen waarneembare asbestverdachte materialen aangetroffen.

Basis voor advies	Beoordeling op basis van een bewijsdocument.

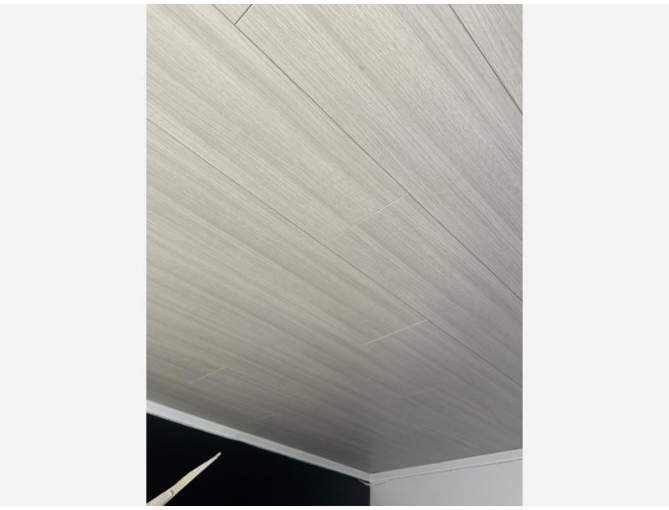
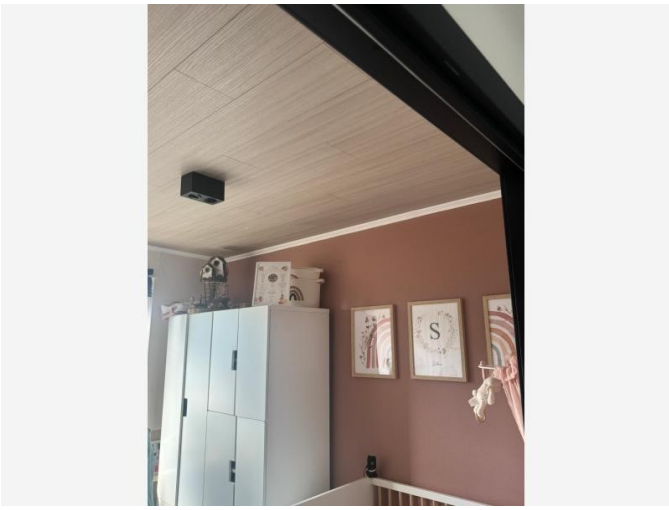
Fiche 5: Plafonds en muren bestaande uit voorzetpanelen

De plafonds en muren werden afgewerkt met niet-asbestverdachte voorzetpanelen die inspectie van de bedekte structuur (opbouw, pleisterwerk) verhinderen.

Basis voor advies	De asbestdeskundige beoordeelt het materiaal als niet-asbestverdacht.
Primaire drager	Plafond

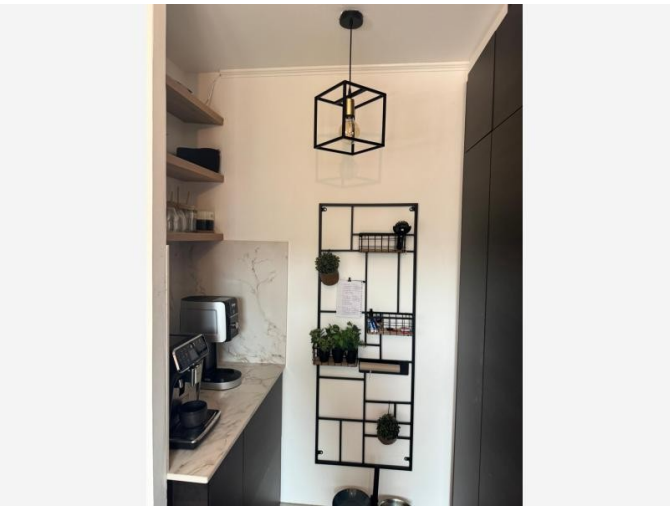
Fiche 9: Pleisterwerk plafonds

Geen asbest

#	Type	Referentie	Resultaat
9.1	Mengmonster	st02	Geen asbest
