Asbestinventarisattest

Krekelberg 83, 2940 Stabroek

Attestnummer : **20260921-000338.000**
Uitgegeven op : **21.09.2026**
Geldig tot : **Onbeperkt** (tenzij de toestand wijzigt)

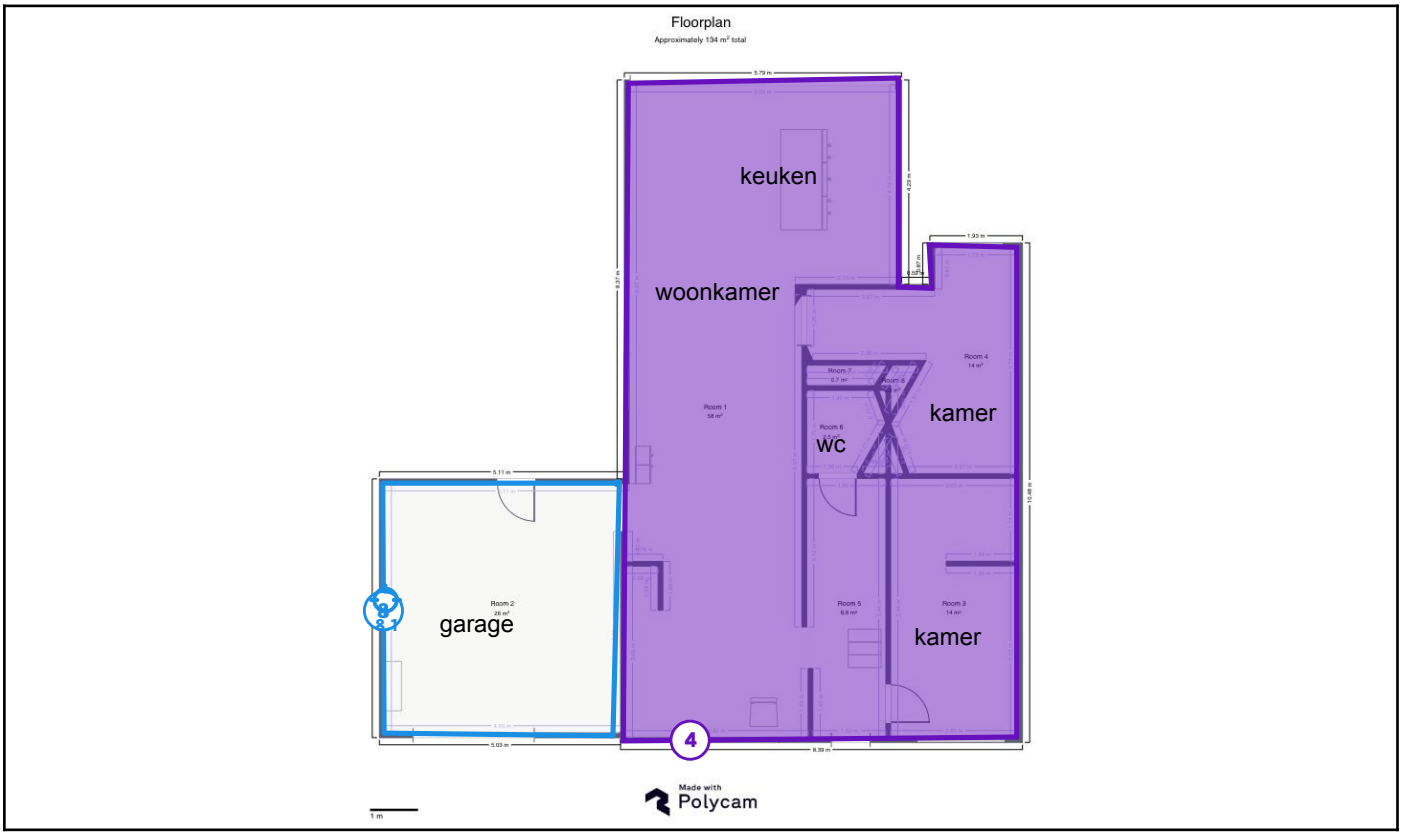
Plan 1.1: glv pleister

Beschrijving	Type	Actie
4. Afsmeerlaag voegen gipskartonplaten	Advies	-
8. Pleisterwerk wanden	Geen asbest	-
8.1 Code: st01	Puntmonster	-

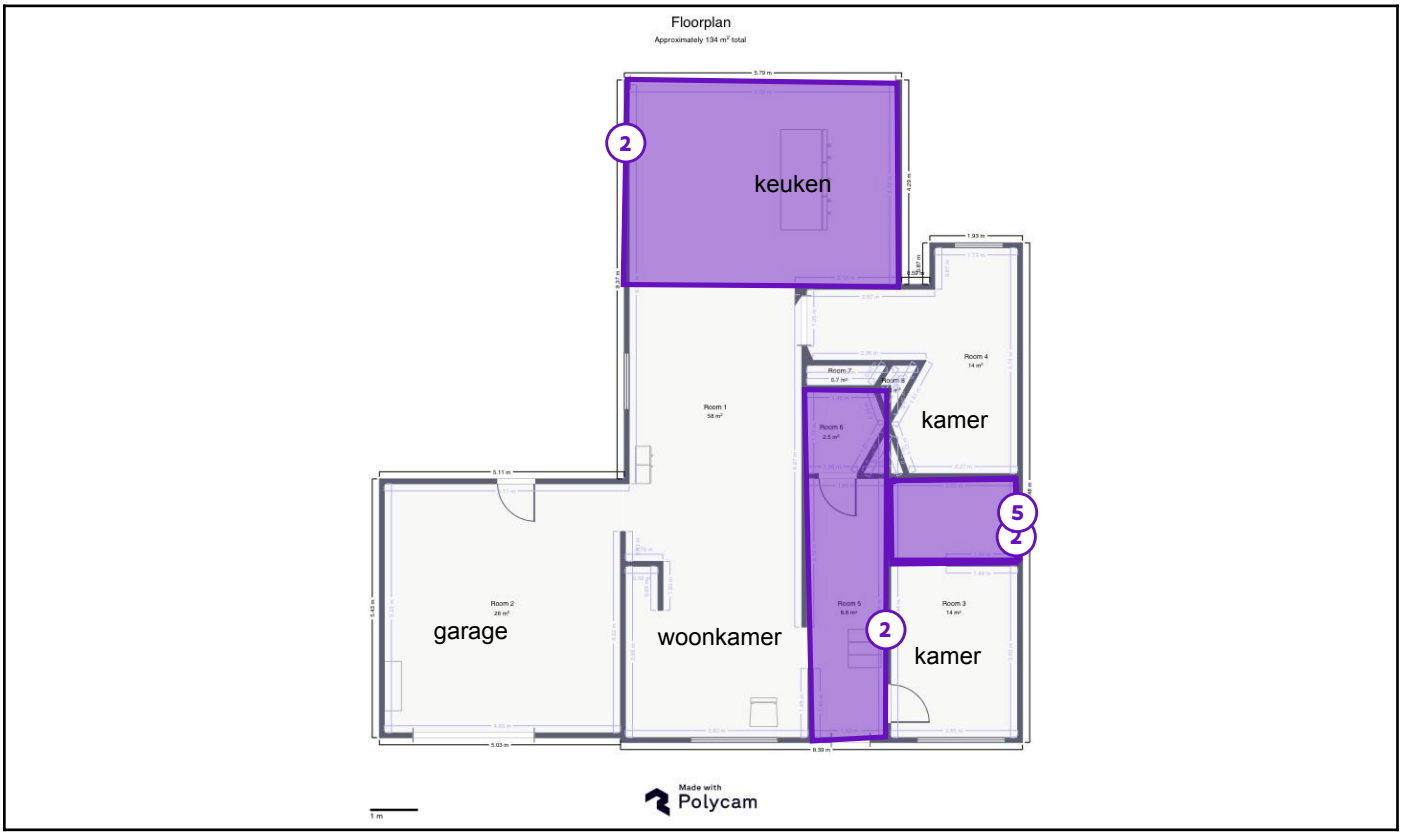
Plan 1.2: Glv

Beschrijving	Type	Actie
2. Vloertegels (niet verdacht)	Advies	-
5. Faiencetegels (lijm)	Advies	-

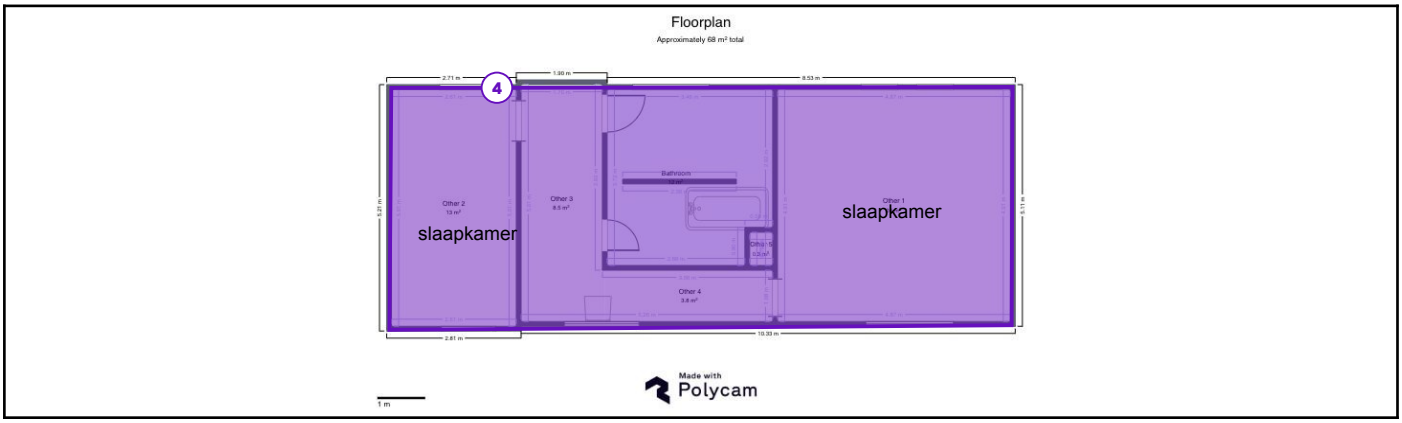
Plan 1.3: 1st verdiep pleister

Beschrijving	Type	Actie
4. Afsmeerlaag voegen gipskartonplaten	Advies	-

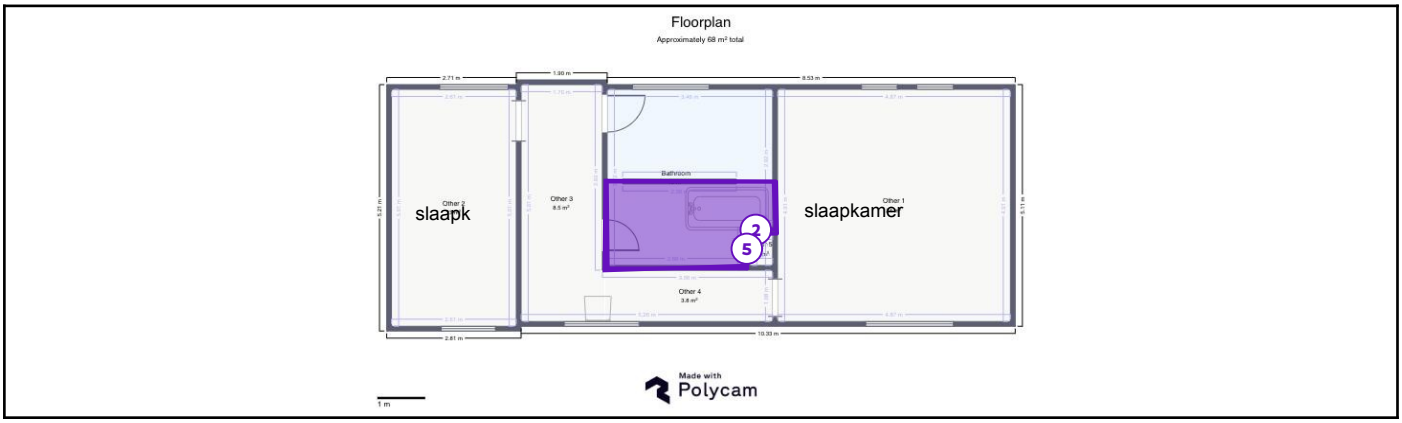
Plan 1.4: 1st verdiep

Beschrijving	Type	Actie
2. Vloertegels (niet verdacht)	Advies	-
5. Faiencetegels (lijm)	Advies	-

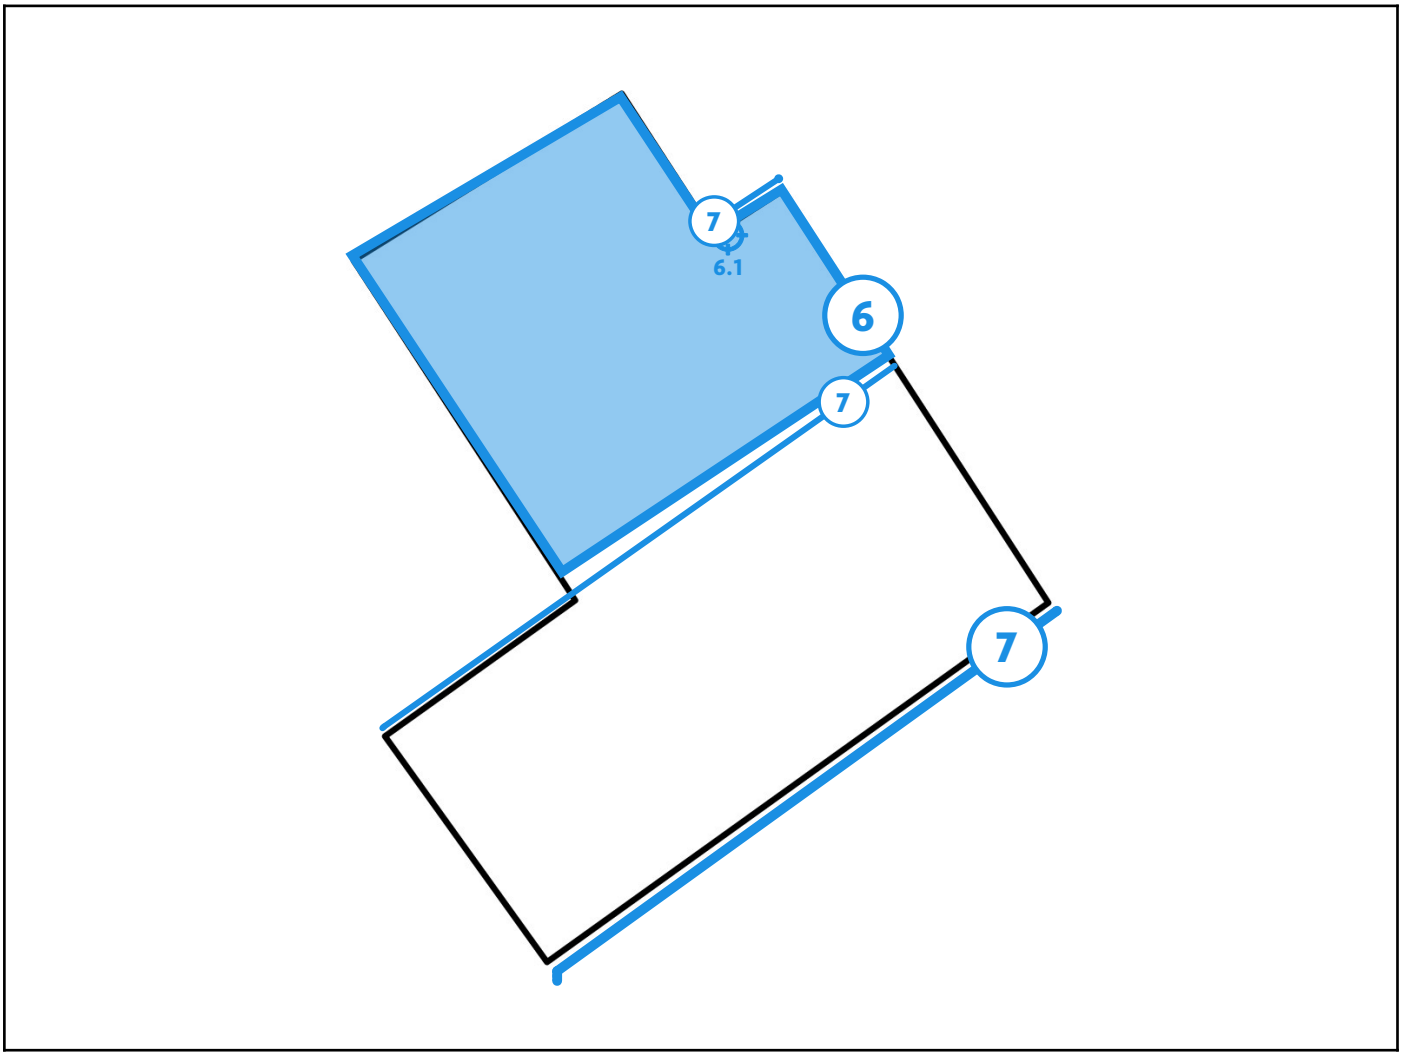
Plan 1.5: Contouren

Beschrijving	Type	Actie
6. Roofing	Geen asbest	-
6.1 Code: st02	Puntmonster	-
7. Crepi	Geen asbest	-

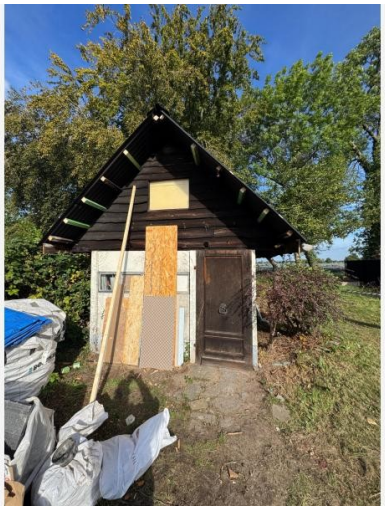
Zone 2: Tuinhuis

Tijdens de inspectie vastgesteld:

0 Asbestmaterialen

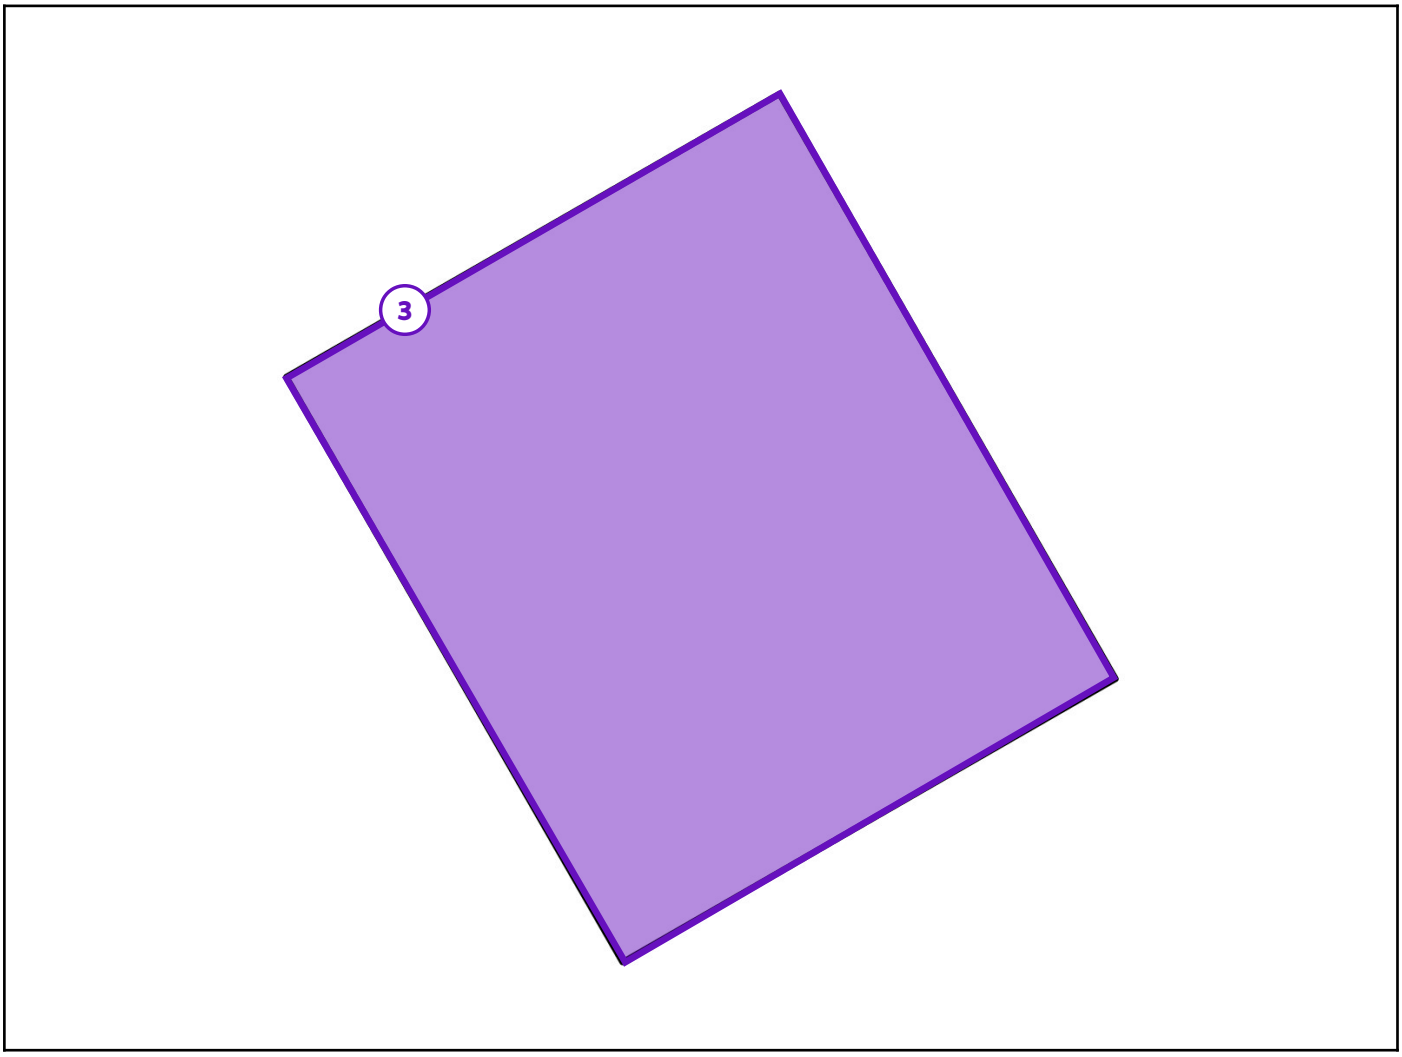
Plan 2.1: Tuinhuis

Beschrijving	Type	Actie
3. Tuinhuis	Advies	-

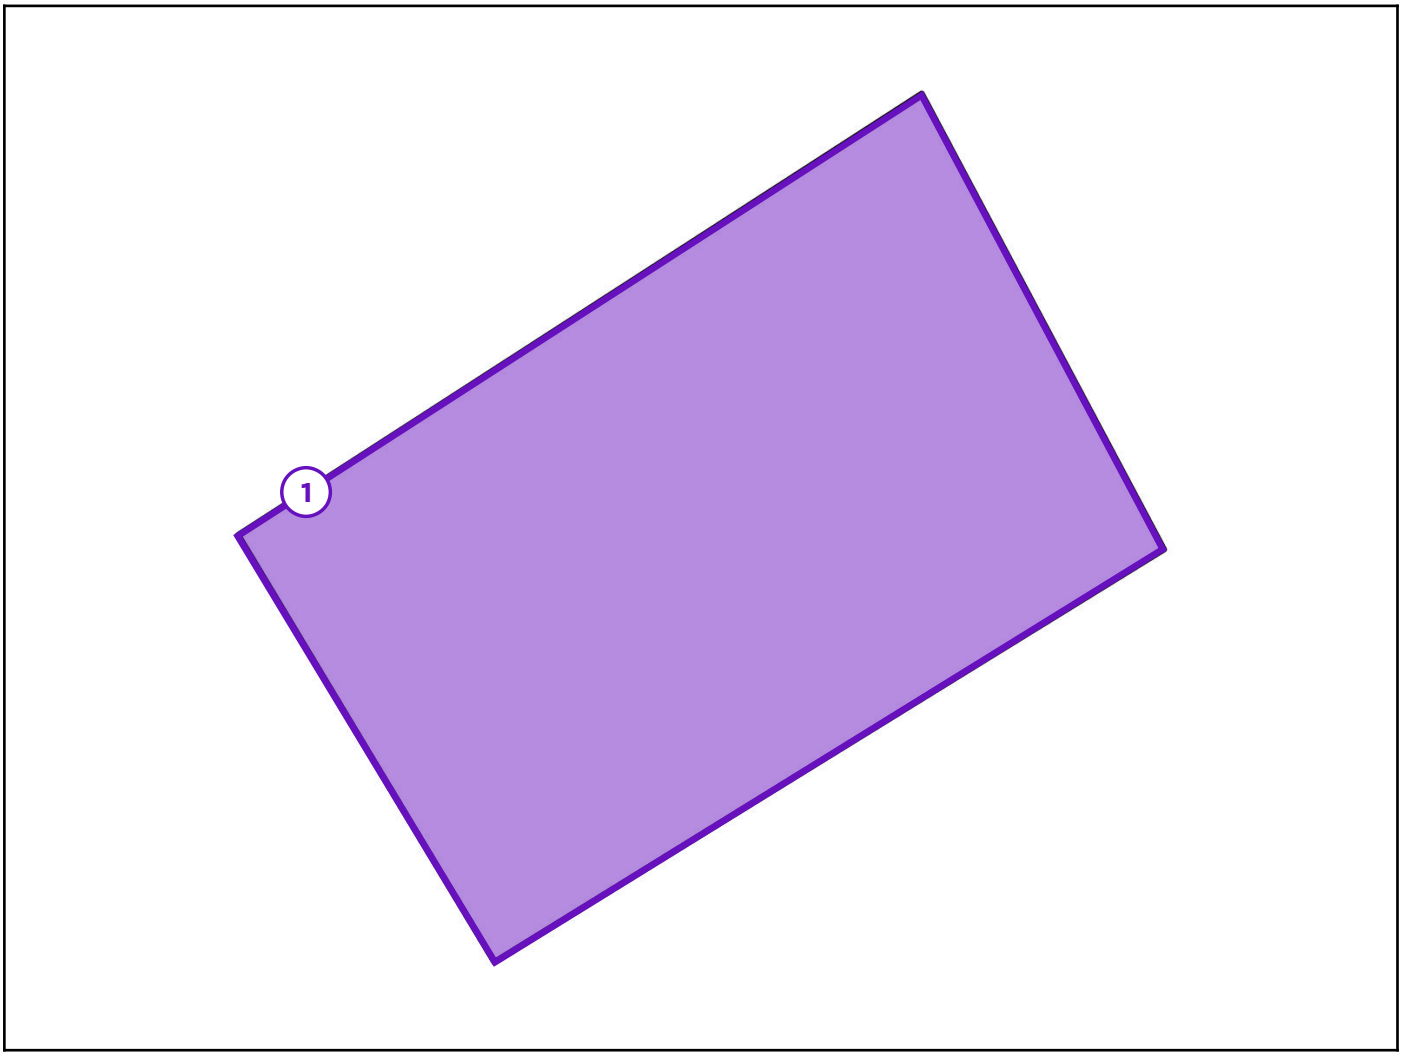
Plan 3.1: Houthok 2

Beschrijving	Type	Actie
1. houtkot	Advies	-

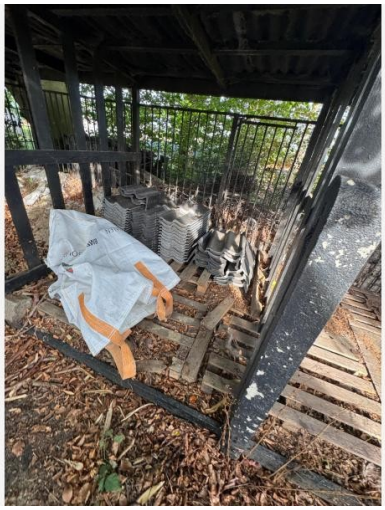
Fiche 1: houtkot

Geen waarneembare asbestverdachte materialen aangetroffen.

Basis voor advies	De asbestdeskundige beoordeelt het materiaal als niet-asbestverdacht.

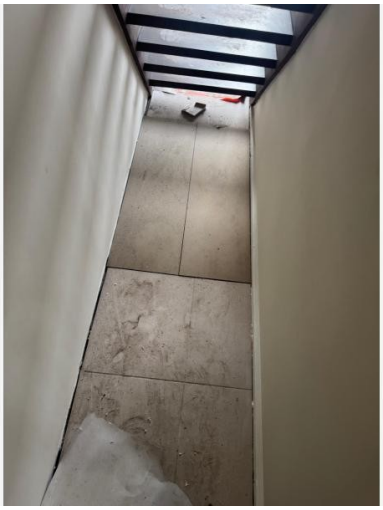
Fiche 2: Vloertegels (niet verdacht)

De vloertegels zijn niet verdacht.

Basis voor advies	De asbestdeskundige beoordeelt het materiaal als niet-asbestverdacht.

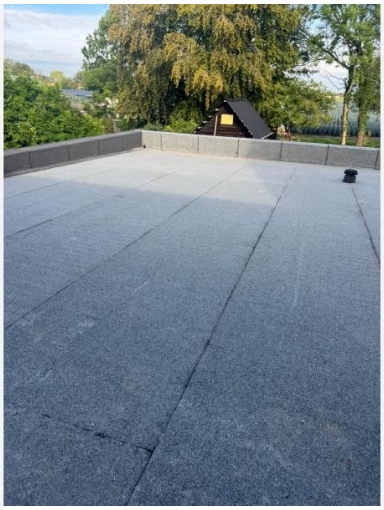
Fiche 6: Roofing

Geen asbest

#	Type	Referentie	Resultaat
6.1	Puntmonster	st02	Geen asbest

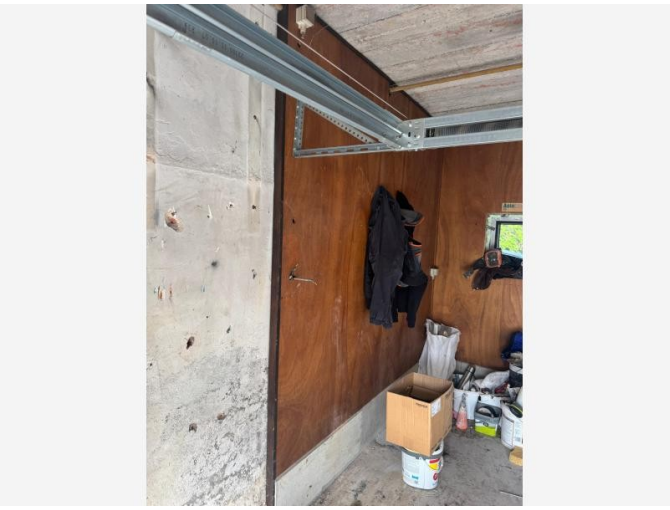
Fiche 8: Pleisterwerk wanden

Geen asbest

#	Type	Referentie	Resultaat
8.1	Puntmonster	st01	Geen asbest

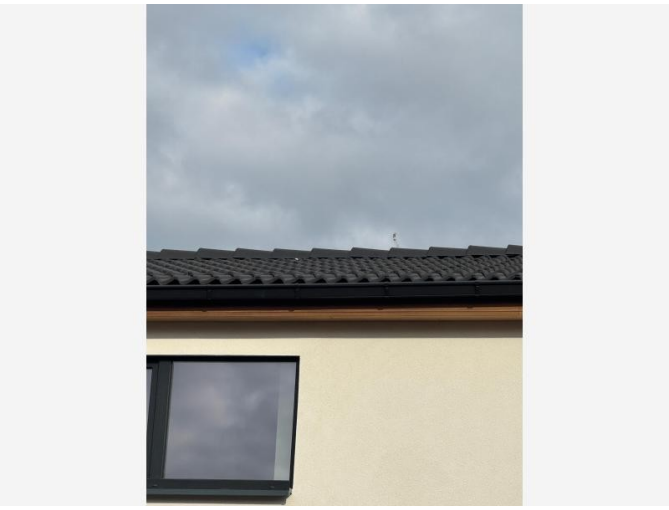
Beschrijving	Notitie	Terug te vinden op plannen
Fiche 9: Dakbedekking bestaande uit pannen (niet verdacht)	De dakbedekking is niet-asbestverdacht.	-
