Asbestinventarisatetest

Valkenlaan 70, 2950 Kapellen

Attestnummer : 20251008-000308.000

Asbestveilig (maar niet asbestvrij)

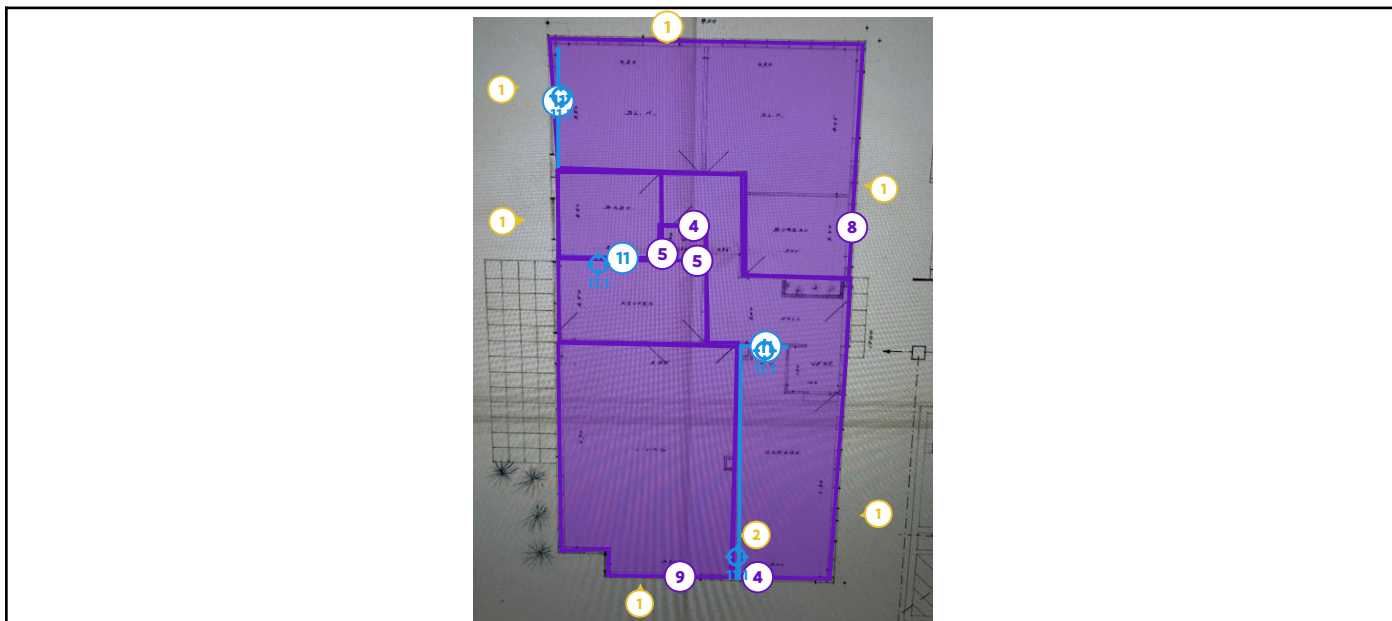
Plan 1.1: glv

Beschrijving	Type	Actie
1. platen onder ramen uit asbestcement	Asbestmateriaal	Zorgvuldig beheren
2. Bakeliet tellerkast	Asbestmateriaal	Zorgvuldig beheren
4. vloer bestaande uit tegels	Advies	-
5. muren bestaande uit tegels	Advies	-
8. Vloerzeil (niet asbestverdacht)	Advies	-
9. vloer bestaande uit hout	Advies	-
11. pleister	Geen asbest	-
11.1 Code: st01	Mengmonster	-

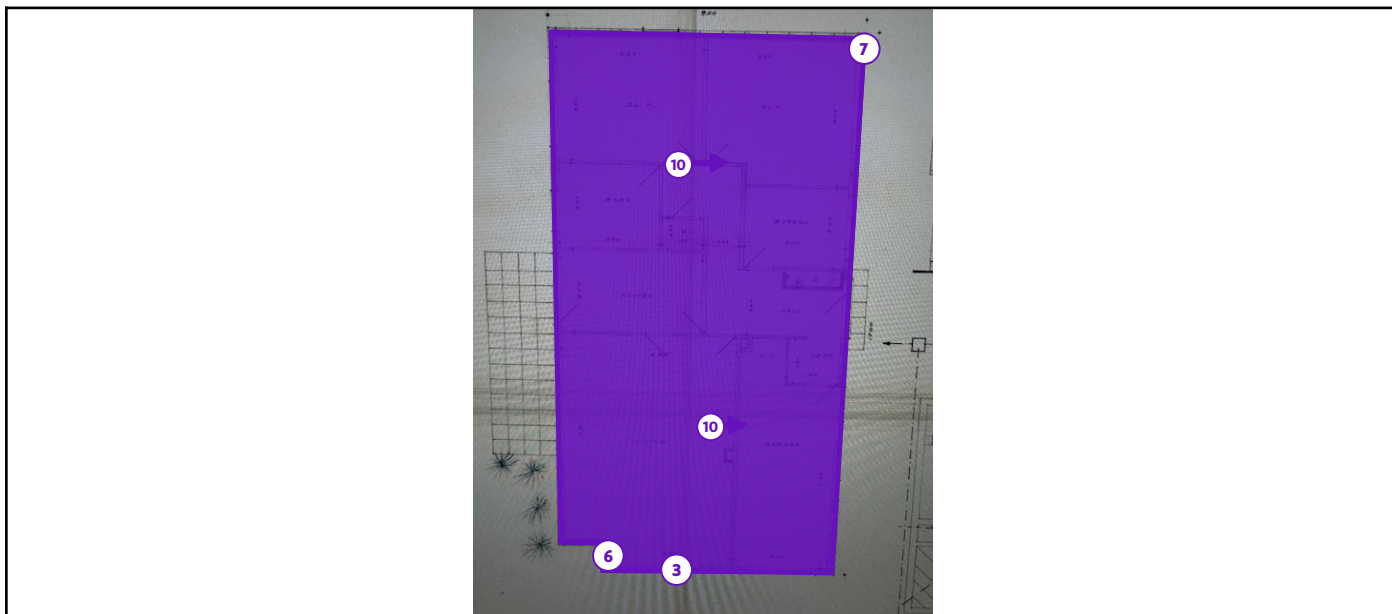
Plan 1.2: dak

Beschrijving	Type	Actie
3. Onderdak van de woning is uit hout	Advies	-
6. Plafonds uit niet asbestverdacht materiaal	Advies	-
7. dak bestaande uit metalen dakpannen	Advies	-
10. Schoorsteen dak	Advies	-
