Asbestinventarisatetest

Klein Heiken 34, 2180 Antwerpen

Attestnummer : 20260426-000121.000

Asbestveilig (maar mogelijk niet asbestvrij)

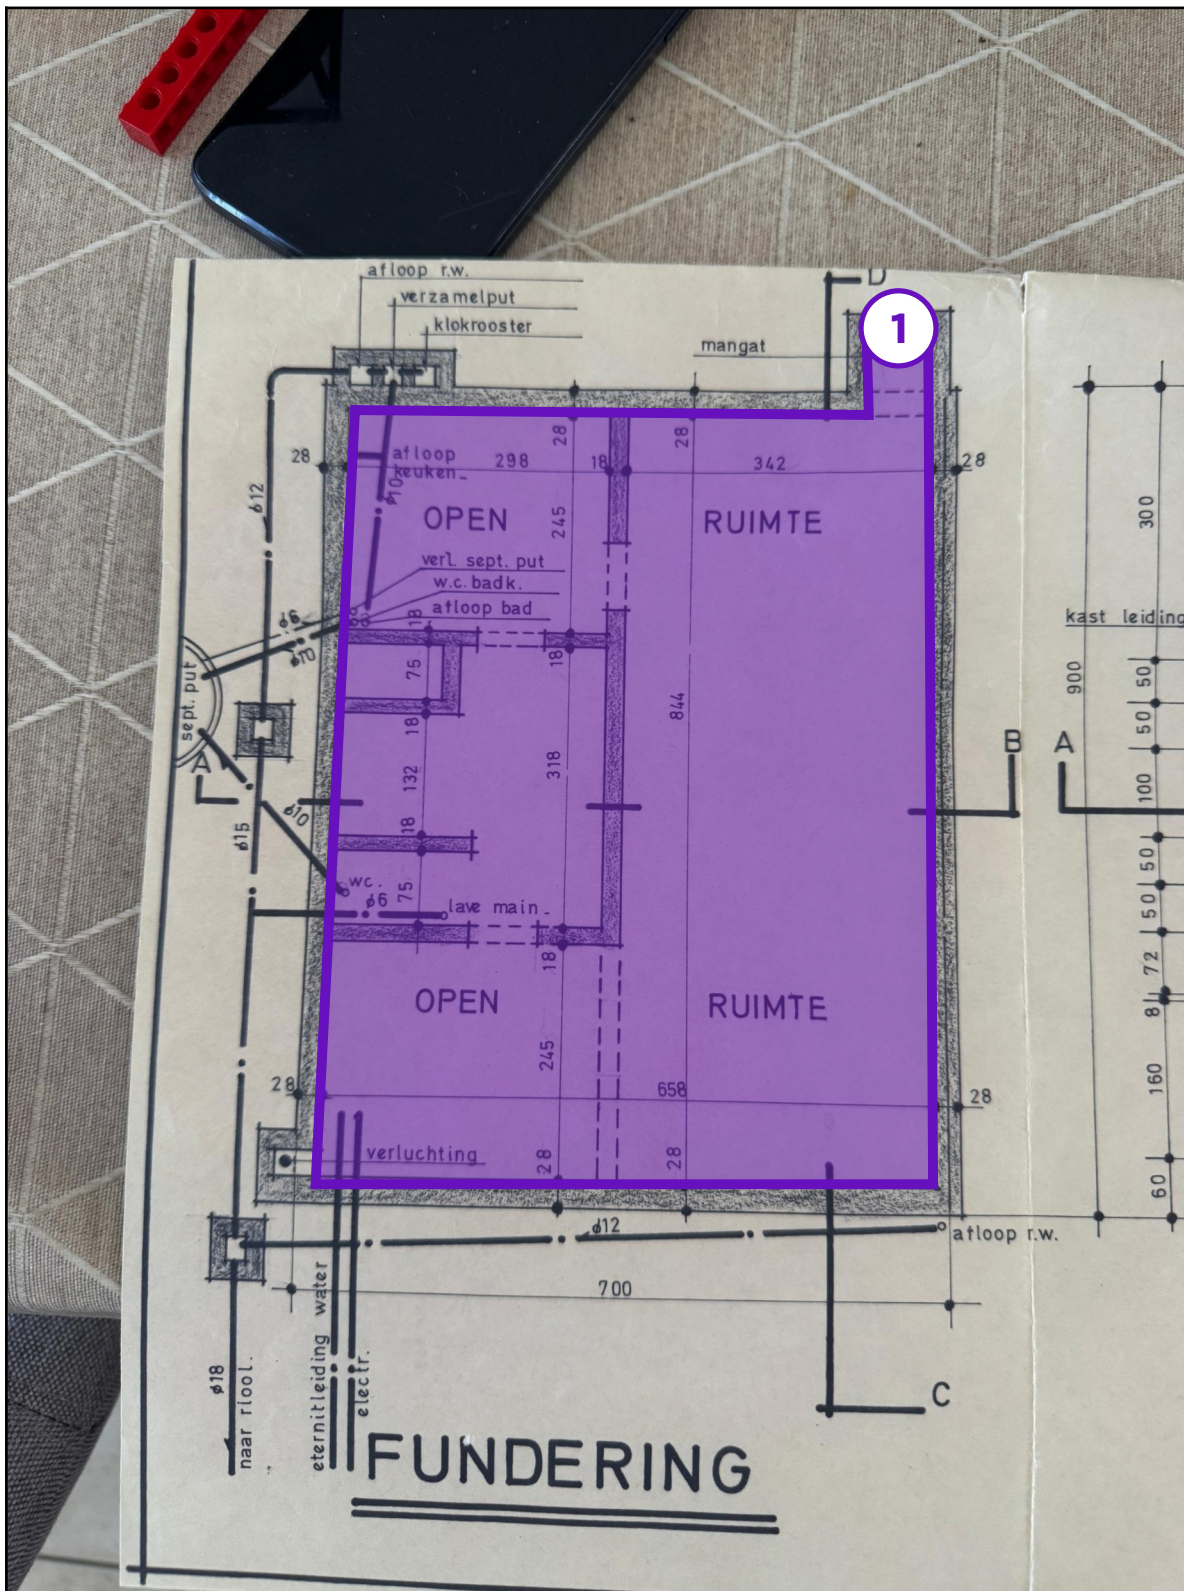
Plan 1.1: fundering

1. Kruipkelder	Beperking	-
----------------	-----------	---

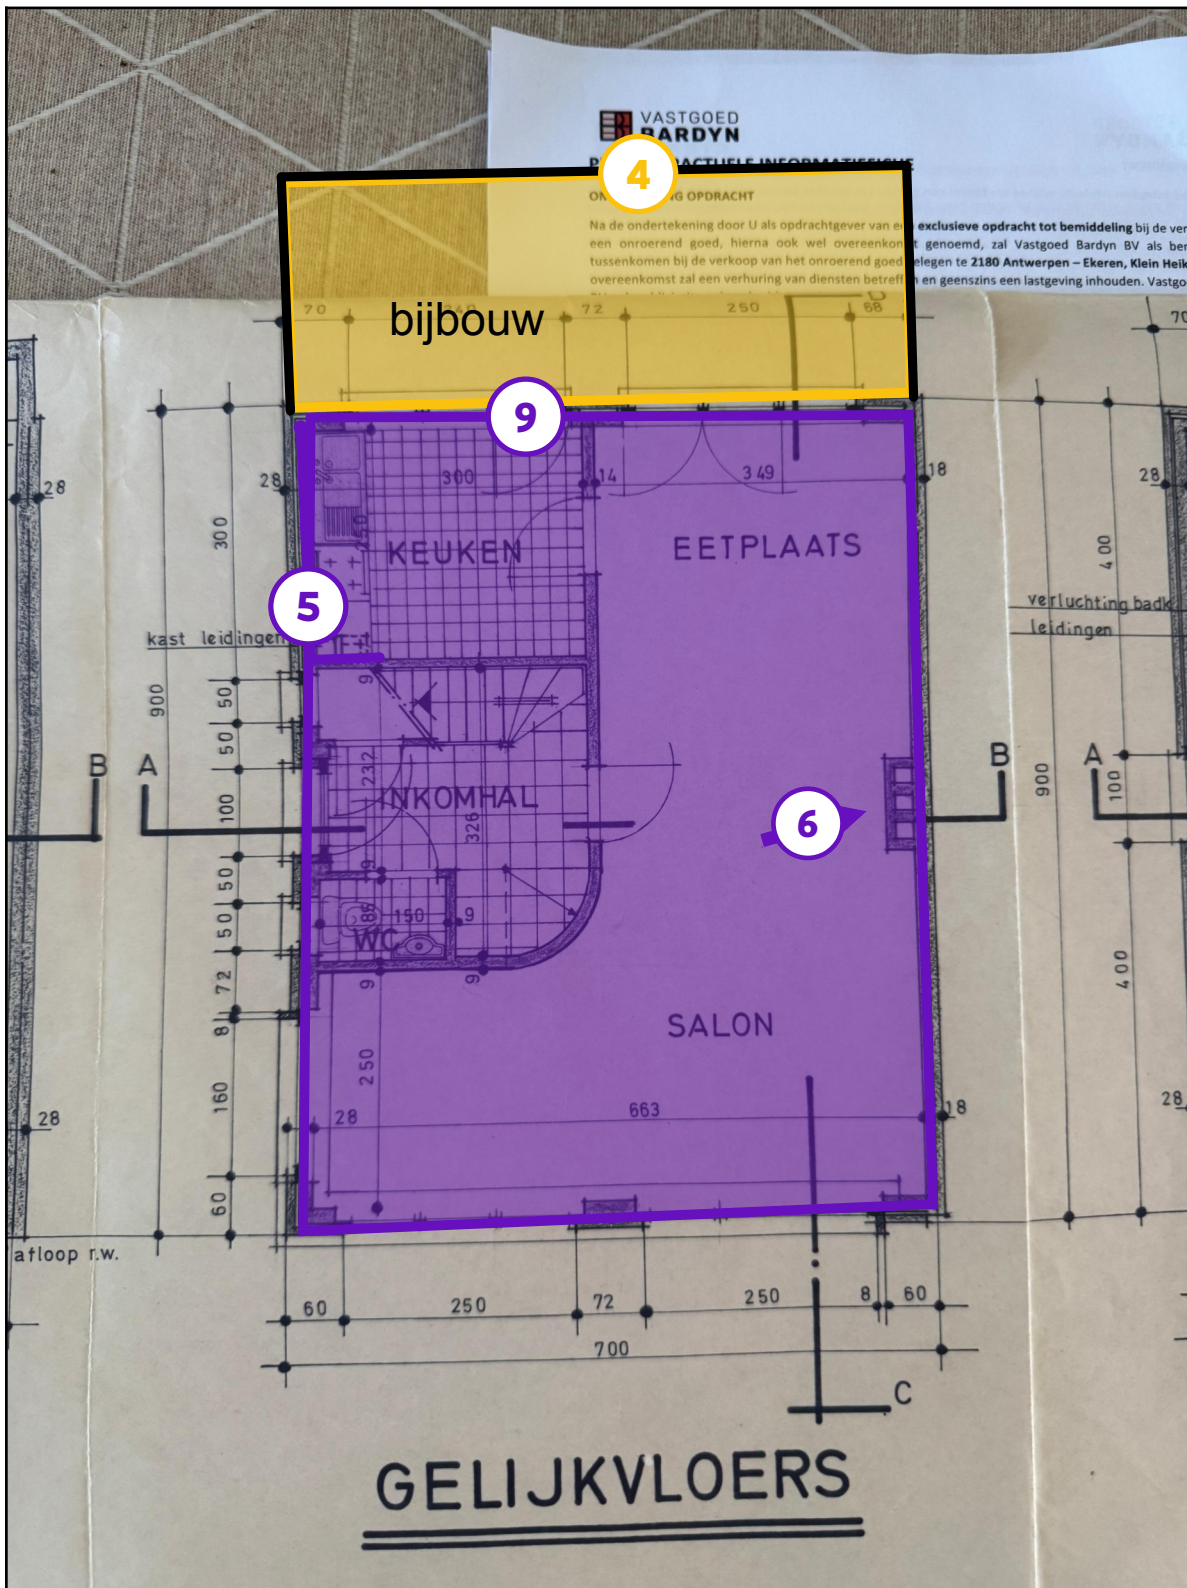
Plan 1.2: glv

4. bijbouw achteraan	Uitsluiting	-
5. Faiencetegels (lijm)	Advies	-
6. Kachelkoord	Advies	-
9. vloertegels (lijm)	Advies	-

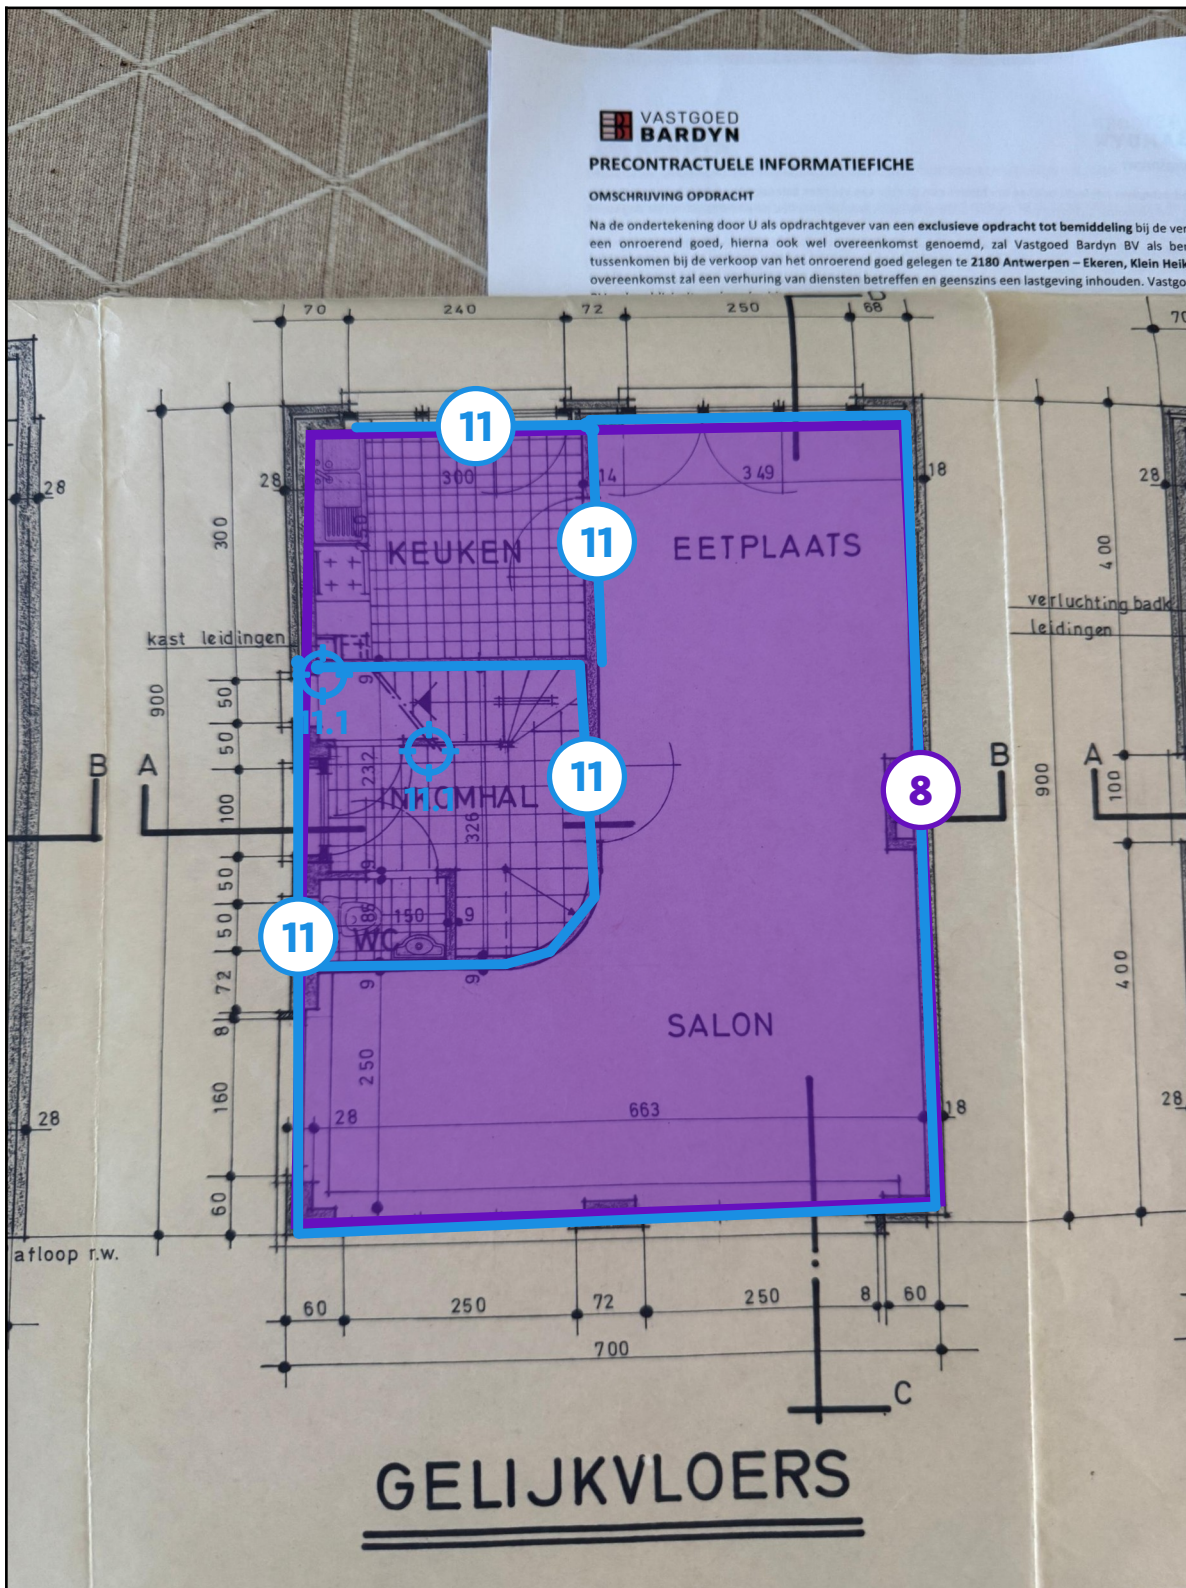
Plan 1.3: glv pleister

8. Afsmeerlaag voegen gipskartonplaten	Advies	-
11. Pleisterwerk wanden	Geen asbest	-
11.1 Code: st01	Mengmonster	-

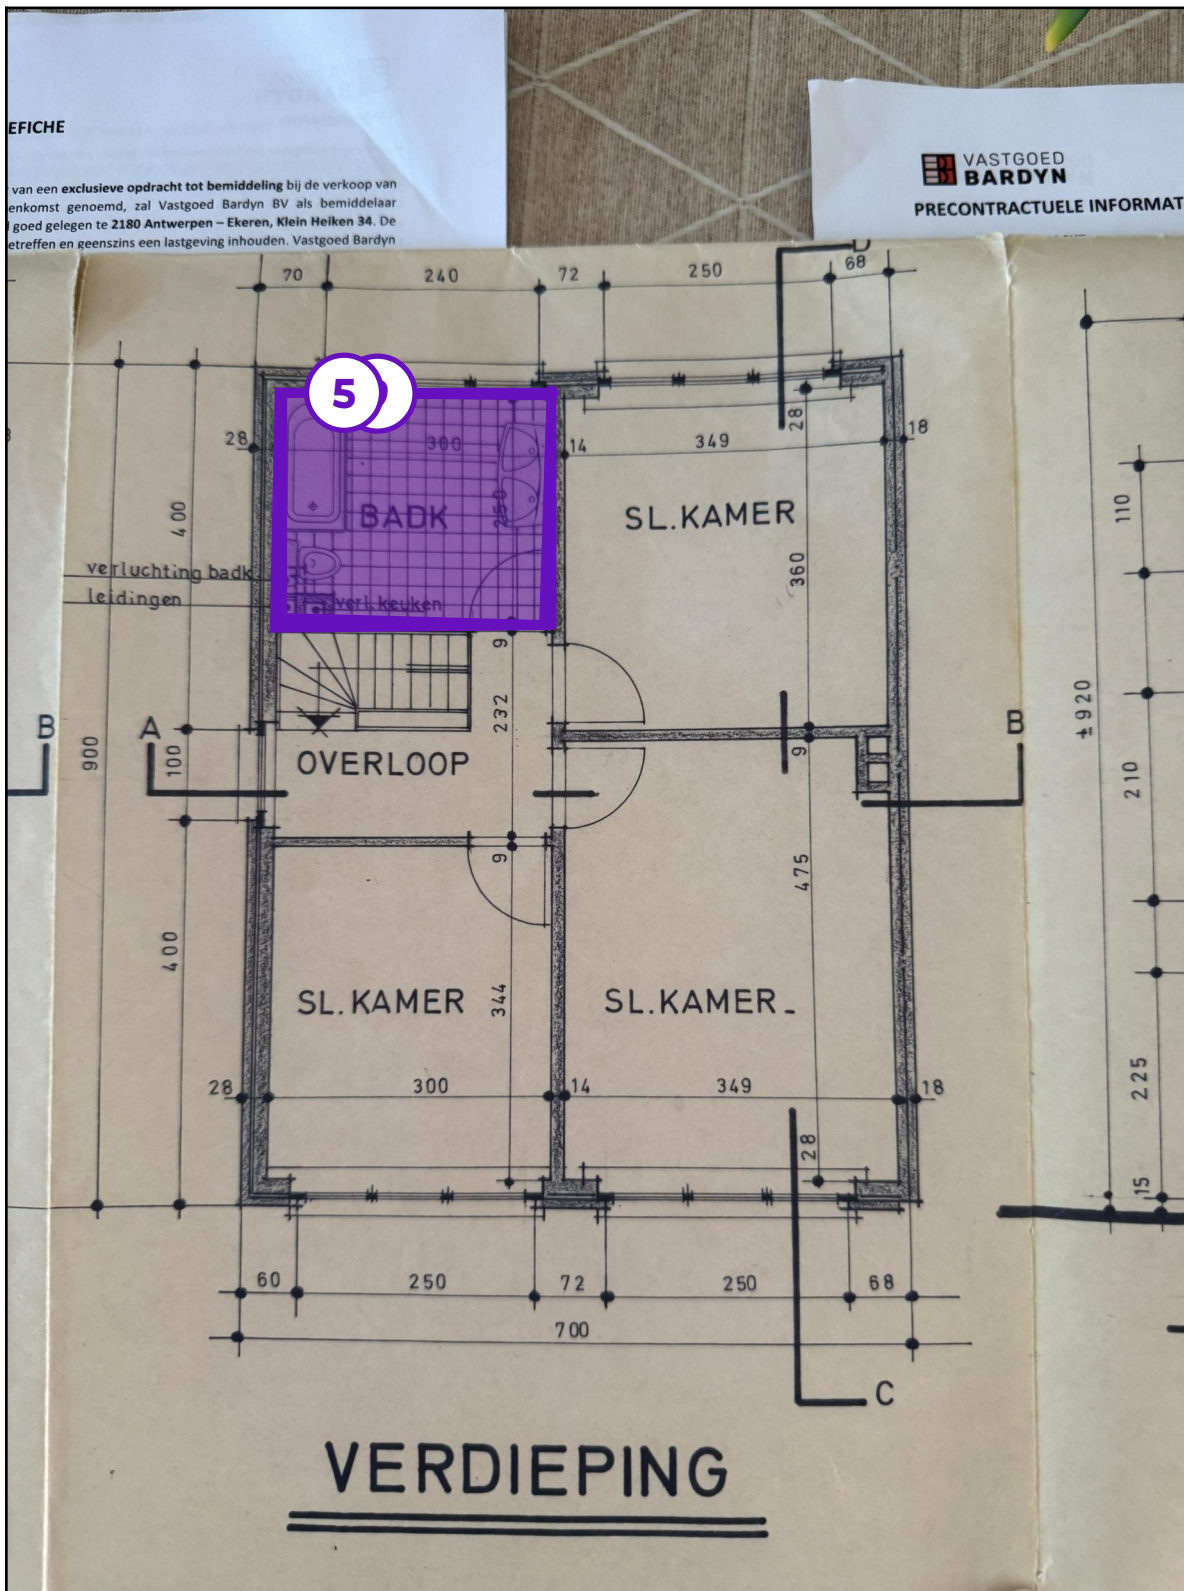
Plan 1.4: 1st verd

5. Faiencetegels (lijm)	Advies	-
9. vloertegels (lijm)	Advies	-

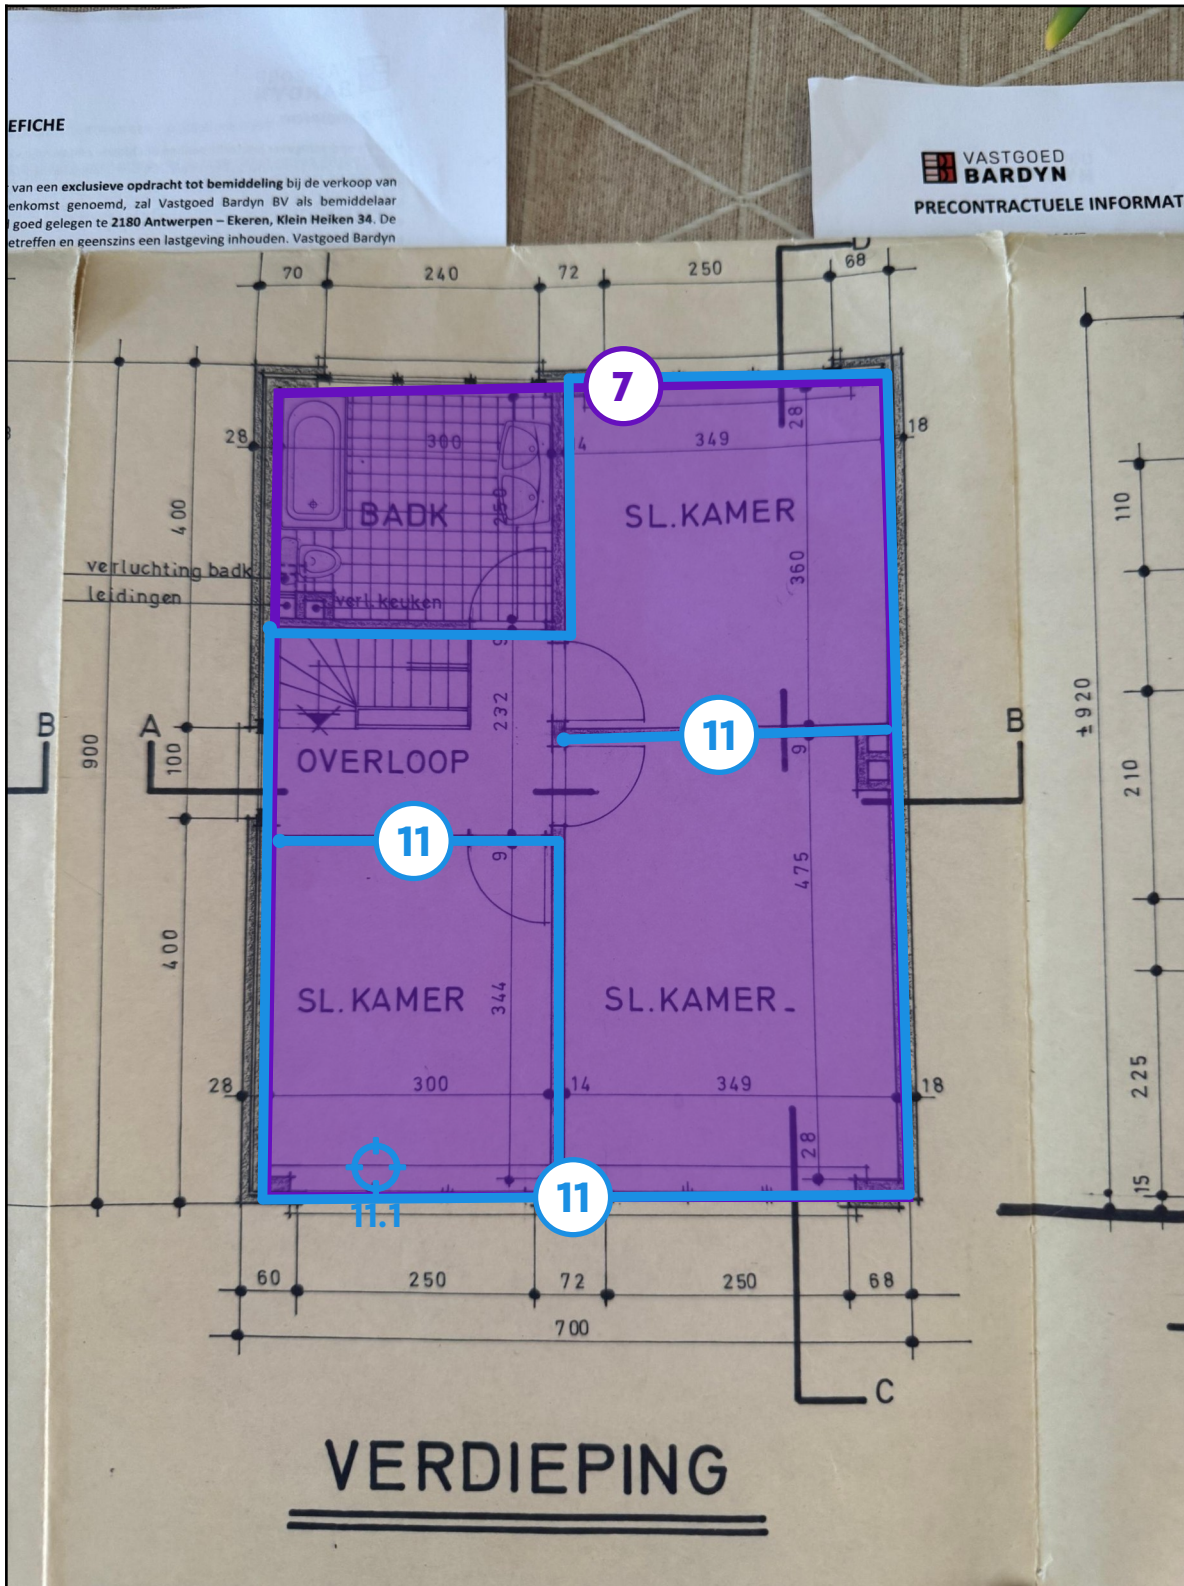
Plan 1.5: 1st verdiep pleister

7. Plafonds bestaande uit voorzetpanelen	Advies	-
11. Pleisterwerk wanden	Geen asbest	-
11.1 Code: st01	Mengmonster	-

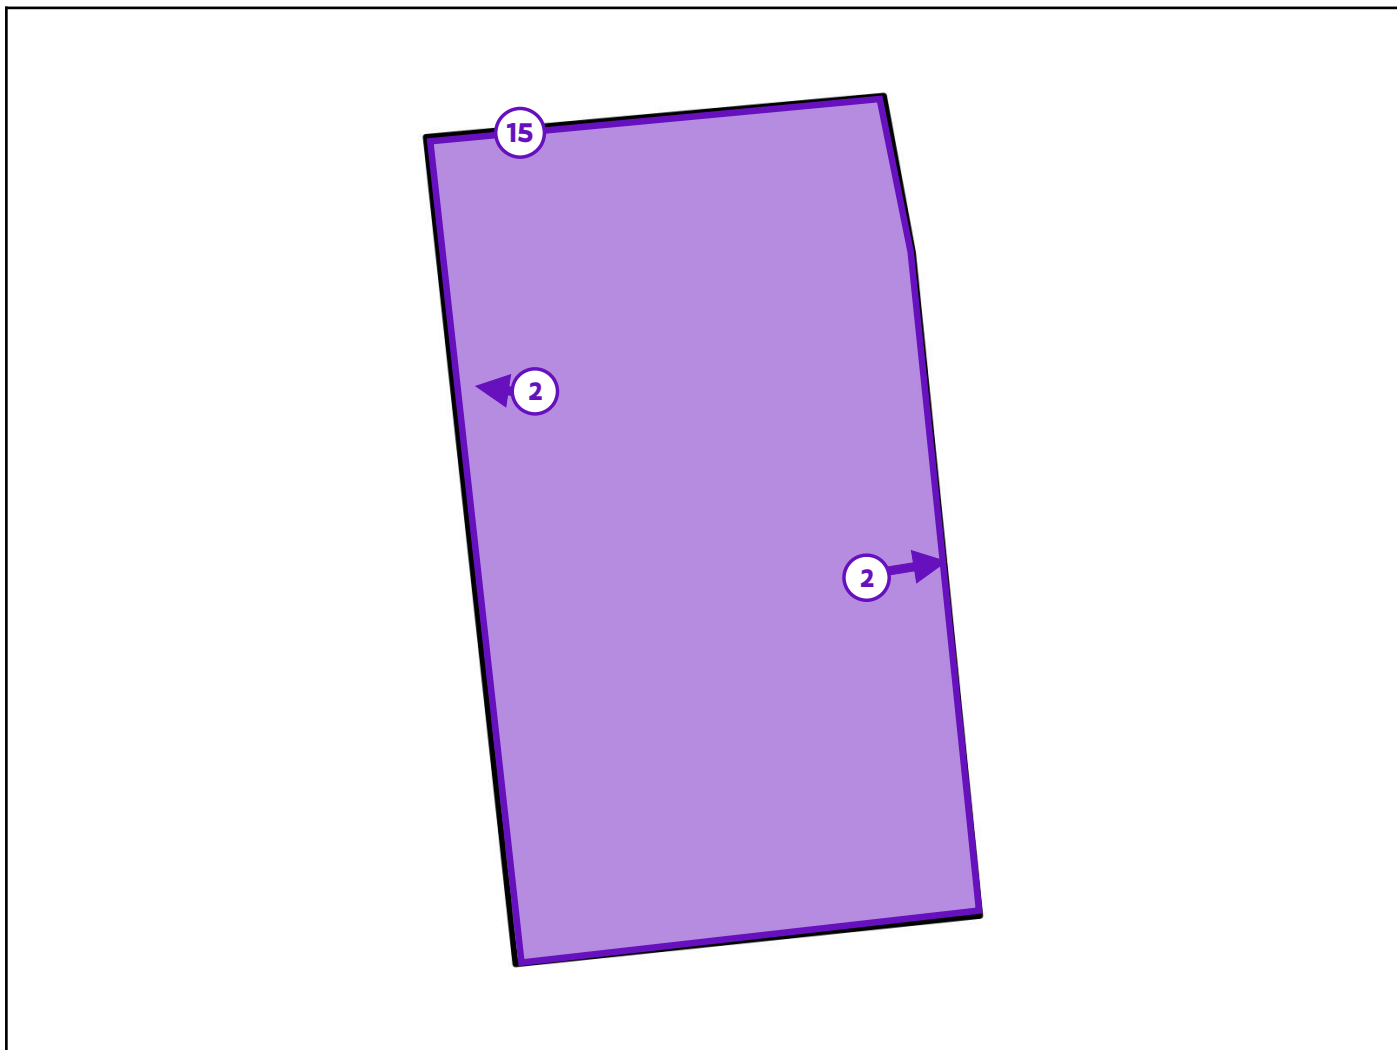
Plan 1.6: Hoofdgebouw

Beschrijving	Type	Actie
2. Schouw	Beperking	-
15. Onderdak (niet waarneembaar)	Overige ruimte of materiaal	-

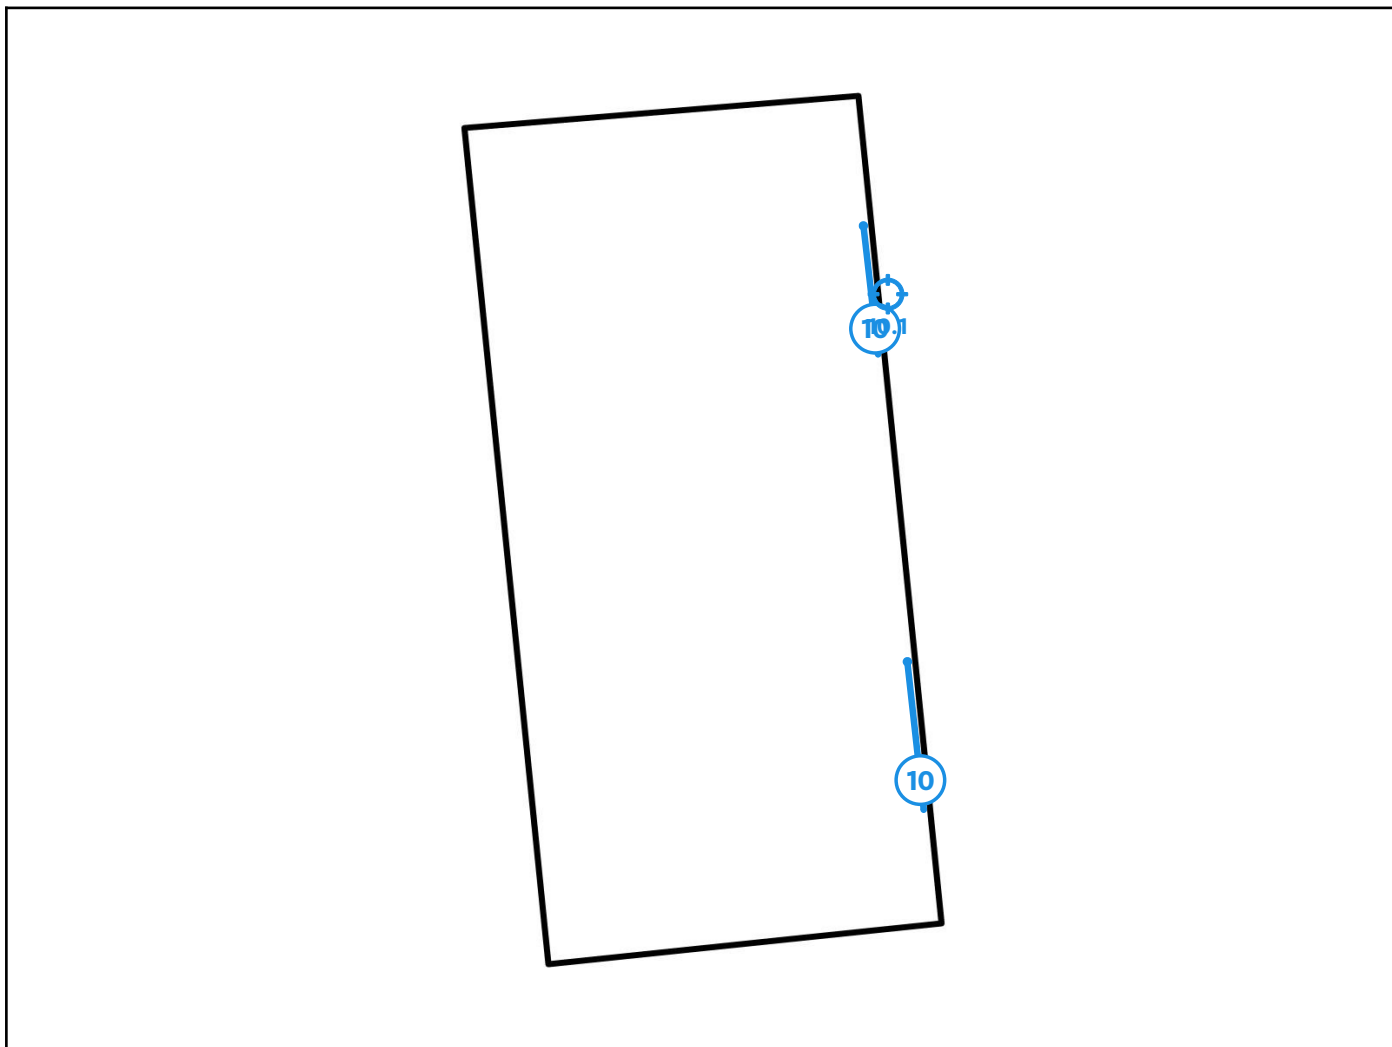
Plan 2.1: garage plan

Beschrijving	Type	Actie
10. Mastiek	Geen asbest	-
10.1 Code: st02	Puntmonster	-

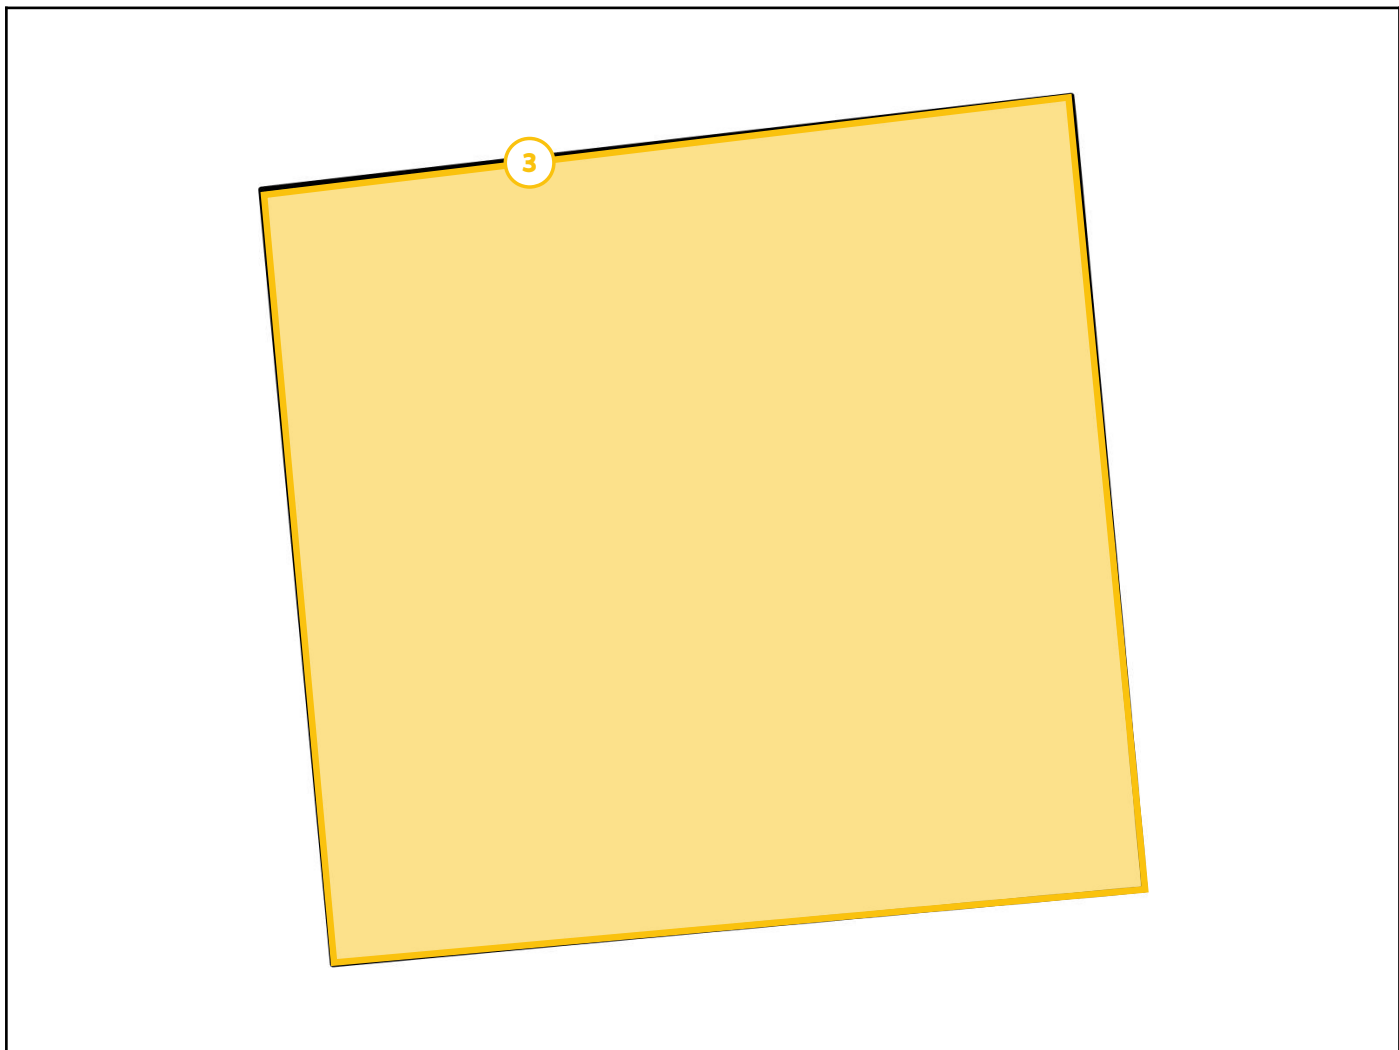
Plan 3.1: tuinhuis plan

Beschrijving	Type	Actie
3. Tuinhuis	Uitsluiting	-
