Asbestinventarisatetest

Beemdenstraat 81, 2930 Brasschaat

Attestnummer : 20260601-000294.000

Uitgegeven op : 01.06.2026

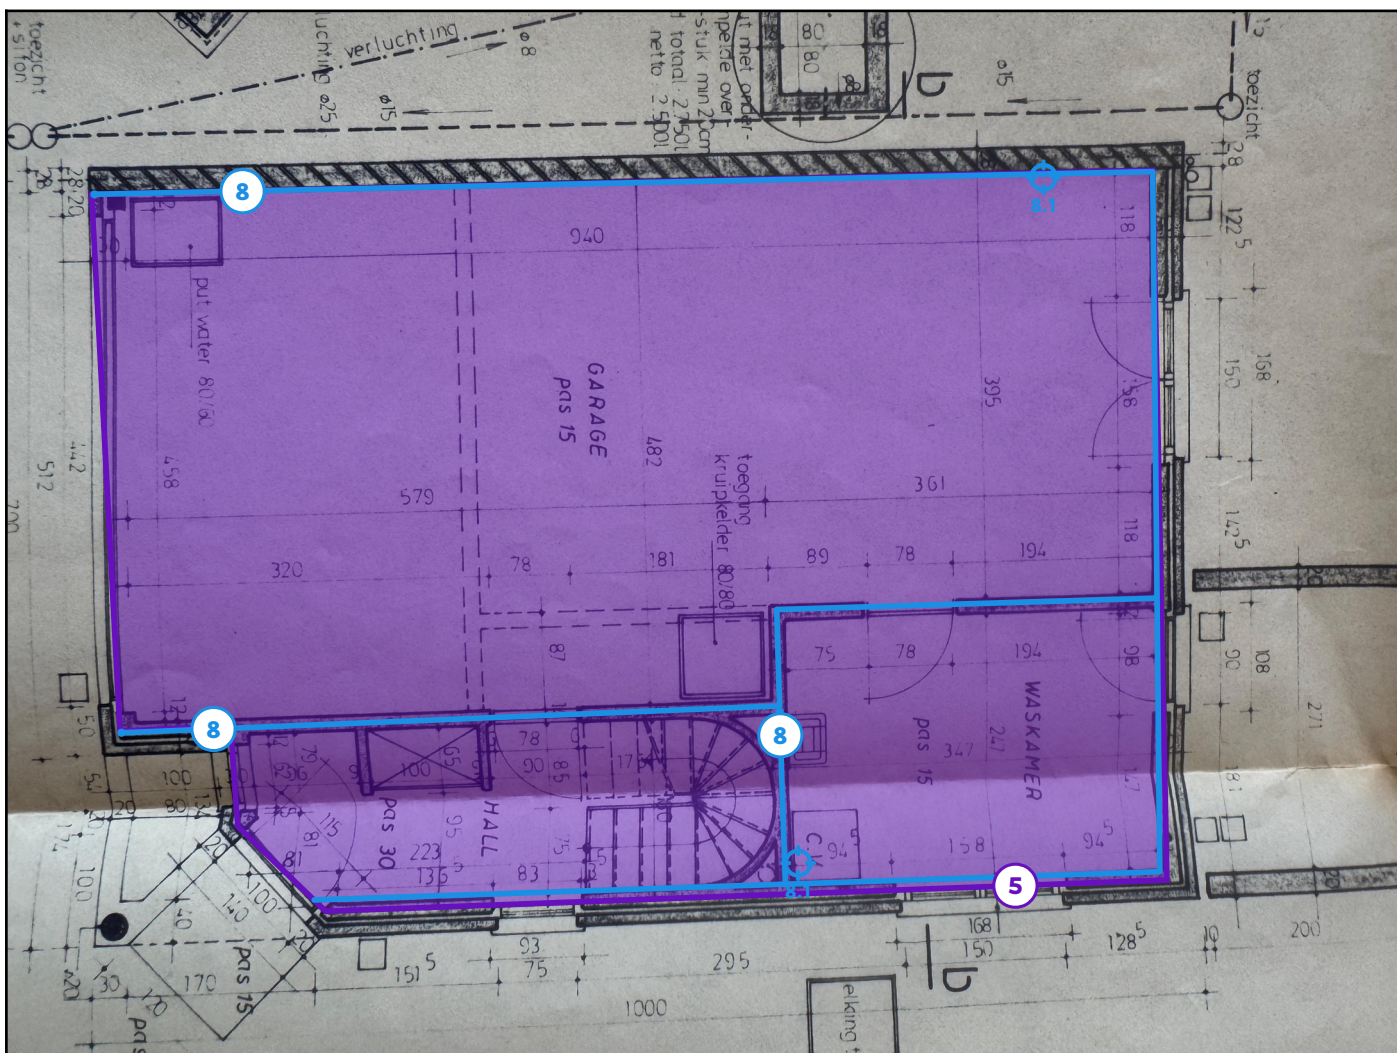
Plan 1.2: glv

Beschrijving	Type	Actie
5. Vloertegels (niet verdacht)	Advies	-
8. Pleisterwerk wanden	Geen asbest	-
8.1 Code: st01	Mengmonster	-

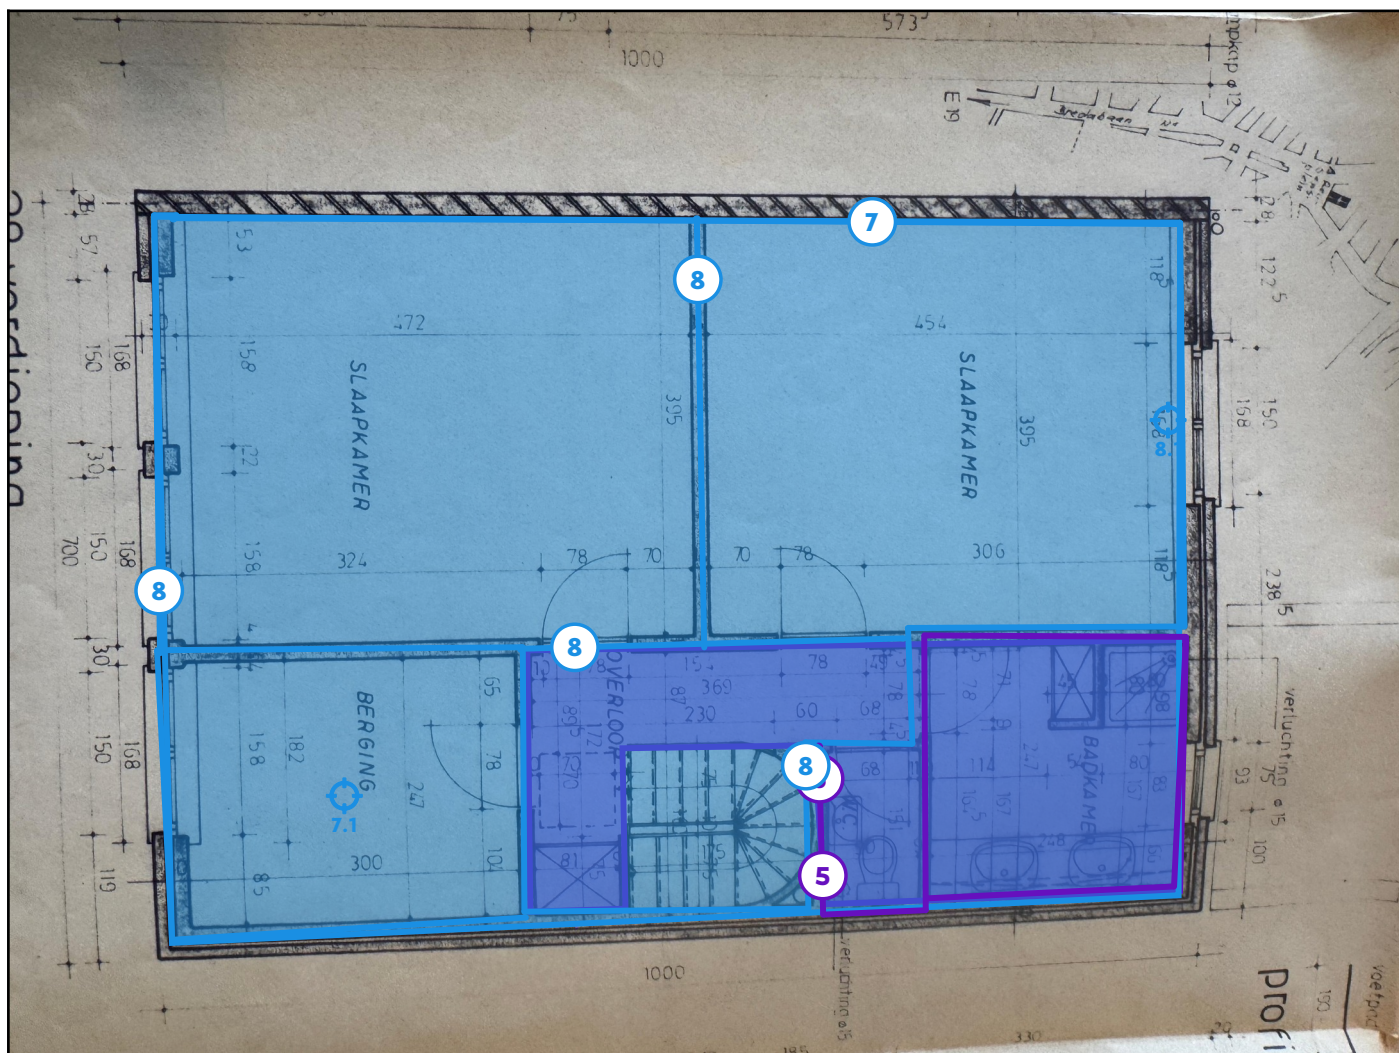
Plan 1.4: 2de verd

Beschrijving	Type	Actie
5. Vloertegels (niet verdacht)	Advies	-
6. Faiencetegels (lijm)	Advies	-
7. Pleisterwerk plafonds	Geen asbest	-
7.1 Code: st02	Mengmonster	-
8. Pleisterwerk wanden	Geen asbest	-
8.1 Code: st01	Mengmonster	-

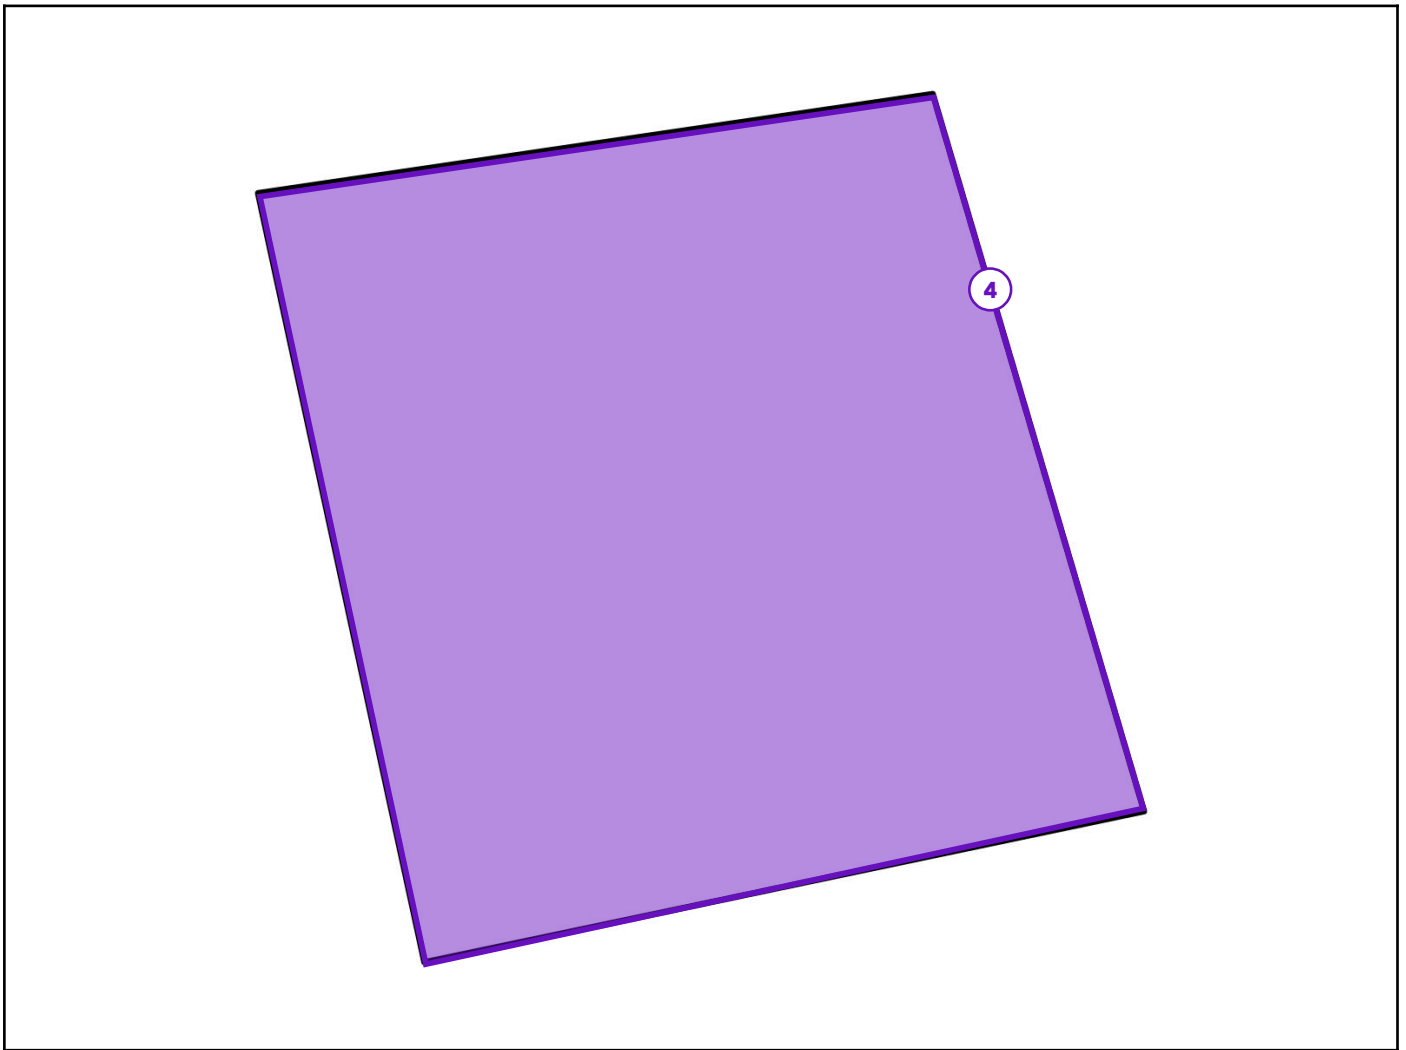
Plan 2.1: tuinhuis plan

Beschrijving	Type	Actie
4. Tuinhuis	Advies	-
