Asbestinventarisatetest

Molenweg 6, 2940 Stabroek

Attestnummer : 20230316-000353.000

Sitgegeven op : 16.03.2023

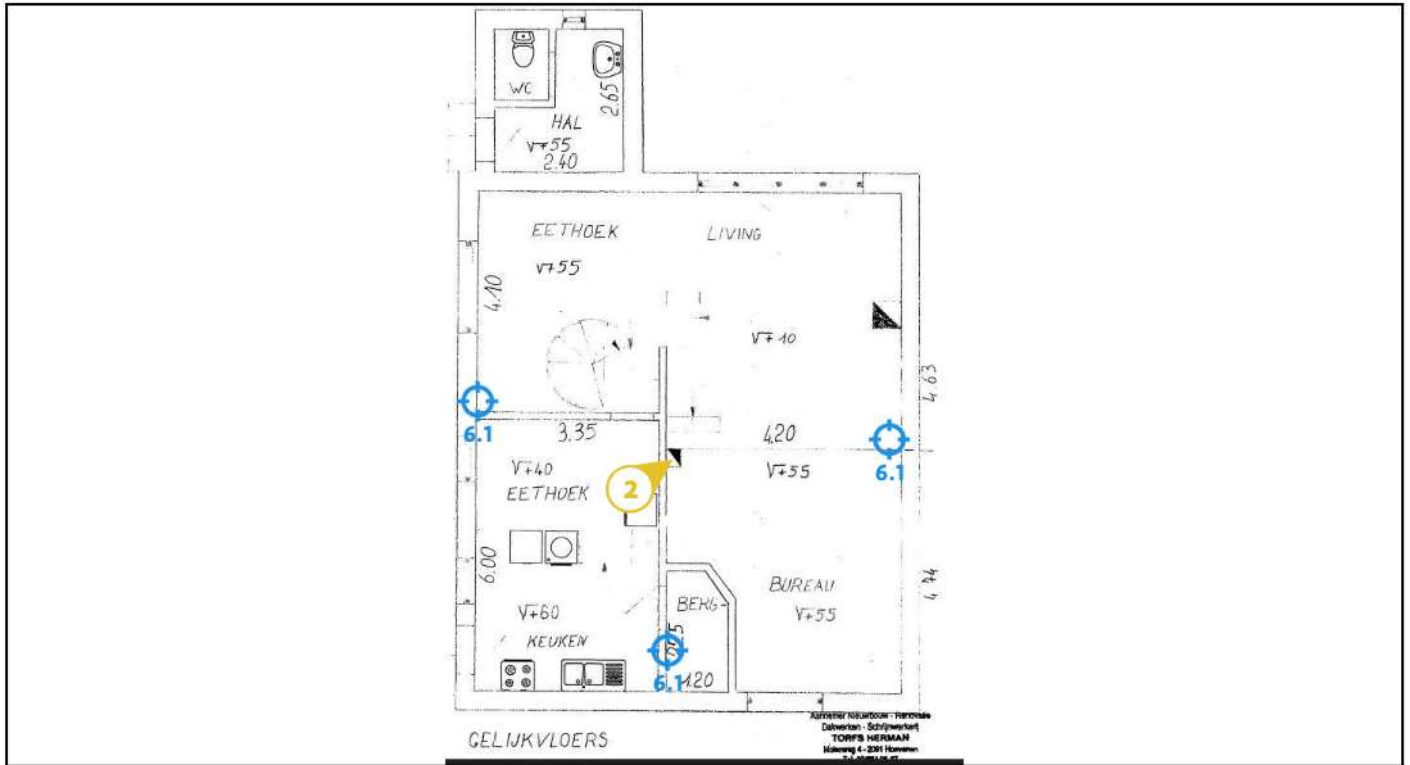
Plan 1.1: GLV

Beschrijving	Type	Actie
2. Adbestcementenn buis	Asbestmateriaal	Zorgvuldig beheren
6. 2 - Pleisterwerk muren	Geen asbest	-
6.1 Code: 2 - Pleisterwerk muren	Mengmonster	-

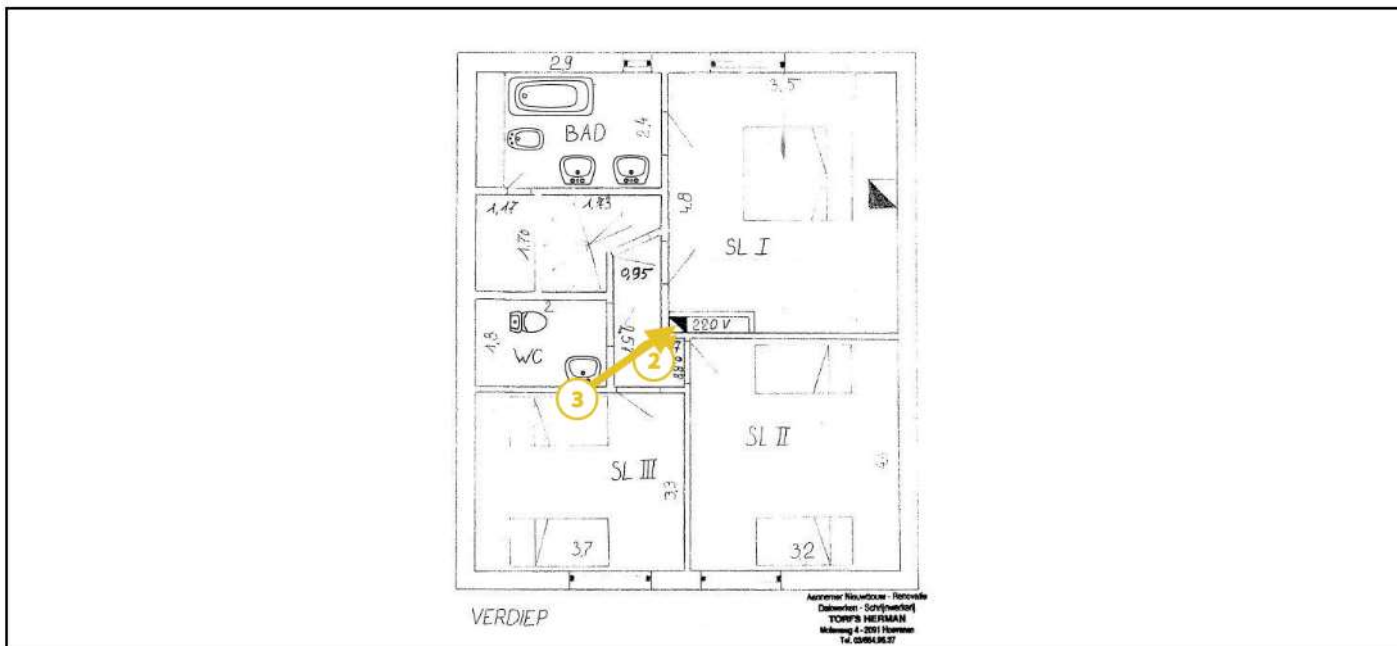
Plan 1.2: V1

Beschrijving	Type	Actie
2. Adbestcementenn buis	Asbestmateriaal	Zorgvuldig beheren
3. Bakeliet kast	Asbestmateriaal	Zorgvuldig beheren

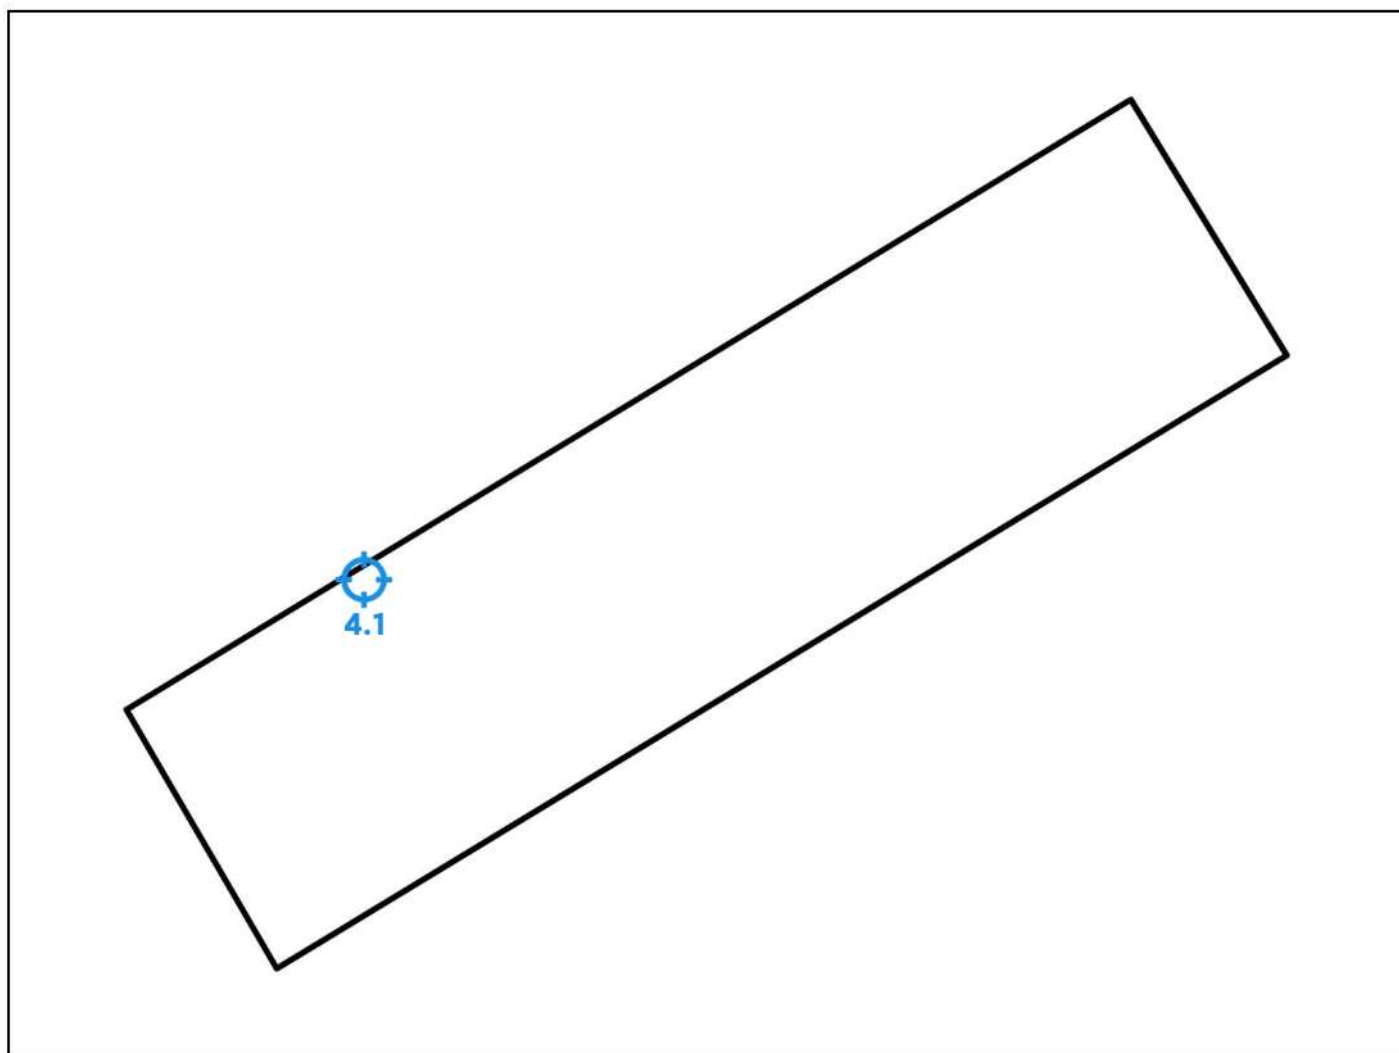
Plan 3.1: Bijgebouw plan

Beschrijving	Type	Actie
4.1 - Vinyl tuinhuis	Geen asbest	-
4.1 Code: 1 - Vinyl tuinhuis	Puntmonster	-
