# Asbestinventarisatetest

Brechtsebaan 129, 2930 Brasschaat

Attestnummer : 20230822-000200.000

## Asbestveilig

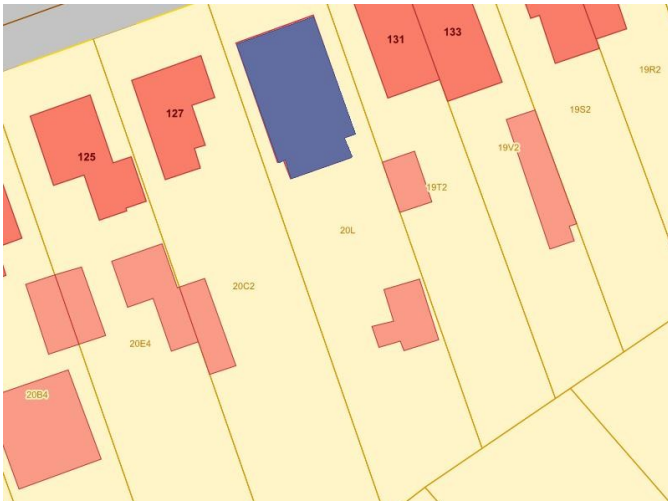
## Zone 1: Woning

Tijdens de inspectie vastgesteld:

**1 Asbestmateriaal**

| Beschrijving | Type | Actie |
|---|---|---|
| 2. Onderdakplaten woning | Asbestmateriaal | Zorgvuldig beheren |

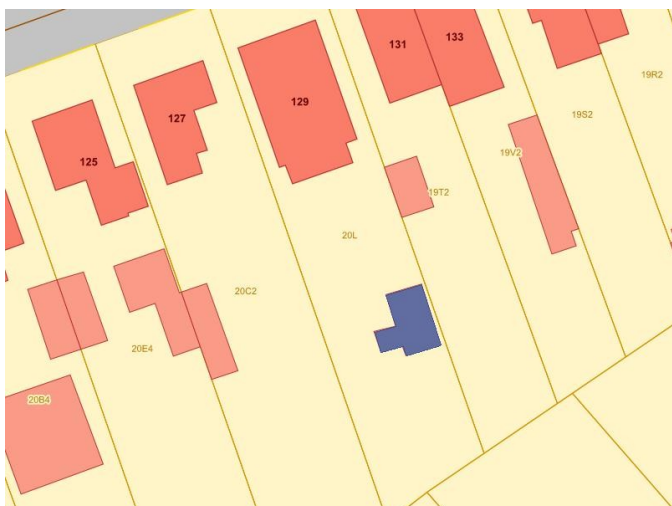
## Zone 2: Garage

Tijdens de inspectie vastgesteld:

**1 Asbestmateriaal**

| Beschrijving | Type | Actie |
|---|---|---|
| 3. Onderdakbeplating garage (staal MM02) | Asbestmateriaal | Zorgvuldig beheren |

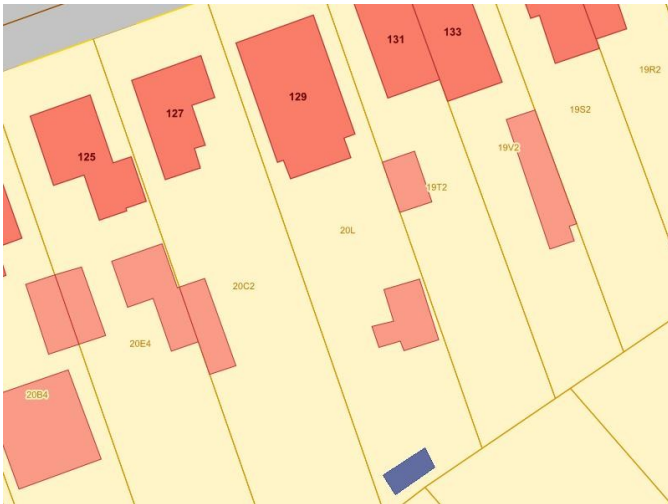
## Zone 3: Stal

Tijdens de inspectie vastgesteld:

**1 Asbestmateriaal**
