Asbestinventarisatetest

Binnenpad 13, 2940 Stabroek

Attestnummer : **20241008-000442.000**

Uitgegeven op : **08.10.2024**

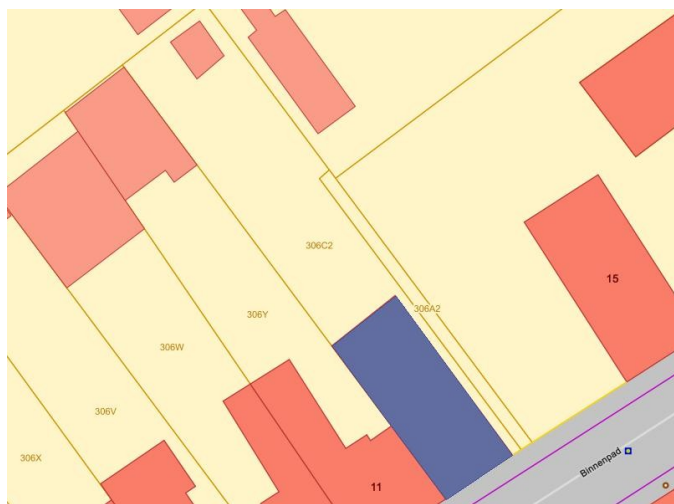
Zone 1: Woning

- 0 Asbestmaterialen
- 0 Beperkingen
- 1 Uitsluiting**
- 0 Roerende goederen
- 0 Puin, steenslag, (water)bodem
- 0 Adviezen
- 2 Geen asbest**

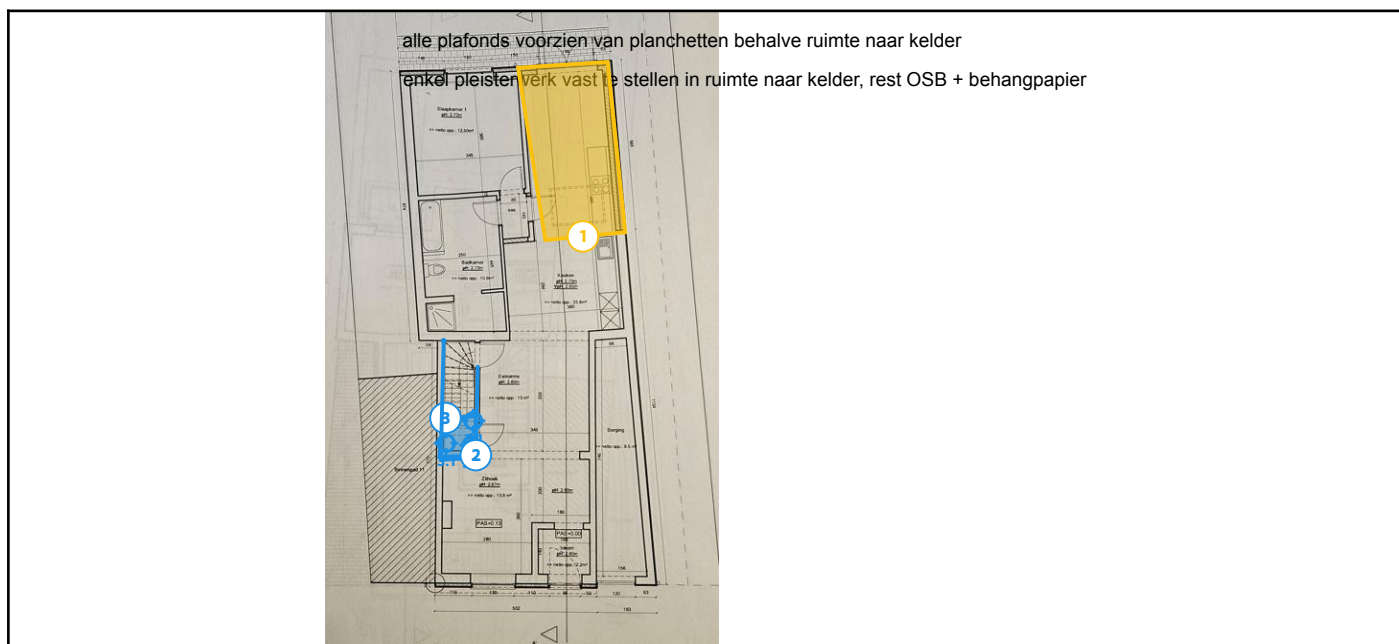
Plan 1.2: Gelijkvloers

Beschrijving	Type	Actie
1. Verbouwing	Uitsluiting	-
2. Bezetting wanden	Geen asbest	-
2.1 Code: MM01 Pleisterwerk wanden	Mengmonster	-
3. Bezetting plafonds	Geen asbest	-
3.1 Code: MM02 Pleisterwerk plafonds	Mengmonster	-

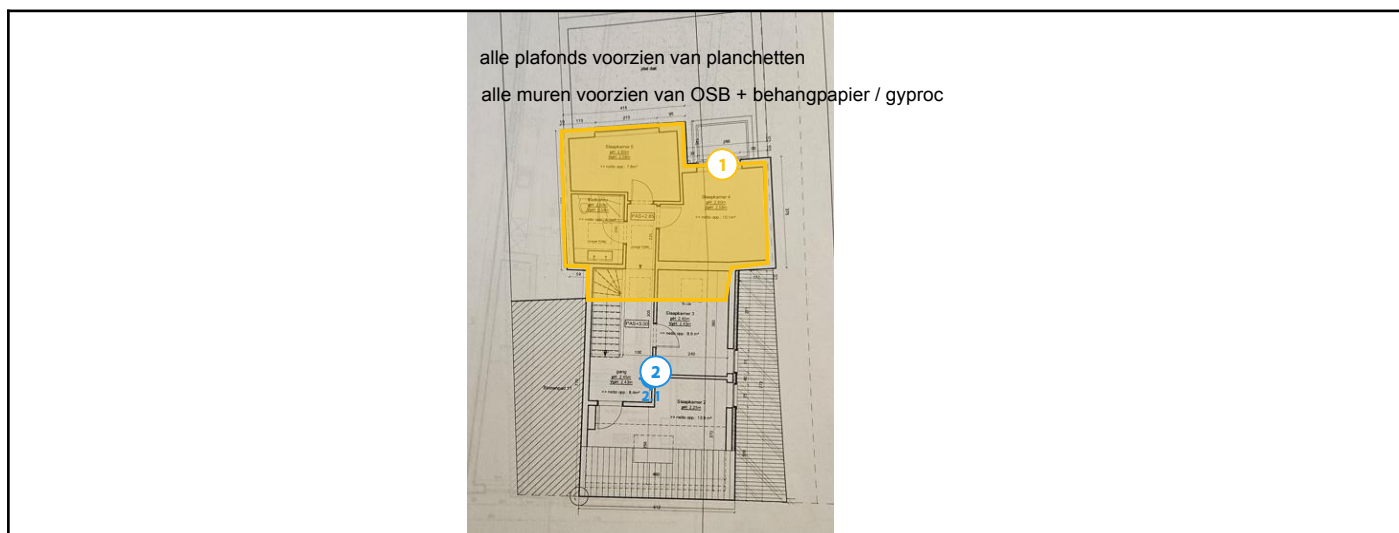
Plan 1.3: Verdieping +1

Beschrijving	Type	Actie
1. Verbouwing	Uitsluiting	-
2. Bezetting wanden	Geen asbest	-
2.1 Code: MM01 Pleisterwerk wanden	Mengmonster	-
