Asbestinventarisatetest

Parijse Weg 19, 2940 Stabroek

Attestnummer : 20241107-000450.000

Uitgegeven op : 07.11.2024

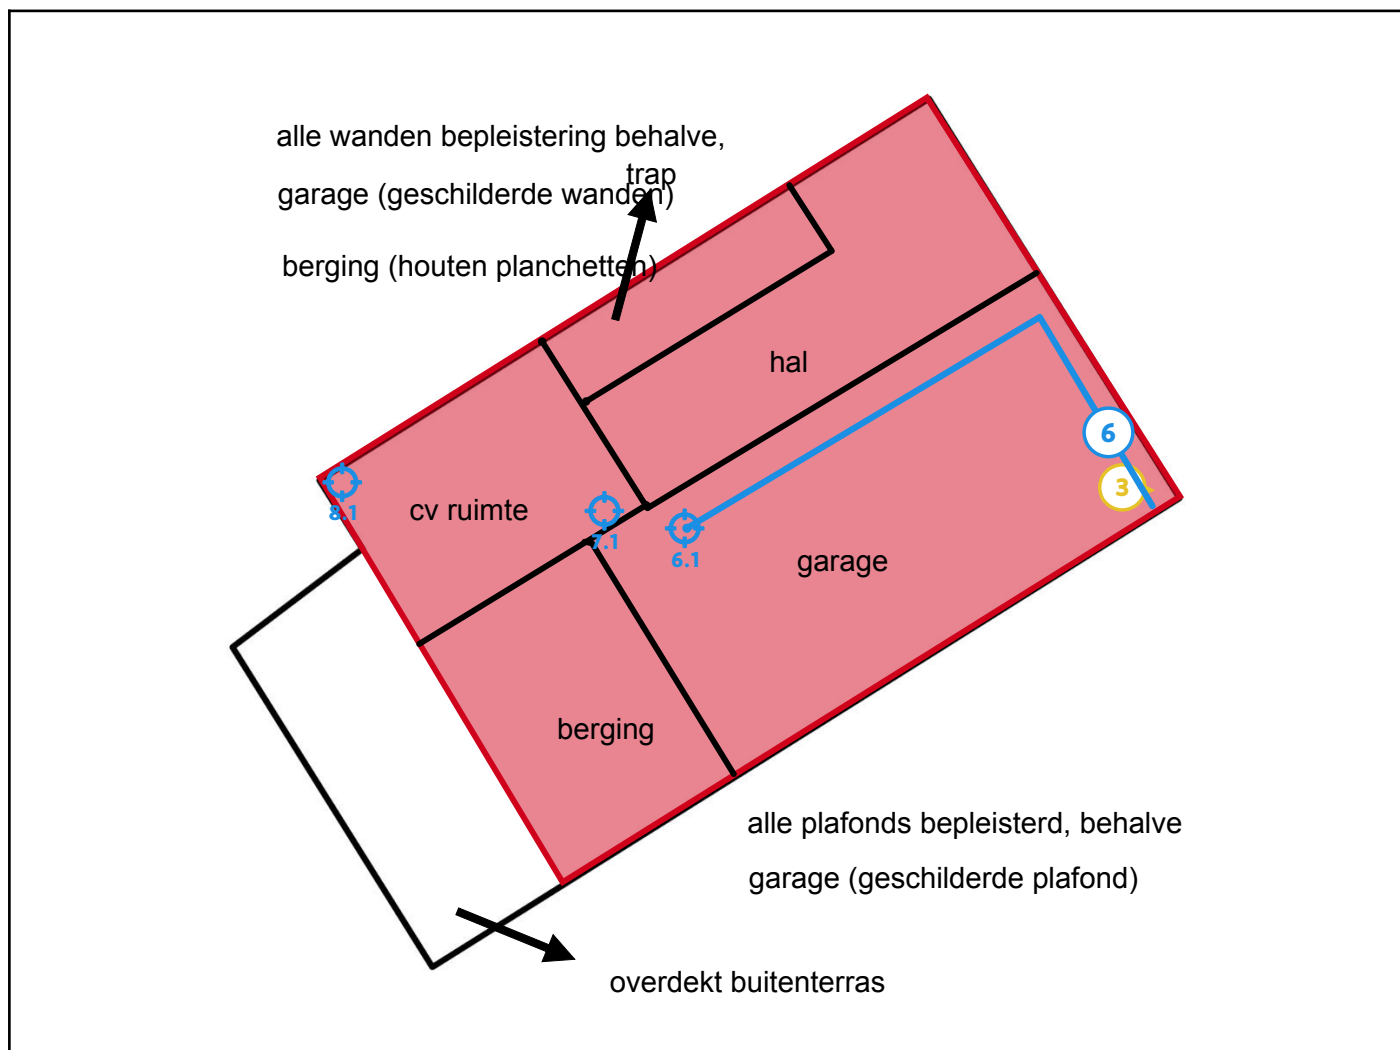
Plan 1.1: Gelijkvloers

Beschrijving	Type	Actie
3. Bakelieten electriciteitsmeter	Asbestmateriaal	Zorgvuldig beheren
6. Thermische isolatie verwarmingsleiding garage	Geen asbest	-
6.1 Code: PM03 Isolatie verwarmingsleiding garage	Puntmonster	-
7. Pleisterwerk wanden	Geen asbest	-
7.1 Code: MM01 Pleisterwerk wanden	Mengmonster	-
8. Pleisterwerk plafonds	Geen asbest	-

8.1 Code: MM02 Pleisterwerk plafonds	Mengmonster	-
--------------------------------------	-------------	---

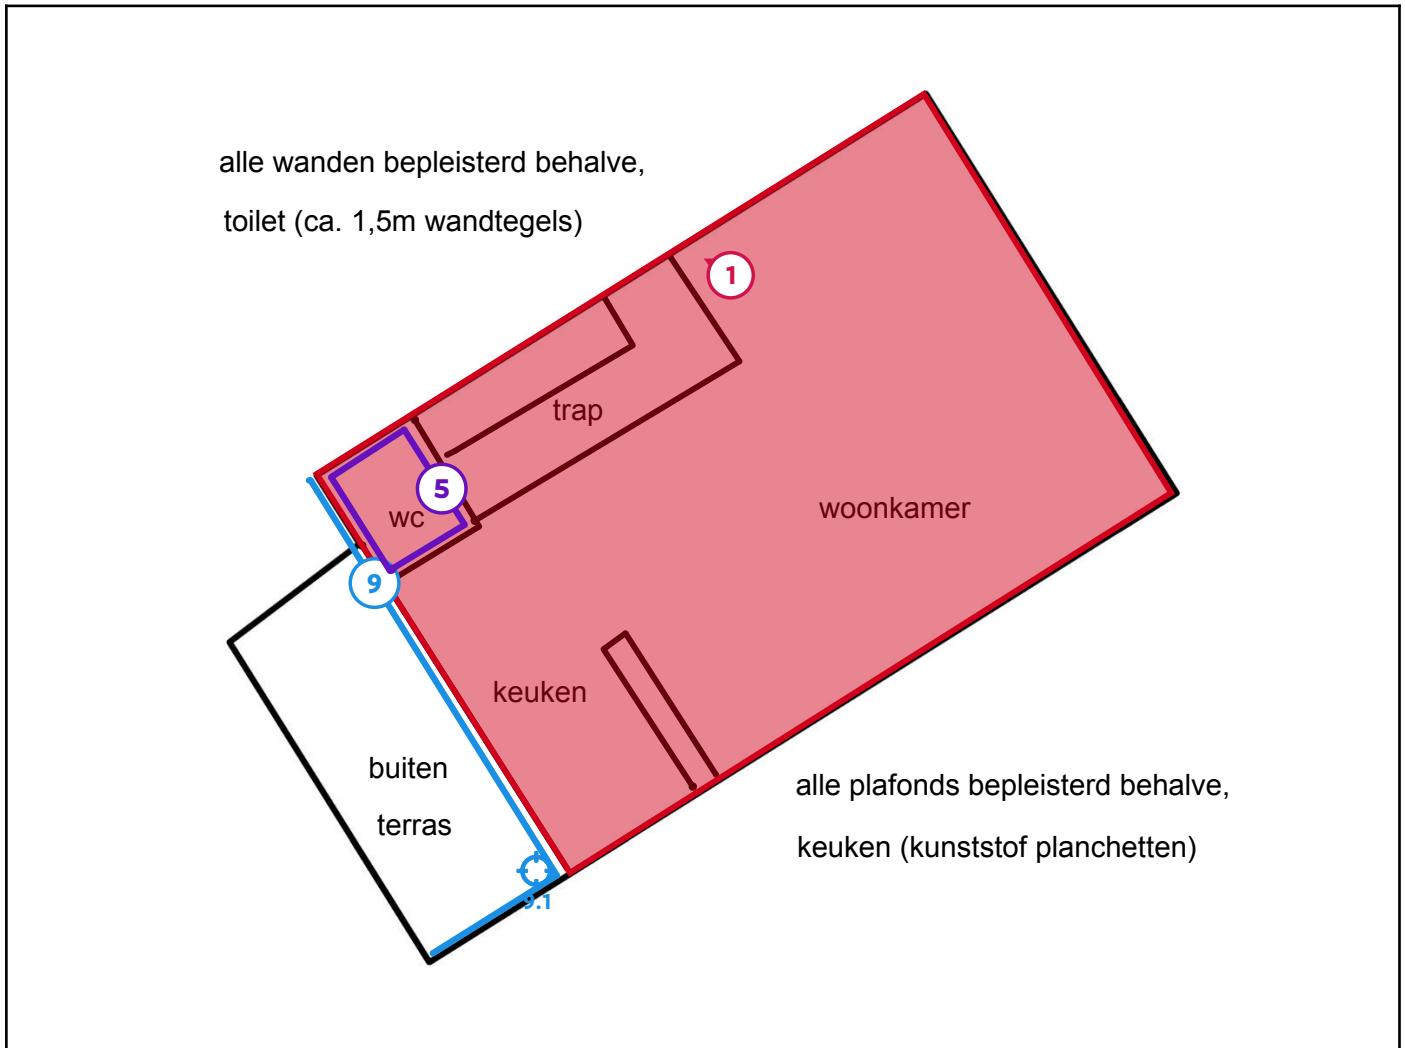
Plan 1.2: Verdieping +1

Beschrijving	Type	Actie
1. Asbesthoudende kachelkoord	Asbestmateriaal	Dringend verwijderen
5. Wandbetegeling toilet en badkamer	Advies	-
9. Buitenbepleistering achtergevel verdieping +1/+2	Geen asbest	-
9.1 Code: MM04 Buitenbepleistering verdieping+1/+2	Mengmonster	-

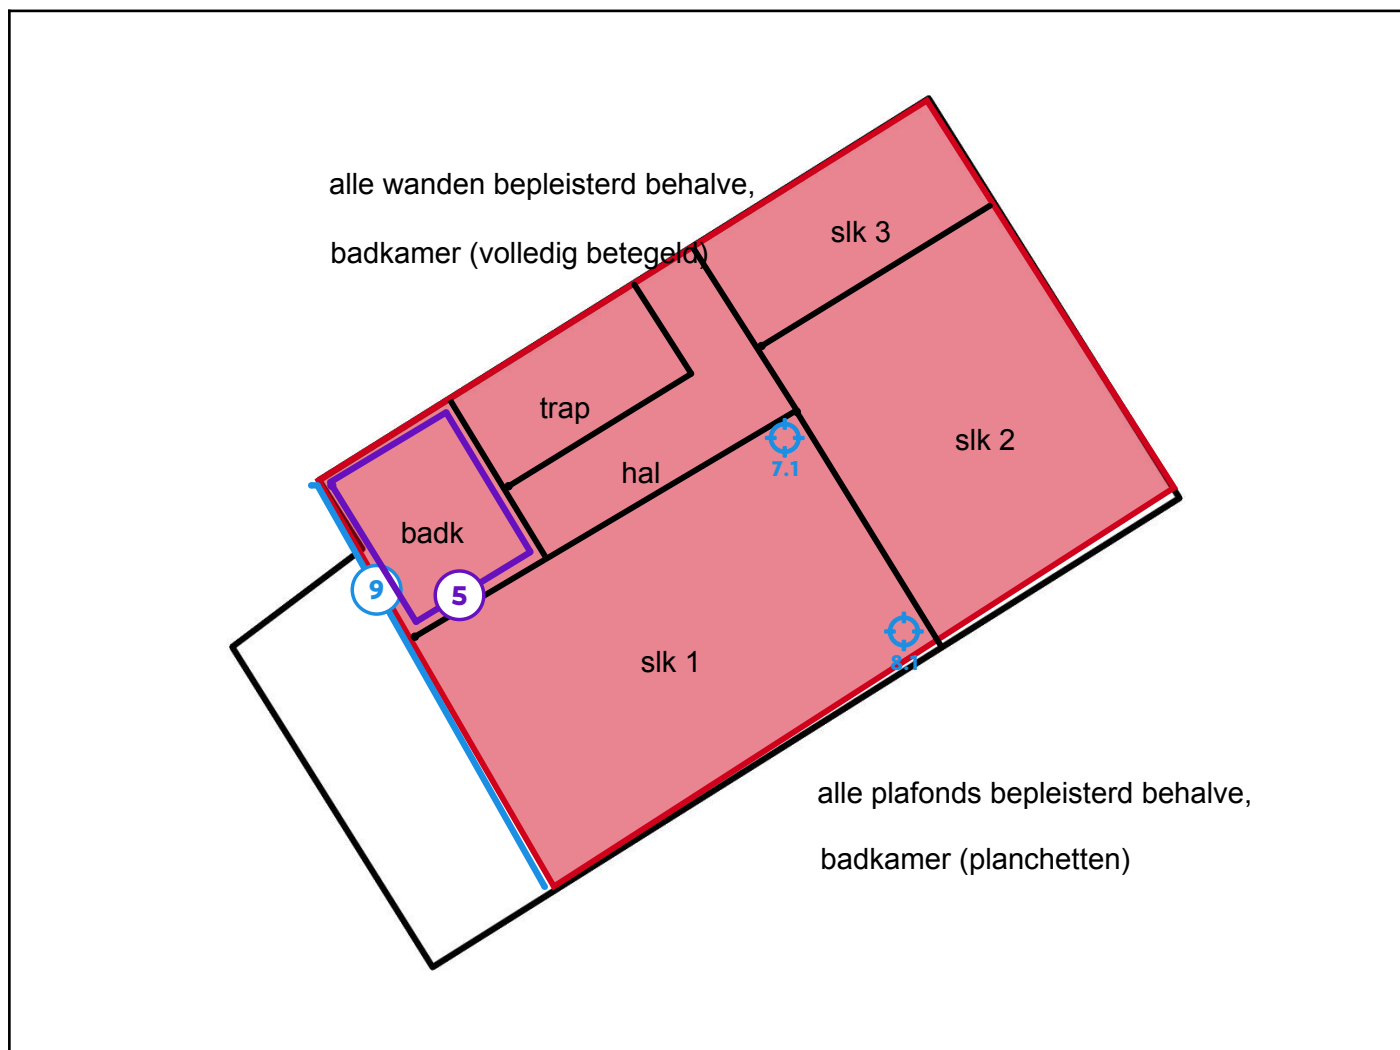
Plan 1.3: verdieping +2

Beschrijving	Type	Actie
5. Wandbetegeling toilet en badkamer	Advies	-
7. Pleisterwerk wanden	Geen asbest	-
7.1 Code: MM01 Pleisterwerk wanden	Mengmonster	-
8. Pleisterwerk plafonds	Geen asbest	-
8.1 Code: MM02 Pleisterwerk plafonds	Mengmonster	-
9. Buitenbepleistering achtergevel verdieping +1/+2	Geen asbest	-

De wandbetegeling in het toilet (hoogte +/-150cm) en in de badkamer (plafondhoog) vertoont geen gebreken waardoor er geen staal van de tegelijm kon worden genomen. Bij een renovatie dient er dus een aanvullend onderzoek te worden uitgevoerd.

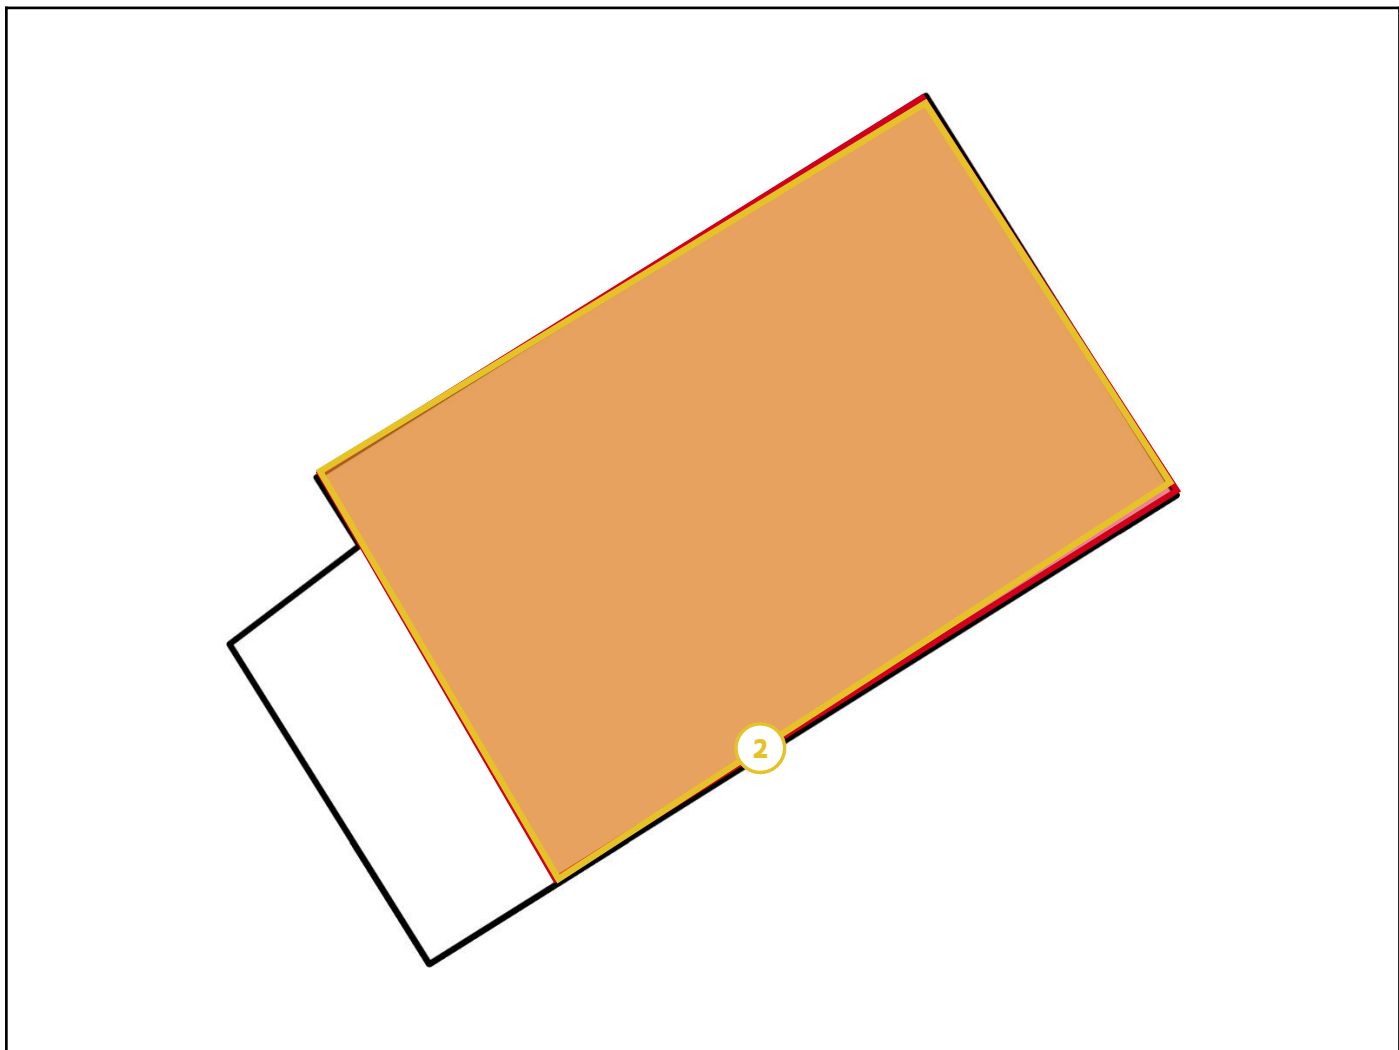
Plan 1.4: Dakenplan

Beschrijving	Type	Actie
2. Roofing hoofddak	Asbestmateriaal	Zorgvuldig beheren

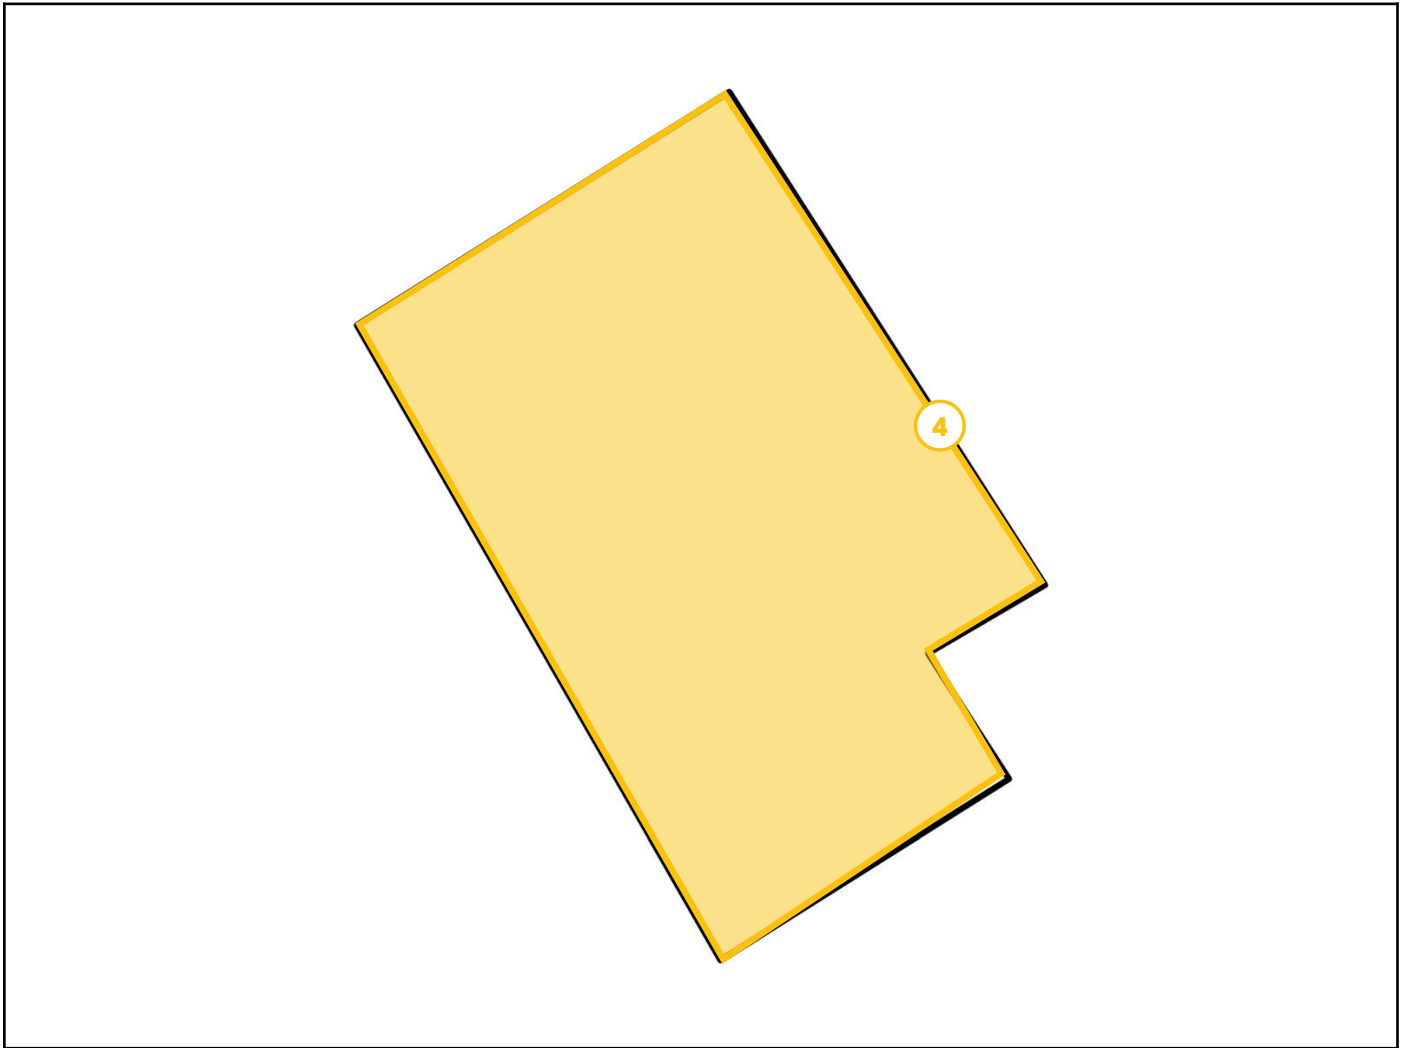
Plan 2.2: Dakenplan tuinhuis

Beschrijving	Type	Actie
4. Roofing tuinhuis	Uitsluiting	-
