# Asbestinventarisatetest

Frans De Peuterstraat 19, 2950 Kapellen

Attestnummer : 20260330-000336.000

Uitgegeven op : 30.03.2026

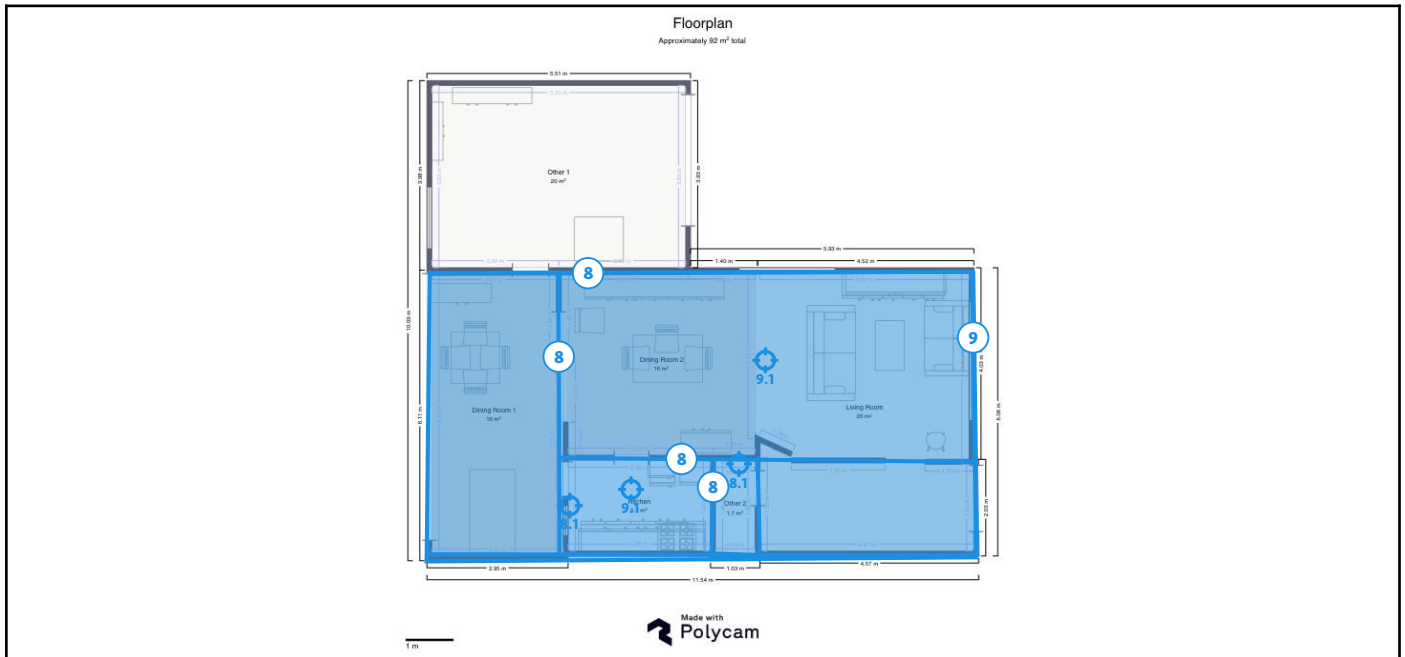
# Plan 1.1: GLV pleister

Beschrijving	Type	Actie
8. Pleisterwerk wanden	Geen asbest	-
8.1 Code: st01	Mengmonster	-
9. Pleisterwerk plafonds	Geen asbest	-
9.1 Code: st02	Mengmonster	-

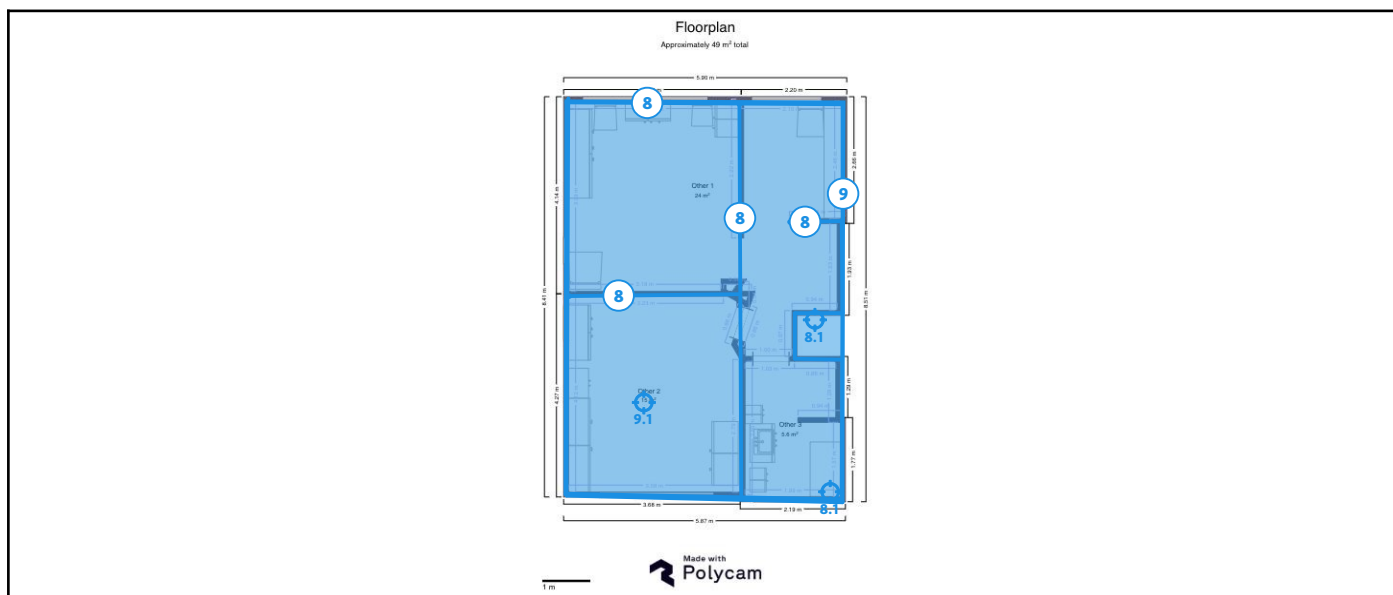
# Plan 1.3: 1st verd pleister

Beschrijving	Type	Actie
8. Pleisterwerk wanden	Geen asbest	-
8.1 Code: st01	Mengmonster	-
9. Pleisterwerk plafonds	Geen asbest	-
9.1 Code: st02	Mengmonster	-

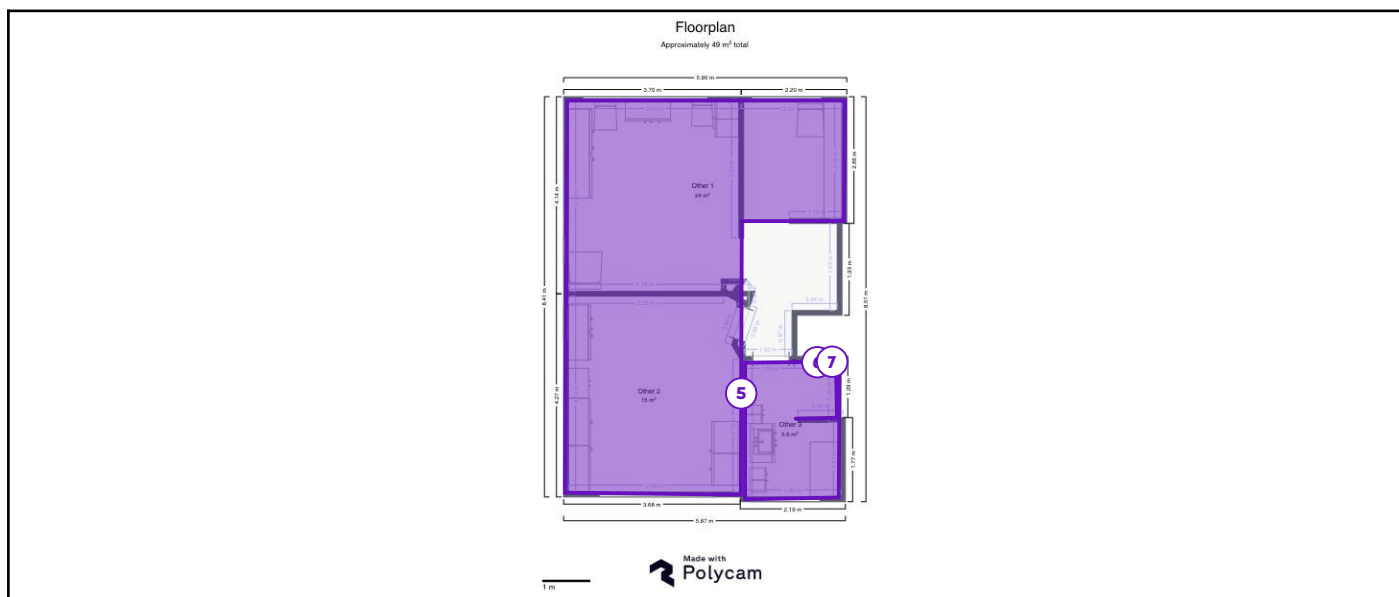
## Plan 1.4: 1st verd

Beschrijving	Type	Actie
5. Vloerzeil	Advies	-
6. Faiencetegels (lijm)	Advies	-
7. vloertegels (lijm)	Advies	-
