# Asbestinventarisatetest

Augustijnslei 151/1001, 2930 Brasschaat

Attestnummer : 20250910-000459.000

Uitgegeven op : 10.09.2025

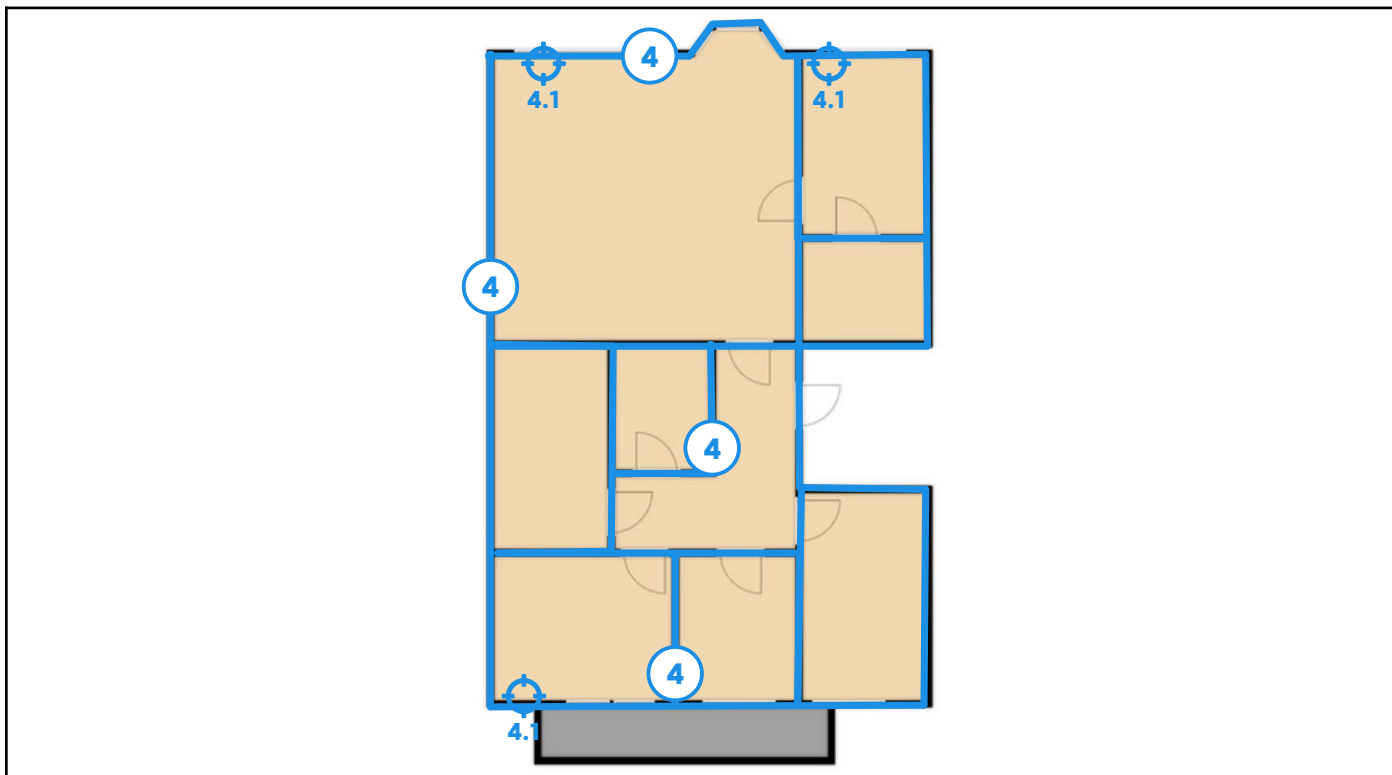
## Plan 1.1: plan-appartement-pleisterwerk-muren

Beschrijving	Type	Actie
4. pleisterwerk muren	Geen asbest	-
4.1 Code: 001	Mengmonster	-

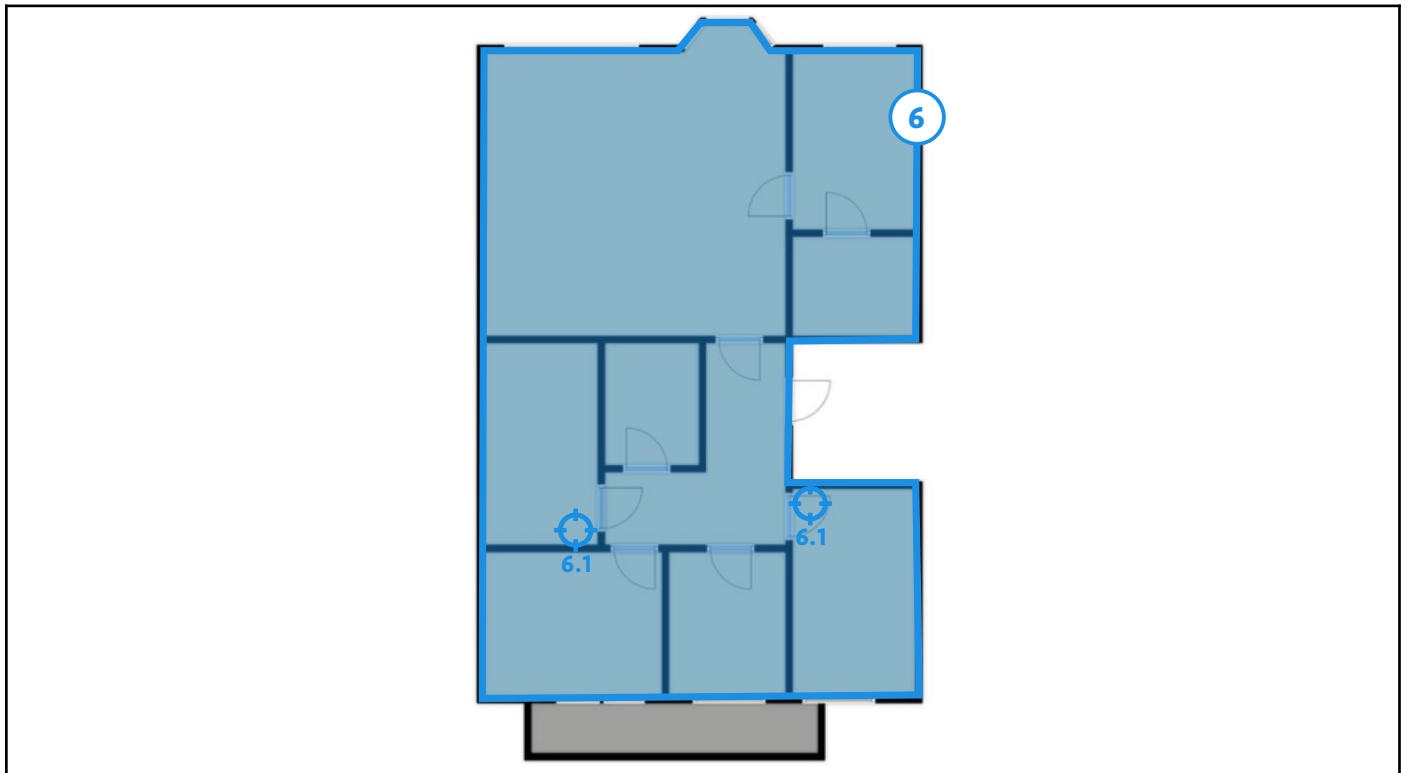
## Plan 1.2: plan-appartement-pleisterwerk-plafonds

Beschrijving	Type	Actie
6. pleisterwerk plafonds	Geen asbest	-
6.1 Code: 002	Mengmonster	-

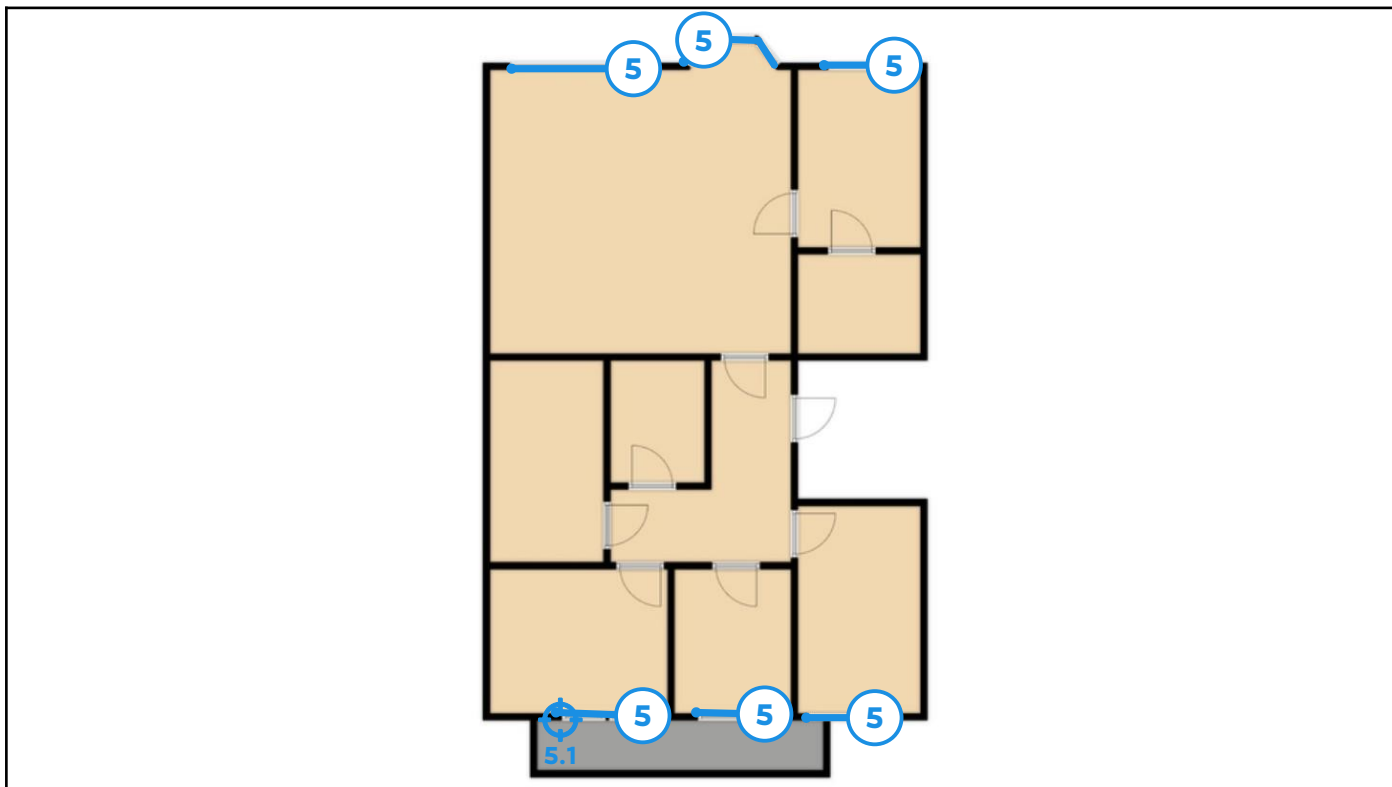
## Plan 1.3: plan-appartement-mastiek

Beschrijving	Type	Actie
5. Mastiek	Geen asbest	-
5.1 Code: 003	Puntmonster	-

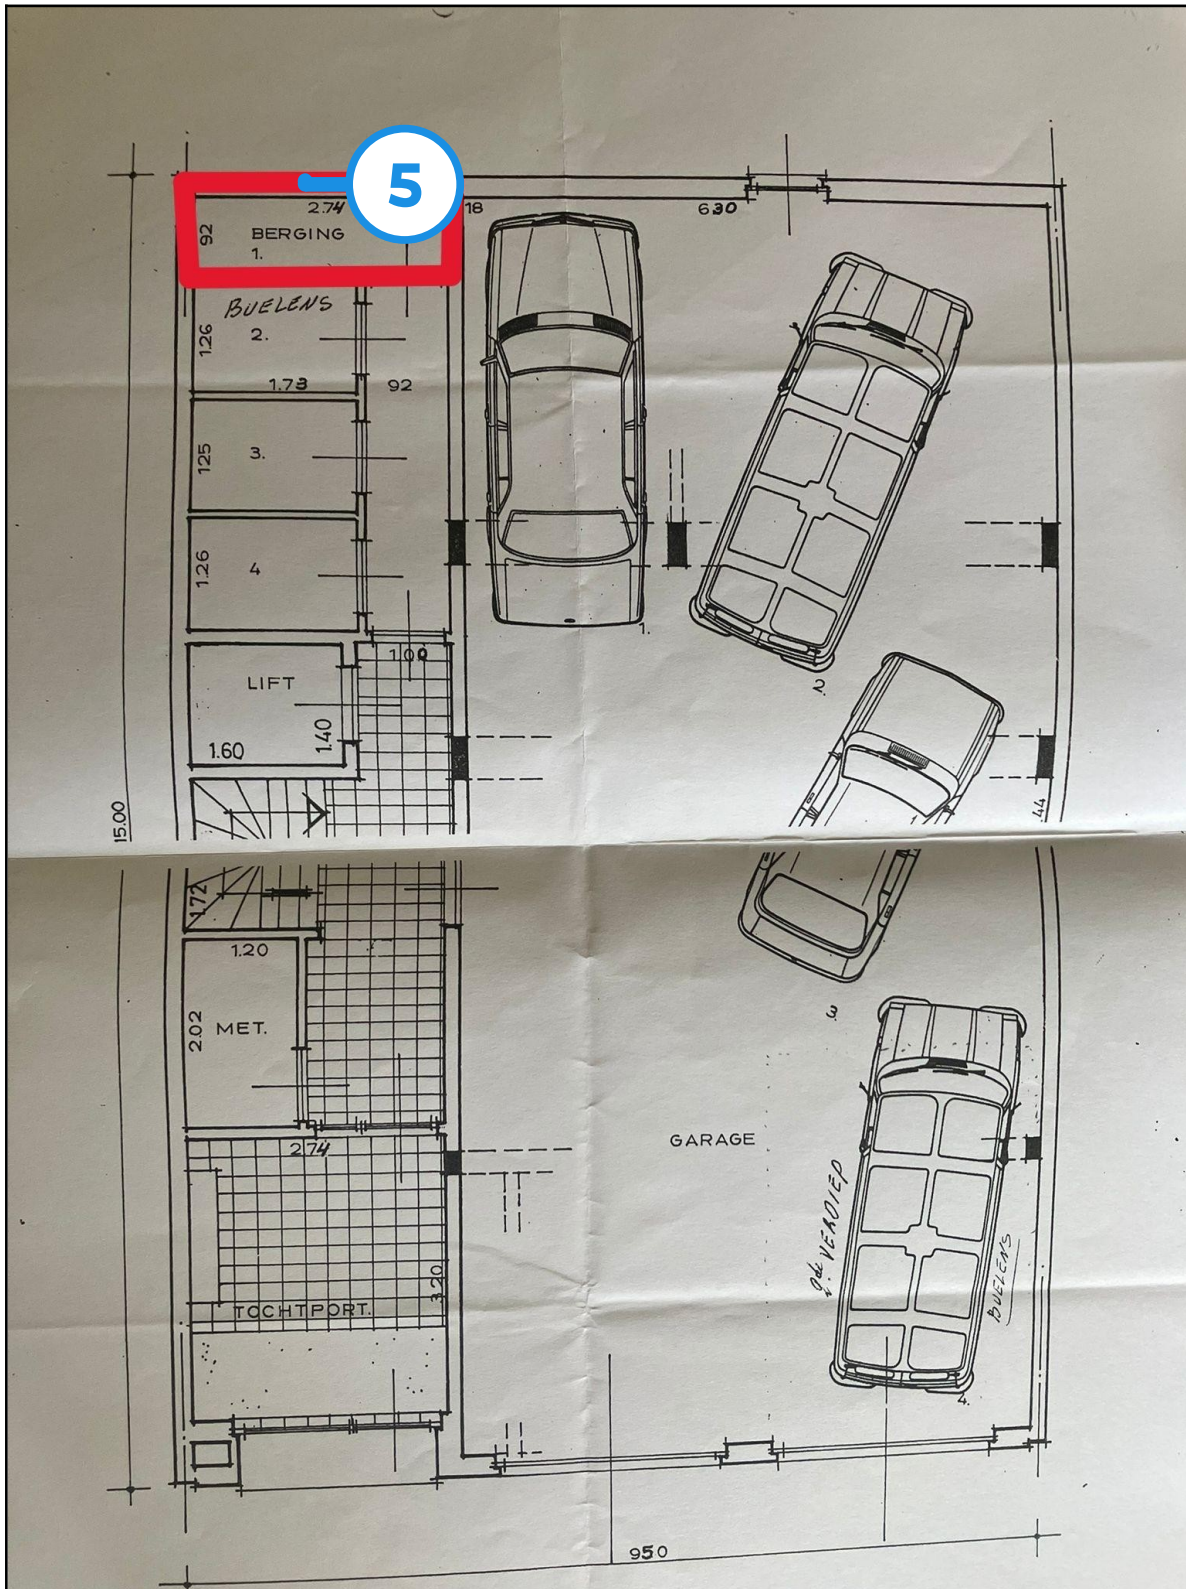
# Plan 1.6: plan-privatieve-berging

5. Mastiek	Geen asbest	-
------------	-------------	---
