Asbestinventarisatetest

Kauwenlaan 3, 2950 Kapellen

Attestnummer : 20260630-000022.001

Uitgegeven op : 30.06.2026

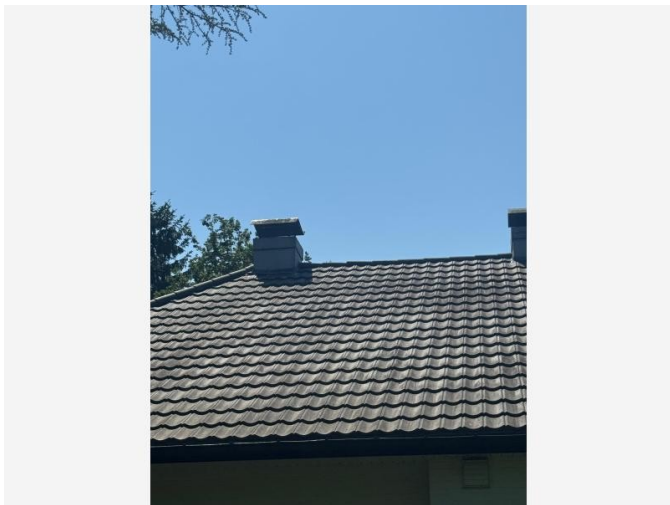
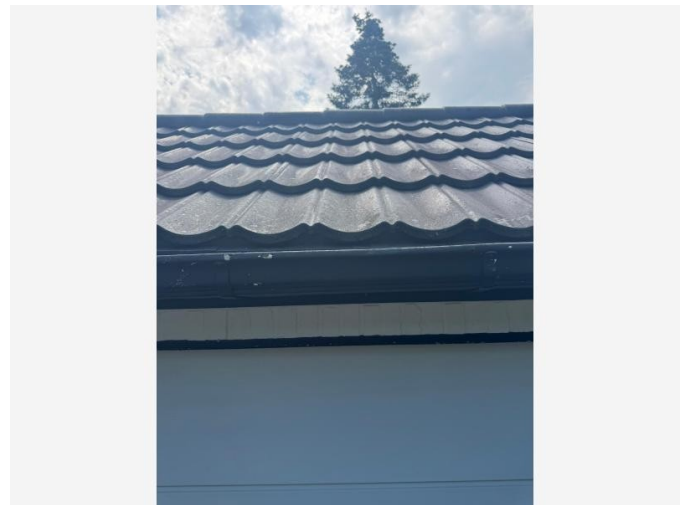
Beschrijving	Notitie	Terug te vinden op plannen
Fiche 14: Dakbedekking bestaande uit stalen/metalen platen	De dakbedekking is niet-asbestverdacht. er kan zich mogelijk onder het dak een asbest verdacht dak bevinden	-
Fiche 15: Geen asbestverdacht onderdak aangetroffen	op de zolder kon door een loszittend stuk isolatie het onderdak waargenomen worden.Deze was niet verdacht.	-
Fiche 16: Kit aan de ramen	De kit aan de ramen is niet asbestverdacht. Alle ramen werden gecontroleerd.	-
