# Asbestinventarisatetest

Seringenlaan 3, 2950 Kapellen

Attestnummer : 20260806-000318.000

Uitgegeven op : 06.08.2026

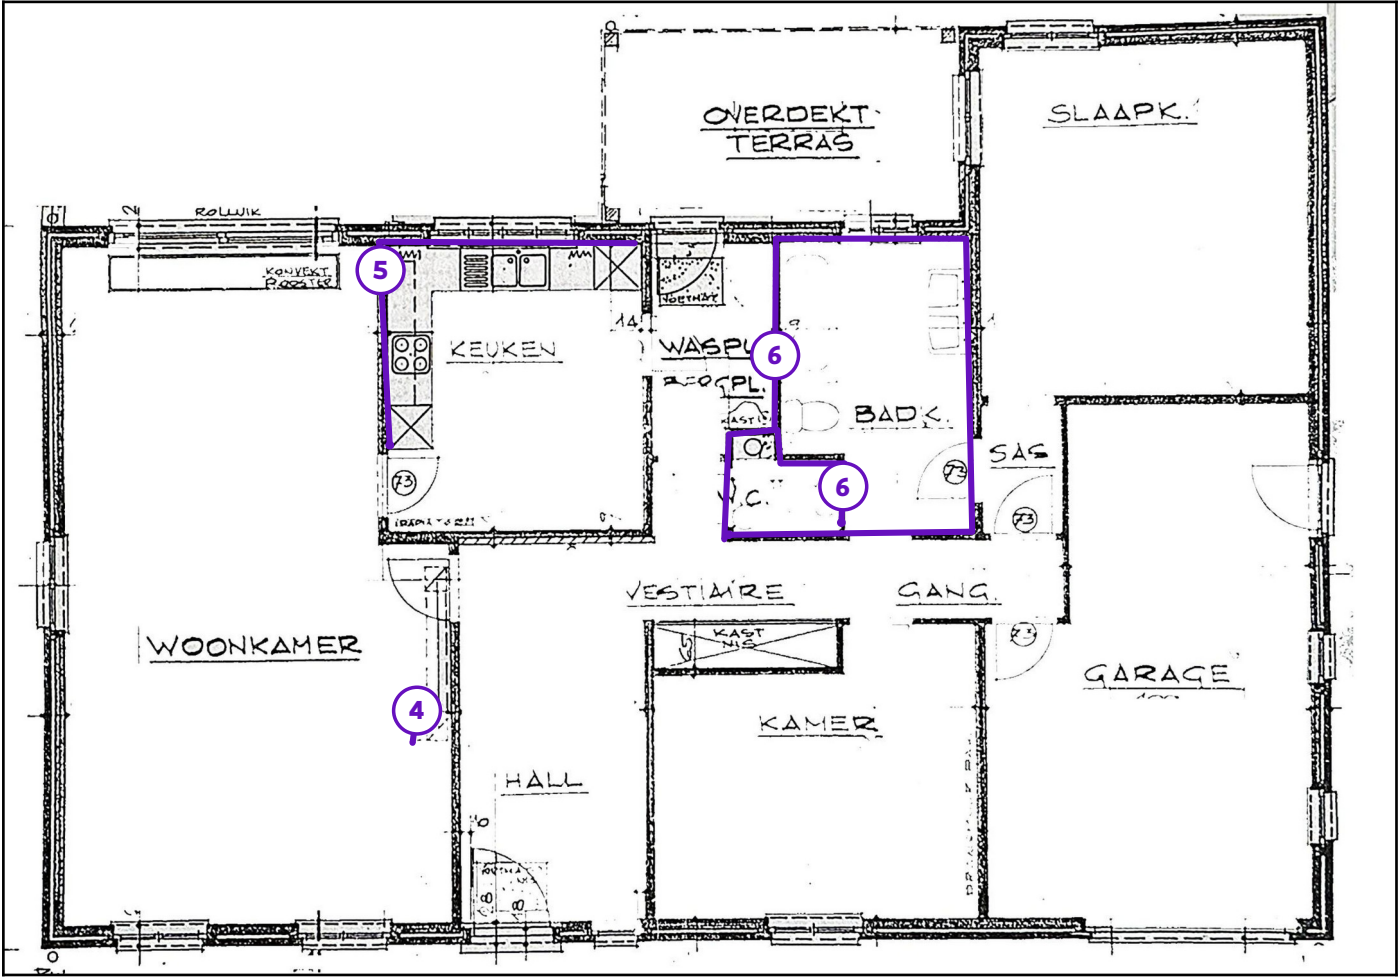
# Plan 1.3: Plan GLV kopie

| Beschrijving | Type | Actie |
|---|---|---|
| 6. Tegellijm badkamer & WC | Advies | - |

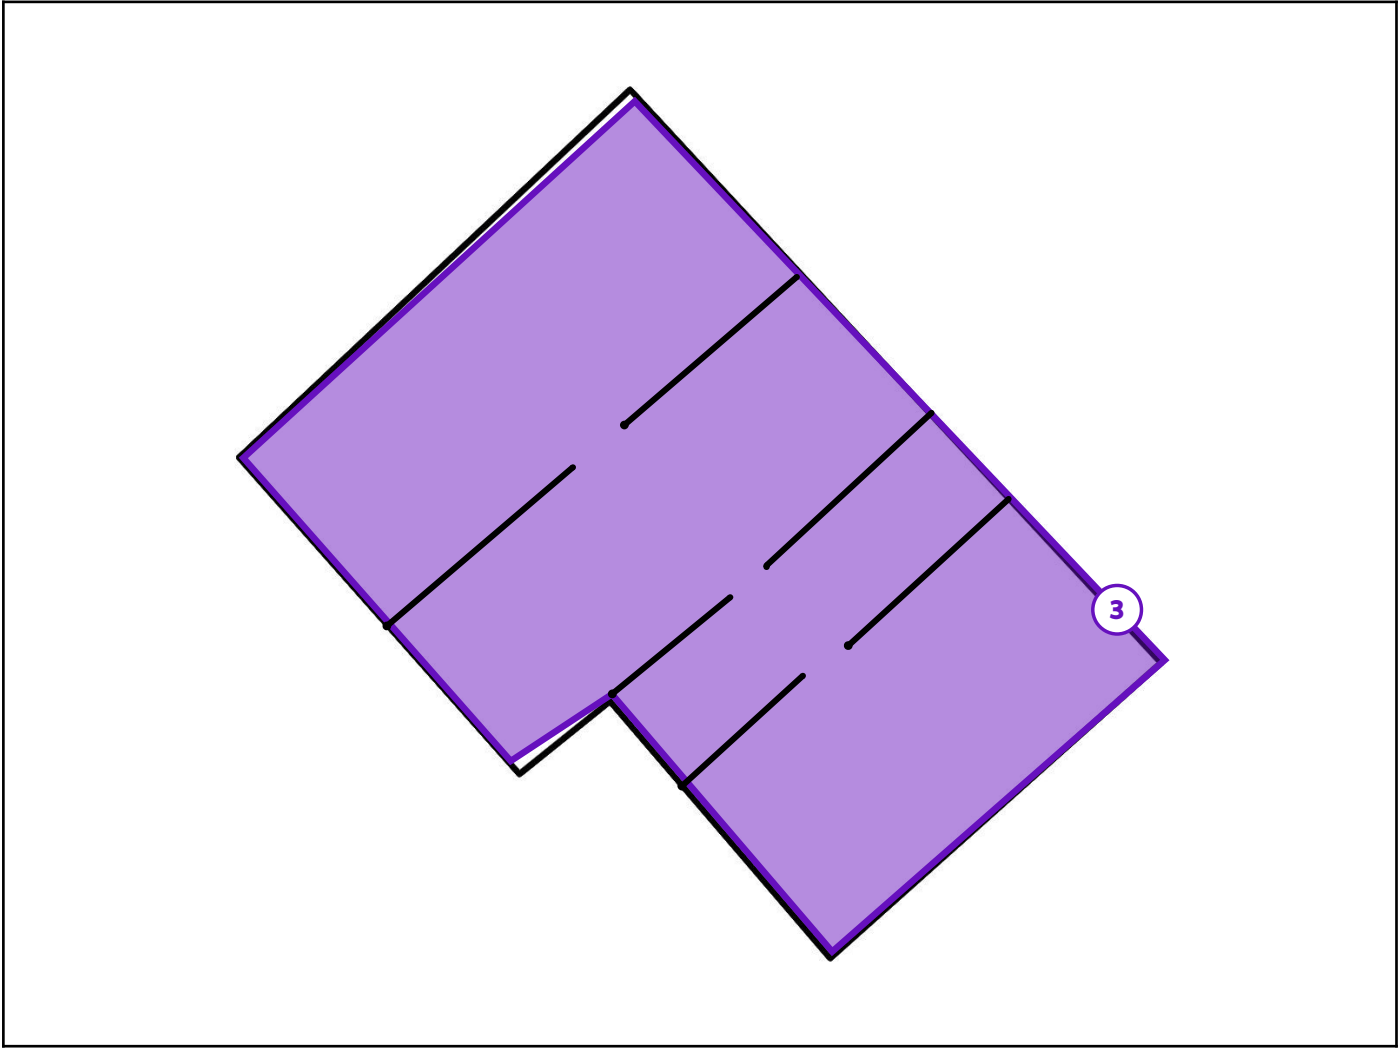
# Plan 1.4: Plan zolder

| Beschrijving | Type | Actie |
|---|---|---|
| 3. Vloerzeil (niet-asbestverdacht) | Advies | - |

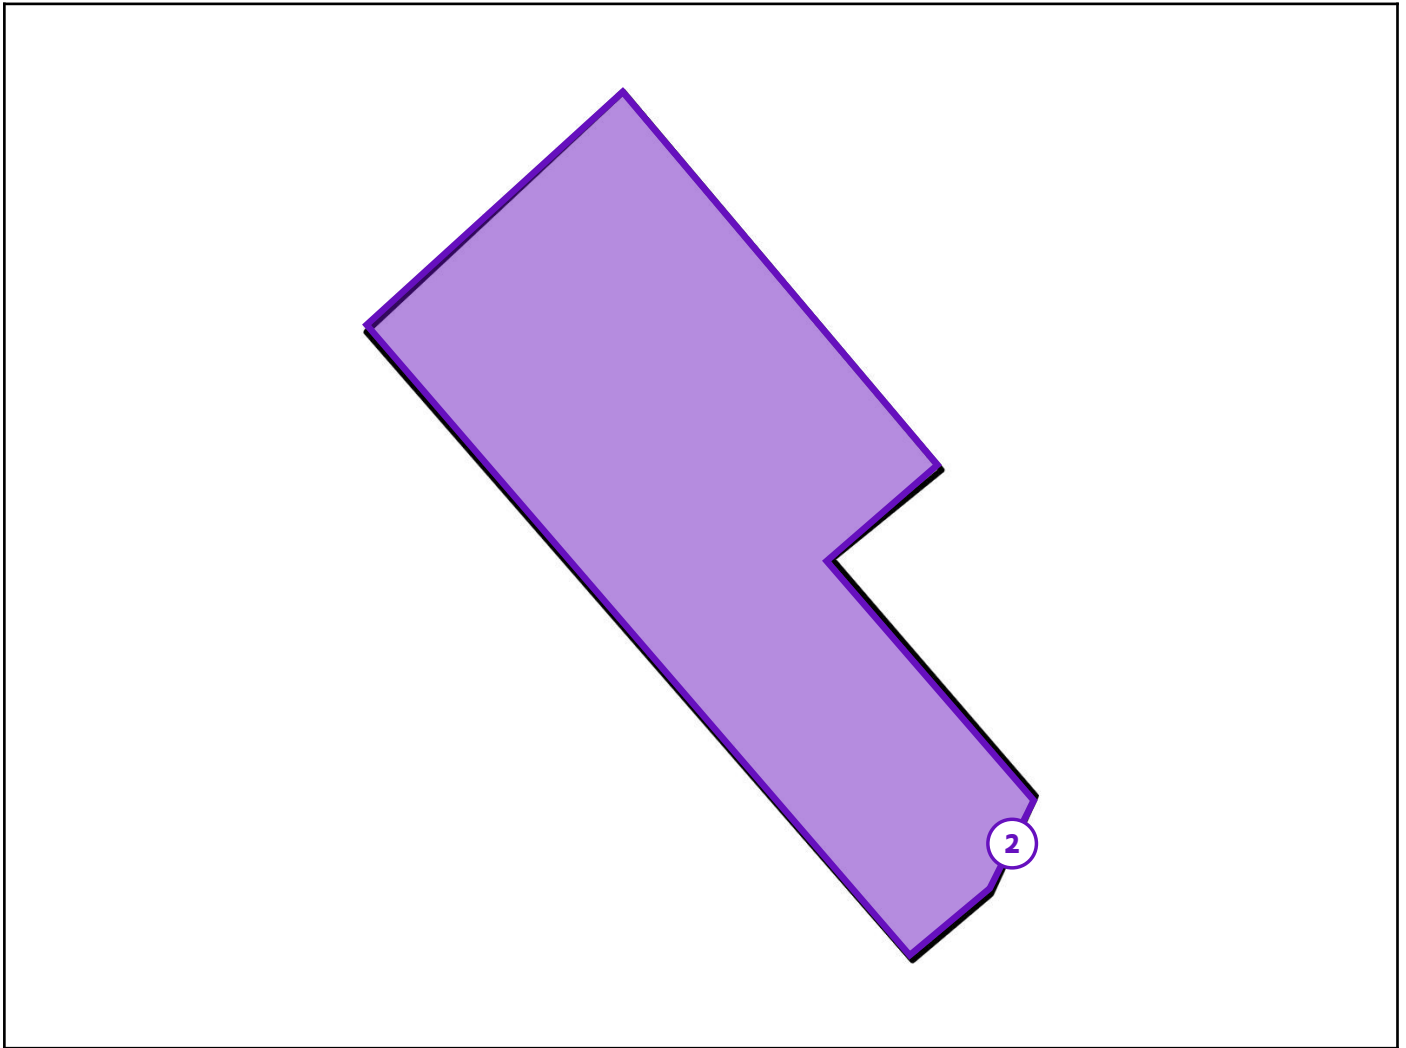
## Plan 2.1: Bijgebouw plan

| Beschrijving | Type | Actie |
|---|---|---|
| 2. Stalen golfplaten - oplag | Advies | - |
