Asbestinventarisatetest

Frans De Peuterstraat 86, 2950 Kapellen

Attestnummer : 20240417-000435.000

Uitgegeven op : 17.04.2024

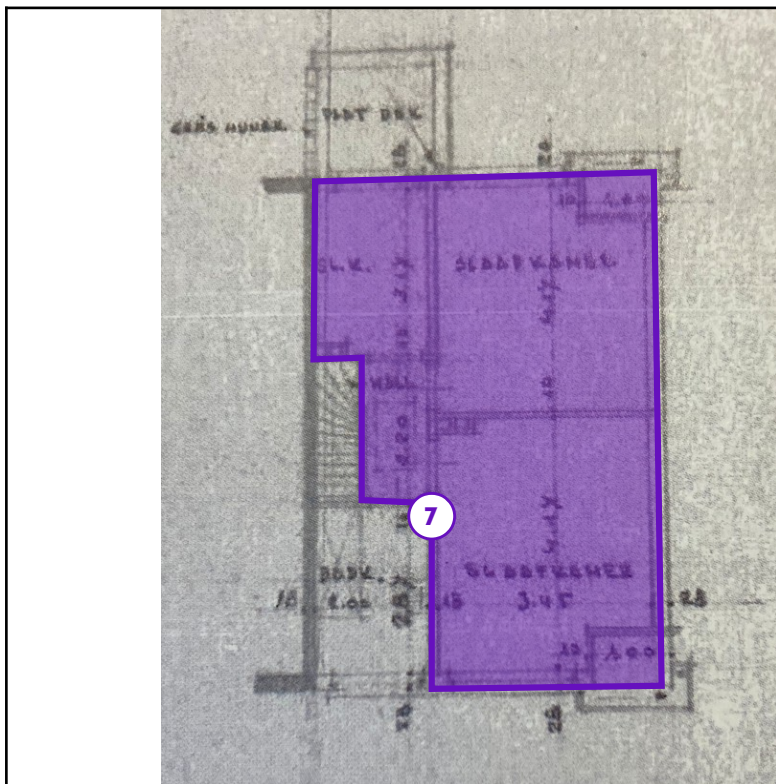
Plan 1.3: Eerste verdieping

De gehele eerste verdieping is voorzien van vals plafond.

De muren zijn voorzien van gypoc.

Beschrijving	Type	Actie
7. Laminaatvloer	Advies	-
9. Vals plafond	Advies	-
