Asbestinventarisatetest

Jozef Voetlaan 35/102, 2100 Antwerpen

Attestnummer : **20241023-000374.000**

Uitgegeven op : **23.10.2024**

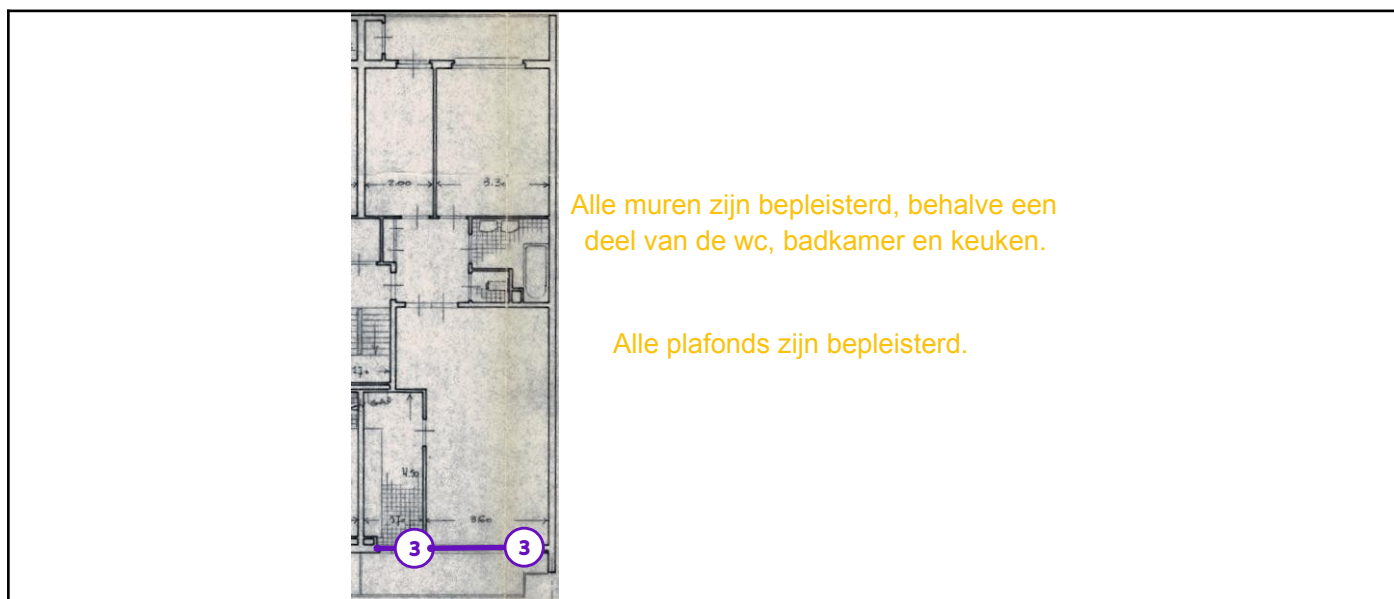
Plan 1.1: Plan

Beschrijving	Type	Actie
3. Soepele kit	Advies	-
8. Pleisterwerk plafonds	Geen asbest	-
9. Pleisterwerk muren	Geen asbest	-

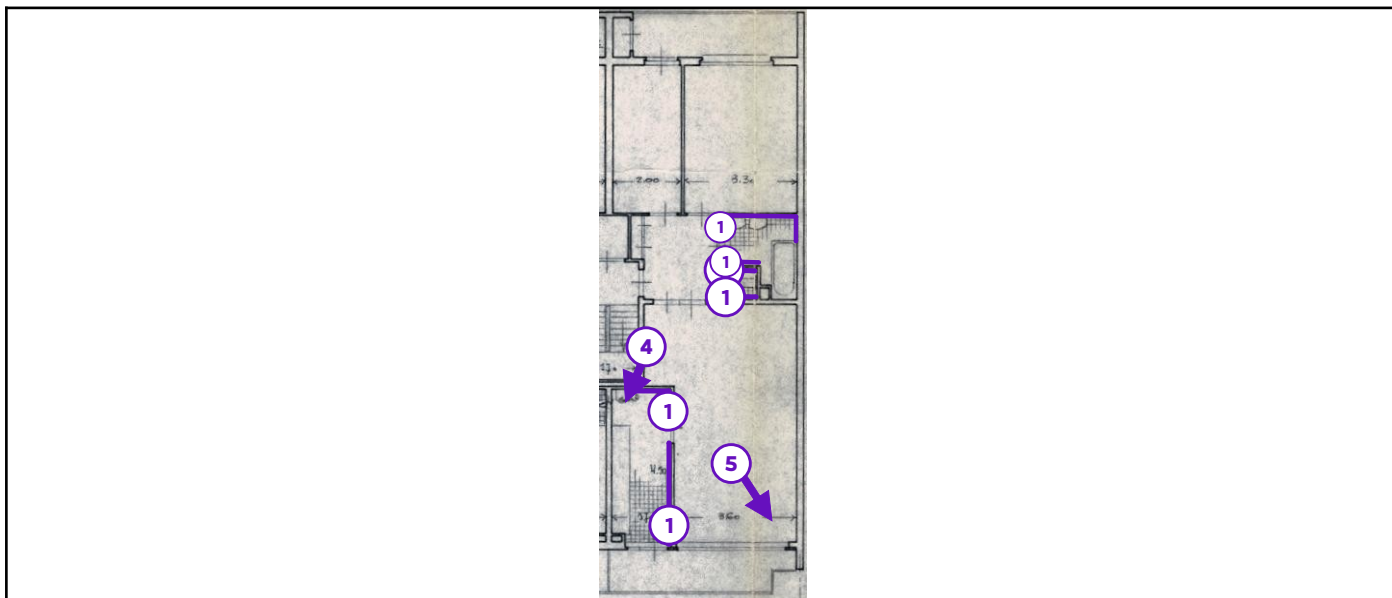
Plan 1.2: Plan

Beschrijving	Type	Actie
1. Faiencetegels en plinten met tegellijm	Advies	-
4. CV-ketel	Advies	-
5. Dichtingen oude radiator	Advies	-

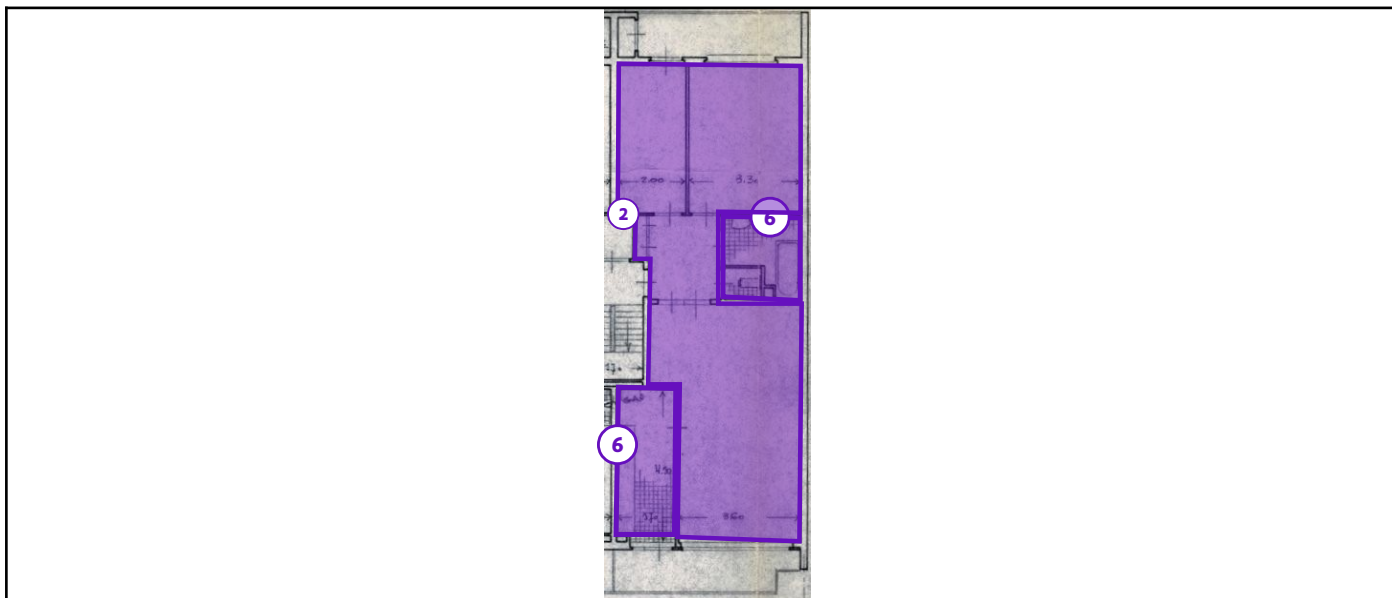
Plan 1.3: Plan

Beschrijving	Type	Actie
2. Vinylzeil	Advies	-
6. Vinylvloer	Advies	-

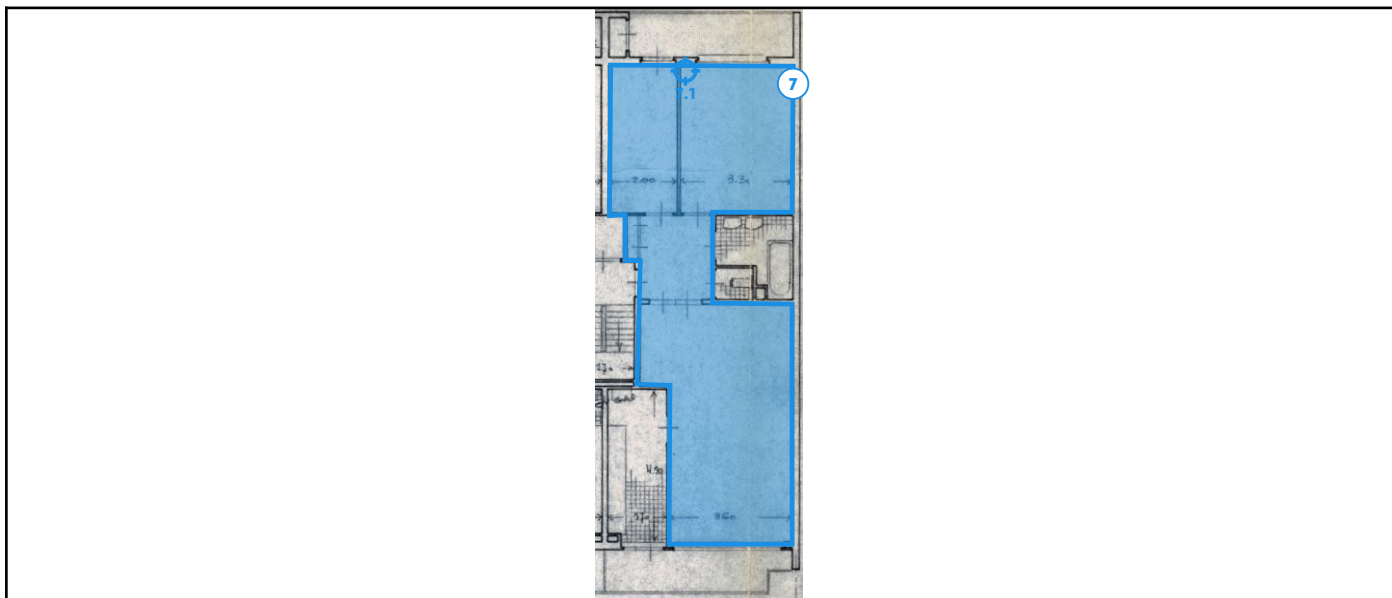
Plan 1.4: Plan

Beschrijving	Type	Actie
7. Lijm laag colovinyltegels	Geen asbest	-
7.1 Code: D4	Puntmonster	-
