# Asbestinventarisatetest

Kauwensteinlaan 18, 2940 Stabroek

Attestnummer : 20240301-000264.000

**Niet-asbestveilig**

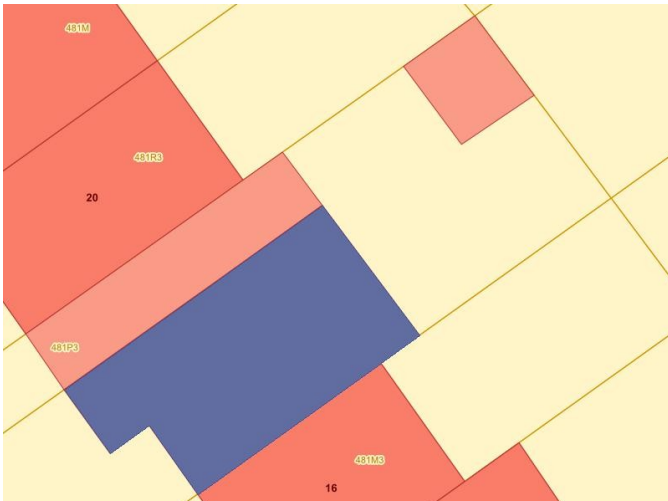
## Zone 1: Hoofdgebouw

**2 Asbestmaterialen**

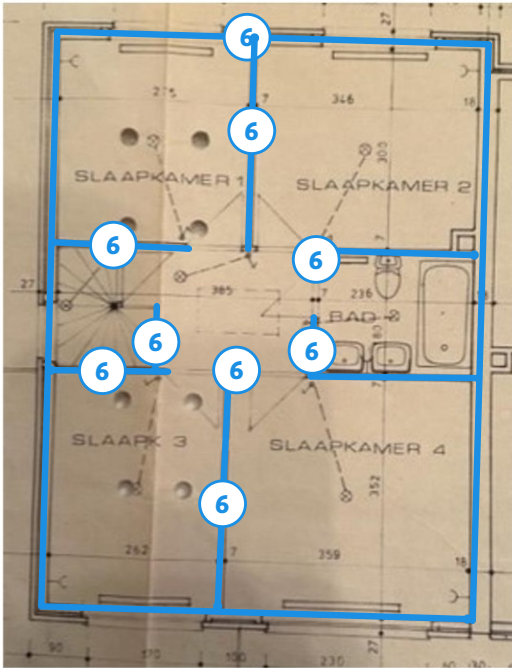
# Plan 1.3: Plan Verdieping

| Beschrijving | Type | Actie |
|---|---|---|
| 6. Pleisterwerk muren | Geen asbest | - |

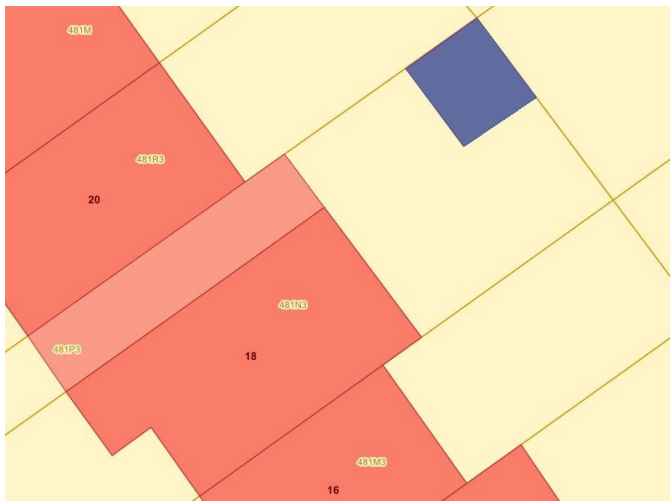
## Zone 2: Bijgebouw

- 0 Asbestmaterialen
- 0 Beperkingen
- 0 Uitsluitingen
- 0 Roerende goederen
- 0 Puin, steenslag, (water)bodem
- 0 Adviezen
- 0 Geen asbest

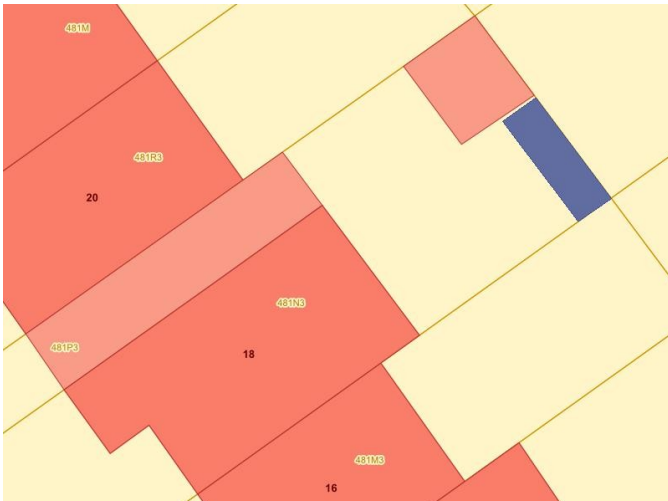
## Zone 3: Vogelhok

- 0 Asbestmaterialen
- 0 Beperkingen
- 0 Uitsluitingen
- 0 Roerende goederen
- 0 Puin, steenslag, (water)bodem
- 0 Adviezen
- 1 **Geen asbest**

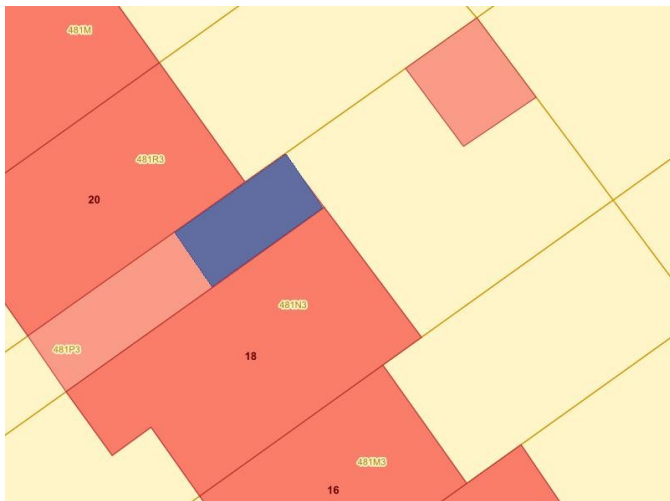
## Zone 4: Berging

- 0 Asbestmaterialen
- 0 Beperkingen
- 0 Uitsluitingen
- 0 Roerende goederen
- 0 Puin, steenslag, (water)bodem
- 0 Adviezen
- 0 Geen asbest
